# **RAPPORT D'ENQUÊTE**

**Accident ayant causé la mort d'un travailleur de l'entreprise 9180-8840  
Québec inc., située au 1200, chemin des Patriotes Nord,  
Mont-Saint-Hilaire, le 10 avril 2019**

**Direction régionale de la Yamaska**

**Date du rapport : 28 octobre 2019**

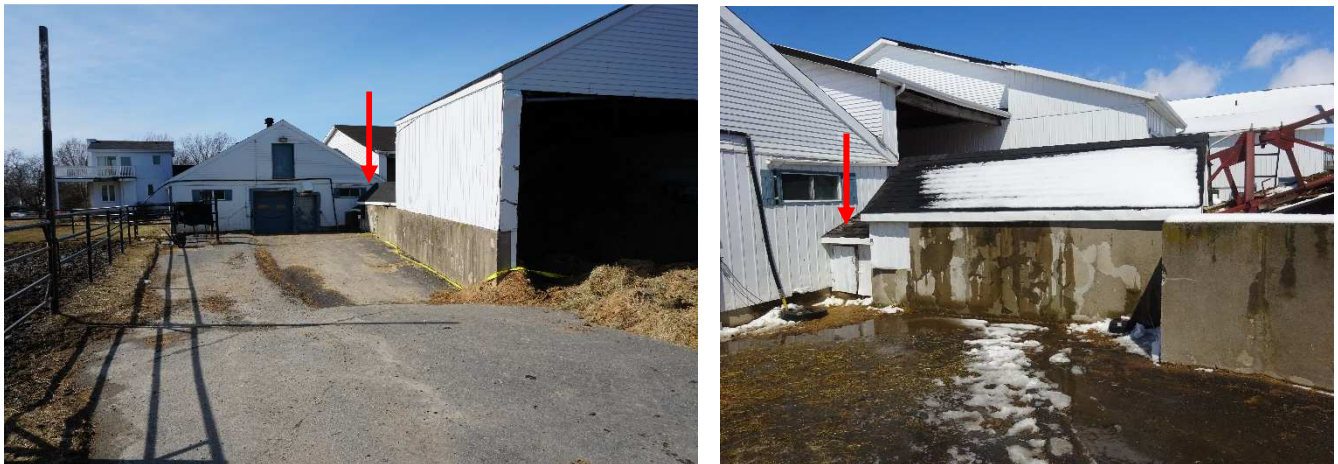
Photos 1 et 2 :  
Abri de la montée d'écurieur – section dans laquelle est retrouvé le travailleur

Le travailleur est retrouvé dans la première section de l'abri de la montée d'écureur. Son corps est coincé entre une palette de l'écureur et le mur qui sépare les deux sections de l'abri, du côté chargé de l'écureur. La jambe gauche du travailleur est entraînée de l'autre côté du mur, dans la deuxième section de l'abri. Le pantalon du pied gauche est accroché à une palette de l'écureur.

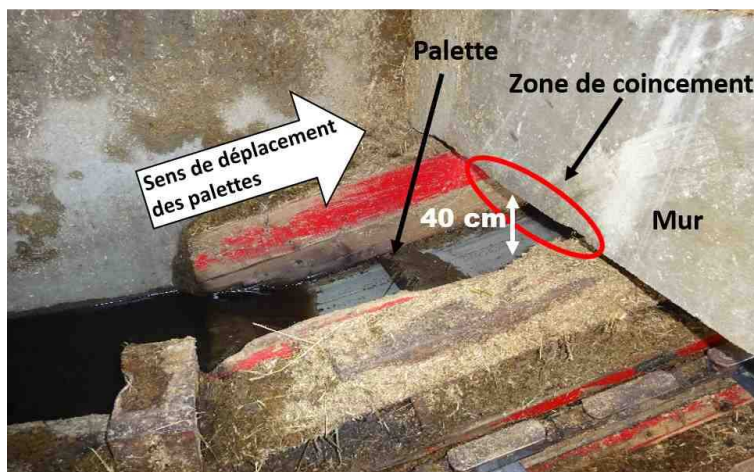
Dans la première section de l'abri, il y a une zone de coincement entre le mur et les palettes de l'écurieur qui se déplacent vers ce mur (photo 12).

Photo 12 : Zone de coincement  
(À noter qu'au moment de l'accident, le dalot était rempli de fumier)

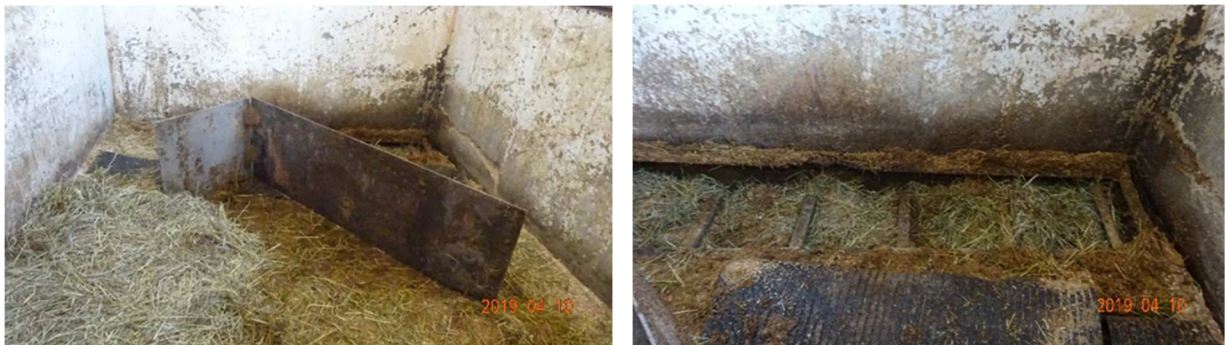
La plaque métallique couvrant le dalot de la stalle 14 est dévissée et enlevée afin de permettre l'accès à la chaîne d'écureur.

Photos 19 et 20 : Stalle 14 au moment de l'accident

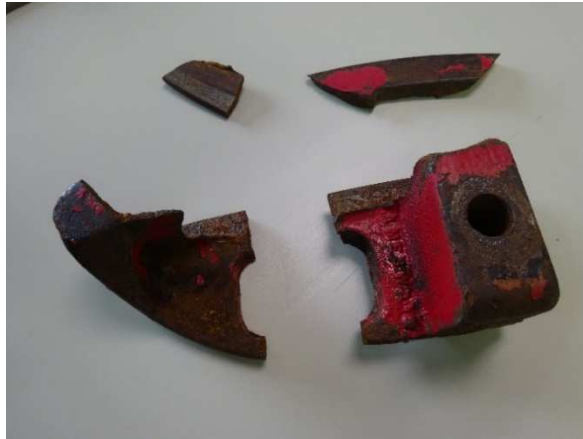
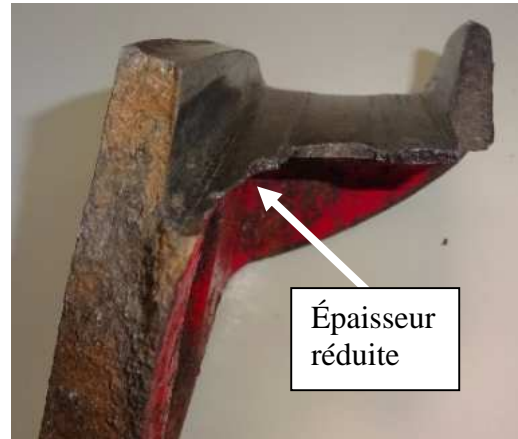
Le sabot du côté chargé est retrouvé désagrégé en plusieurs morceaux (photo 21).

Après vérification, il est constaté que ce sabot est en état avancé d'usure (photo 22) résultat du frottement continu de la chaîne sur l'équipement.

Photos 21 et 22 : Sabot du côté chargé de l'écureur

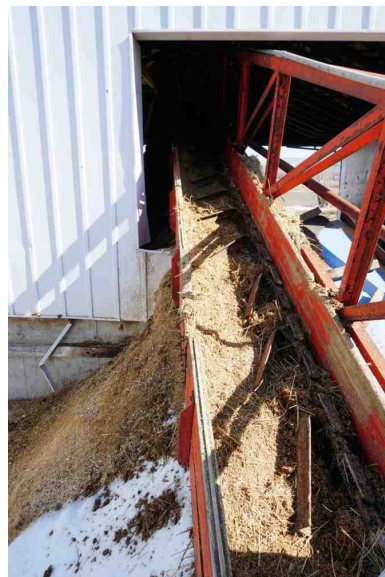
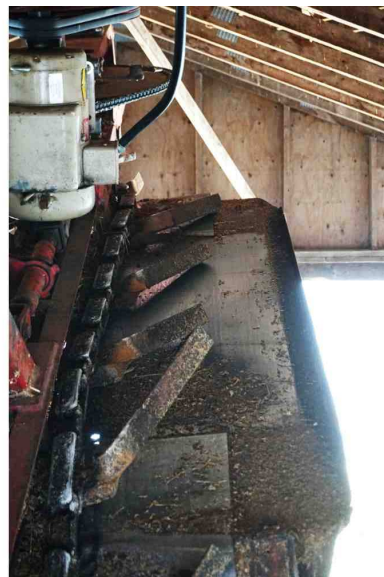
Une centaine des palettes sont crochies. Les palettes crochies sont positionnées en aval du mur séparant la première de la deuxième section de l'abri, côté chargé (photos 23 et 24).

Photos 23 et 24 : Palettes crochies

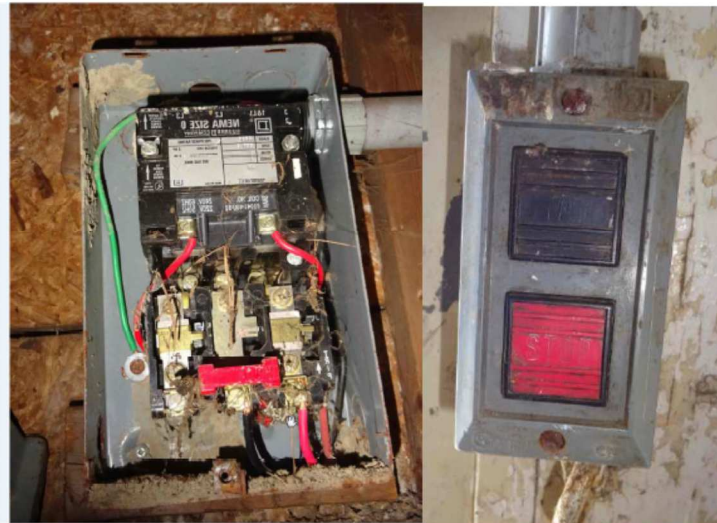
L'inspection pratique et électrique nous a démontré que le contacteur enclenche de manière franche et semble démontrer aucune faille au niveau de la fermeture de contact.

L'inspection visuelle a montré une légère dégradation (rouille) au niveau des bobines interne du contacteur et ce dû son environnement, mais pour l'instant ceci ne semble pas altérer en rien au bon fonctionnement.

Photo#2 : Interrupteur et contacteur muni d'une protection thermique

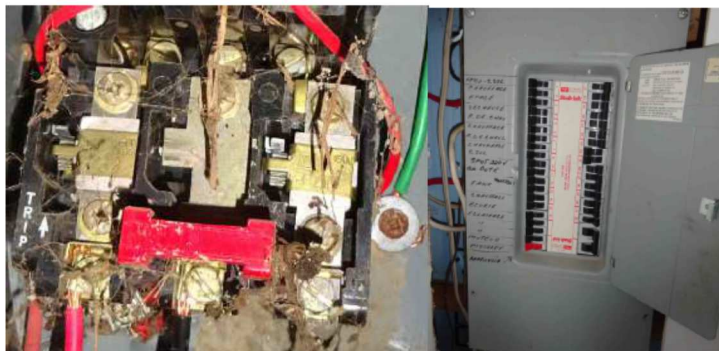
Le moteur est protégé contre les surcharges et contre les courts-circuits. Un relais de surcharge de type thermique (fusion d'alliage) monté en série avec le contacteur protège le moteur contre l'échauffement tandis qu'un disjoncteur deux pôles 30 ampères installé dans la boîte de distribution de l'écurie protège contre les courts-circuits (voir Photo #3).

Photo#3 : Protection thermique et panneau de distribution

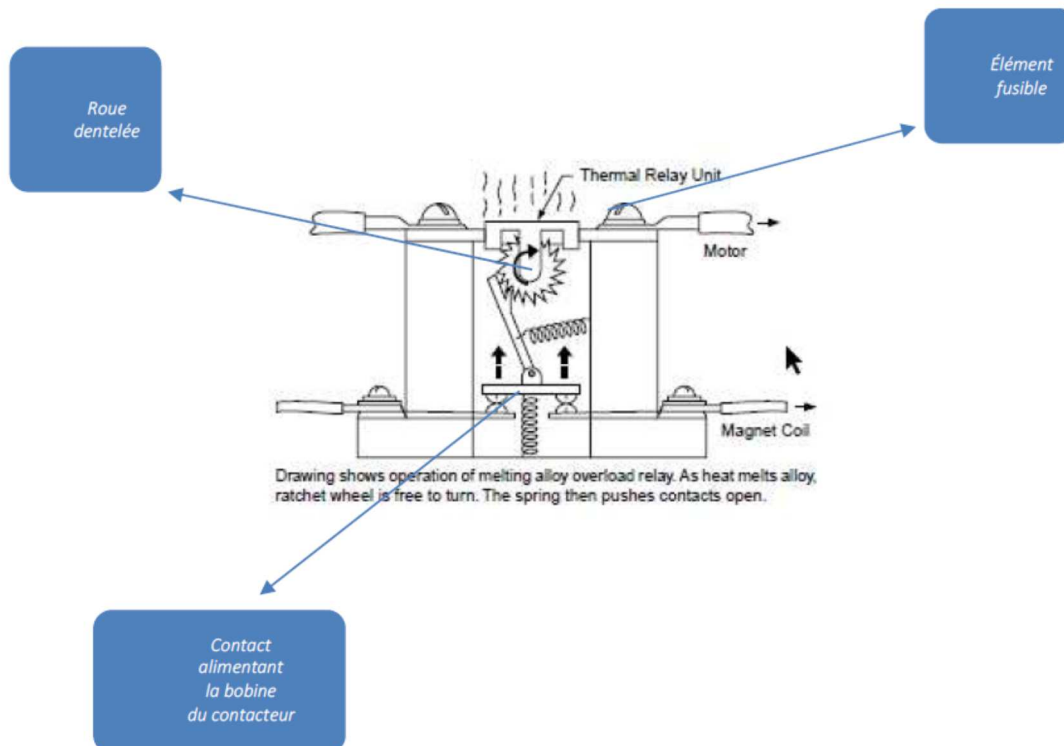
3) État du relais de surcharge : Un des buts de cette expertise est de confirmer que le relais est en état de marche lors de l'accident, et ce, malgré les paramètres d'interruption ne respectant pas les recommandations du manufacturier. Le fonctionnement de ce dispositif repose principalement sur l'effet de chaleur sur un élément fusible. La partie fusible est celle par lequel le courant du moteur transite (voir dessin #1). Cet élément changeable est calibré pour faire fondre le pivot d'une roue dentelée qui permet d'ouvrir les contacts qui acheminent le signal à la bobine de commande du contacteur, interrompant ainsi le courant qui alimente le moteur.

Je me suis donc déplacé à Saint-Hyacinthe au bureau de la CNESST, le 9 mai 2019, afin de vérifier physiquement le circuit de protection moteur. La boîte électrique contenant le contacteur ainsi que le relais thermique avait été retirée de l'écurie et amenée au bureau de la région pour procéder à l'expertise. Premièrement, j'observe que l'élément fusible est toujours en place. Malgré le courant intense l'ayant parcouru, le court temps d'exposition dû à la vitesse d'ouverture du disjoncteur n'a pas permis de libérer le mécanisme ouvrant ainsi le contact.

J'ai aussi procédé à la vérification du contact du relais thermique qui achemine le signal à la bobine de contrôle du contacteur. Pour ce faire, nous avons enlevé l'élément fusible et nous avons constaté par une mesure de conductivité électrique que le contact était toujours fonctionnel. Nous concluons donc que le relais de surcharge fonctionnait normalement lors de l'accident.
