**RAPPORT
D'ENQUÊTE**

RAPPORT D'ENQUÊTE D'ACCIDENT

**ACCIDENT MORTEL SURVENU À UN TRAVAILLEUR LE 3 OCTOBRE 2003,
À SAINT-TITE-DES-CAPS, DANS UN CHAMP DE FERME FERNAND BOIVIN INC.**

DATE DU RAPPORT : 2004-05-10

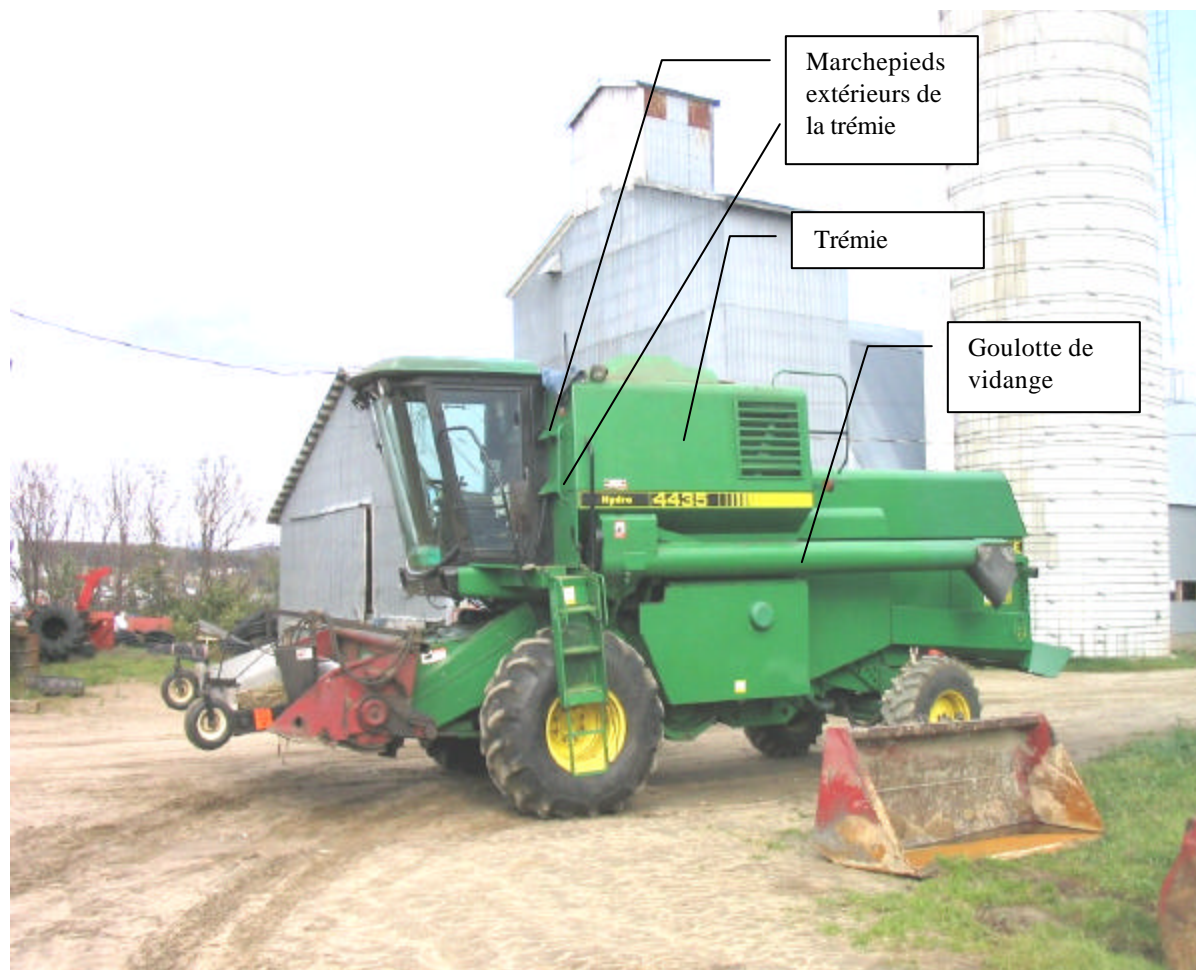
PHOTO GÉNÉRALE

Le 3 octobre 2003, vers 20 h 25, le travailleur M. "A" enlève les grains d'orge dans la trémie de sa moissonneuse-batteuse. La vis de vidange tourne. Son pied droit pénètre sous le garant et est happé par la vis de vidange.

Le travailleur subit des blessures mortelles en se faisant arracher la jambe droite.

- Le travailleur est dans la trémie quand la vis de vidange tourne;

- Arrêter la vis de vidange avant de pénétrer dans la trémie
- Installer des protecteurs de chaque côté de la vis de vidange

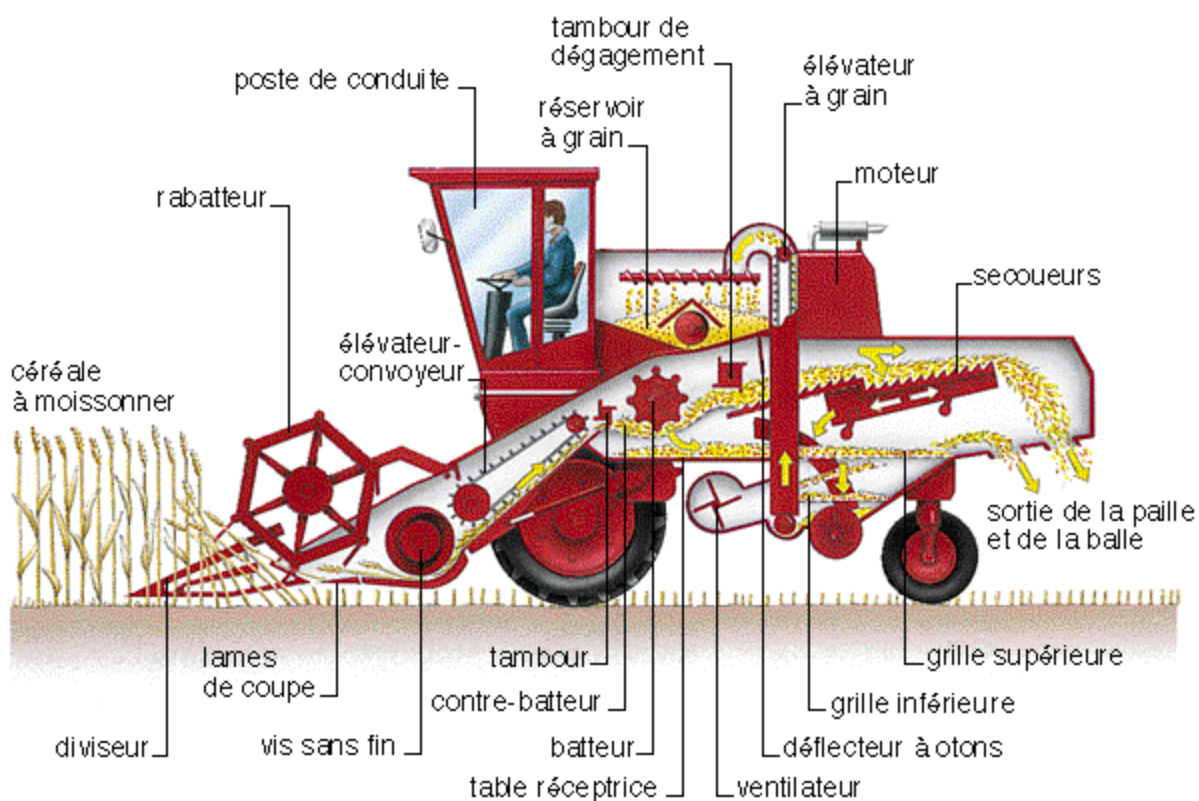
CROQUIS MOISSONNEUSE

Monsieur "A" récolte diverses céréales dans ses champs et dans ceux de monsieur "B" . Lorsque les céréales sont mûres, il emploie une moissonneuse-batteuse pour les récolter. Celle-ci coupe à l'avant la céréale puis la bat afin de dégager le grain de l'épi. Les grains passent dans différents tamis et un système de convoyeurs les acheminent dans la trémie. Lorsque la trémie est pleine ou que la récolte est terminée, l'opérateur vidange le grain dans une remorque. Finalement, une vis mécanique transfère le grain de la remorque dans des silos du propriétaire (**croquis moissonneuse**).
