## RAPPORT D'ENQUÊTE **DÉPERSONNALISÉ**

Accident ayant entraîné le décès d'un travailleur à la Ferme Dunoré inc. de St-Maurice le 23 septembre 2005

Date du rapport : 20 janvier 2006

Numéro du rapport RAP0305539

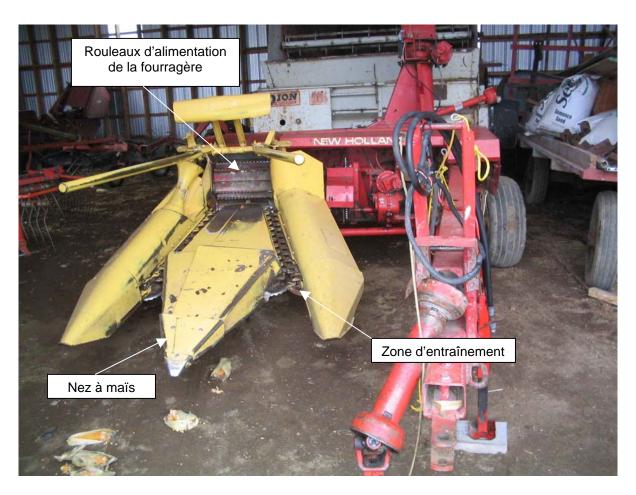
Machinerie sur laquelle est survenu l'accident (Source : CSST)
