RAPPORT D'ENQUÊTE
Version dépersonnalisée

**Accident mortel survenu à un travailleur de la Ferme Solange Lamy inc.,
à la ferme Stéphane Gélinas de Saint-Boniface-de-Shawinigan,
le 3 septembre 2005**

Date du rapport : 16 février 2006

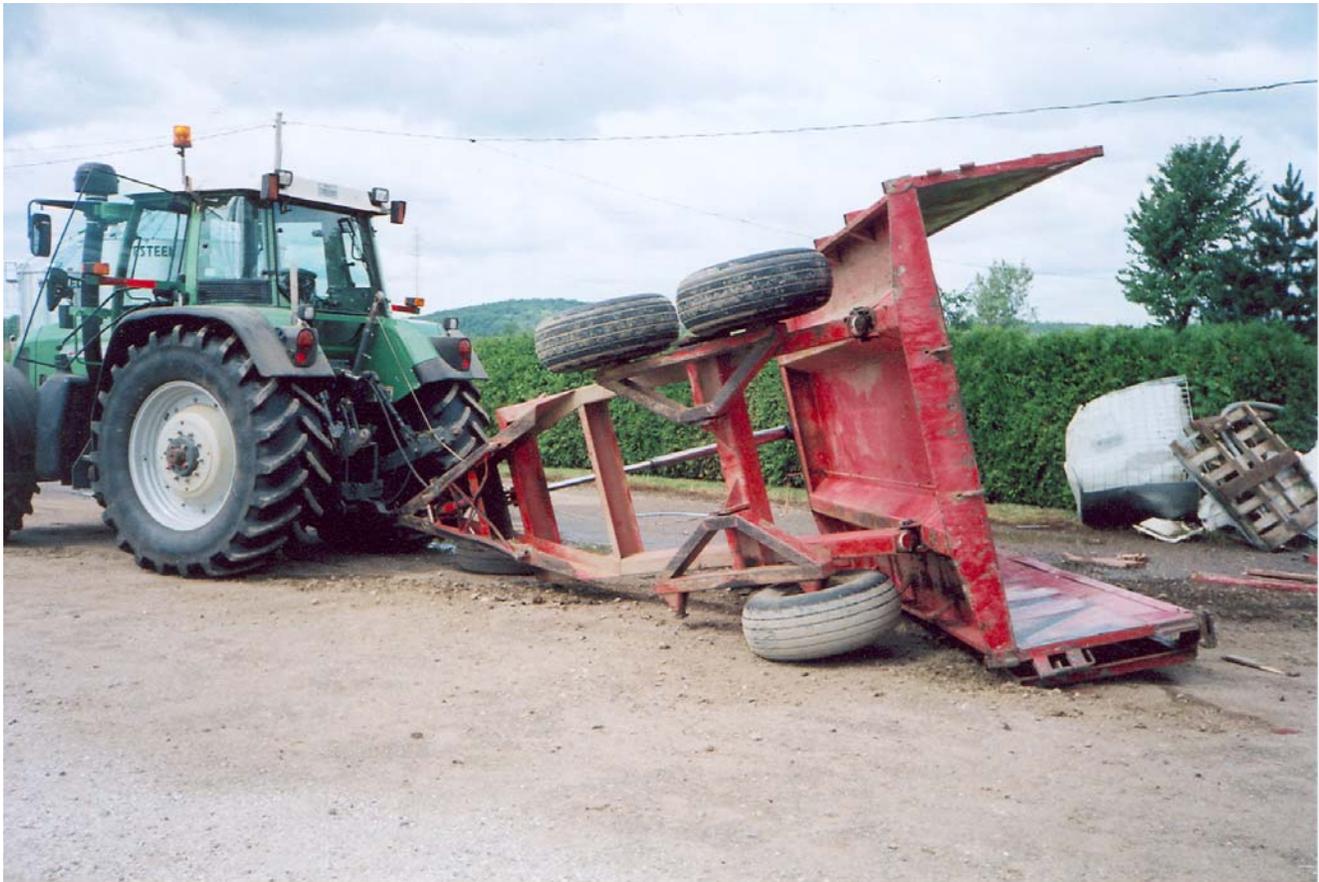
Position du tracteur, de la remorque et du chargement après l'accident

Le tracteur et la remorque amorcent et complètent un virage à gauche à l'entrée de la ferme Stéphane Gélinas à 15 km/h, et immédiatement après le virage, bien avant d'arriver au puits, le conducteur ressent un contre-coup violent et imprévu en conduisant le tracteur. Il s'arrête immédiatement, se retourne et voit la remorque versée sur le côté droit. Le travailleur ... est allongé par terre et les 3 réservoirs sont renversés sur le sol (voir annexe C, figure 2).
