RAPPORT D'ENQUÊTE

Accident mortel d'un travailleur, causant des lésions au gérant et à un autre travailleur, le 19 novembre 2005 à l'entreprise XGrains inc. située au 696, route 137 à Saint-Denis-sur-Richelieu.

Date du rapport : 12 décembre 2006

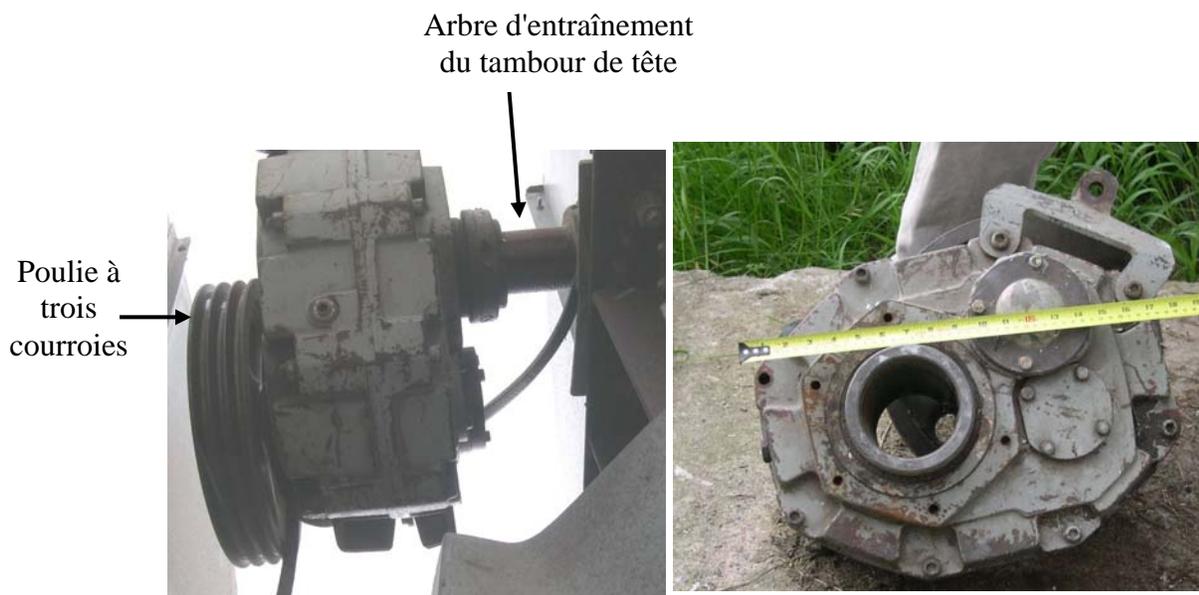
Transmission de l'élévateur 5 (En place sur la plate-forme photo 5 et démontée photo 6)

Le tambour de tête est actionné par un moteur de 25 hp relié par trois courroies à une transmission de marque Leroy-Sommer (Croquis 2). L'arbre d'entraînement du tambour est inséré d'un côté de la transmission tandis que la poulie, qui reçoit les courroies, est fixée de l'autre côté et alignée avec la poulie du moteur (Photo 5). Les courroies en V de la transmission ont 13 mm d'épaisseur. La transmission de forme octogonale mesure 43 cm dans sa partie la plus longue et 34 cm dans la plus étroite et son épaisseur est de 17 cm (Photo 6). Elle est placée entre les têtes des élévateurs numéros 4 et 5 à 8 cm de la structure de la tête de l'élévateur numéro 5 (Photo 3). L'axe de rotation de la poulie de la transmission est à 1,1 m du plancher de la plate-forme.

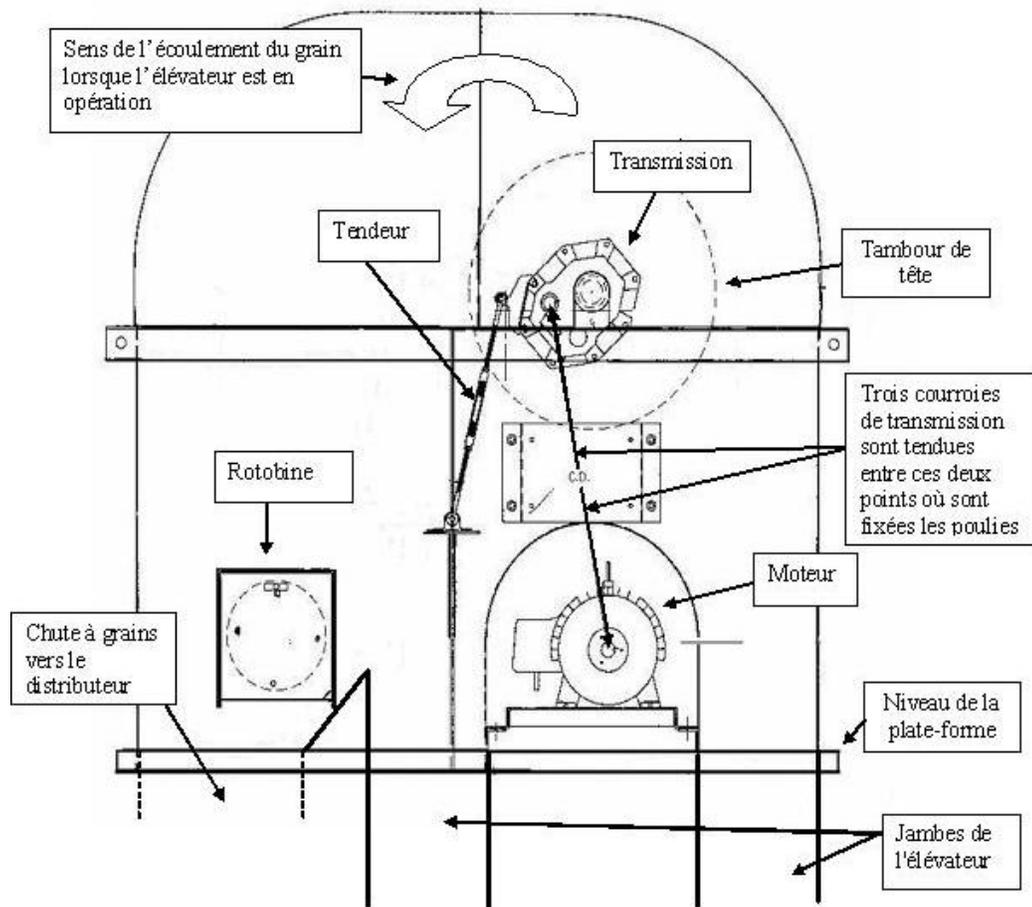
Croquis 2
Tête de l'élèveur 5 et ses composantes

Un tendeur d'une longueur de 44 cm retient la transmission à la structure de l'élévateur (Croquis 2). Il sert à ajuster la tension des courroies de la transmission. La diminution de la tension à l'aide du tendeur permet de retirer les courroies. La transmission est équipée d'un anti-recul qui empêche la courroie de l'élévateur de tourner dans le sens contraire du chargement du grain. L'anti-recul est fonctionnel quand le tendeur est relié simultanément à la transmission et à la structure de l'élévateur.

L'anti-recul prévu sur la transmission par le fabricant, empêche la transmission et la courroie à godets de l'élévateur de tourner librement. Pour être fonctionnelle, la transmission doit être reliée à la structure à l'aide d'un tendeur. Au moment de l'accident, le dispositif n'était pas fonctionnel, les travailleurs ayant retiré le tendeur. De plus, aucun mécanisme de retenue de la courroie n'avait été mis en place par les travailleurs et le poids du grain présent dans la jambe montante de l'élévateur a soudainement fait repartir la courroie à godets de l'élévateur en sens inverse.

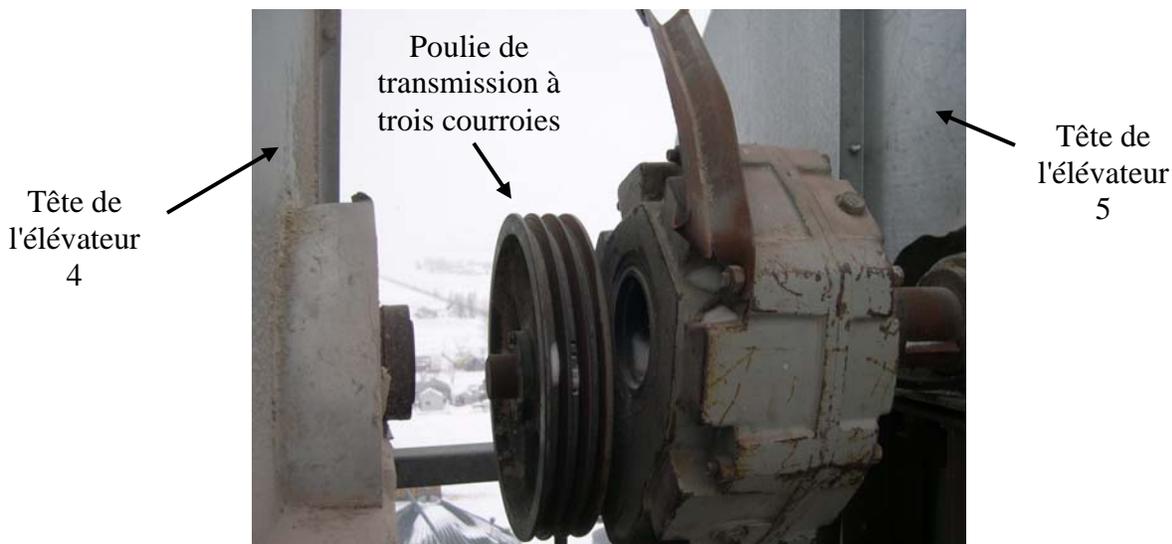
Passage entre les têtes des élévateurs 4 et 5

- Une échelle de 43 m de hauteur permet l'accès à la plate-forme au sommet des élévateurs numéros 4 et 5.
- Sur la plate-forme, le passage entre les élévateurs 4 et 5 est obstrué par la transmission de l'élévateur numéro 5. La poulie de cette transmission est à environ 14 cm de l'élévateur numéro 4 (Photo 7).

- Monsieur « C » et Monsieur « V » portent des gants et un manteau d'hiver ajusté.
- L'espace de travail sur la plate-forme entre la transmission de l'élévateur numéro 5 et la structure de l'élévateur numéro 4 est exigu, soit environ 14 cm.

L'exiguïté de l'espace de travail sur la plate-forme au sommet des élévateurs numéros 4 et 5, entre la transmission de l'élévateur numéro 5 et la structure de l'élévateur numéro 4, fait en sorte que lorsque l'élévateur redémarre, les trois courroies d'entraînement étant demeurées sur la poulie de la transmission, le bras droit de Monsieur « C » est happé par celles-ci. Il est ensuite entraîné avec Monsieur « V » par la transmission en rotation.

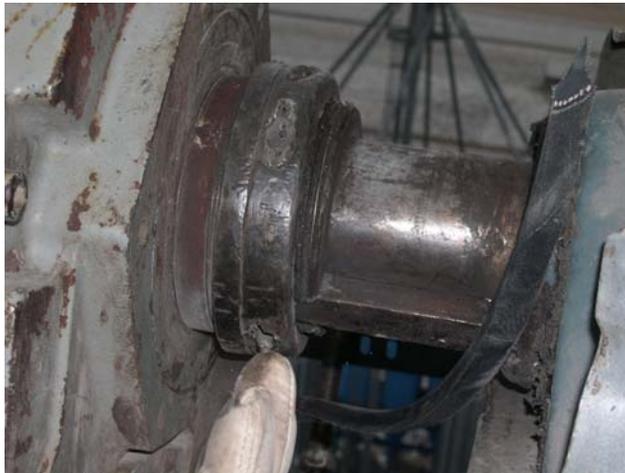
Arbre du tambour de l'élévateur 5

- Un espacement de 8 cm est présent entre la transmission et la structure de la tête de l'élévateur numéro 5. La présence d'oxydation sur l'arbre, qui relie la transmission au tambour de tête de l'élévateur numéro 5 démontre, que cet espacement existe depuis plusieurs mois ou années (Photo 8).
