## **RAPPORT D'ENQUÊTE**

**Accident mortel survenu à un travailleur  
le 6 octobre 2006 à l'entreprise Ferme Marquis S.E.N.C.  
située au 467, rang de la Grande-Ligne à Saints-Anges**

**Date du rapport : 8 mai 2007**

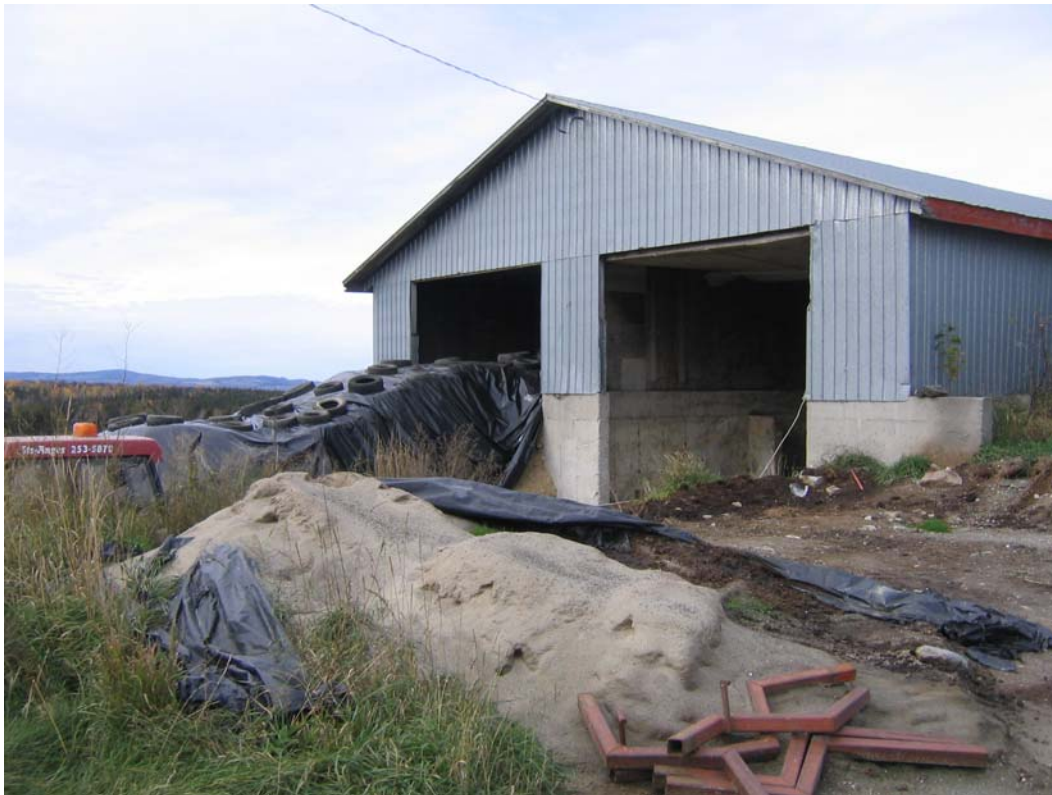
Photo : Bâtiment abritant deux silos horizontaux (Source : CSST)
