**RAPPORT D'ENQUÊTE**

**Intoxication mortelle survenue à un producteur de porcs  
le 28 février 2008  
chez Ferme Serco inc. de Chesterville**

Date du rapport : 25 juin 2008

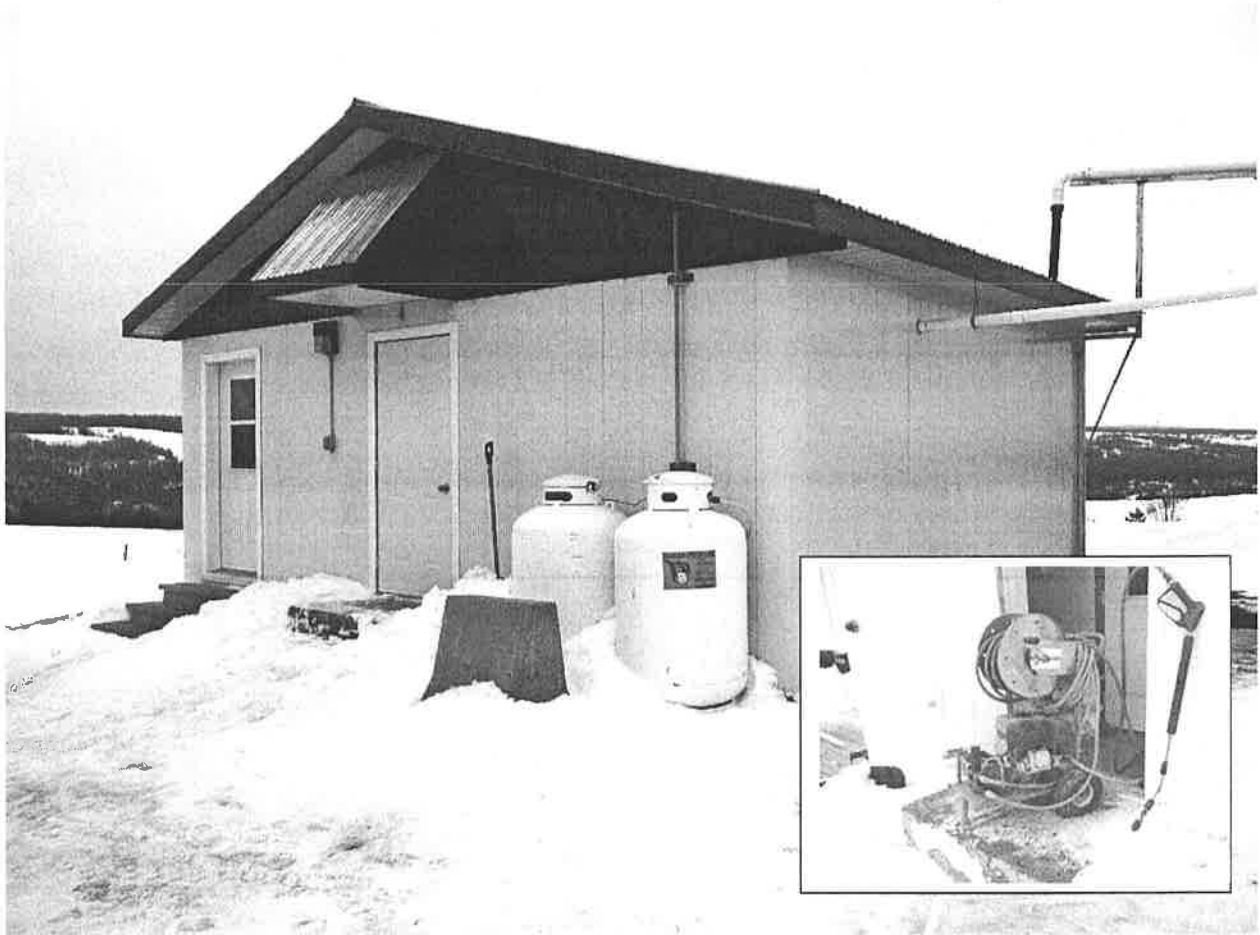
**Photo 1 : Bâtiment de mise en quarantaine pour les truies.  
En mortaise, l'unité de lavage sous pression à essence utilisée.  
(Photo : CSST)**

Un total de 1 400 bêtes se trouvent dans les deux principaux bâtiments de la ferme, soit 200 à la mise bas et 1 200 à l'engraissement. Un troisième bâtiment de mise en quarantaine, plus petit que les deux premiers, est utilisé comme zone d'acclimatement pour l'arrivée de nouvelles truies (Annexe C, photo 1). À cinq ou six reprises dans l'année, et après un séjour d'acclimatement de cinq semaines, un nouveau groupe de 12 à 14 nouvelles truies joint le groupe déjà en place.

L'après-midi de l'accident, la température extérieure était très froide, soit environ moins 20 °C avec des vents importants. Pour protéger les installations du gel, et possiblement pour se protéger du froid, le producteur a placé l'unité de lavage sous pression à l'intérieur du bâtiment. Aucune autre information n'a pu être identifiée pour justifier l'utilisation du moteur à l'intérieur. Les ouvertures d'admission d'air étaient fermées et la ventilation réduite au minimum.

Pour toutes ces raisons, le positionnement de l'unité de lavage à l'intérieur constitue une méthode de travail dangereuse.

L'inspecteur a interdit l'utilisation de l'unité de lavage sous pression à l'intérieur des bâtiments. Pour éliminer le danger, l'inspecteur a demandé les deux mesures correctives suivantes, que le moteur et l'échappement de l'unité de lavage sous pression soient placés à l'extérieur des bâtiments lors de leur utilisation et que la ventilation mécanique des bâtiments soit toujours en fonction lors des travaux de lavage sous pression (voir le rapport d'intervention RAP9051711 du 12 mars 2008). La propriétaire de la ferme s'est conformée à cette exigence.
