RAPPORT D'ENQUÊTE

**Accident mortel survenu à un employeur le 22 août 2008
sur un site d'enrobage de l'entreprise J R Ferland & Fils inc.
située au 325, route 275 à Sainte-Marguerite-de-Dorchester**

Date du rapport : 30 mars 2009

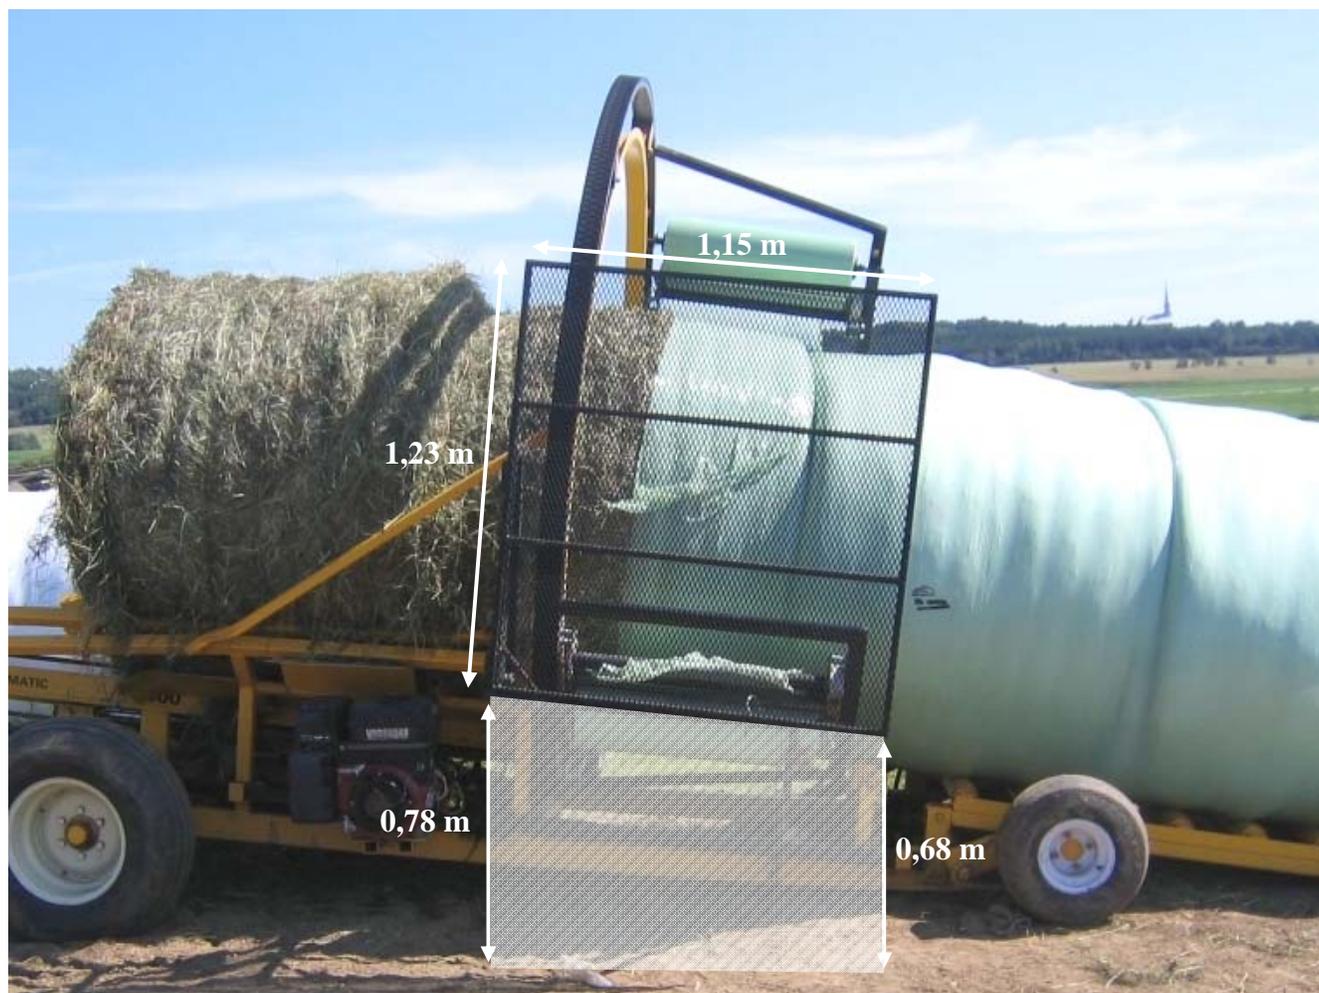
Deux protecteurs latéraux grillagés sont placés au niveau du cerceau rotatif de chaque côté de l'enrobeuse. Les protecteurs ont une hauteur de 1,23 m et une largeur de 1,15 m (annexe C, Photo 4). Chaque protecteur est muni de charnières et est maintenu en position par une goupille. Sur l'enrobeuse observée dont la partie avant est posée au sol, la partie inférieure est située à une distance variant de 0,68 m à 0,78 m du fait de l'inclinaison de l'enrobeuse et des caractéristiques du terrain. L'espacement entre le protecteur droit et la balle de foin est d'environ 0,60 m (annexe C, Photo 5).

Photo 4 : Dimensions et positions du protecteur latéral droit et zone dangereuse accessible du cerceau
Source : CSST

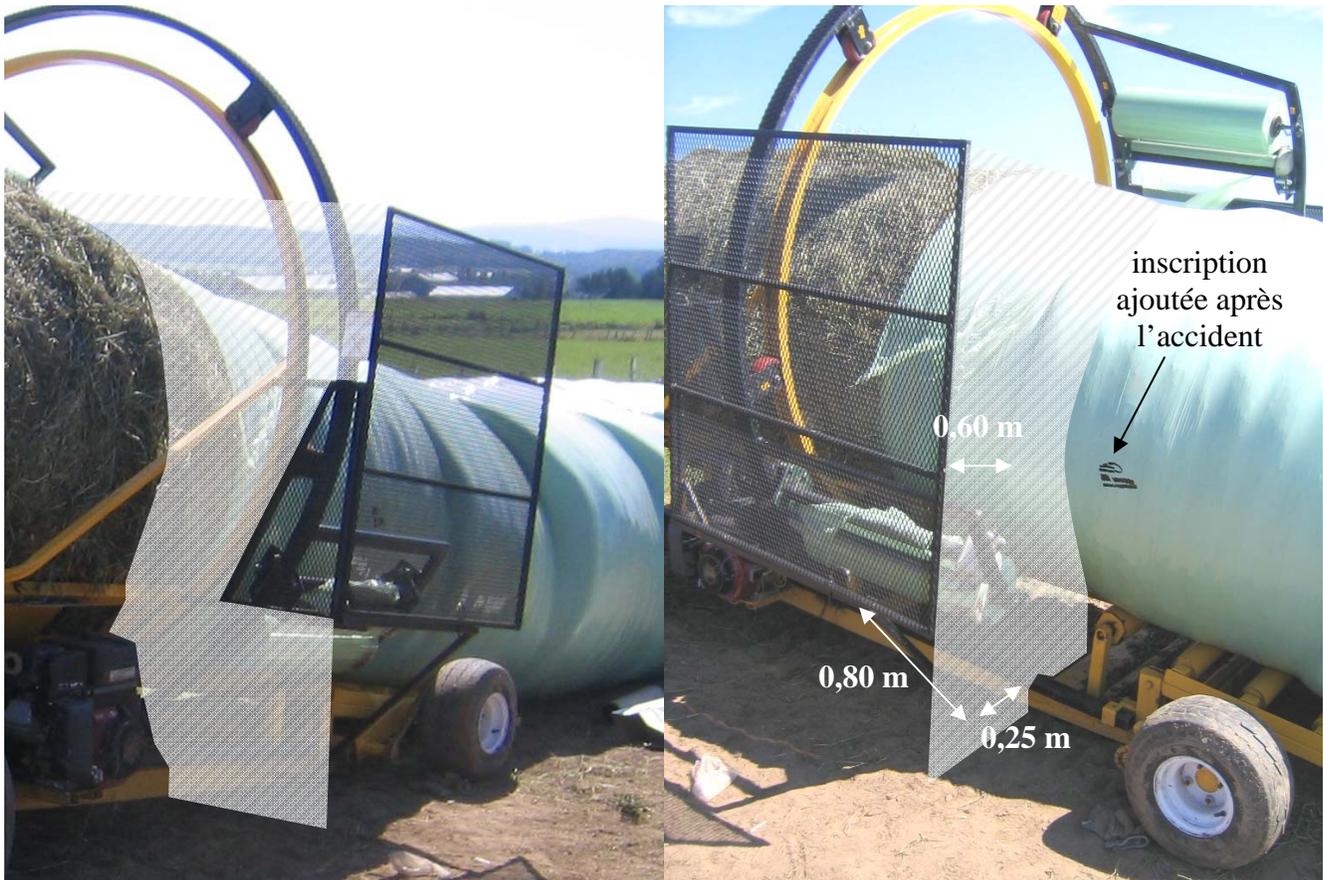
Photo 5 : Position du protecteur latéral droit et zone dangereuse accessible du cerceau

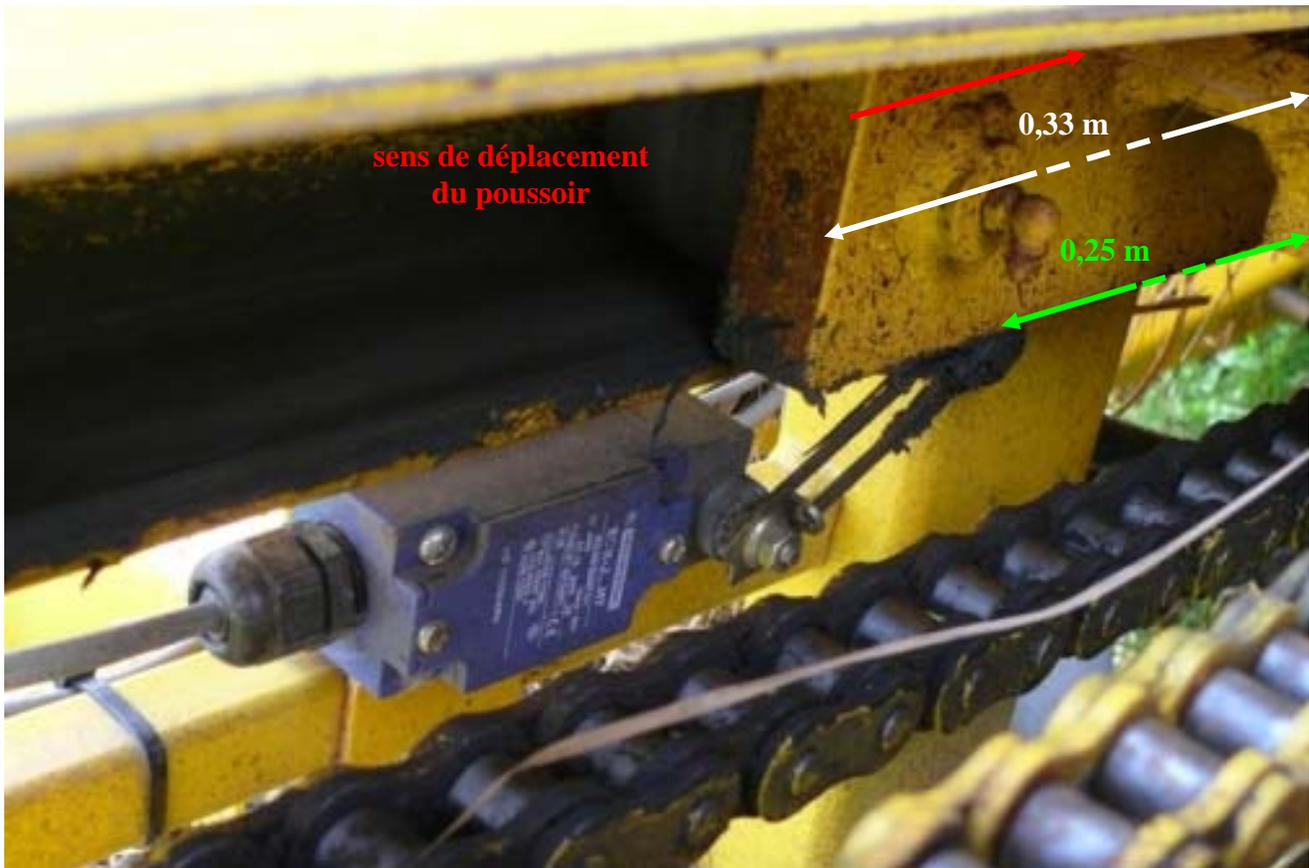
- le levier du deuxième interrupteur de position est incliné par la butée du poussoir;
- la butée du poussoir a une longueur d'environ 0,33 m;
- le galet placé sur le levier du deuxième interrupteur a parcouru environ 0,25 m le long de la butée du poussoir;

Photo 9 : Interrupteur de position n° 2 actionné par la butée du poussoir
Source : CSST

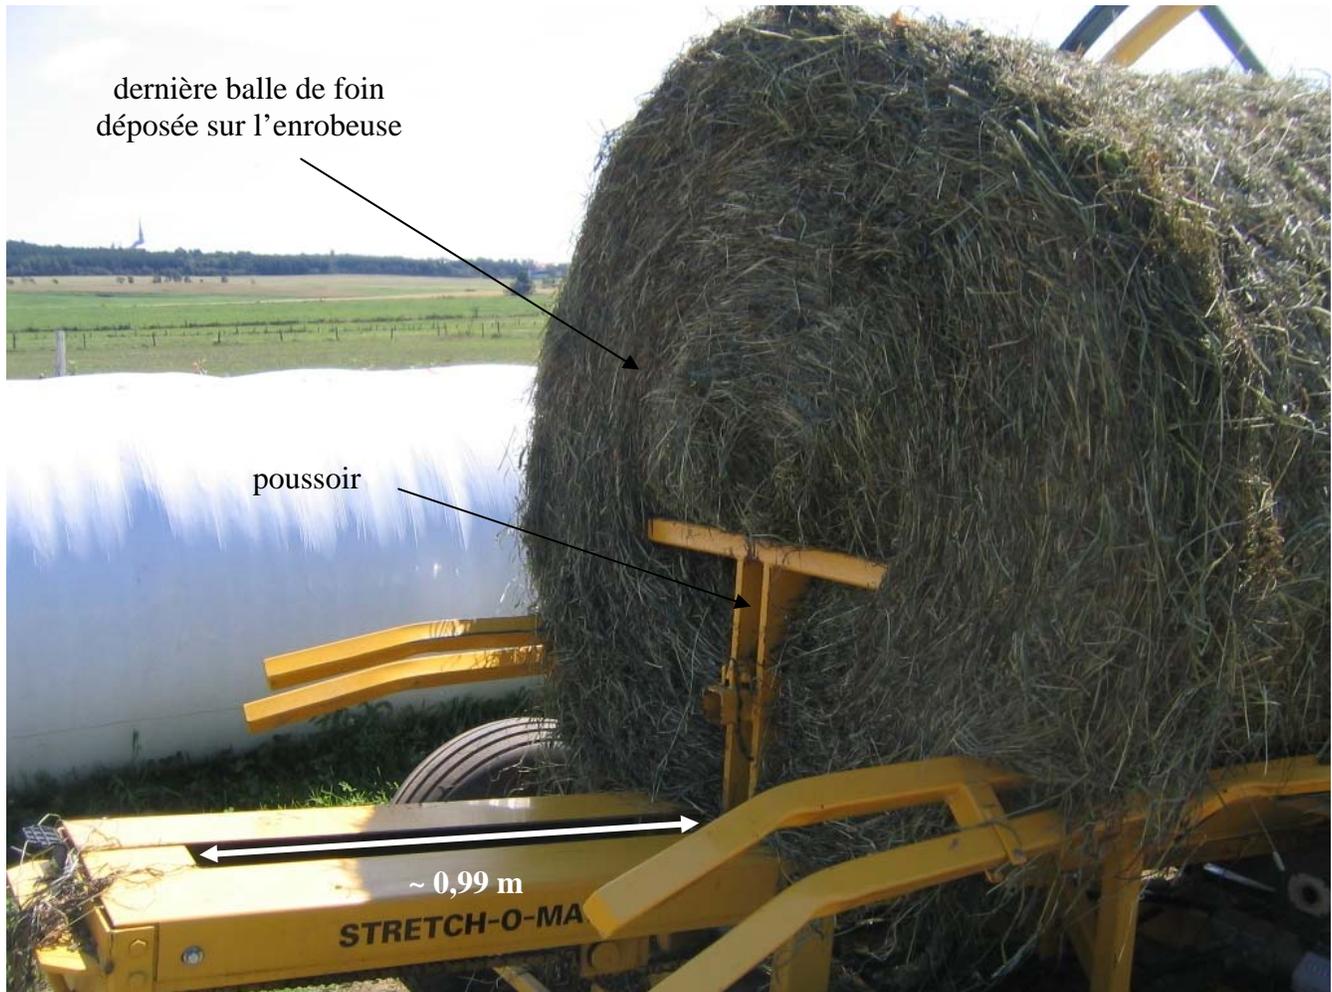
- le poussoir est enfoncé dans la dernière balle de foin (annexe C, Photo 9);
- le poussoir a parcouru environ 0,99 m de sa position initiale (annexe C, Photo 10);

Photo 10 : Distance parcourue par le poussoir
Source : CSST

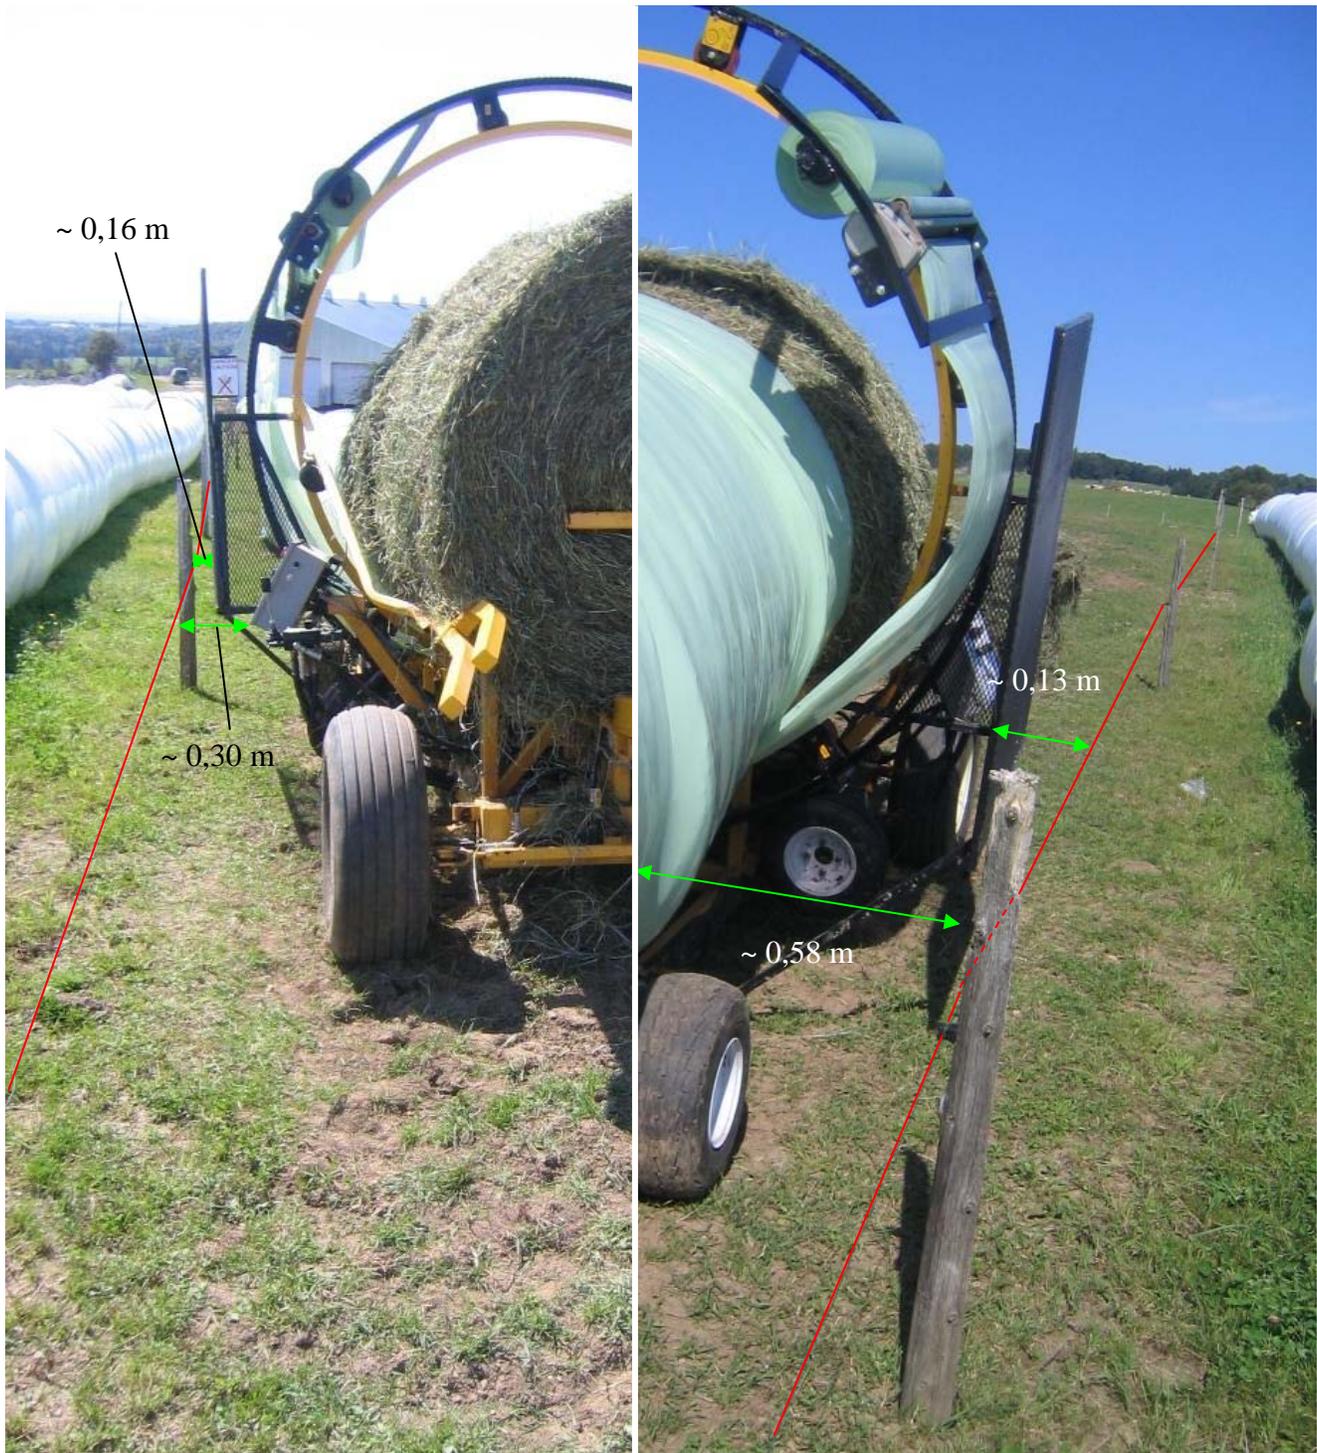
Photo 11 : Distance séparant l'enrobeuse et la clôture électrique
Source : CSST

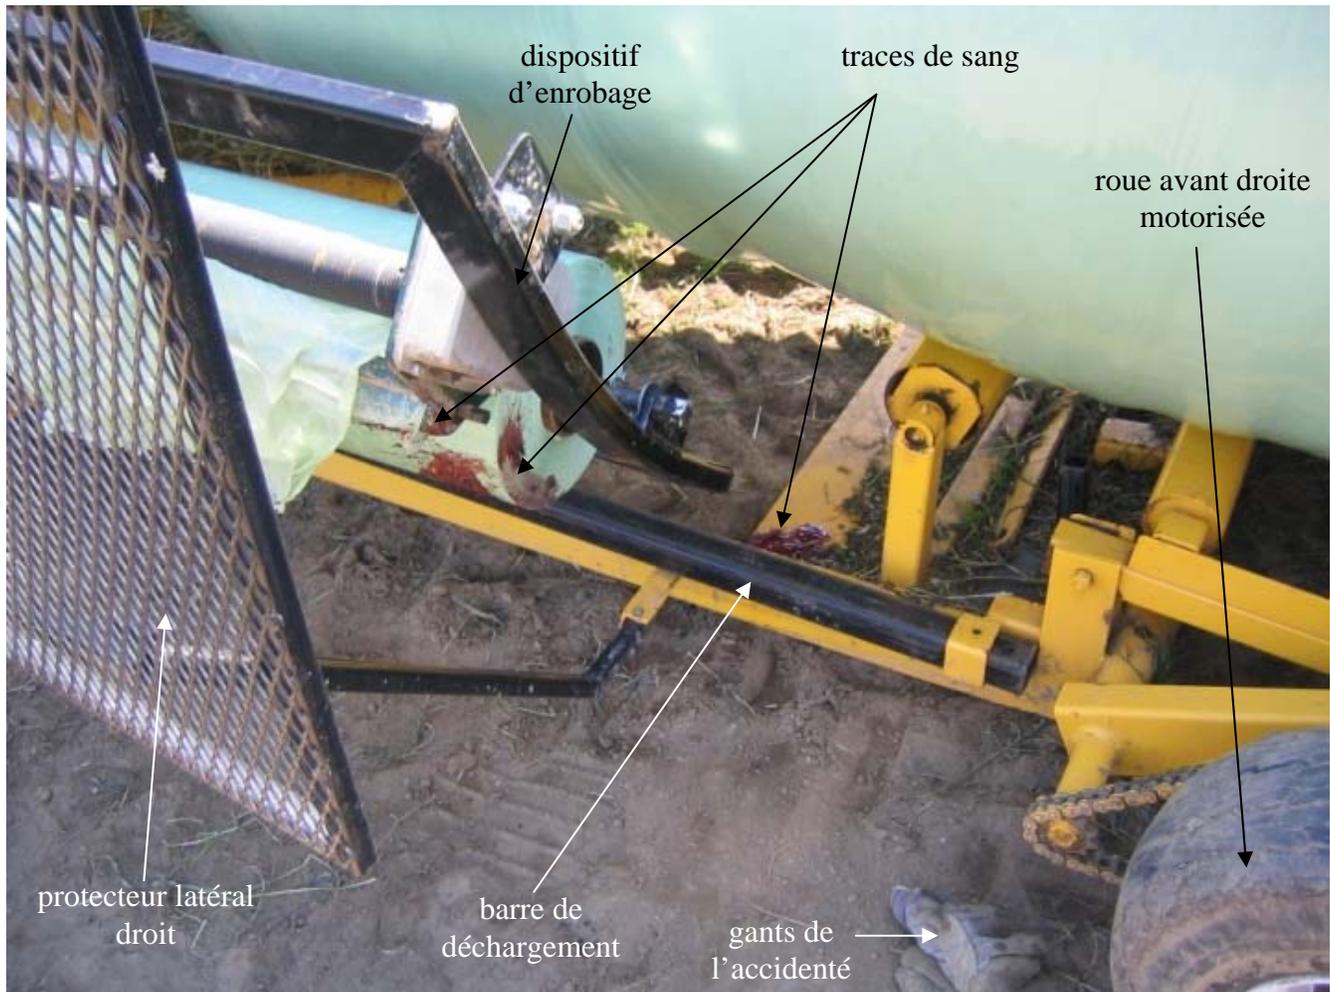
Photo 12 : Vue de la zone de coincement où l'accident est survenu
Source : CSST

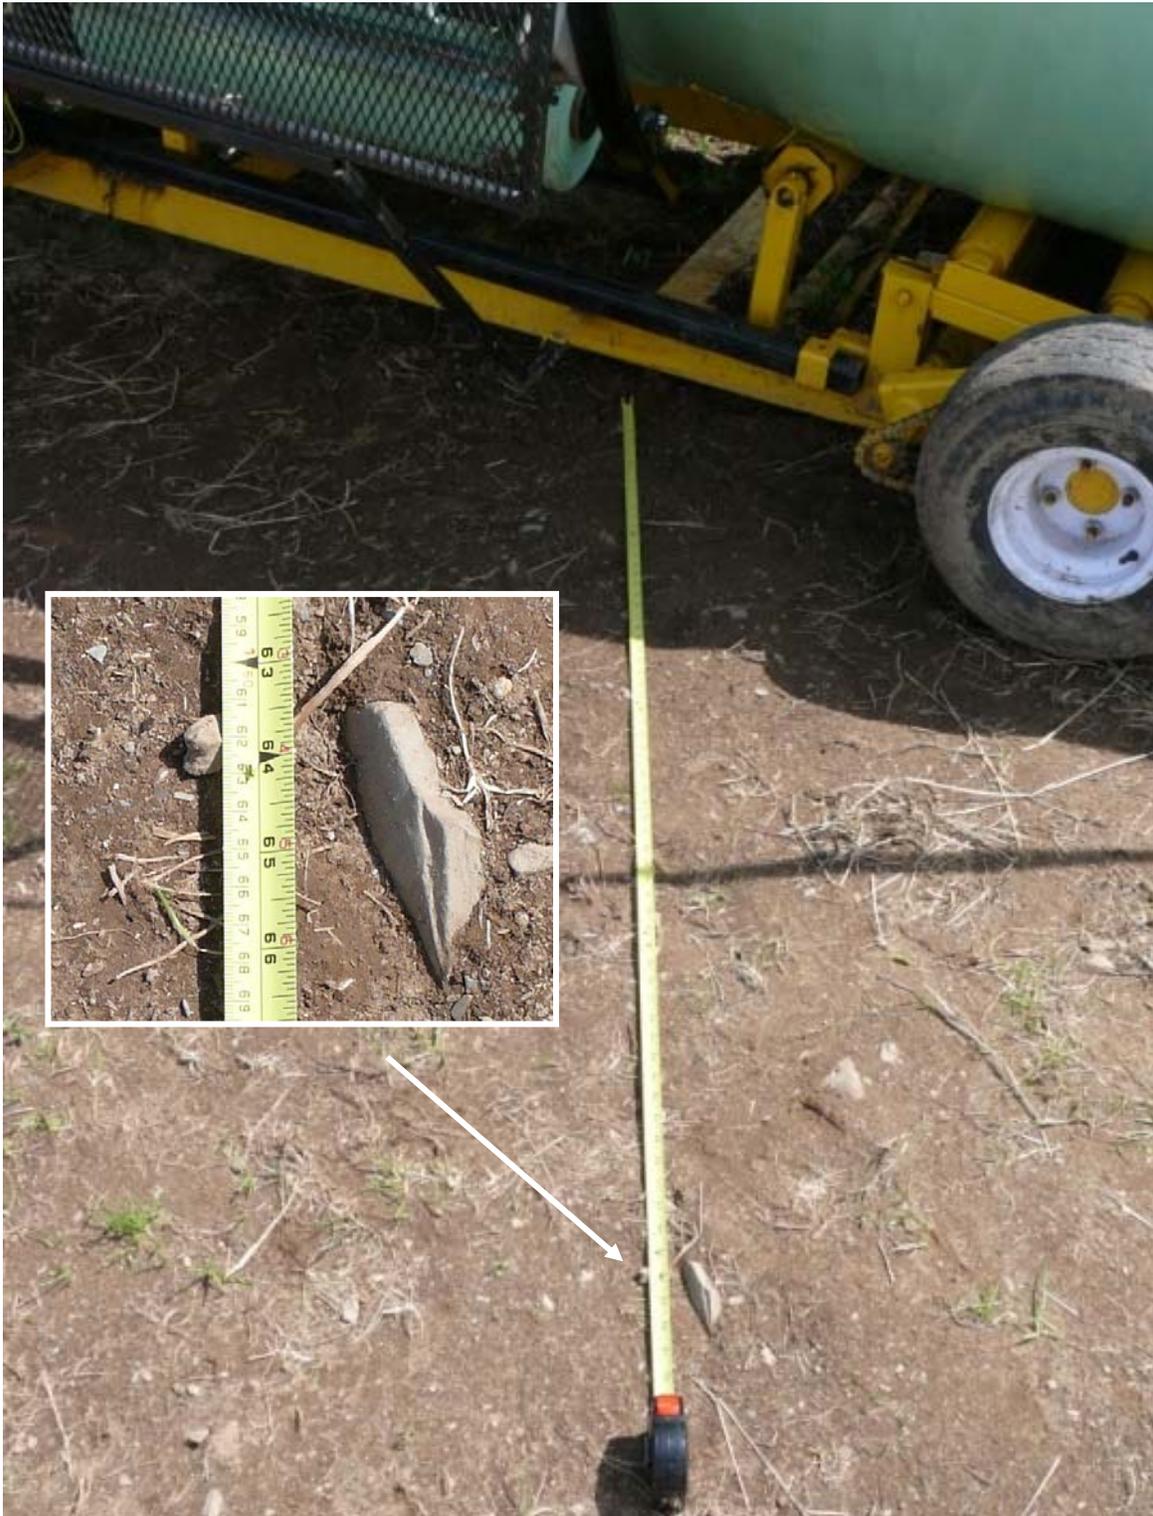
Photo 13 : Emplacement d'une pierre dépassant du sol du côté droit de l'enrobeuse
Source : CSST

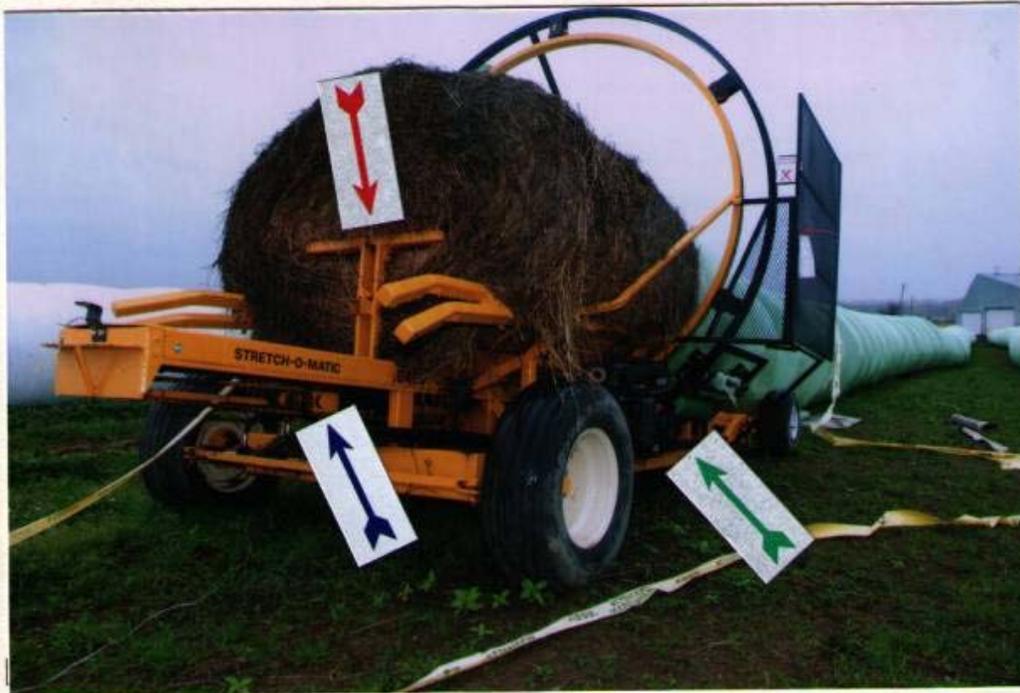
Photo 3 : Vue de l'arrière; la flèche rouge montre la tige-poussoir, la flèche bleue montre son mécanisme d'entraînement et la flèche verte montre l'endroit où le corps de la personne décédée a été retrouvé

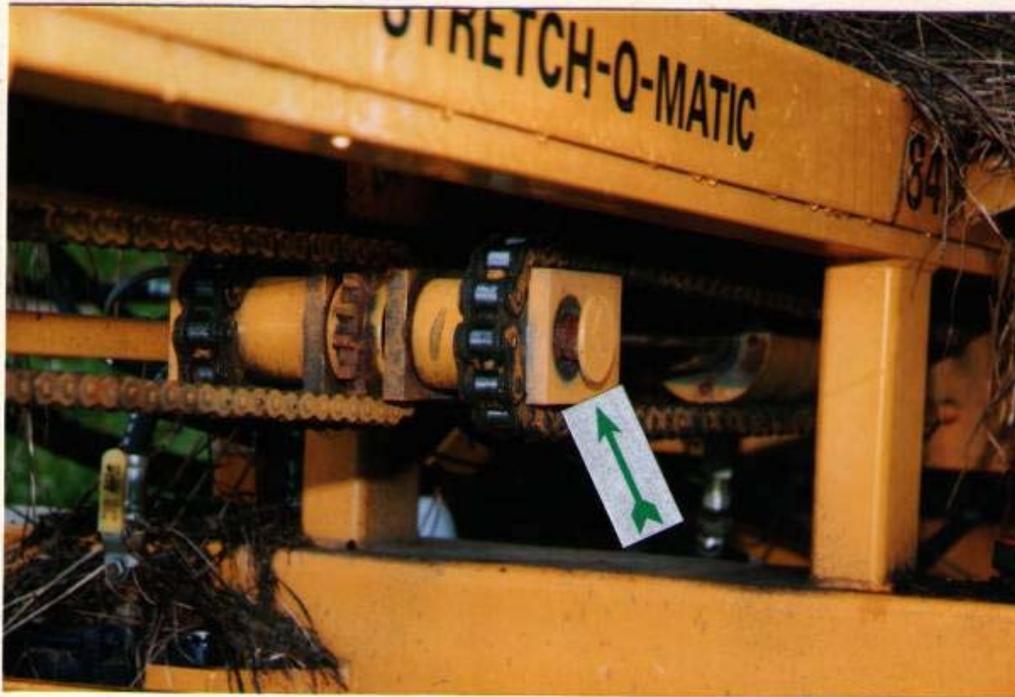
- le levier du troisième interrupteur de position est en position verticale;
- une goupille de maintien en position est absente au niveau d'un élément du poussoir;

Photo 5 : Vue rapprochée du système d'entraînement de la tige-poussoir; la flèche montre la goupille qui n'est plus à son endroit d'origine

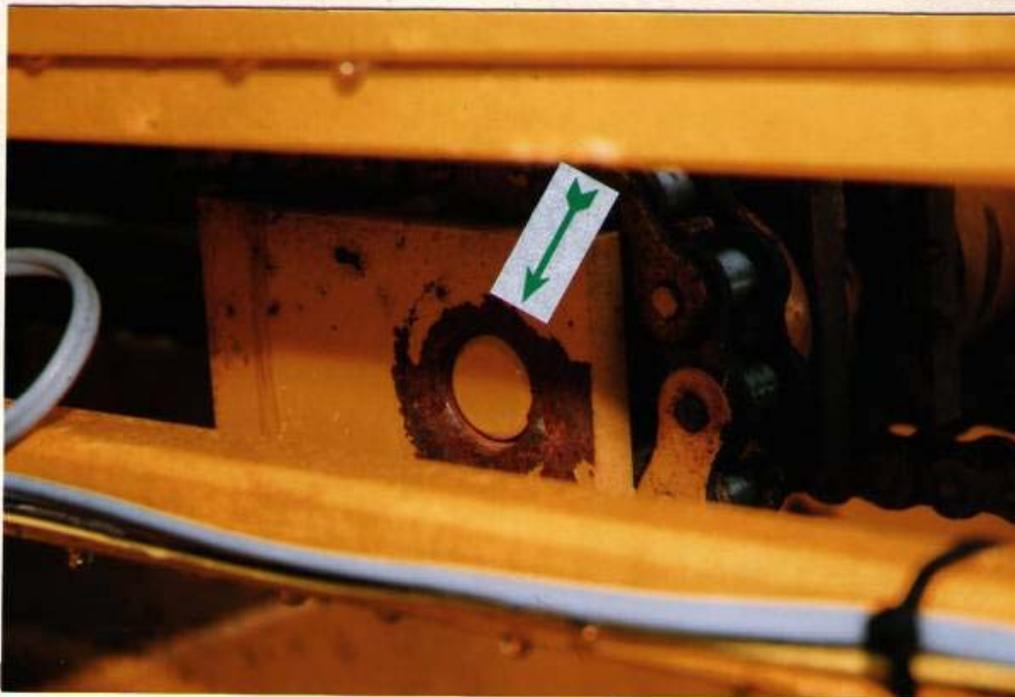
Photo 6 : Vue du côté gauche de cette même goupille; la flèche montre le frottement circulaire sur la plaque d'acier

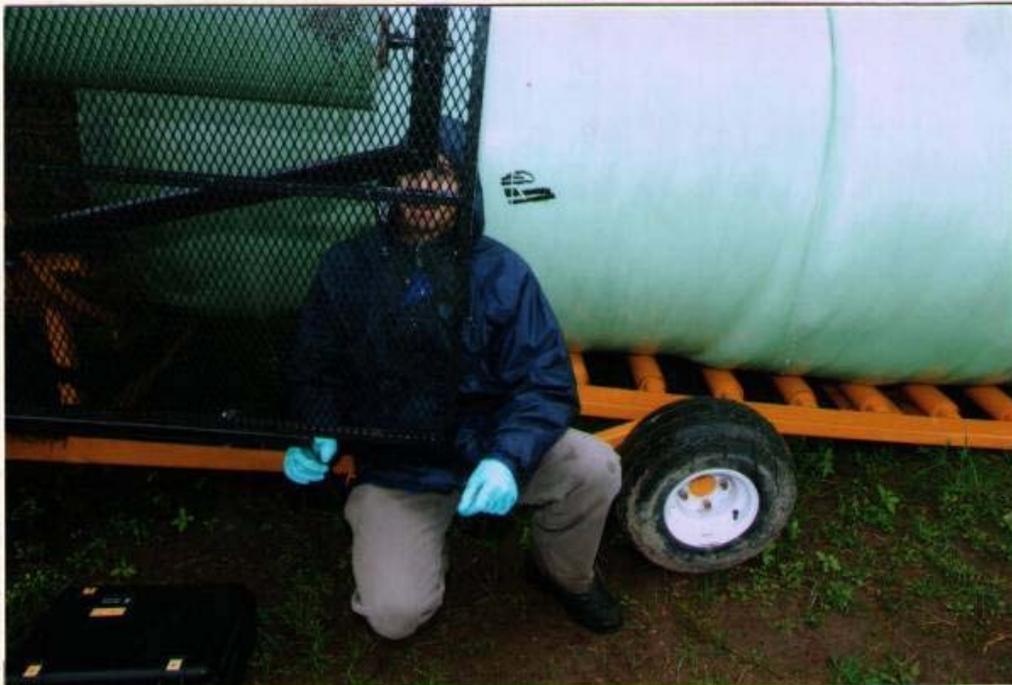
Photo 18 : Cette photo montre l'accessibilité des pièces mobiles et ce du côté avant-droit de l'enrobeuse à l'endroit où le corps a été retrouvé

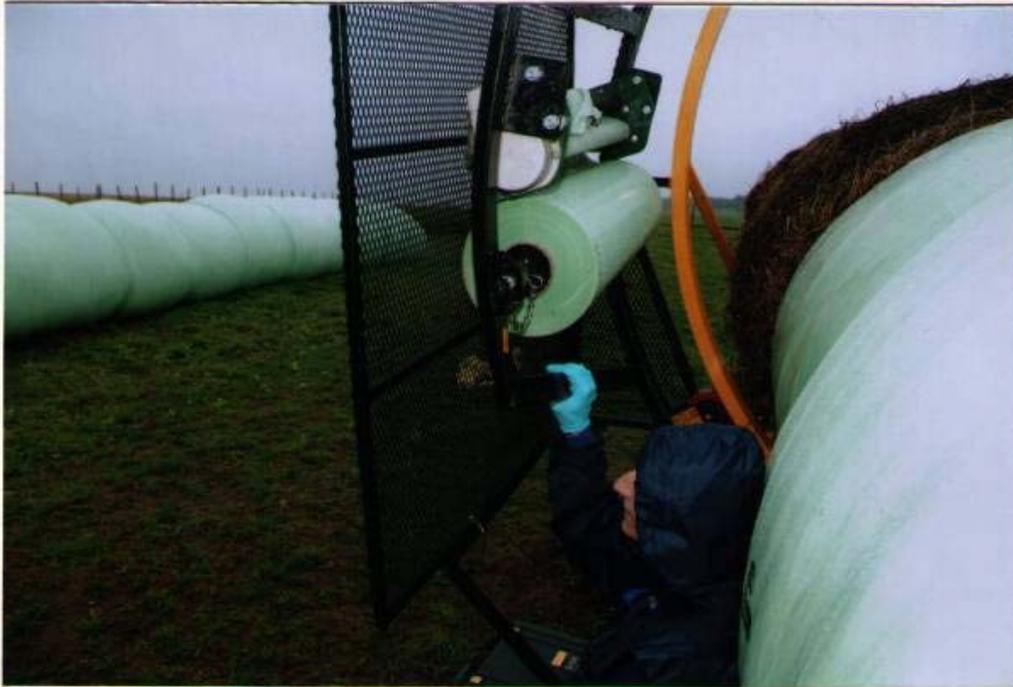
Photo 19 : Autre vue de l'accessibilité des pièces mobiles du côté avant-droit

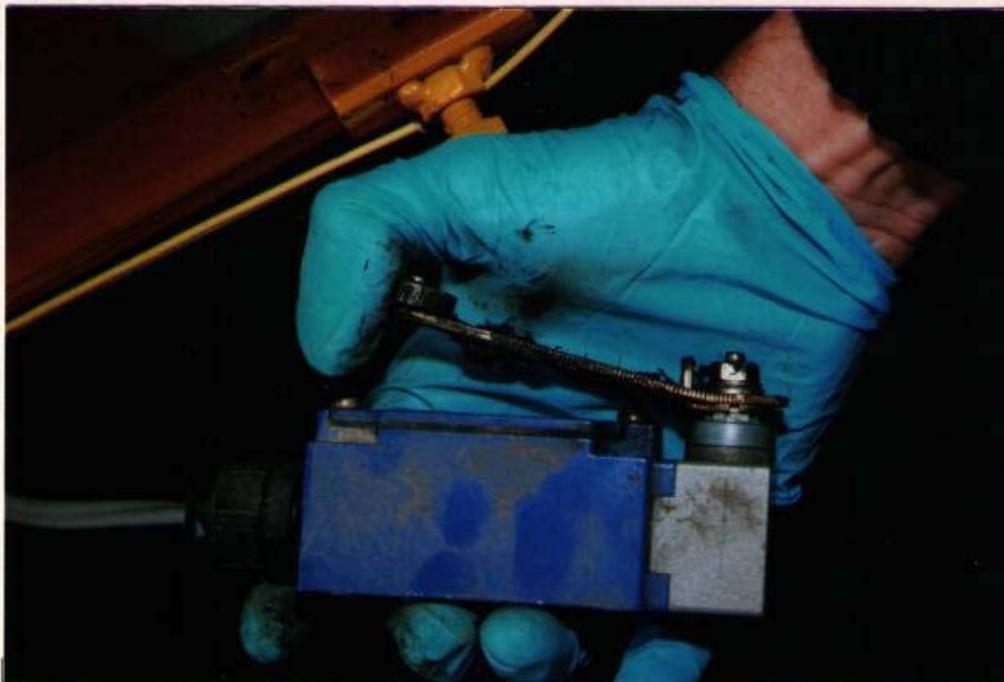
Photo 24 : Autre vue du même interrupteur; on note que la tige pivotante de l'interrupteur est croche
