## **RAPPORT D'ENQUÊTE**

**Accident survenu à un ouvrier agricole  
le 24 février 2009 à l'entreprise 6017550 Canada inc.  
[Ferme Double G]  
150, 8<sup>ème</sup> concession à Clarendon  
Comté de Pontiac**

**Direction régionale de l'Outaouais**

**Date du rapport : 21 octobre 2009**

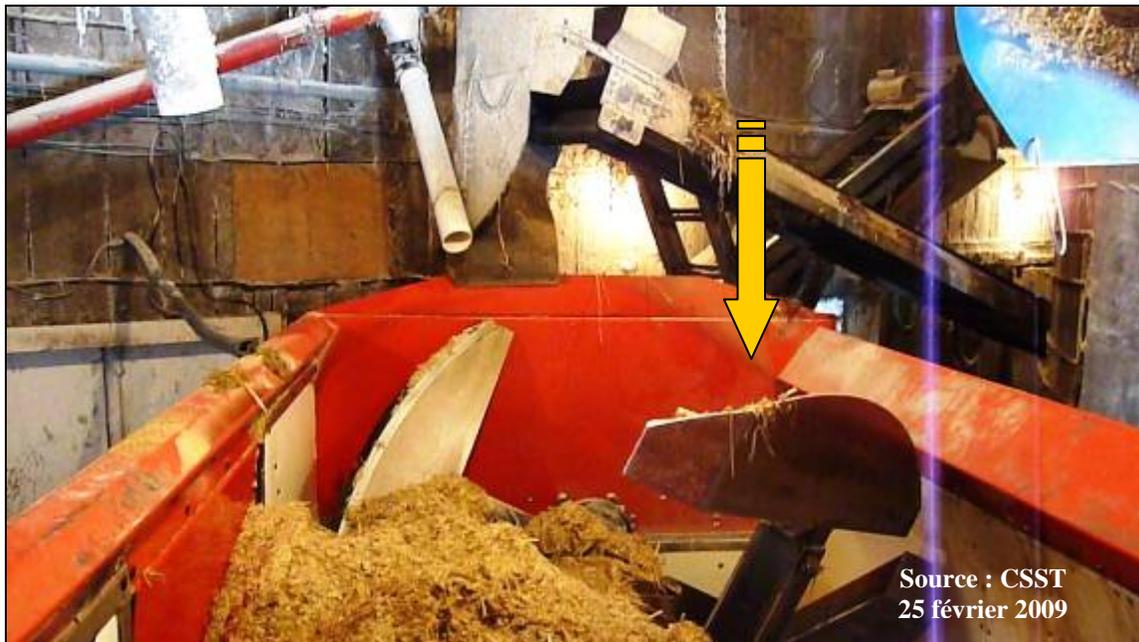
Vers 15 h 05, le 24 février 2009, un ouvrier agricole tombe dans la cuve d'un mélangeur stationnaire servant à mixer les ingrédients de la ration alimentaire de vaches laitières. Le mélangeur est en marche et les jambes de l'ouvrier sont happées par une pale de brassage angulaire en rotation.

**Photo 1 – Le mélangeur et la zone de chute de l'ouvrier agricole [montrée par la flèche]**

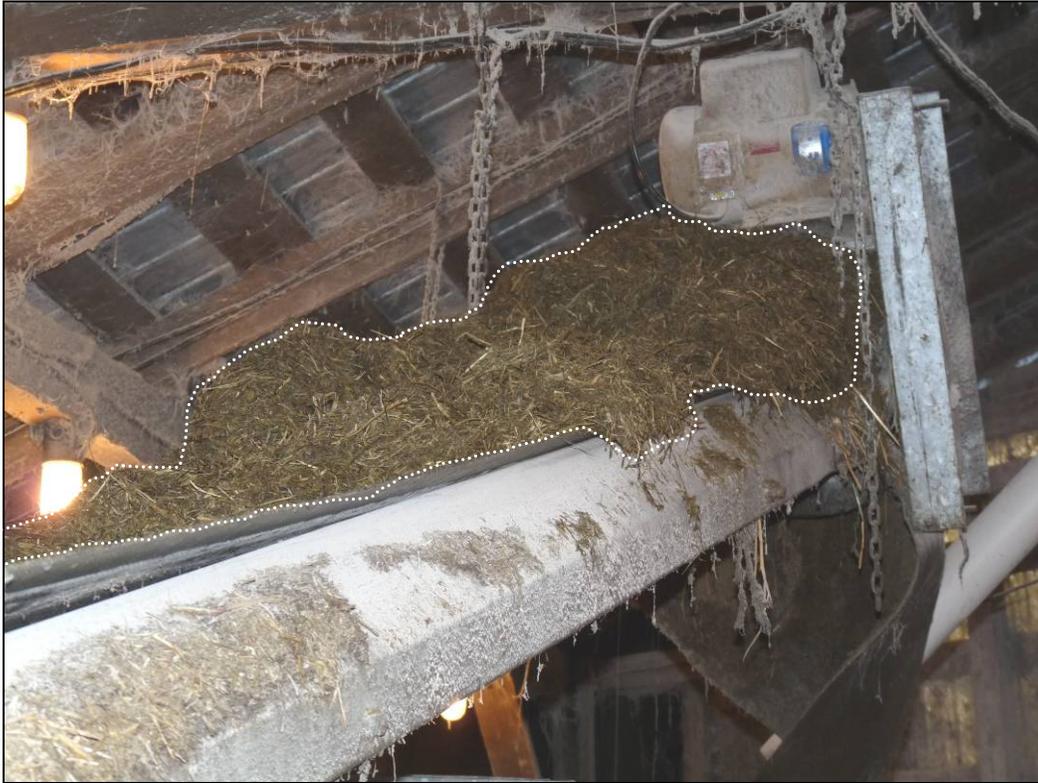
Monsieur D commence la vidange du fourrage haché humide provenant du silo 1 dans le but d'ajouter cet ingrédient dans le mélangeur RTM. Ce fourrage est transporté par le convoyeur à courroie en «U» mais il bloque à la hauteur de la zone de déchargement du convoyeur au lieu de tomber dans la cuve du mélangeur [photo 4].

**Photo 4 – Bourrage de fourrage haché humide dans la zone de déchargement du convoyeur à courroie en «U» [montrée par la ligne pointillée].**

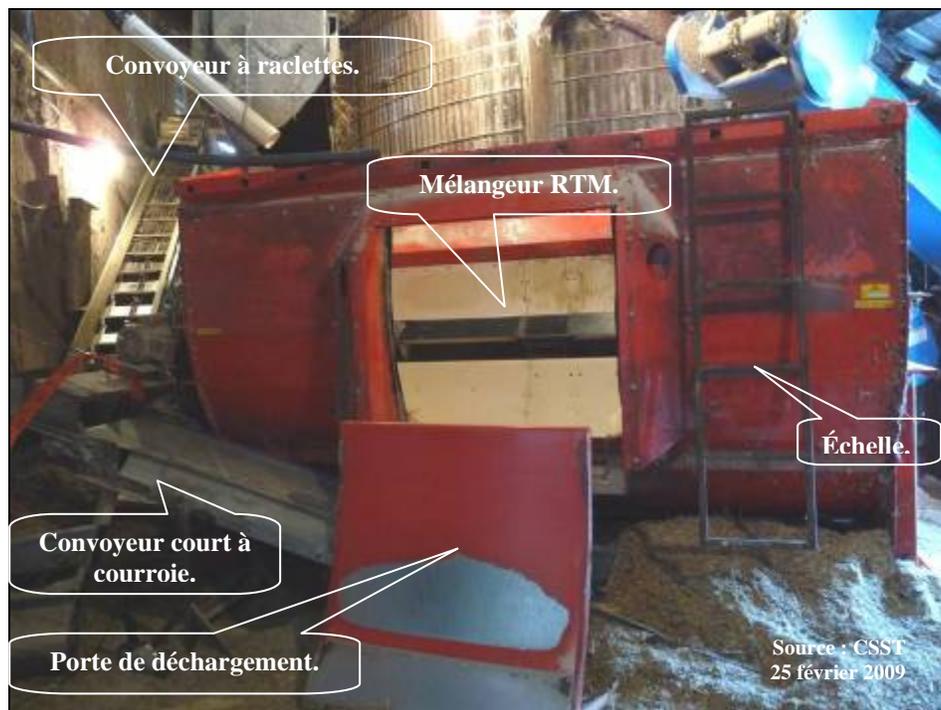
**Photo 5 – Les machines servant au transport et au mélange des ingrédients.**

Une échelle de métal permet l'accès en hauteur à la cuve du mélangeur RTM [photo 5]. Cette échelle a été placée en cet endroit par Monsieur B dans les minutes qui ont suivi l'accident de travail.

Il y a une accumulation de ration mélangée qui repose au pied du mélangeur RTM, sous l'échelle. Une autre quantité de ce mélange a été transportée via les convoyeurs à raclettes et court à courroie, dans l'étable. Ces portions du mélange étaient dans la cuve du mélangeur RTM au moment de l'événement accidentel. Elles ont été extraites de la cuve dans le but de faciliter les manœuvres d'évacuation de l'accidenté.

De même, la porte de déchargement du mélange, placée en avant-plan sur la photo 5, a été enlevée lors des manœuvres d'évacuation du blessé.

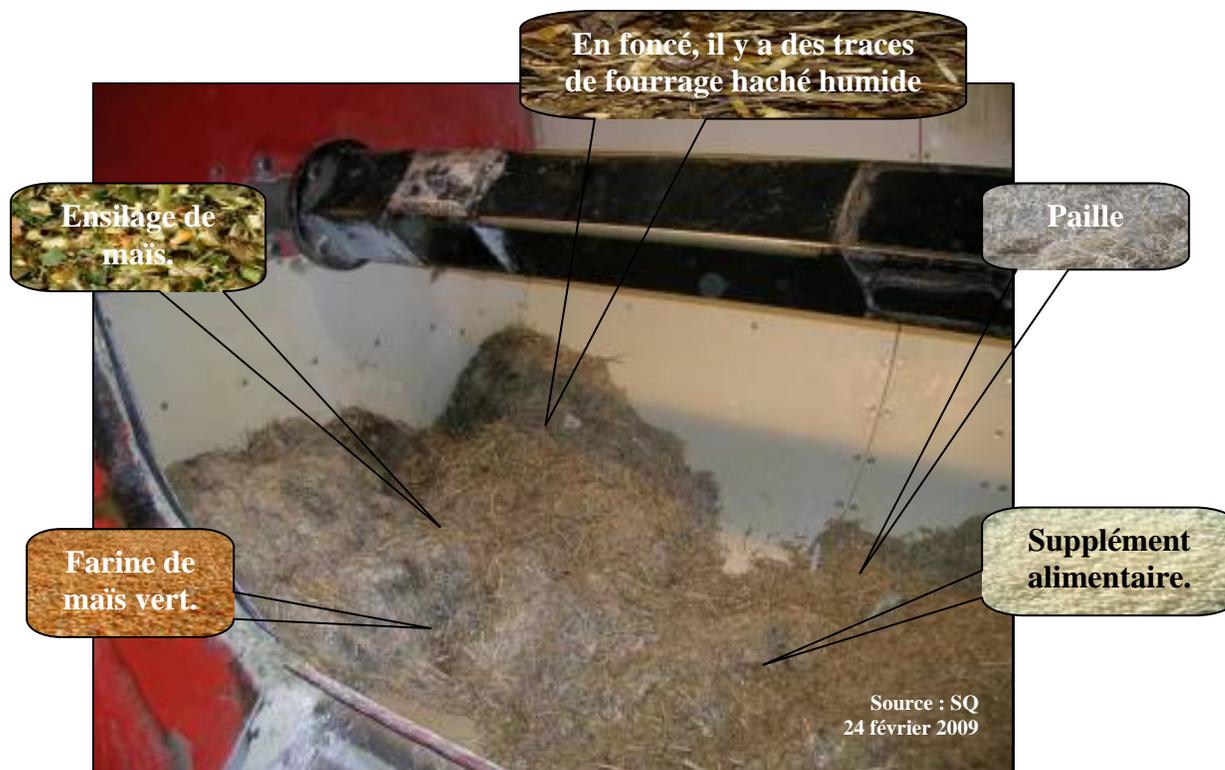
**Photo 8 – Les ingrédients dans la cuve du mélangeur RTM.**

Des cinq ingrédients, le fourrage haché humide, dernier ingrédient à insérer dans le mélangeur RTM, est quasi absent de la cuve au moment de l'accident de travail. De fait, seules des traces de fourrage sont présentes dans la cuve du mélangeur [photo 8].

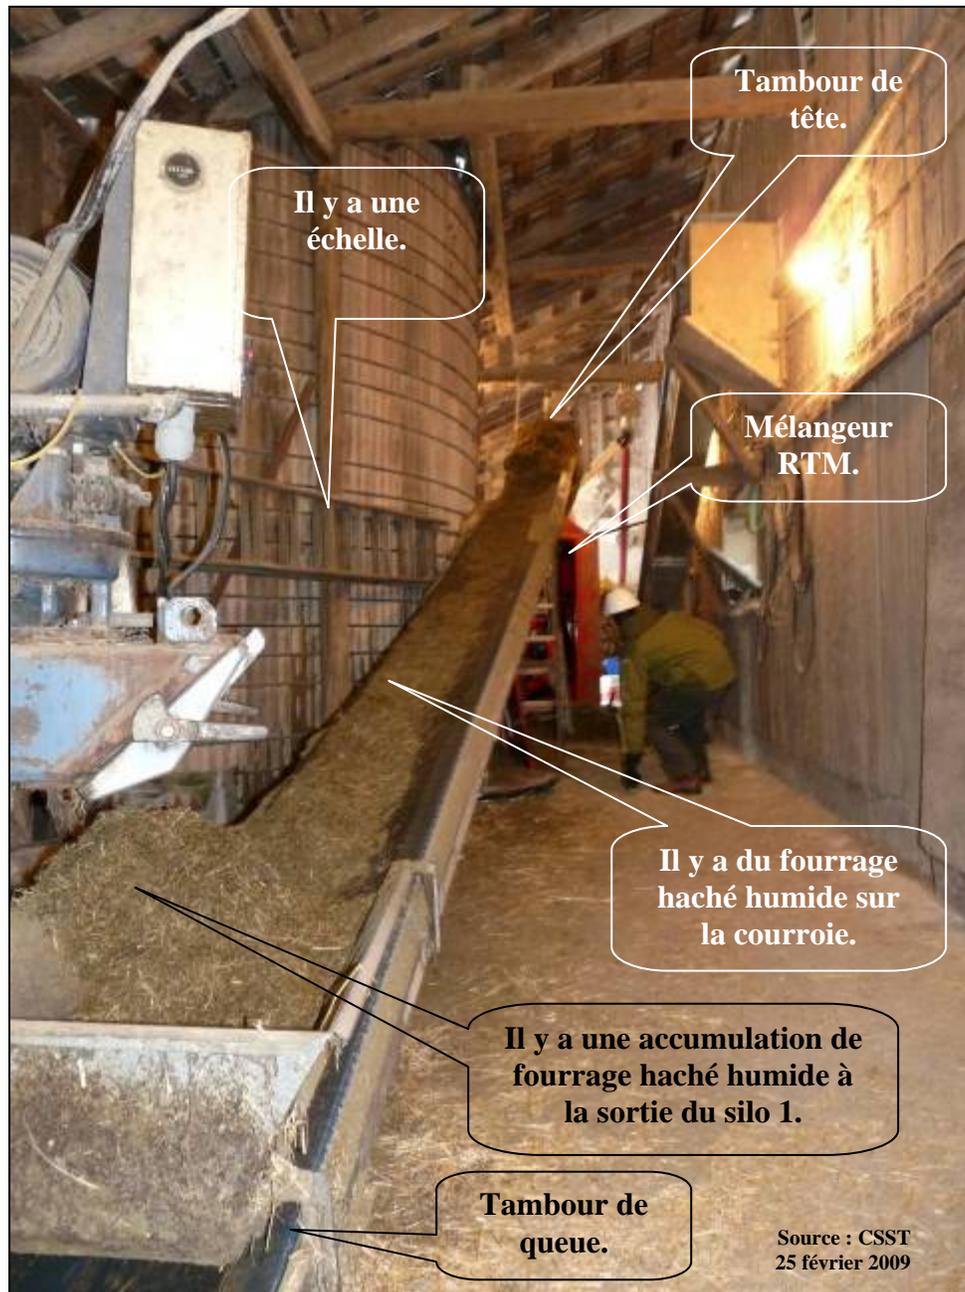
**Photo 10 – Le convoyeur à courroie en «U»**

- Il y a du fourrage haché humide distribué sur toute la longueur de la courroie du convoyeur [photo 10].
- Le convoyeur est maintenu à angle à l'aide de supports et de deux chaînes accrochées à une poutre de bois [photo 12].
- Une longueur d'environ deux mètres de l'extrémité aérienne de ce convoyeur, incluant le tambour de tête, est située au-dessus de la cuve du mélangeur RTM. Le tambour de tête atteint trois mètres de hauteur par rapport au sol.
- À une distance d'environ trois mètres du tambour de queue de ce convoyeur, il y a un boîtier présentant des boutons de mise en marche [ON] et d'arrêt [OFF] du convoyeur. Au moment de la visite des lieux, le 25 février 2009, le convoyeur est arrêté [bouton en position OFF].

Pourtant, il y a du fourrage haché humide sur toute la longueur de la courroie en «U» du convoyeur [photo 10 et croquis 6 ci-après] de même qu'un bourrage et un amonçèlement de fourrage, d'une longueur d'environ deux mètres et débordant de part et d'autre de la largeur du convoyeur, à la tête de ce dernier.

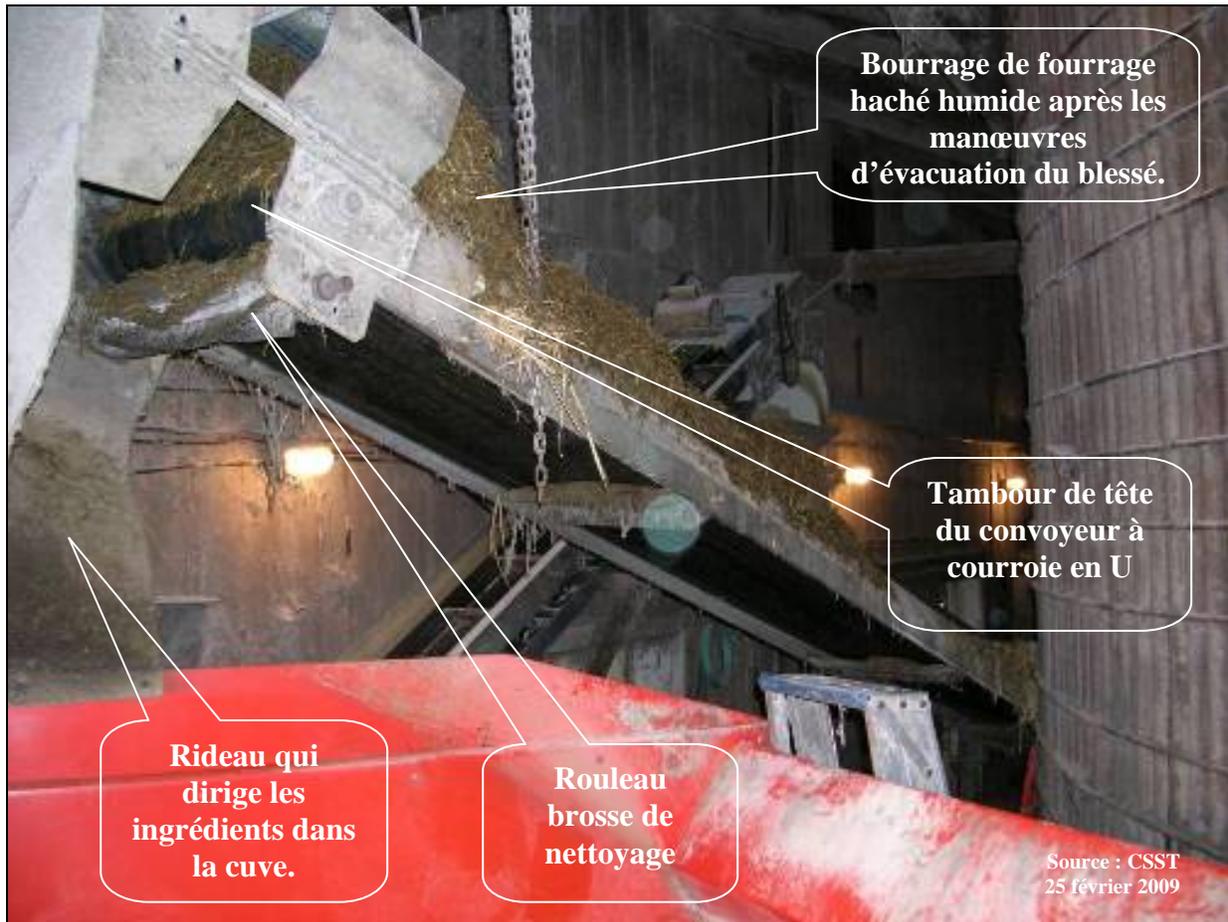
- Il y a un bourrage de fourrage haché humide à la hauteur du tambour de tête de ce convoyeur. Ce bourrage mesure environ deux mètres de longueur [photos 4, 12 et 13].

**Photo 12 – Bourrage de fourrage haché humide**

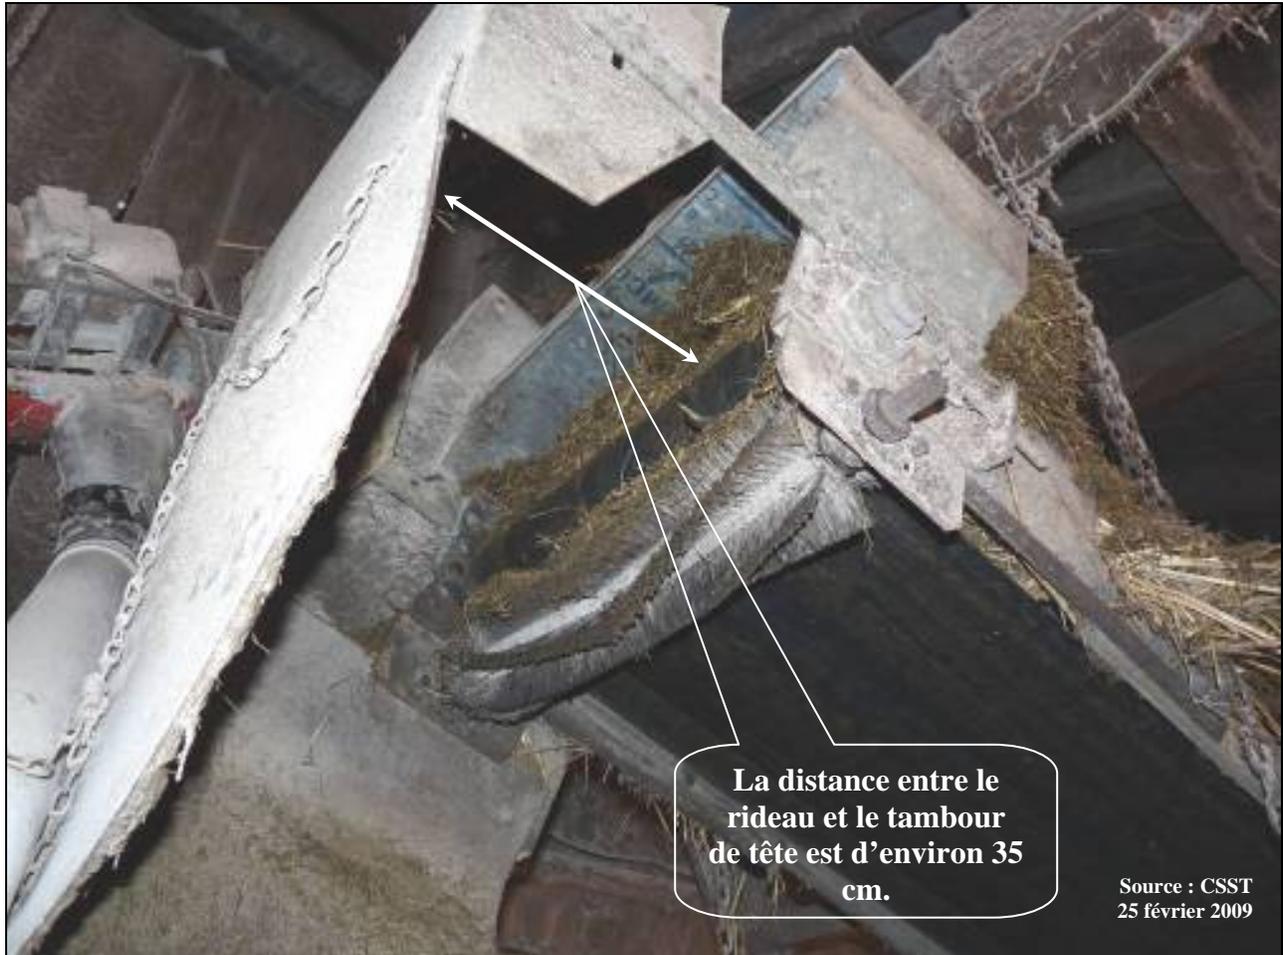
**Photo 13 – Bourrage vue du dessous du convoyeur à courroie en «U»**

- Le bourrage est composé exclusivement de fourrage haché humide.
- Entre le tambour de tête du convoyeur à courroie en «U» et la cuve du mélangeur RTM [croquis 6] : cette zone est vide d'obstacle lors de notre visite des lieux [photo 13].
- Dans la cuve du mélangeur RTM : il y a les quatre premiers ingrédients et des traces de fourrage seulement.
- Les matériaux extraits de la cuve du mélangeur lors de l'évacuation de l'accidenté [photo 5] ne contenaient rien de plus que les ingrédients de la préparation.
- L'employeur affirme n'avoir vu aucun objet irrégulier tel un outil, une pièce ou un bâton dans ou autour du mélangeur.

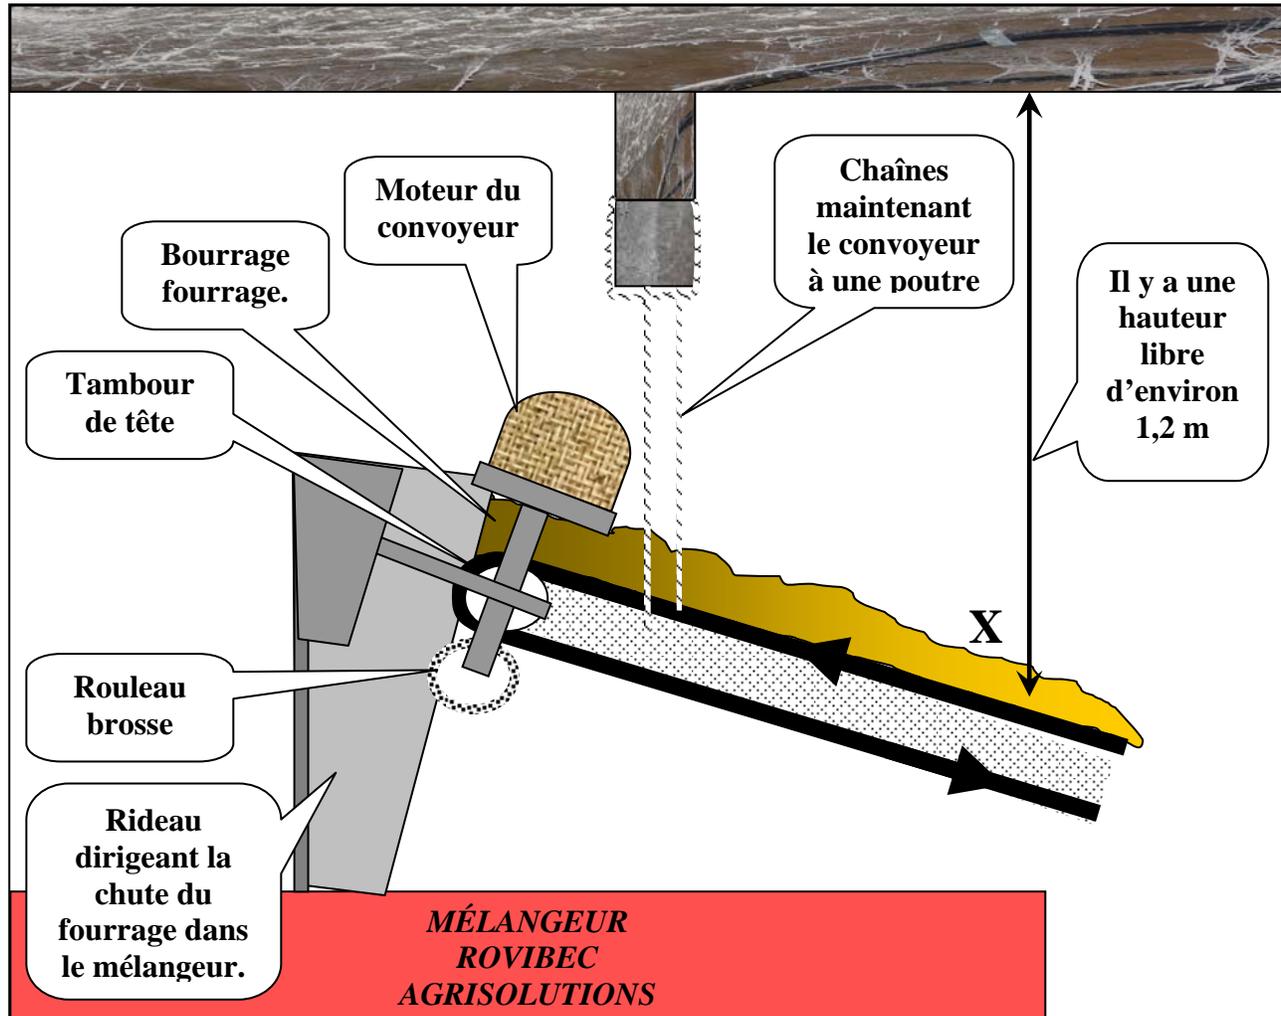
**Croquis 5 – Vue en élévation du bourrage et de la zone de déchargement du convoyeur à courroie en «U».**

- Le X représente la position approximative de la victime, à environ 1,5 m du tambour de tête, avant sa chute dans la cuve du mélangeur.
- Peu avant d'effectuer les essais présentés à la section 4.2.1.7, le bourrage a été démantelé pour vérifier s'il contenait un objet quelconque qui aurait pu expliquer sa création. On constate sur la photo 14 :

La hauteur libre de déplacement diminue au fur et à mesure de l'ascension jusqu'à atteindre environ 1,2 m à proximité du point de chute, à cause de la présence des poutres de bois structurales situées au-dessus [croquis 5]. Ces poutres sont recouvertes de toiles d'araignées et de poussière de farine de maïs intactes ce qui démontre que rien n'est venu en contact avec ces surfaces. Ces derniers points indiquent qu'à mesure qu'elle avance vers le tambour de tête, la victime doit se pencher vers l'avant, déplaçant du fait même, son centre de gravité.

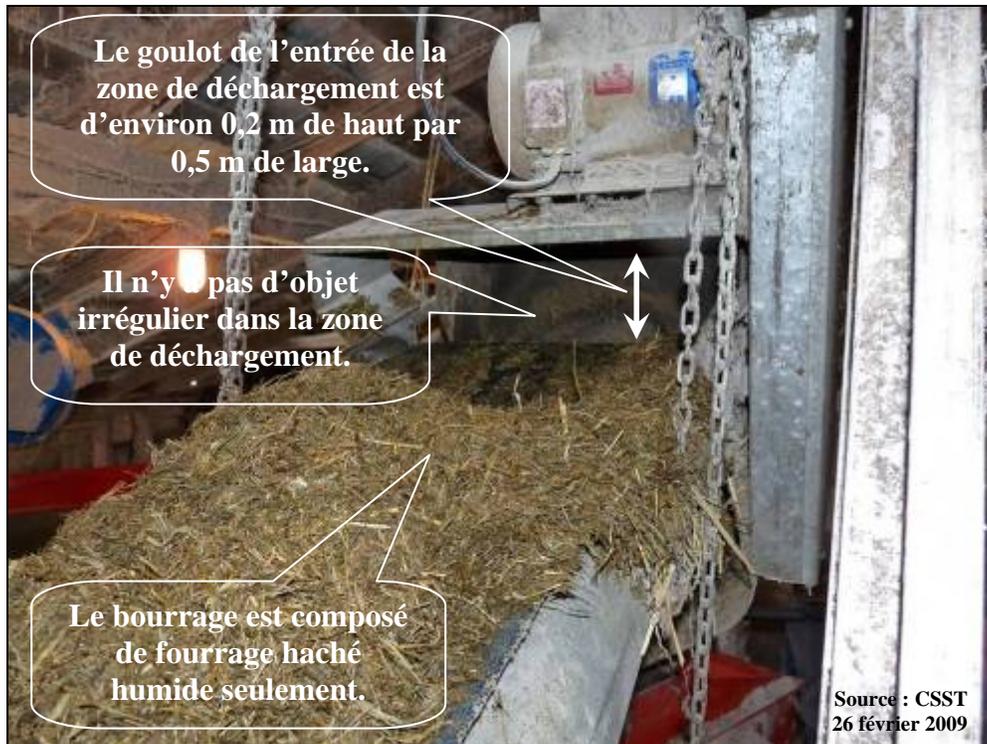
**Photo 14 – Dégageant de la zone de déchargement du convoyeur à courroie en «U».**

Tel que montré sur la photo 14 et sur le croquis 6, les dimensions de l'obstacle doivent être d'au plus, 0,2 m de hauteur par 0,5 m de largeur et d'environ 35 cm de longueur. Ces proportions font en sorte que l'obstacle passe par le goulot de l'entrée de la zone de déchargement [photo 14] et reste en appui sur le rideau qui dirige la paille et le fourrage humide haché vers la cuve du mélangeur. De plus, l'obstacle doit présenter une résistance suffisante [dureté, solidité] pour contrer la pression générée par le fourrage véhiculé par la courroie du convoyeur, en amont.

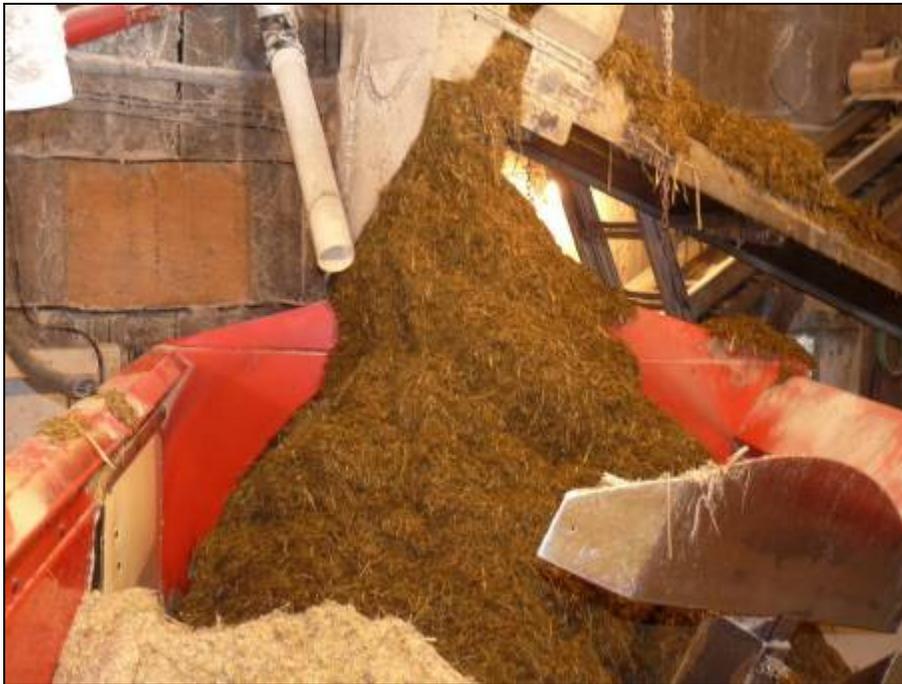
**Photo 15 – Essai de bourrage du convoyeur, le mélangeur RTM est à l'arrêt.**

- Lorsque le bourrage débute dans la zone de déchargement, il faut environ 25 secondes pour qu'il soit approximativement du même genre [longueur, largeur, hauteur] que celui du jour de l'accident.
- Au démarrage du mélangeur RTM, le bourrage s'est défait de lui-même sans intervention humaine.

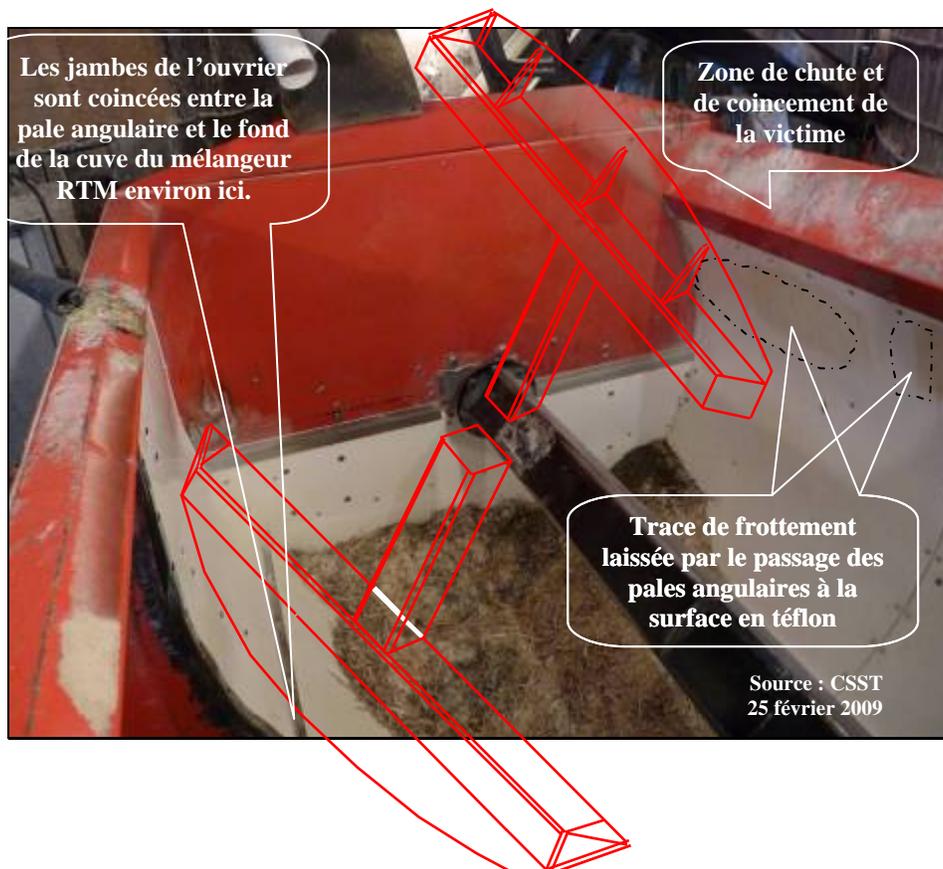
Lors de l'évacuation de l'accidenté, la porte servant à l'évacuation du mélange ainsi que quatre des six pales angulaires ont été enlevées tel qu'il est possible de le voir sur la photo 16.

**Photo 16 – Vue de l'intérieur de la cuve du mélangeur RTM.**

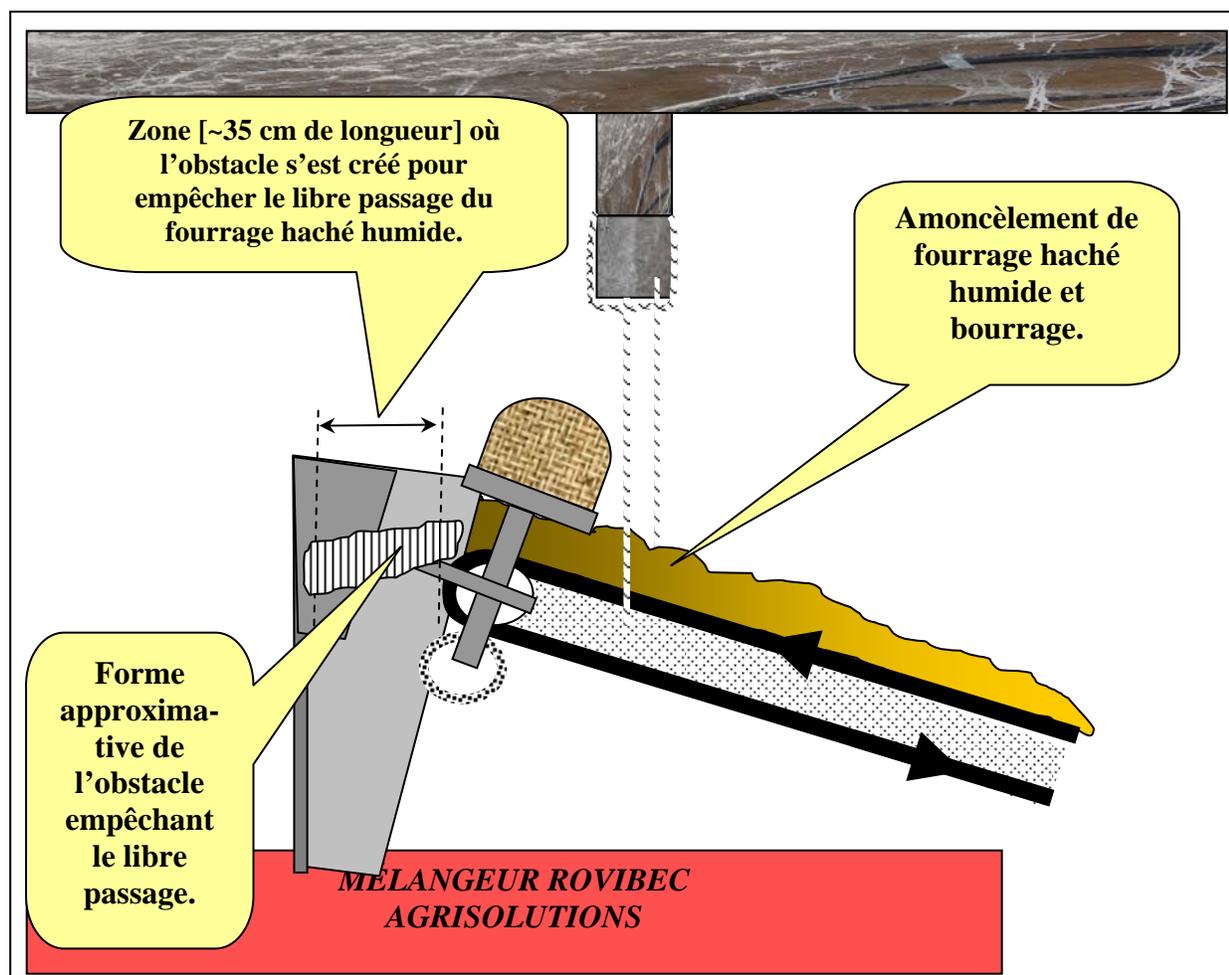
1. Un morceau de paille est resté coincé dans la zone de déchargement montrée sur le croquis 6. Ce morceau de paille fait obstacle au fourrage haché humide, qui s'accumule et s'amoncèle pour former le bourrage.
2. Un morceau de fourrage haché humide est resté coincé dans la même zone, générant l'accumulation et l'amoncèlement subséquents.

**Croquis 6 – Zone de déchargement du convoyeur à courroie en «U»**

Ces éléments indiquent qu'un morceau de paille, non ou mal fragmentée, ayant les dimensions minimales et les caractéristiques de l'obstacle, est resté coincé dans la zone de déchargement du convoyeur à courroie en «U» montrée sur le croquis 6. Cet obstacle empêche le libre passage du fourrage haché humide du convoyeur à courroie en «U» vers la cuve du mélangeur RTM, ce qui génère le bourrage.
