## **RAPPORT D'ENQUÊTE**

**Accident mortel survenu le 13 juillet 2010  
à un travailleur de l'entreprise  
Le Potager Grandmont inc. située  
au 286, rue Dequen à Saint-Gédéon.**

**Date du rapport : 30 novembre 2010**

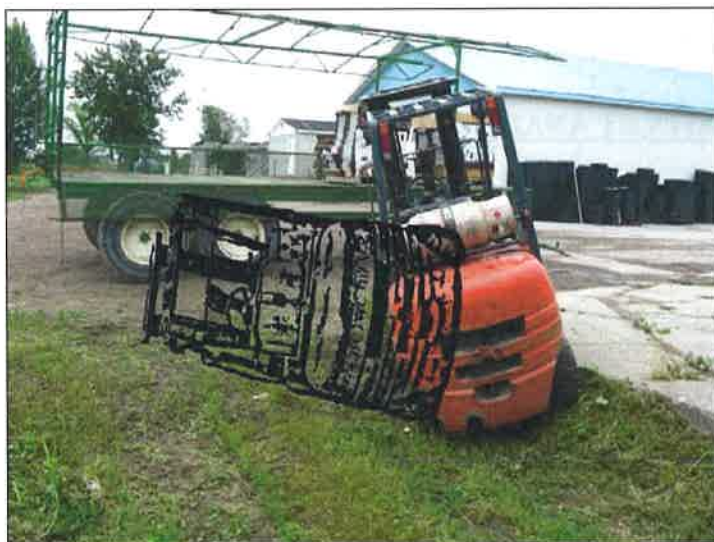
L'opérateur est éjecté du poste de conduite et se retrouve sur le sol, écrasé par le cadre de protection du chariot élévateur. Il décède des suites de ses blessures.

Photo 1 : Chariot élévateur remis sur ses roues après l'accident.  
La position du chariot élévateur renversé est illustrée en noir.  
– Source : CSST, modifiée par CSST.

Le 13 juillet 2010, jour de l'accident, le rapport interdit l'utilisation du chariot élévateur impliqué dans l'accident, car le mât de levage présente des bris mécaniques. Le scellé E49515 est apposé sur le chariot. La décision émise exige de rendre conformes les composantes du chariot avant sa remise en service. De plus, des dérogations y sont signifiées afin de sécuriser le dénivelé en bordure de la dalle de béton et de s'assurer de l'utilisation de la ceinture de sécurité en tout temps.

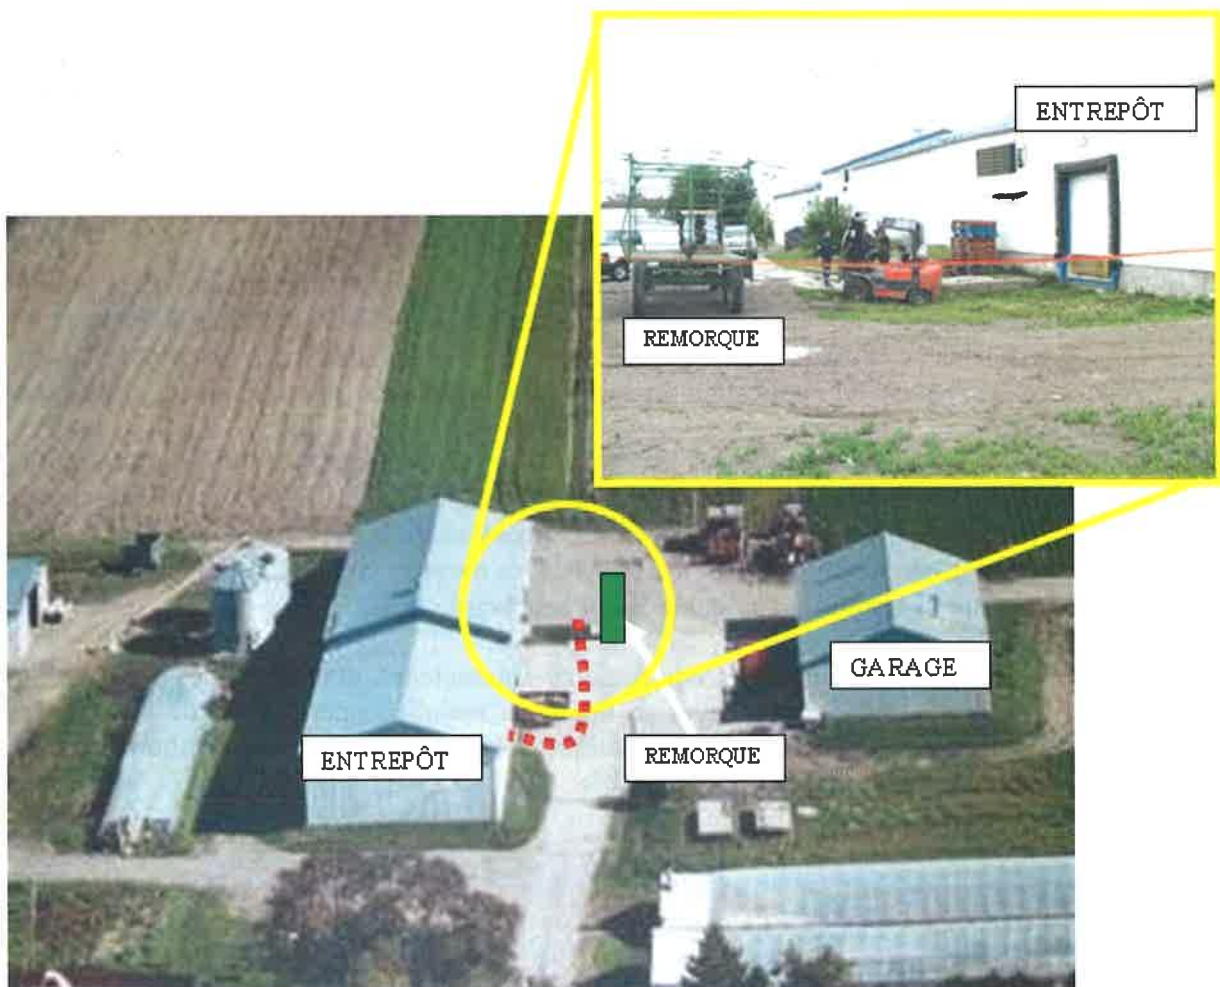
La photo 2 offre une vue d'ensemble du site. Le pointillé indique le trajet emprunté par l'opérateur pour accéder à l'entrepôt. En mortaise se trouve le lieu de l'accident.

Photo 2 : Lieu de travail – Source : Potager Grandmont, modifié par CSST.

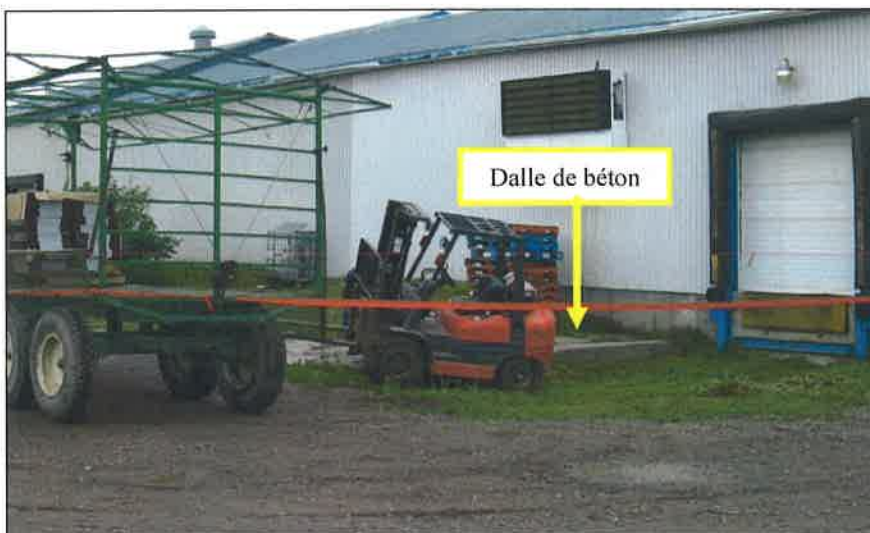
La photo 3 montre le dénivelé entre la dalle de béton sur laquelle circule le chariot élévateur et la surface gazonnée permettant l'accès à la porte du quai de chargement.

Photo 3 : Dalle de béton – Source : CSST.

- La dénivellation en bordure de la dalle de béton n'est pas délimitée par un garde-corps ou un autre dispositif équivalent pour éliminer le danger de chute ou de renversement. Selon les informations recueillies, la dalle de béton est utilisée comme aire d'entreposage. Le matin du 13 juillet, il y a un empilement de palettes vides sur la dalle de béton le long du mur de l'entrepôt.

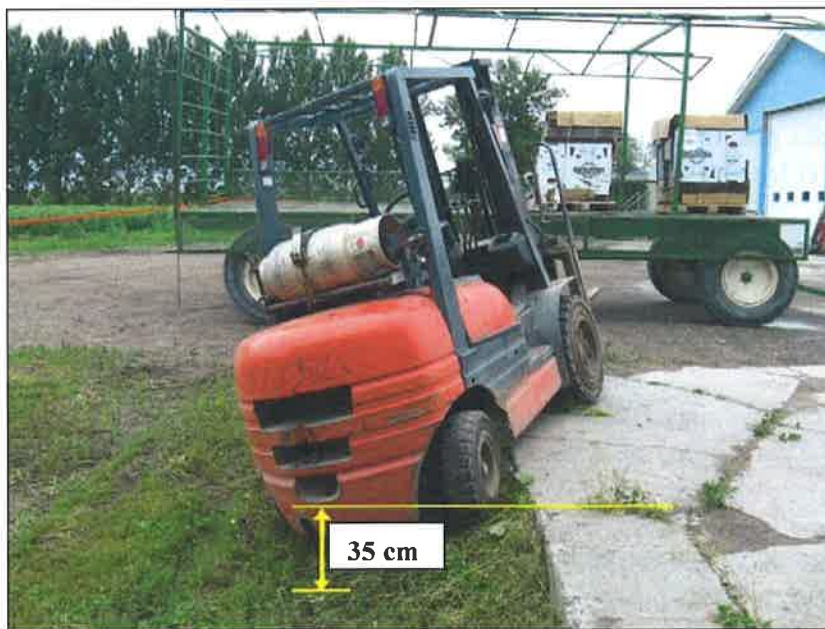
La photo 4 indique la dénivellation de 35 cm entre le dessus de la dalle de béton et le terrain à l'arrière du chariot élévateur.

Photo 4 : Hauteur de la dénivellation – Source : CSST.

Toujours selon l'expertise, une dénivellation de 35 cm se traduit par une inclinaison latérale du chariot élévateur de l'ordre de 20°, soit une inclinaison supérieure d'environ 3° au seuil limite de renversement latéral.

Le terrain sur lequel se déplace le chariot élévateur est irrégulier et présente une dénivellation de 35 cm en bordure de la dalle de béton. Selon les calculs effectués par l'expert, cette dénivellation correspond à une inclinaison angulaire de l'ordre de 20° degrés, soit une inclinaison supérieure d'environ 3° au seuil limite de renversement latéral pour que le chariot élévateur se renverse, uniquement sous l'effet de son poids. De plus, les forces d'inertie associées à la conduite du chariot élévateur ont, dans une certaine mesure, contribué au renversement de celui-ci. Ainsi, le franchissement d'un dénivelé de 35 cm, pendant un virage à gauche en marche arrière, provoque le renversement du chariot élévateur.

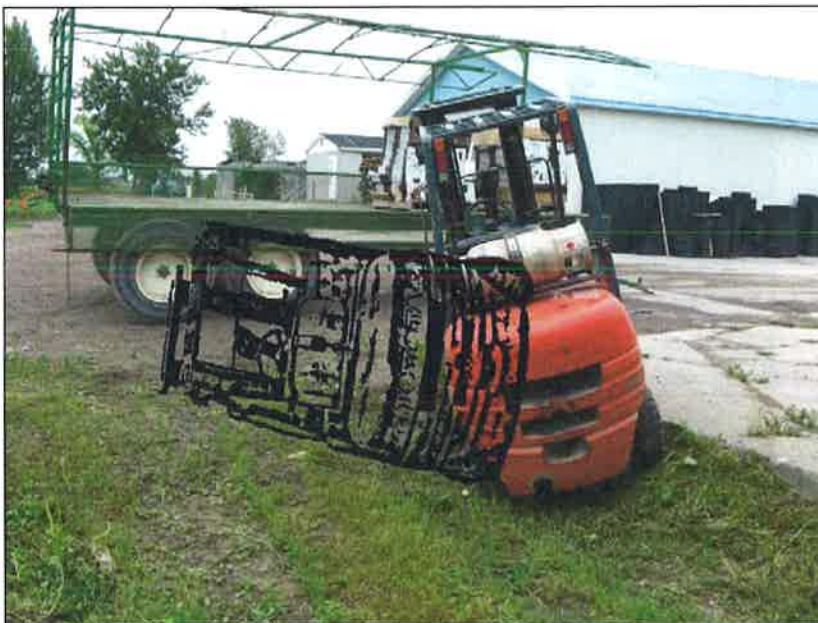
Après l'accident, le chariot élévateur a été relevé. La photo 5 illustre en noir le chariot élévateur en position renversée.

Photo 5 : Positions du chariot élévateur – Source : CSST, modifié par CSST.

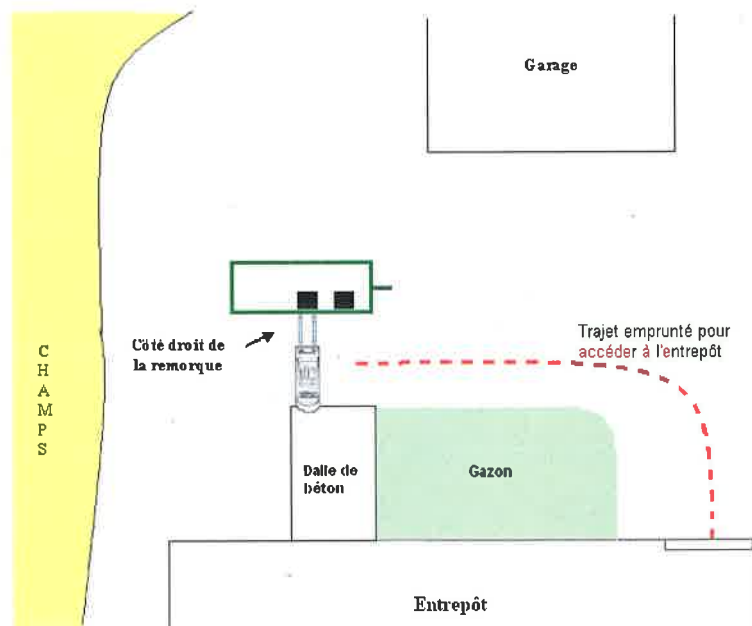
Croquis 1 : Déplacement du chariot élévateur.

Vers 7 h 40, après avoir déposé la deuxième palette de boîtes, l'opérateur recule sur la dalle de béton en effectuant un virage vers la gauche et renverse. Un des travailleurs au champ voit la manœuvre de recul et le renversement du chariot élévateur. Immédiatement, des travailleurs et le accourent afin d'apporter de l'aide.

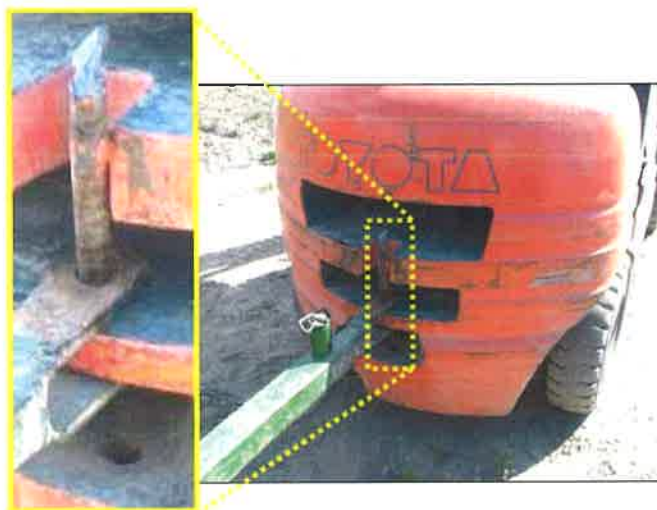
- Pour déplacer la remorque, le chef d'équipe utilise le chariot élévateur de marque Toyota. Son système d'attache ne s'ajuste pas bien à celui de la remorque, car l'alignement des trous ne permet pas d'insérer entièrement la goupille de retenue, comme le montre la photo 6. Le travailleur qui l'aide à attacher la remorque fait remarquer au chef d'équipe que la goupille n'est pas bien installée, mais ce dernier lui répond que ce n'est pas grave et il la déplace avec le chariot élévateur.

Photo 6 : Goupille de retenue du chariot élévateur – Source : CSST.

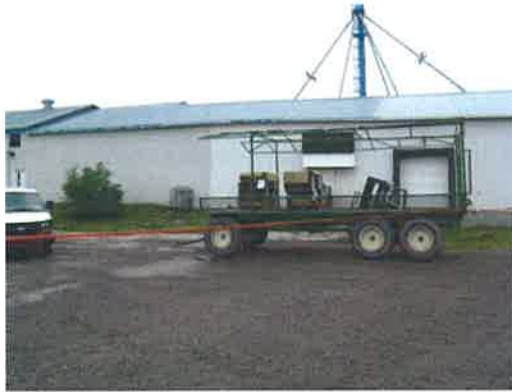
- L'emplacement de la remorque sur le lieu de l'accident fait en sorte que le côté gauche est facilement accessible et dispose de l'espace nécessaire pour manœuvrer un chariot élévateur sur toute la longueur de la remorque, ce qui n'est pas le cas pour le côté droit. (réf. photos 7 et 8)

Photo 7 : Côté gauche de la remorque

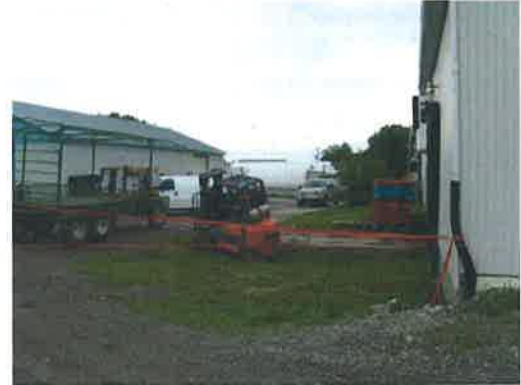
Photo 8 : Côté droit de la remorque

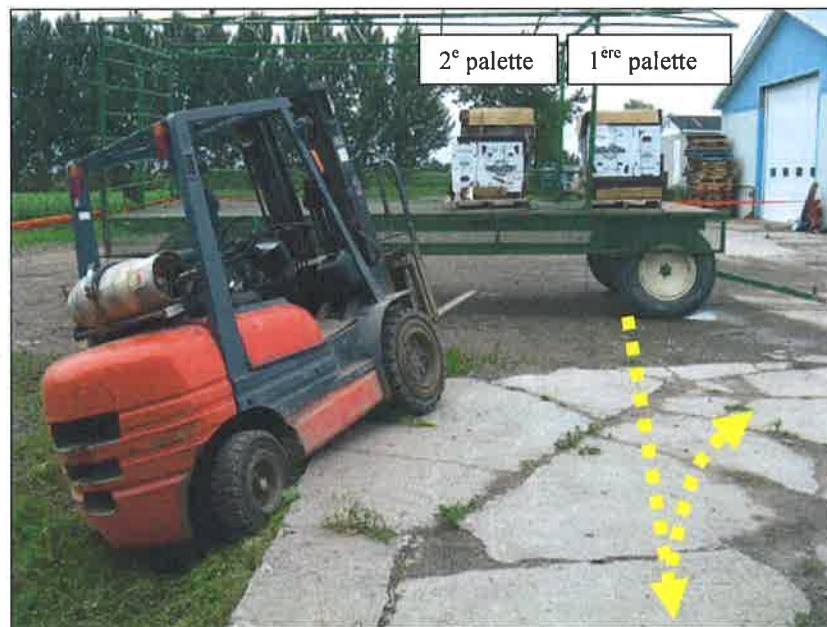
- Lors du dépôt de la première palette de boîtes, le positionnement du chariot élévateur sur la dalle de béton permet la manœuvre de recul en restant sur celle-ci. (réf. photo 9)

Photo 9 : Premier trajet de recul du chariot sur la dalle de béton – Source : CSST.

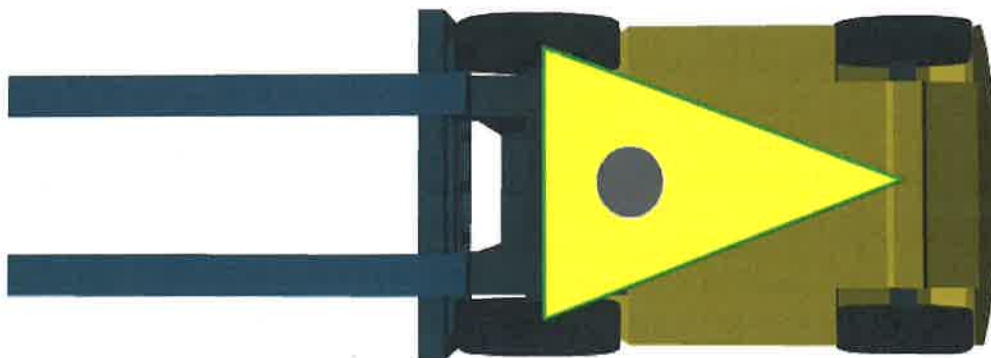
Le triangle de stabilité de ce type de chariot élévateur est formé à partir des deux points situés sur les roues motrices avant et le point situé au centre de l'essieu arrière. Le centre de gravité du véhicule doit être maintenu à l'intérieur de ce triangle de stabilité pour en assurer l'équilibre. En statique, on peut considérer que le chariot élévateur se retrouvera dans un équilibre instable si le centre de gravité se retrouve à l'extérieur de son triangle de stabilité.

Croquis 2 : Triangle de stabilité et centre de gravité du chariot élévateur

Selon l'expertise (annexe E), il est démontré qu'à partir d'une inclinaison régulière de l'ordre de 17°, le chariot se retrouve dans un équilibre instable. Ainsi, à partir de ce point, le chariot élévateur se renverse latéralement, uniquement sous l'effet de son poids. Il faut préciser que dans le cas de l'accident, d'autres forces d'inertie liées au mouvement et à la manœuvre du chariot s'appliquent. Même si elles ne sont pas déterminées, ces forces représentent des facteurs contribuant au renversement et font en sorte qu'il peut survenir à un angle inférieur à 17°.

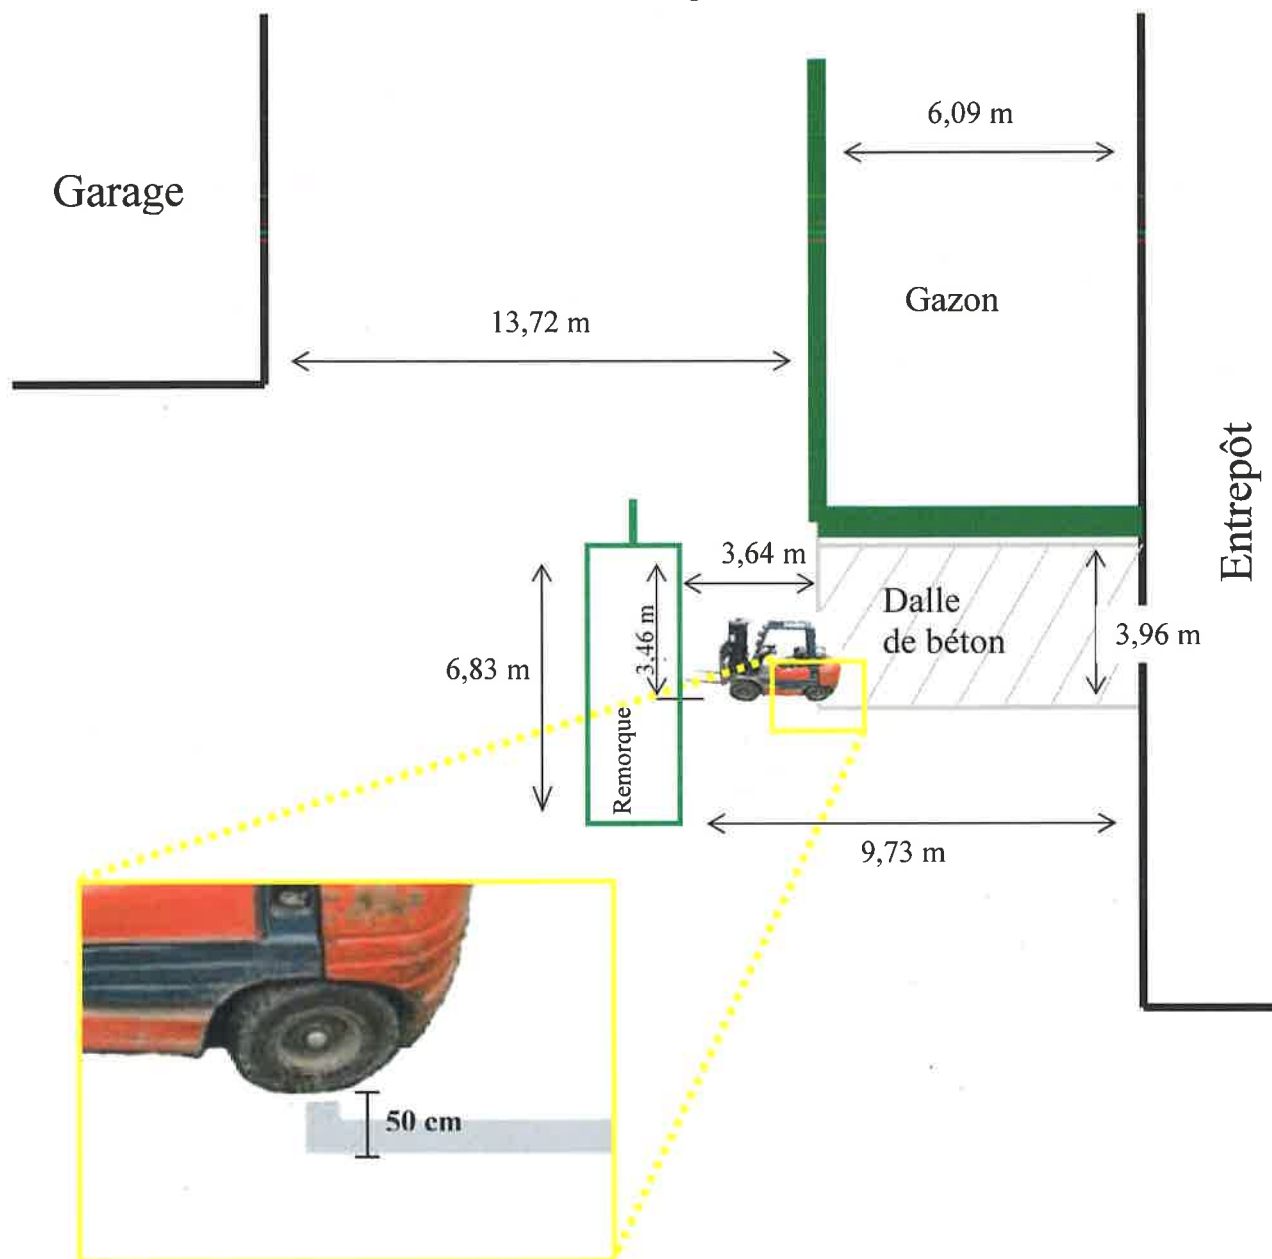
Croquis  
Lieux de travail, Potager Grandmont

- La distance entre la remorque et le début de la dalle de béton est de 3,64 m alors que le chariot élévateur a une longueur hors tout de 3,78 m.
- Lorsque les fourches du chariot élévateur sont dégagées de la deuxième palette, l'arrière du chariot est déjà engagé sur la dalle de béton et son côté gauche se trouve à près de 50 cm de la bordure de la dalle de béton. (voir annexe B)

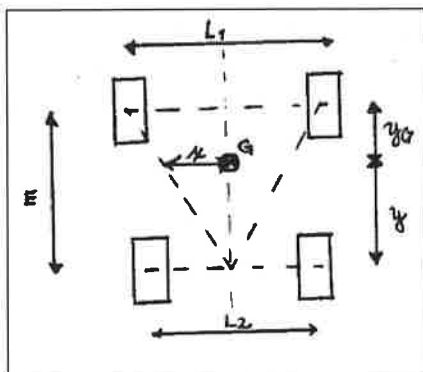
Il s'agit de déterminer l'angle d'inclinaison limite  $\theta_L$  du chariot élévateur à partir duquel la ligne d'action du poids se projette à l'extérieur du triangle de stabilité. Ainsi, l'inclinaison limite correspond à un déplacement orthogonal du centre de masse d'une valeur  $x$  (voir Figures 1 et 2).

**Figure 1** – triangle de stabilité

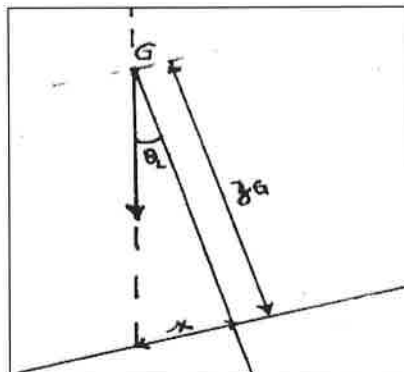
**Figure 2** – Inclinaison limite

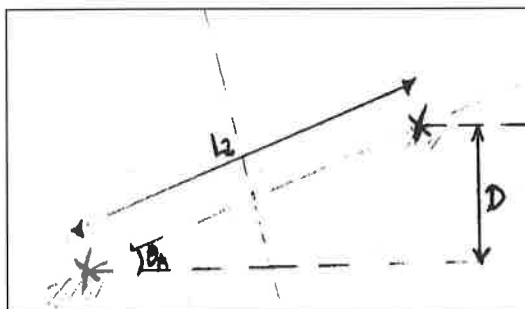
Il s'agira donc de déterminer l'impact de cette dénivellation sur la position angulaire  $\theta_A$  du chariot élévateur (Figure 3).

**Figure 3** – Inclinaison au moment de l'accident
