RAPPORT D'ENQUÊTE

Direction régionale du Bas-Saint-Laurent

**Accident mortel survenu le 28 novembre 2012,
à un travailleur de l'entreprise 2962-4343 Québec inc.
située au 207, 6^e rang ouest à Saint-Donat.**

Date du rapport : 3 mai 2013

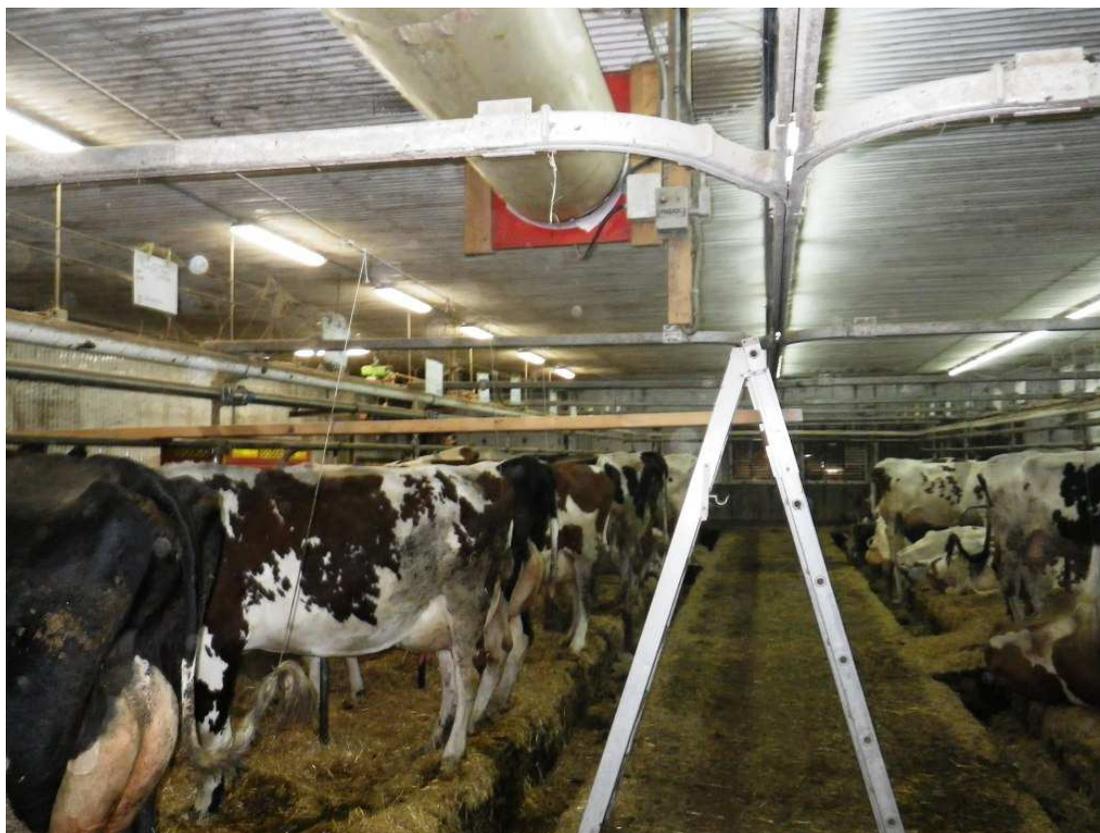
Photo 1 : Reconstitution de la plateforme utilisée lors de l'accident pour accéder au ventilateur

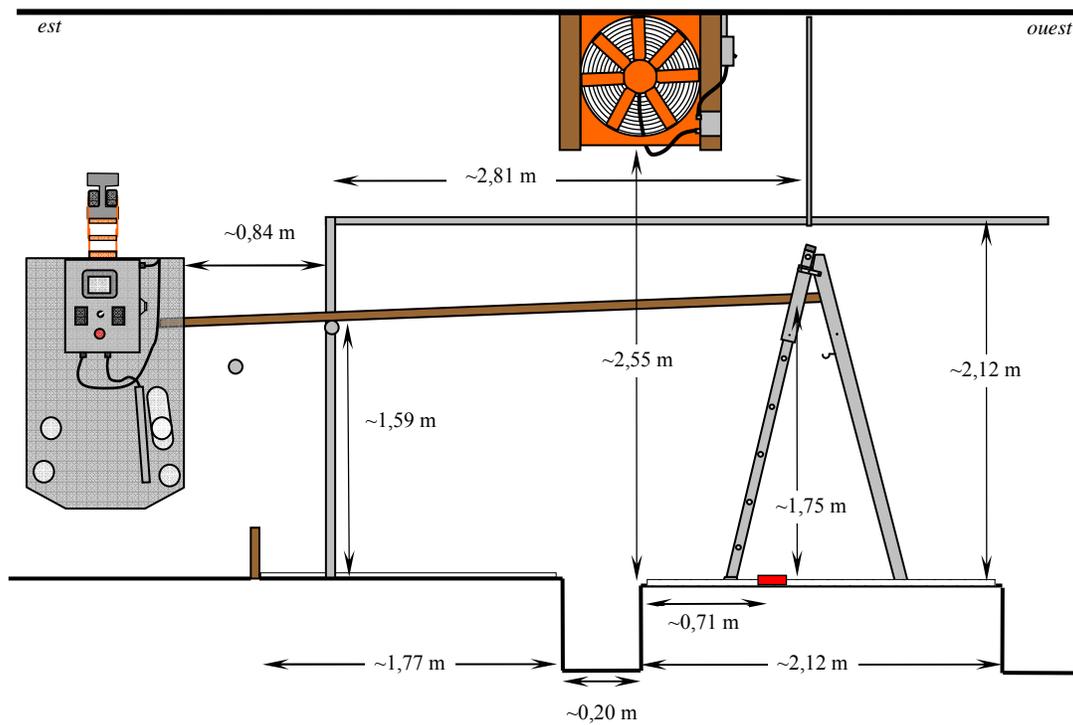
Compte tenu de l'emplacement du ventilateur, cette tâche nécessite la mise en place d'un moyen d'accès. À cette fin, chaque année, une plateforme provisoire est installée. Cette dernière est constituée d'une planche de bois d'une largeur d'environ 0,20 m, d'une épaisseur d'environ 0,05 m et d'une longueur d'environ 3,80 m. La planche de bois est appuyée du côté ouest sur l'avant dernier échelon d'une échelle transformable, utilisée comme escabeau et installée dans l'allée centrale sous le rail des équipements de traite. L'autre extrémité de la planche est placée, du côté est, par dessus une stalle et est appuyée sur un montant horizontal de la conduite d'eau de l'étable (Annexe B, Croquis 3 et Croquis 4).

Croquis 3 : Reconstitution de l'agencement de la plateforme installée sous le ventilateur axial
Source(s) : CSST

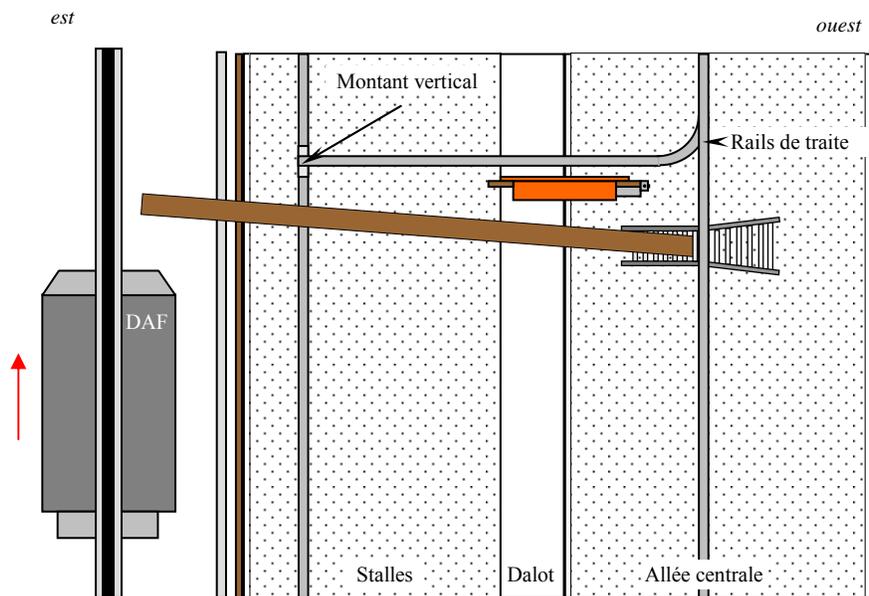
Croquis 4 : Reconstitution de l'agencement de la plateforme (vue en plan)
Source(s) : CSST

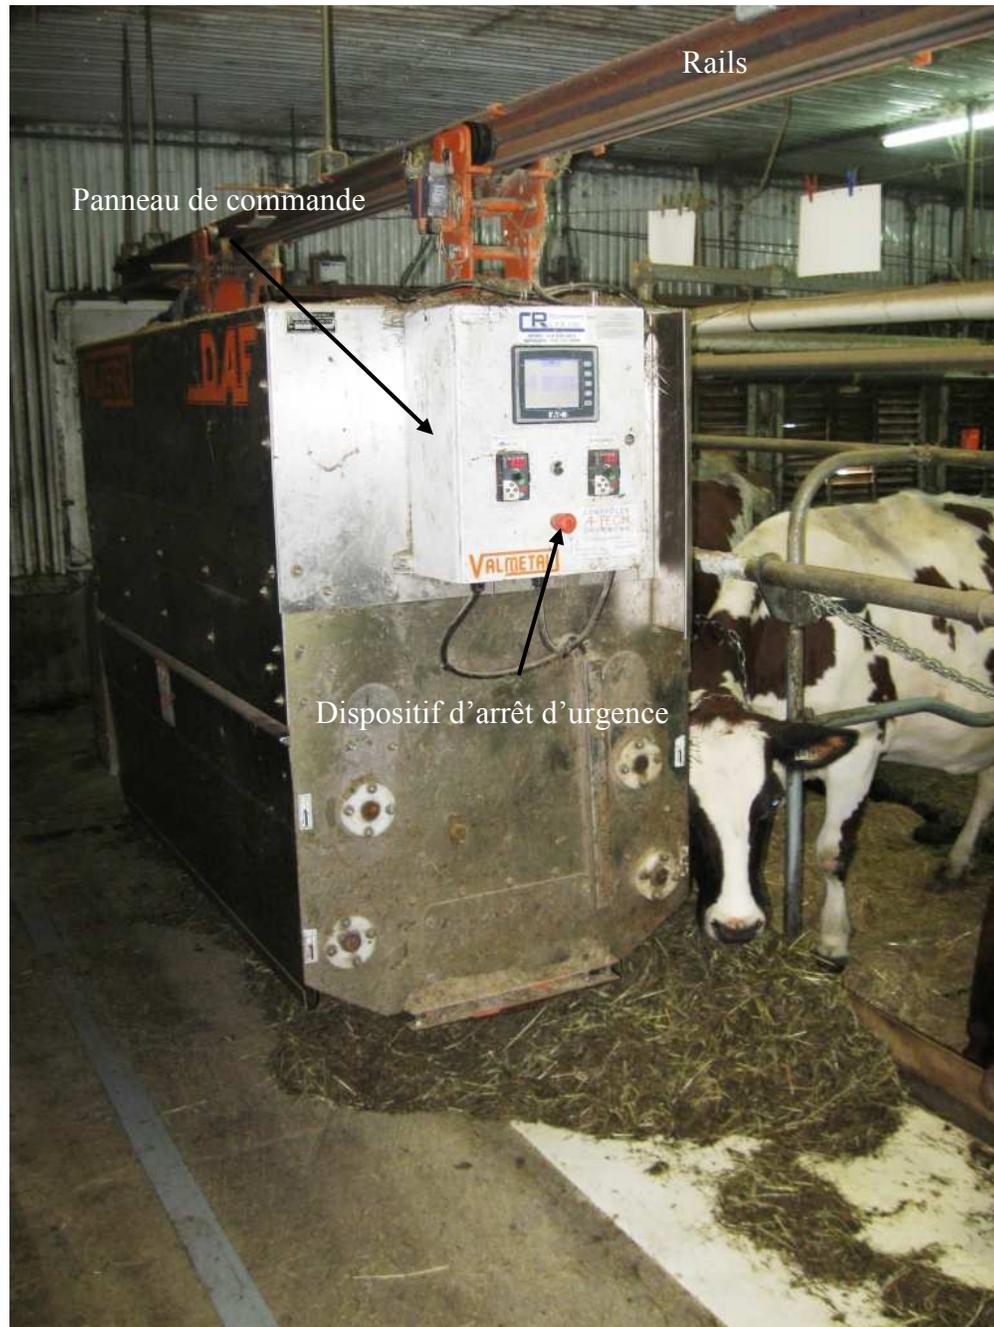
Photo 5 : DAF distribuant le fourrage
Source(s) : CSST

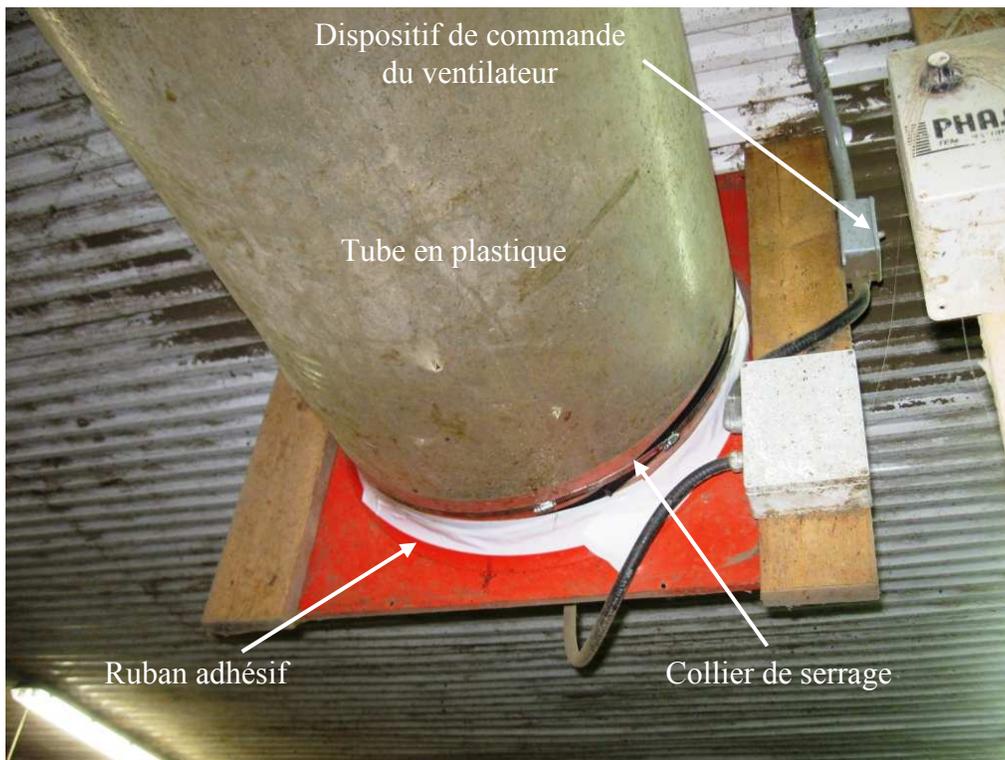
Photo 6 : Tube installé après l'accident sur le ventilateur axial de la section sud de l'étable
Source(s) : CSST

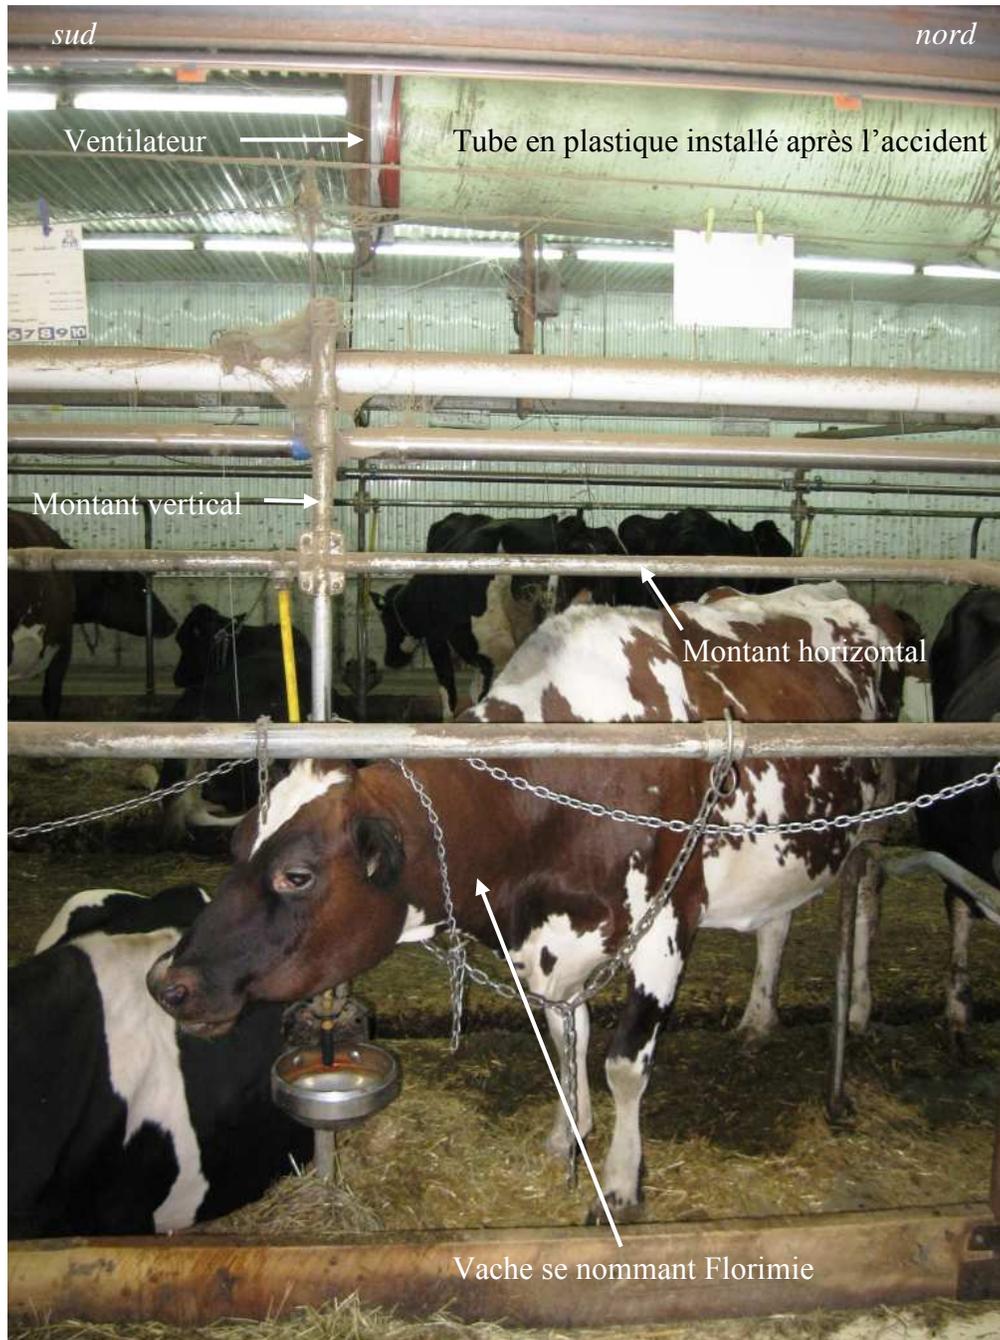
Selon les observations effectuées le 30 novembre 2012, le DAF effectue son passage devant la stalle de la vache Florimie vers 11 h 08 (Annexe C, Photo 7 et Photo 8) à une vitesse d'environ 0,33 mètre par seconde (m/s). Le distributeur a une largeur d'environ 0,93 m et circule, vis à vis de la stalle de la vache Florimie, à une distance d'environ 0,84 m du montant horizontal de la conduite d'eau.

Photo 7 : Vue du ventilateur depuis la voie de circulation du DAF
Source(s) : CSST

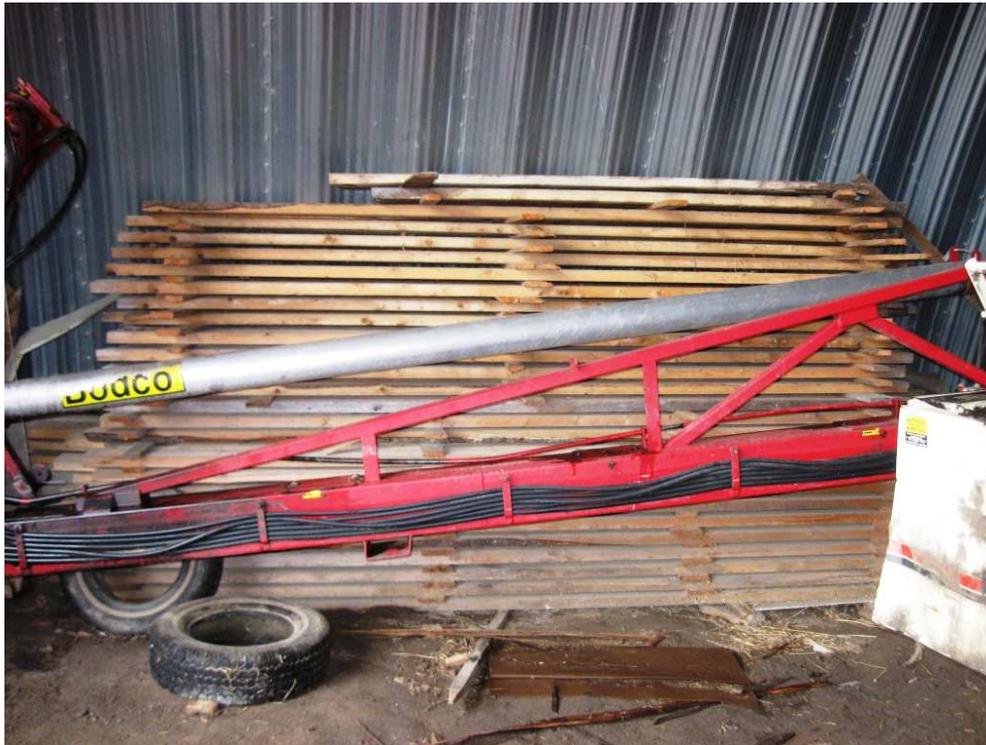
Selon les témoignages recueillis, le travailleur accidenté ne retrouvait pas, le jour de l'accident, une planche de bois d'une largeur d'environ 0,20 m qu'il s'était mis de côté. La planche de bois utilisée au moment de l'accident provenait d'une des remises de l'établissement (Annexe C, Photo 9).

Les planches de bois entreposées dans la remise proviennent d'arbres de l'établissement qui ont été abattus puis sciés selon certaines dimensions. Ces planches ne sont pas testées ou estampillées notamment conformément à la norme CSA S269.2-M87. La planche de bois utilisée lors de l'accident possède les dimensions suivantes :

Photo 9 : Planches de bois entreposées dans une des remises
Source(s) : CSST

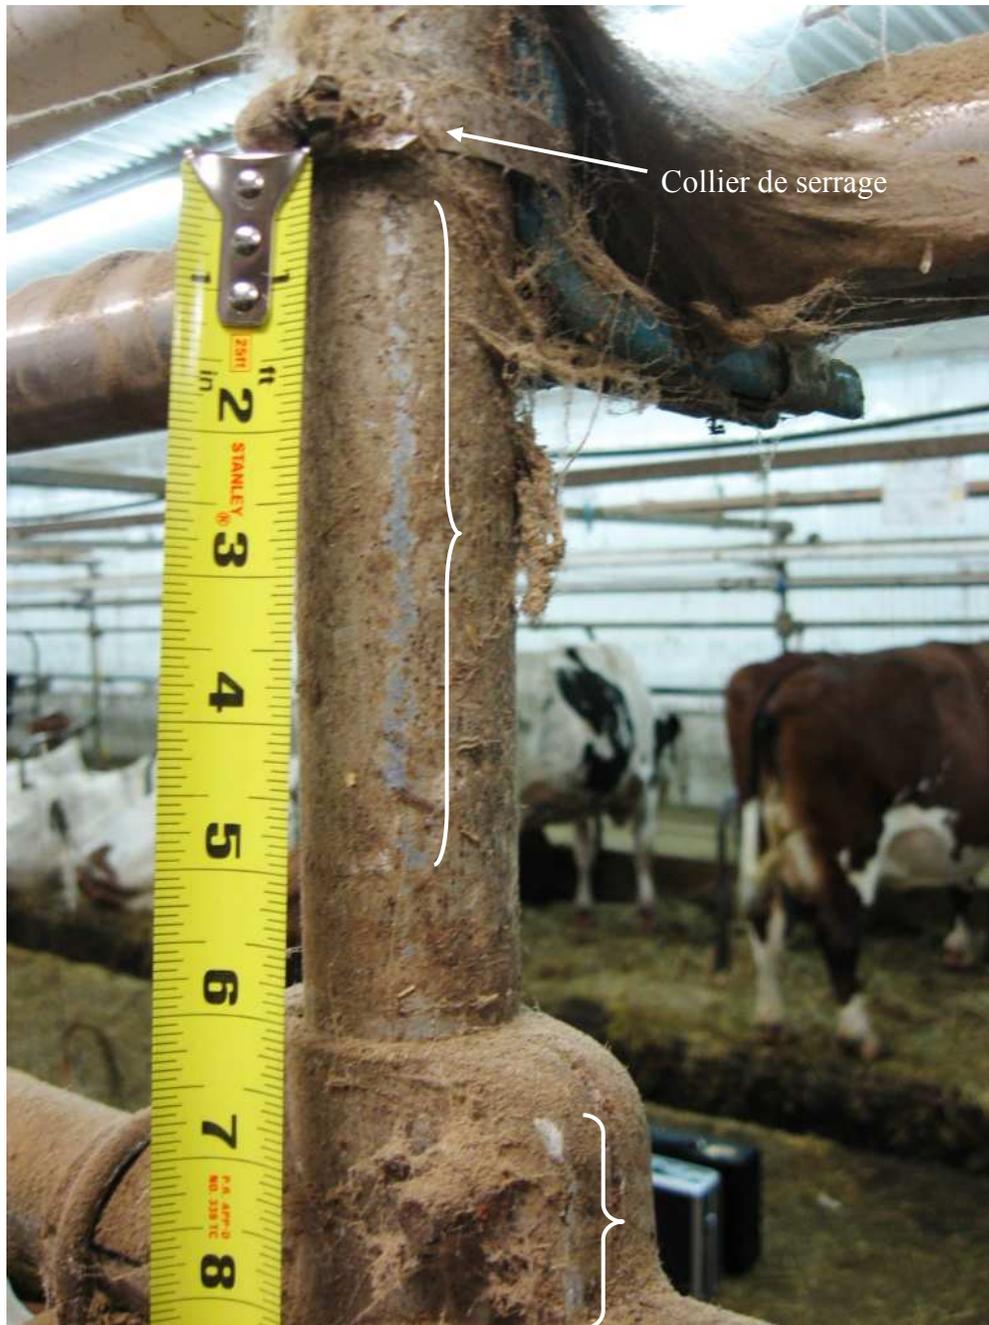
Le montant vertical de la conduite d'eau situé au sud de l'endroit où était posée la planche présente des marques de frottement sur sa base et sur sa partie supérieure sur une douzaine de centimètres de long (Annexe C, Photo 10). Les frottements sont situés sur la section nord-est du montant et s'arrêtent à un collier de serrage situé un peu plus haut.

Photo 10 : Marques observées sur le montant vertical de la conduite d'eau
Source(s) : CSST
