RAPPORT D'ENQUÊTE
Copie dépersonnalisée

**Accident mortel survenu le 24 mai 2012 à un travailleur
de l'entreprise Compagnie d'arbres
Patrick F. Downey inc.,
Au 4545, route 108 est à Cookshire-Eaton.**

Direction régionale de l'Estrie

Date du rapport : 1^{er} novembre 2012

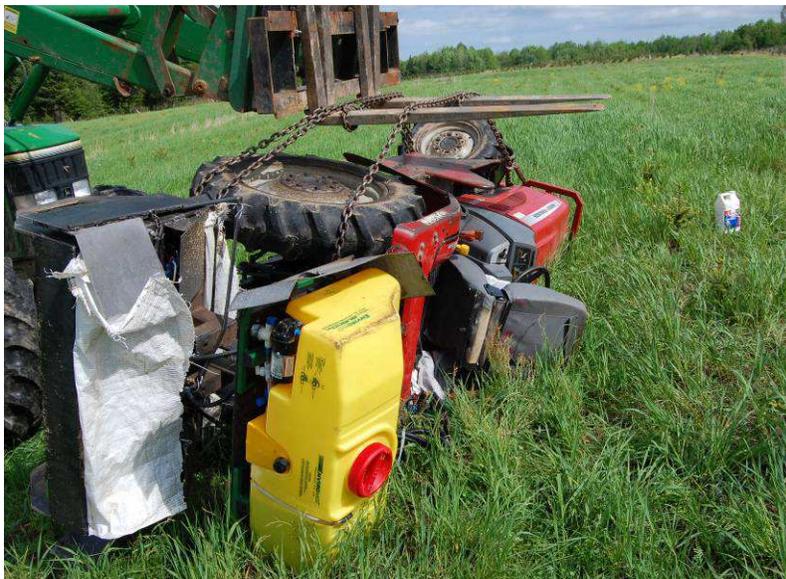
Lors de l'épandage d'herbicide dans un champ de sapins, un travailleur est écrasé par le tracteur de ferme qu'il conduit lors du renversement de ce dernier.

Photo 1 : Tracteur renversé dans le champ de sapins (Source : CSST)

- L'utilisation du tracteur sur le flanc du monticule couvert d'herbes favorise son renversement.
- La gestion des dispositifs de sécurité du tracteur est déficiente et amène le travailleur à se mettre en danger en utilisant l'équipement dépourvu de ces dispositifs.

À la suite de cet accident, un scellé est apposé sur le tracteur de ferme et son utilisation est interdite jusqu'à ce que les systèmes de protection du conducteur soient remis en place (rapport RAP9072590, émis le 25 mai 2012). L'employeur a corrigé la situation et le scellé a été enlevé pour autoriser l'utilisation du tracteur (rapport RAP0701919, émis le 6 juin 2012).

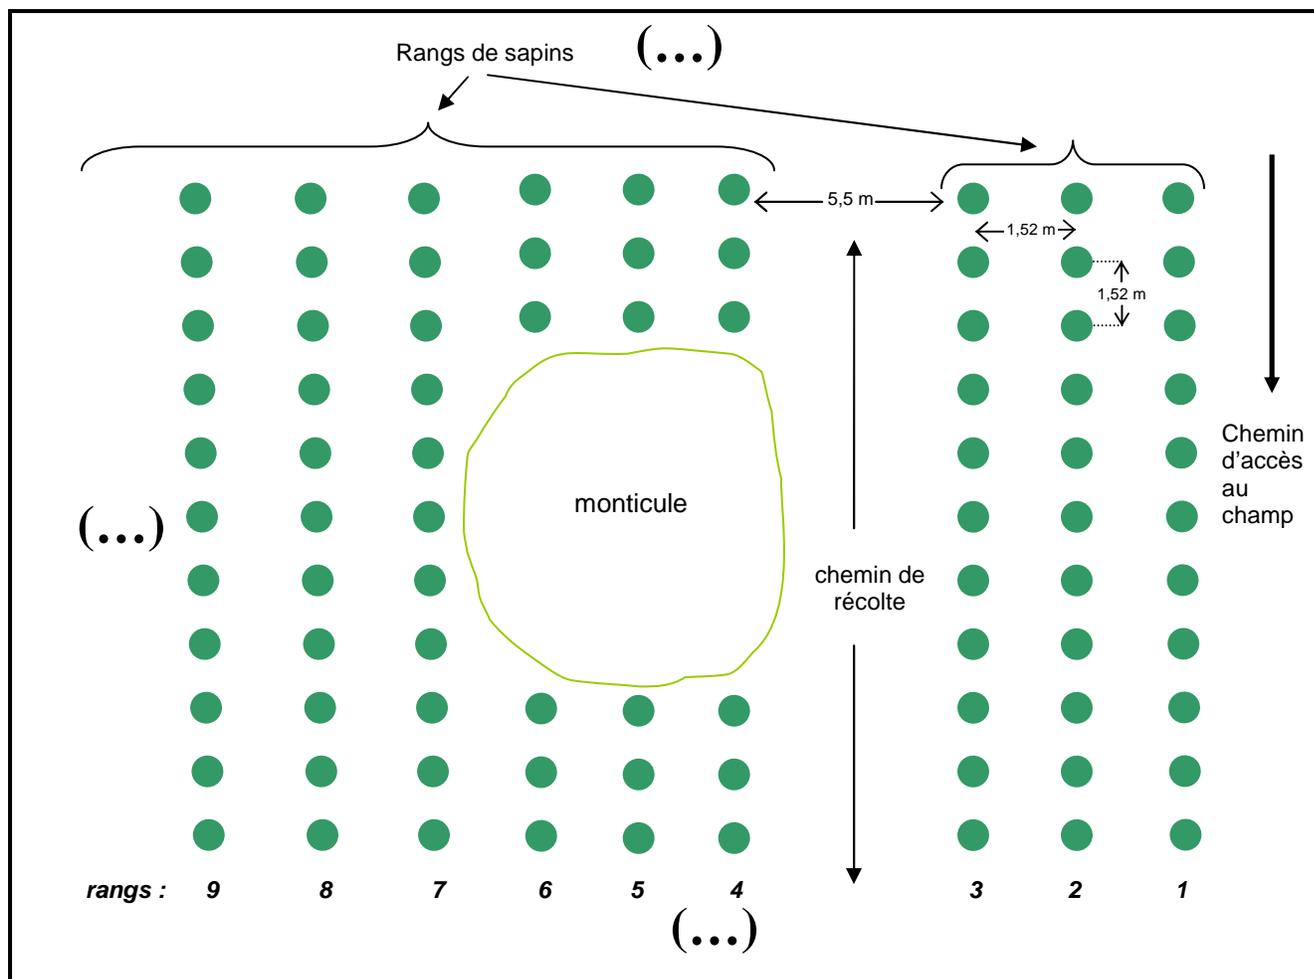
Croquis 1 : Configuration du champ à traiter (vue partielle) (Source CSST)

Le monticule est de forme oblongue et a un dénivelé d'environ 1,8 mètre. Il mesure environ 8 mètres de largeur pour 20 mètres de longueur. Sur le flanc du monticule, à l'endroit où le tracteur a circulé, on mesure un angle de 26 degrés d'inclinaison avec une pente qui descend vers le côté gauche du tracteur.

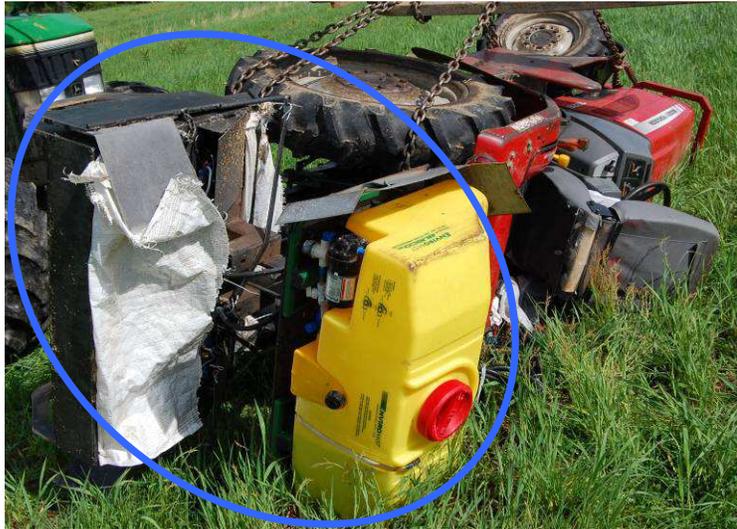
Photo 3 : Dispositif d'épandage installé sur le tracteur. (Source CSST)

L'appareillage pour l'épandage d'herbicide qui est attaché au tracteur lors de l'accident est un équipement en cours d'optimisation. Cet équipement a été installé sur le tracteur dans le but de le mettre à l'essai et de corriger les défauts qui sont constatés à l'utilisation. Une fois que l'optimisation de cet équipement sera complétée, l'employeur envisage d'en fabriquer une version qui lui permettra d'arroser deux ou trois rangs à la fois et qui sera fixée sur un plus gros tracteur.

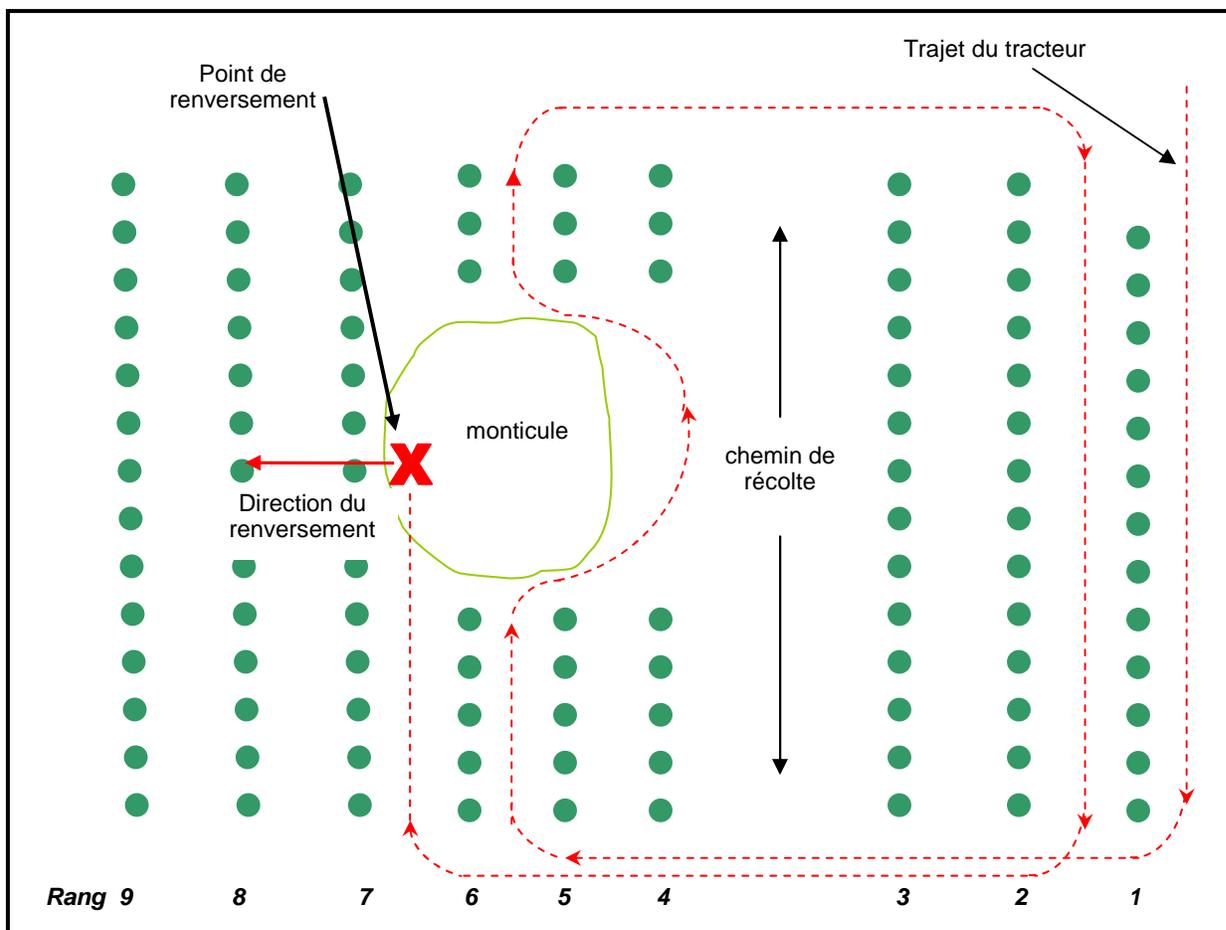
Croquis 2 : Parcours du tracteur dans la nouvelle plantation. (Source CSST)

L'accident est survenu entre le 6^e et le 7^e rang de sapins, sur le flanc du monticule (Croquis 2) qui s'y trouve. Lors de notre retour sur les lieux après quelques jours, le trajet est facilement identifiable en raison de l'effet de l'herbicide. Il nous est donc possible de voir précisément l'endroit où la trajectoire du tracteur s'est arrêtée. Une des mottes de terre mentionnées plus haut est présente directement dans la trajectoire des roues droites du tracteur, à l'endroit où celui-ci a amorcé son renversement (photo 5). On y voit que les roues du tracteur ont circulé sur cette motte en fin de course, juste au point où le renversement s'est produit.

Il est donc prévu que la machinerie n'ait pas à circuler directement sur le monticule et c'est ce qui est fait lors de la première boucle; le travailleur contourne alors le monticule par la droite. Cependant, lors de la deuxième boucle, le travailleur passe en ligne droite pour ainsi arroser le côté du 7^e rang de sapins, qui est planté tout juste à la base du monticule. Ainsi, il circule sur la base du flanc du monticule, donnant un angle latéral de 26 degrés au tracteur. Dans cette position, le centre de gravité du tracteur est déplacé sur sa gauche et son équilibre est précaire.

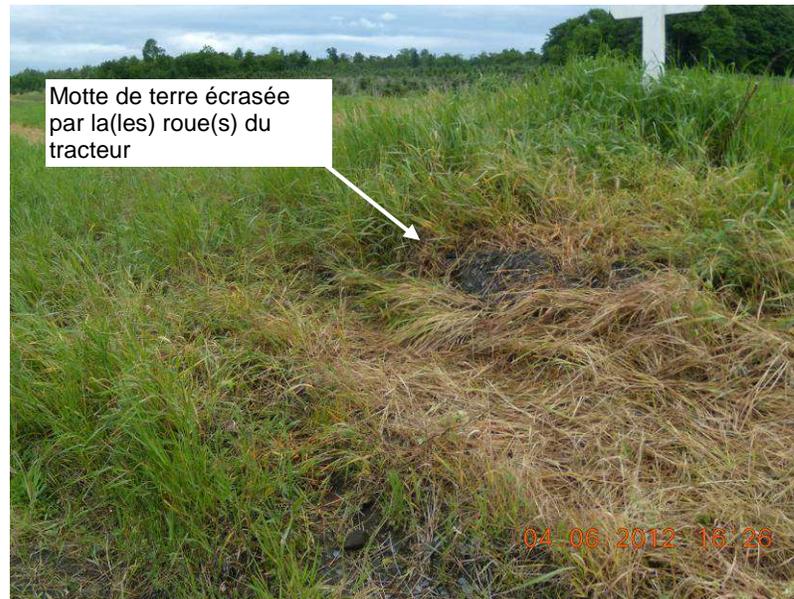
Photo 5 : Point de renversement du tracteur sur le flanc du monticule. (Source CSST)

La présence d'herbes partout dans le champ, et plus spécifiquement sur le monticule, empêche le travailleur de distinguer facilement les irrégularités naturelles du terrain. De toute façon, l'espace entre les roues du tracteur et les rangs de sapins est faible, ce qui ne laisse que peu de possibilité de modifier la trajectoire. Le travailleur ne peut donc pas voir la motte de terre vers laquelle ses roues droites se dirigent. Bien que la vitesse du véhicule soit faible, le fait de heurter cette motte donne une impulsion à la droite du tracteur, qui est déjà en équilibre précaire à cause de l'inclinaison du monticule, et provoque ainsi son renversement.
