RAPPORT D'ENQUÊTE

**Accident mortel survenu le 4 décembre 2012
à un travailleur de l'entreprise
Ferme Gambleur + inc.
2174, chemin Craig à Tingwick**

Date du rapport : 18 septembre 2013

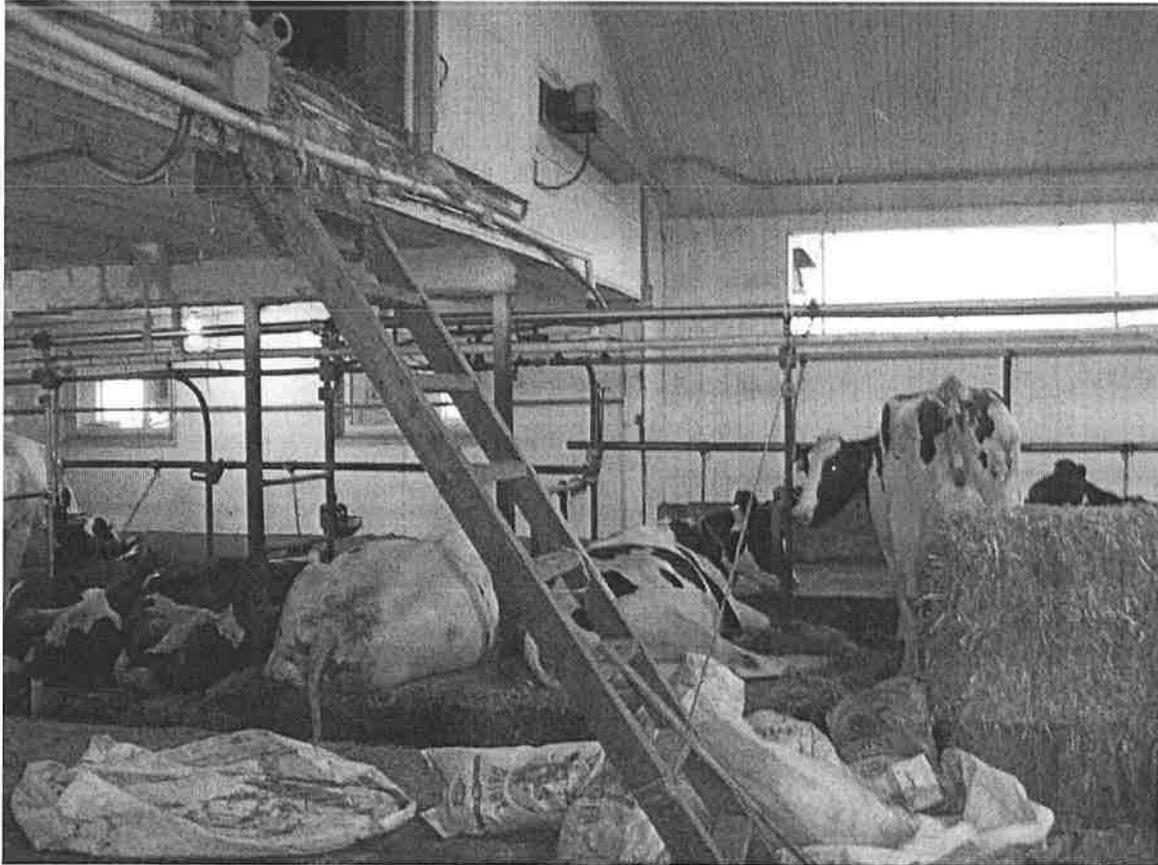
Un travailleur fait une chute au sol alors qu'il s'apprête à descendre de la mezzanine de laquelle il descend du matériel isolant.

Photo 1 – Lieu de l'accident
(Source : CSST)

Dans le rapport RAP9094918, émis le 5 décembre 2012, les inspecteurs rendent une décision interdisant l'utilisation de l'échelle artisanale en bois donnant accès à la mezzanine. Les inspecteurs demandent également que l'employeur procède à l'installation d'un moyen d'accès sécuritaire à la mezzanine ainsi qu'un moyen de prévention contre les chutes.

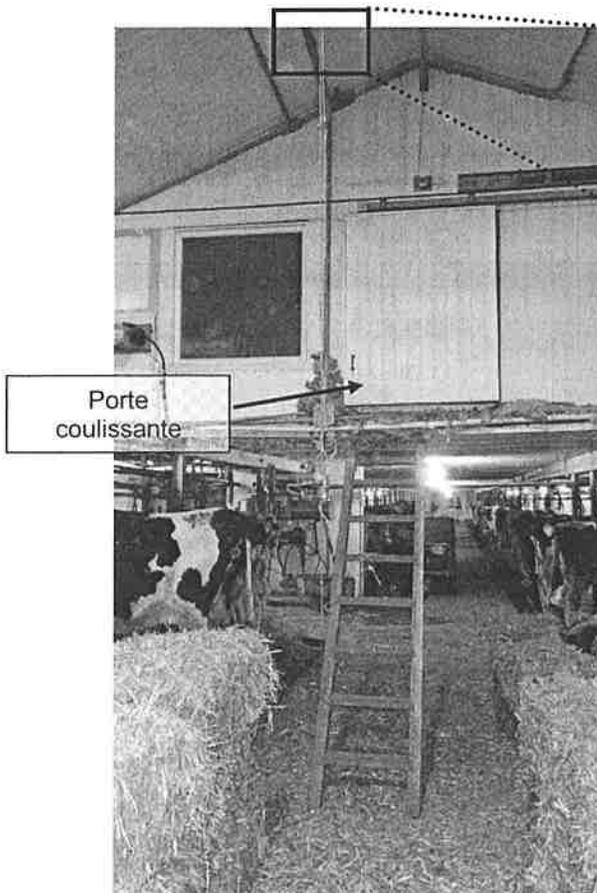
- L'échelle de meunier utilisée pour accéder à la mezzanine est une échelle sur pivot qui, à l'aide d'un système de corde et poulie, peut se relever pour dégager la voie de circulation qu'elle obstrue lorsqu'on s'en sert. Elle est d'une longueur totale de 2,56 mètres. Son sommet est fixé à proximité du bord de la mezzanine, à une hauteur de 2,18 mètres. Son inclinaison est d'environ 58 degrés. (Voir photos 2 et 3) Une porte coulissante permet également d'ouvrir ou de fermer l'accès à la mezzanine. La poignée est accessible à partir de l'échelle de meunier.

Photo 2 – Vue de face - échelle de meunier
(Source : CSST)

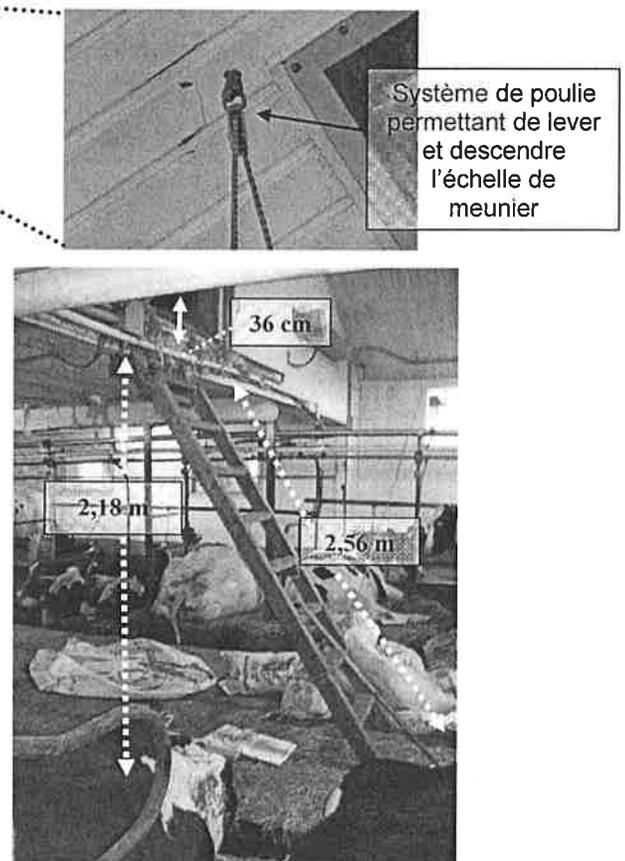
Photo 3 – Vue latérale - échelle de meunier
(Source : CSST)

- Le bord de la mezzanine est à une hauteur de 2,54 mètres. La dernière marche de l'échelle de meunier est à une distance de 36 centimètres du plancher de la mezzanine. L'accès à la dernière marche est cependant difficile à atteindre puisque l'espace n'est pas suffisant pour y déposer le pied de façon stable en raison de tuyaux passant à cet endroit. (Voir photos 3 et 4).

Une fois les ballots de laine minérale descendus au pied de l'échelle, monsieur « A » s'apprête à faire la transition entre la mezzanine et la première marche accessible de l'échelle. Compte tenu de l'inclinaison prononcée de l'échelle, soit environ 58 degrés, il est très probable que monsieur « A » ait voulu faire face à l'échelle pour descendre, comme stipulé par l'article 30 du RSST. Plusieurs facteurs peuvent expliquer sa perte d'équilibre à ce moment. D'une part, le rebord de la mezzanine est recouvert d'une plaque de métal partiellement recouverte de foin, ce qui le rend glissant. La dernière marche de l'échelle de meunier est à une distance de 36 centimètres du plancher de la mezzanine. L'accès à la dernière marche est cependant difficile puisque l'espace n'est pas suffisant pour y déposer le pied de façon stable. La distance entre le plancher de la mezzanine et la première marche facilement accessible est donc de 66 centimètres. Finalement, une fois le travail effectué à la mezzanine, la porte coulissante y donnant accès doit être refermée. Pour se faire, il est difficile de garder trois points d'appui dans l'échelle et le corps de la personne effectuant cette tâche doit nécessairement être décentré de l'échelle.

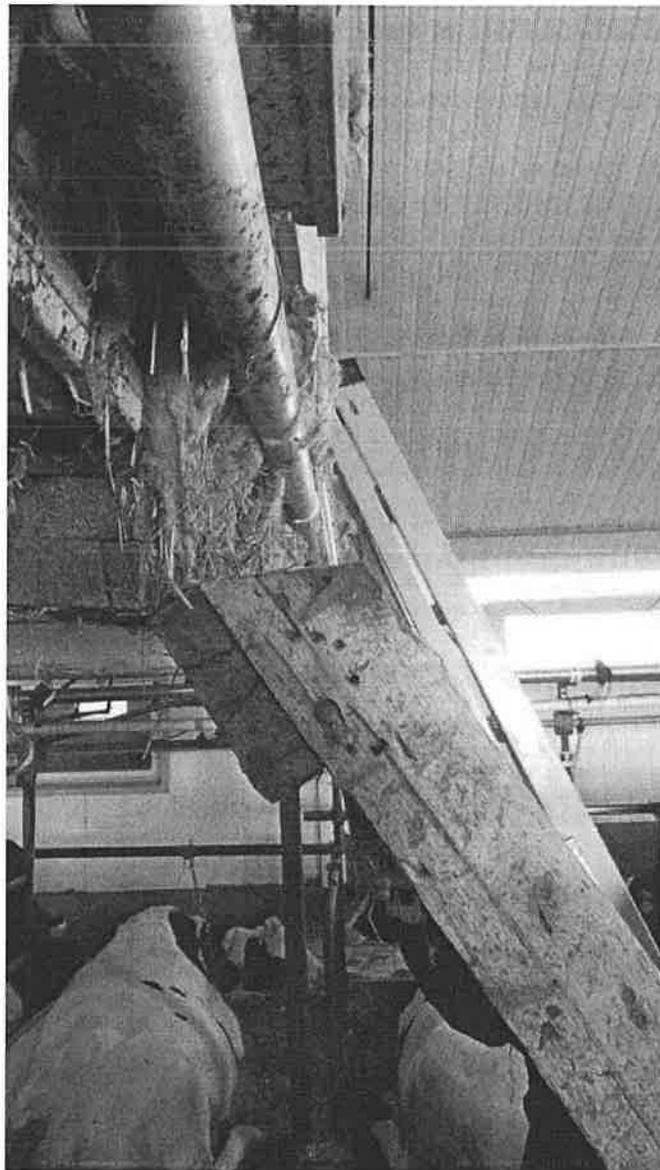
Photo 4 – Accès à la dernière marche de l'échelle
(Source : CSST)

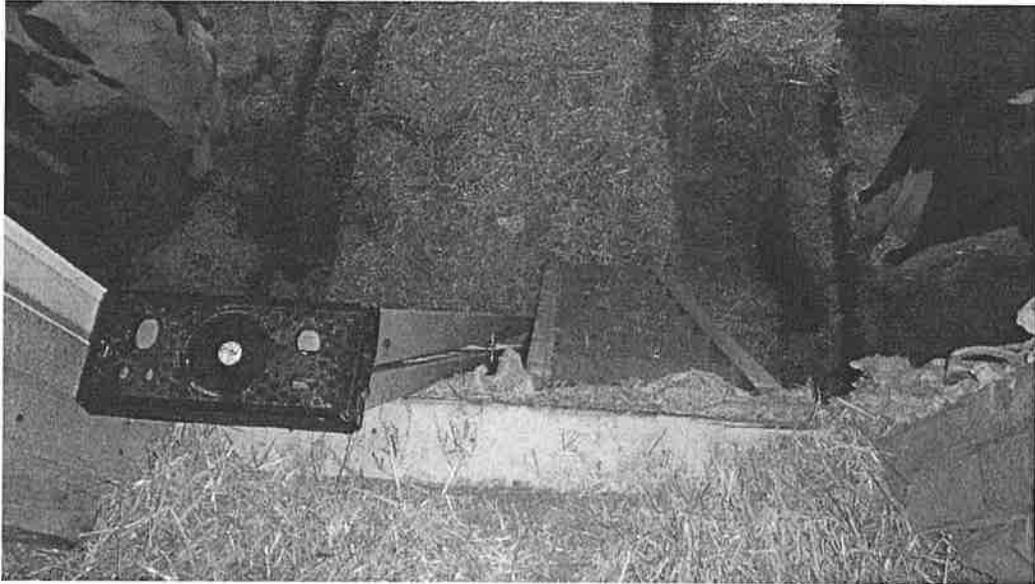
- L'espace entre chacune des marches est d'environ 30 centimètres et leur largeur est d'environ 48 centimètres. La profondeur des marches est de 10 centimètres.
- Le bord de la mezzanine est recouvert de métal et du foin recouvre partiellement cette partie, ce qui rend le bord glissant. (Voir photo 5).

Photo 5 – Bord de la mezzanine
(Source : CSST)

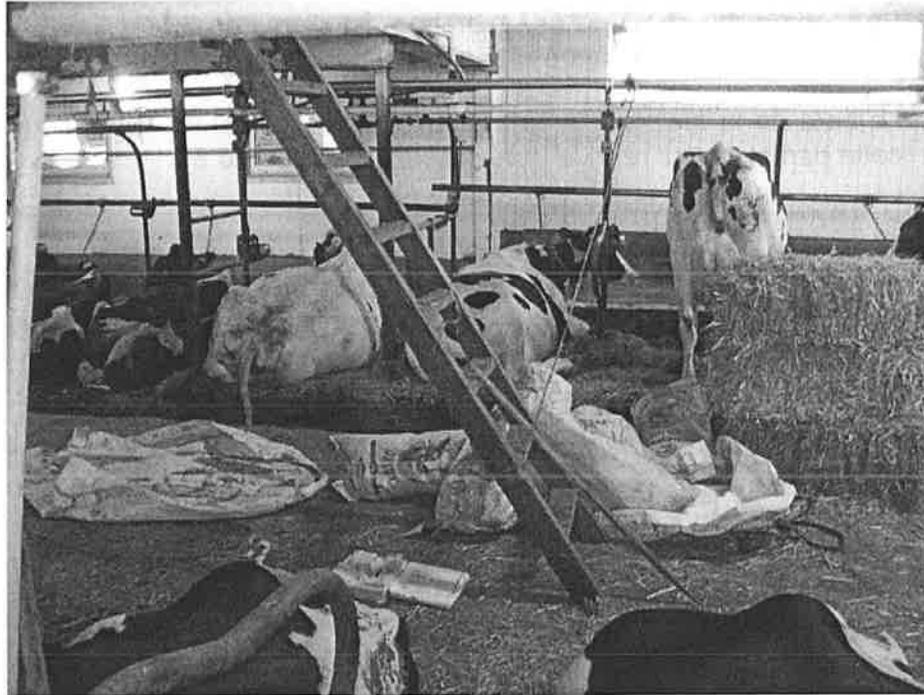
- Au moment où monsieur « A » a chuté par terre, les ballots de laine minérale qui étaient entreposés dans la salle d'eau sont tous au sol, à proximité de l'escabeau. Leur position laisse croire qu'ils ont été lancés du haut de la mezzanine, certains ballots étant empilés de façon aléatoire, d'autres se retrouvant dans le dalot destiné à disposer des excréments des vaches. (Voir photo 6).

Photo 6 – Ballots de laine minérale au sol
(Source : CSST)
