RAPPORT D'ENQUÊTE

**Accident mortel survenu à un travailleur
le 21 juin 2013 à l'entreprise Ferme Guylin inc.
au 1123 chemin Frappier à Barnston-Ouest.**

Direction régionale de l'Estrie

Date du rapport : 2 juin 2014

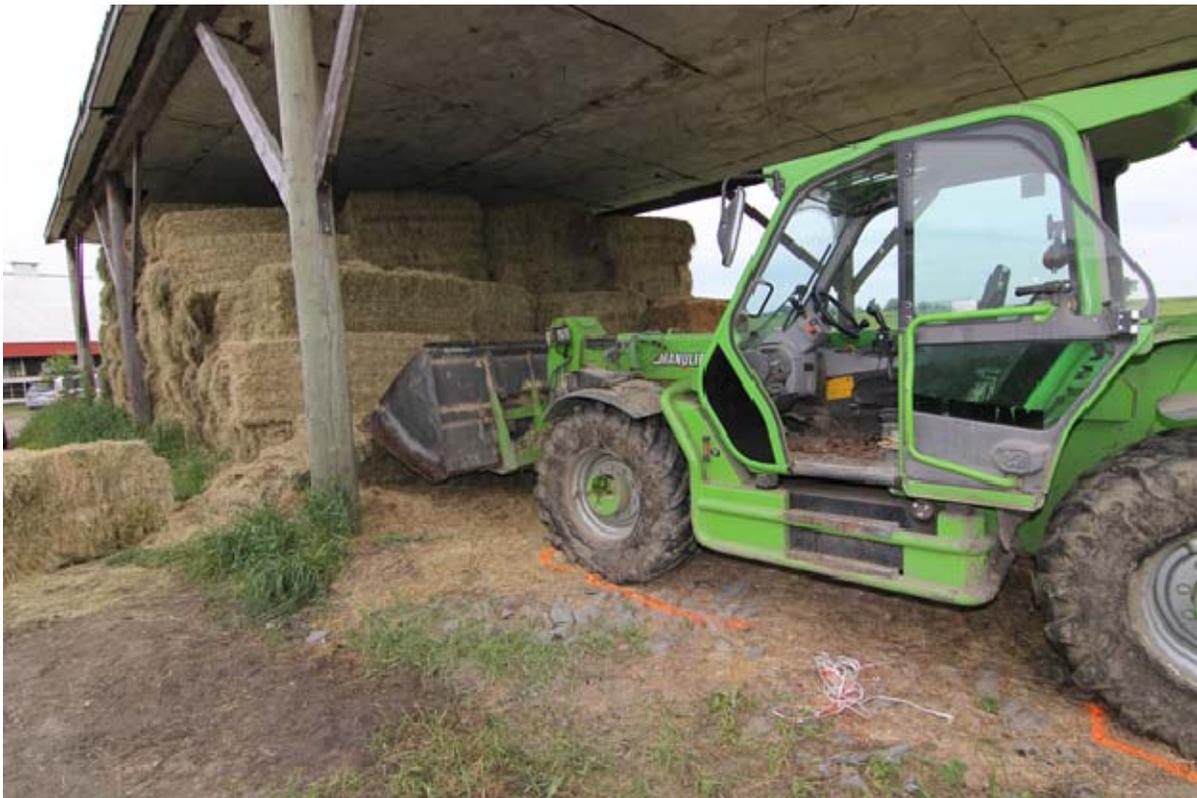
Photo 1 : Lieu de l'accident

Le 21 juin 2013, un travailleur s'affaire à empiler des balles de foin sous un abri. En attente de balles provenant du champ, il ramasse du foin au sol à l'aide d'un tracteur muni d'un godet. Au moment où il descend du tracteur pour regarder dans le godet, des piles s'effondrent dans sa direction et il se retrouve coincé entre une balle de foin et le godet du tracteur.

Le travailleur est écrasé mortellement.

À la suite de l'accident, une décision interdisant les travaux d'empilage des balles de foin sous l'abri est émise (RAP0375726, émis le 26 juin 2013). Les travaux ont pu reprendre après que les informations nécessaires à l'enquête aient été recueillies et qu'une nouvelle méthode pour poursuivre l'empilage ait été établie (Rapport RAP0737294, émis le 16 juillet 2013).

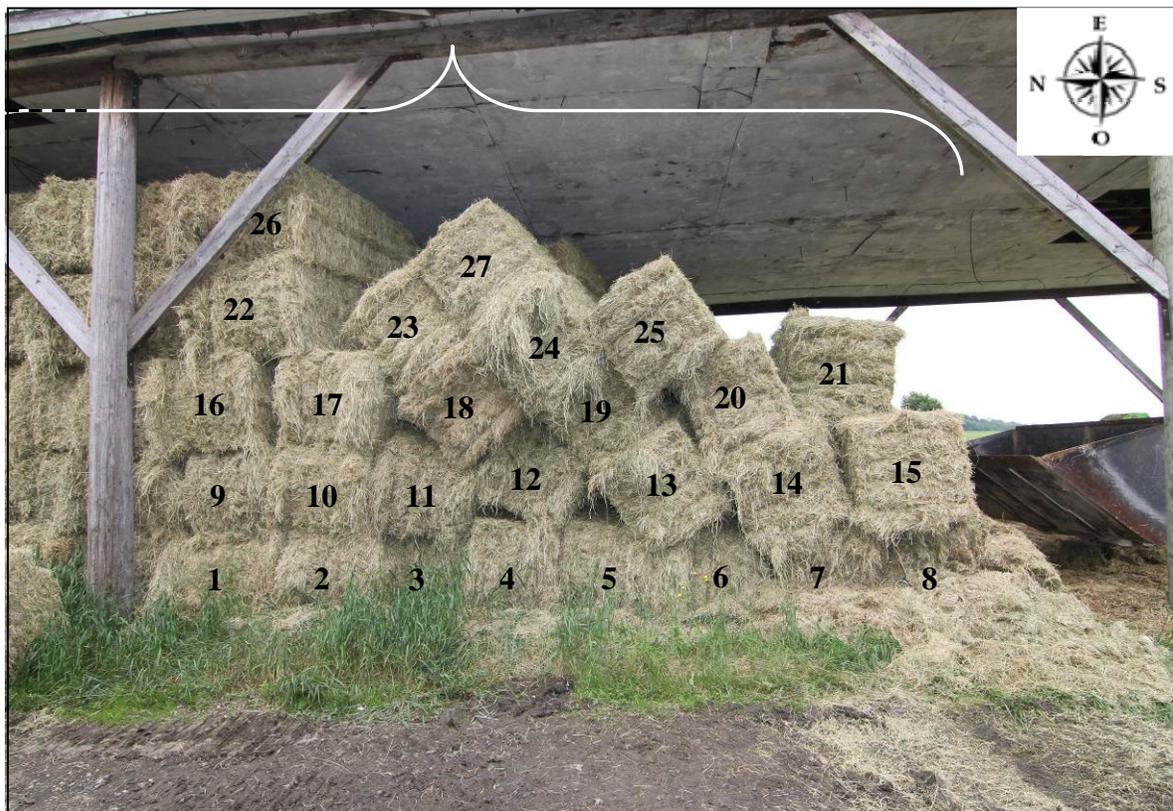
Photo 7 : Balles de foin effondrées

- Certaines balles ont visiblement été endommagées lors de l'effondrement. Par contre, plusieurs balles présentent des formes irrégulières ou des déformations qui ne peuvent être dues à leur chute ou à la chute de balles voisines.

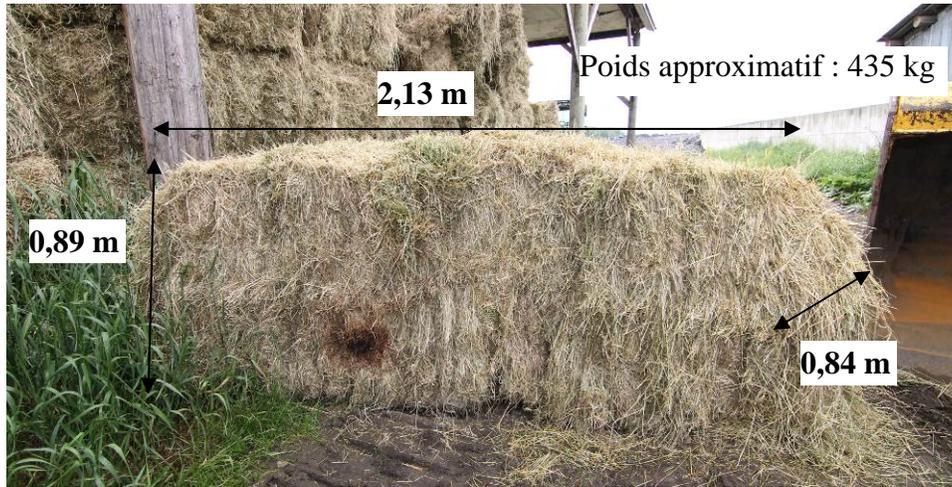
Photo 8 : Balle de foin ayant heurtée le travailleur (balle 28)

L'information recueillie a permis d'établir que le travailleur a immobilisé le tracteur devant l'empilement. Le godet du tracteur était légèrement surélevé et se trouvait à environ 3,2 mètres de la première pile de balles de foin. Le travailleur s'est rendu tout près du godet et faisait dos aux balles de foin. Le travailleur se trouvait par conséquent dans la projection au sol de l'empilement au moment de l'effondrement.

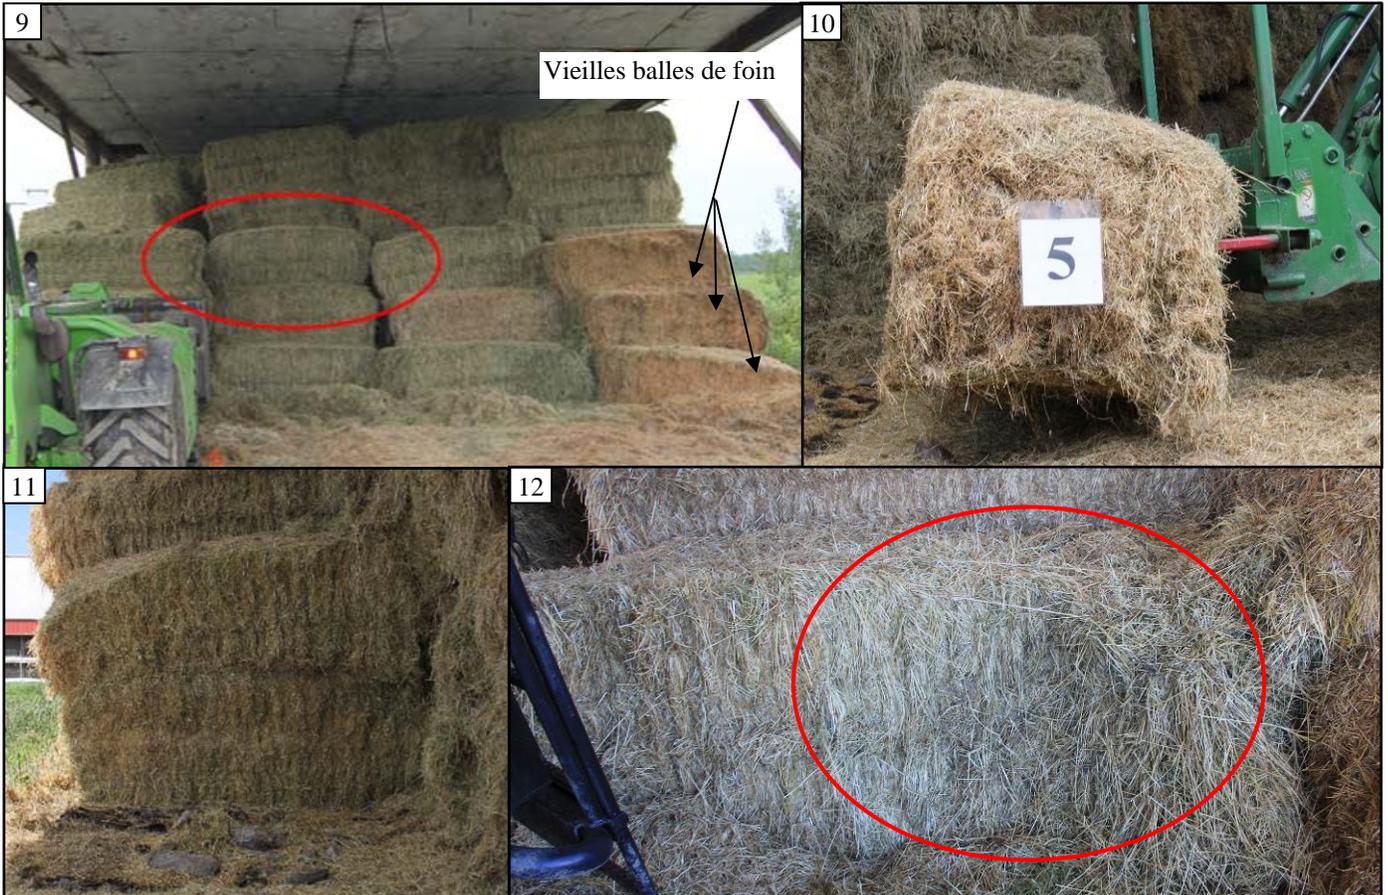
Photos 9 à 12 : Balles irrégulières ou déformées

- Certaines balles présentent un manque de matériel sur les bords dont une de façon importante (photo 12).
- Bien que l'empilement en place n'ait été défait que partiellement, on constate visuellement qu'au moins trois balles sont attachées avec trois ficelles seulement dont la balle 8 située du côté de l'effondrement. Les relevés sur le terrain ont démontrés que la ficelle à l'extrémité gauche de la balle est absente.
- La balle 6, qui se trouvait à la base de la première pile du côté de l'effondrement, est déformée en plus d'être déposée sur un sol incliné.

Les balles de foin sont des matériaux susceptibles de se déformer notamment en raison de la compression et de la longueur du foin, du taux d'humidité lors de la mise en balle, du processus de séchage, du ficelage en plus des risques d'endommagement lors de leur manutention. De plus, sous l'effet des contraintes d'empilage (le poids des balles), une déformation plus ou moins importante survient selon la solidité des balles et leur emplacement dans l'empilement. La déformation de certaines balles dans l'empilement témoigne d'ailleurs de ce phénomène.

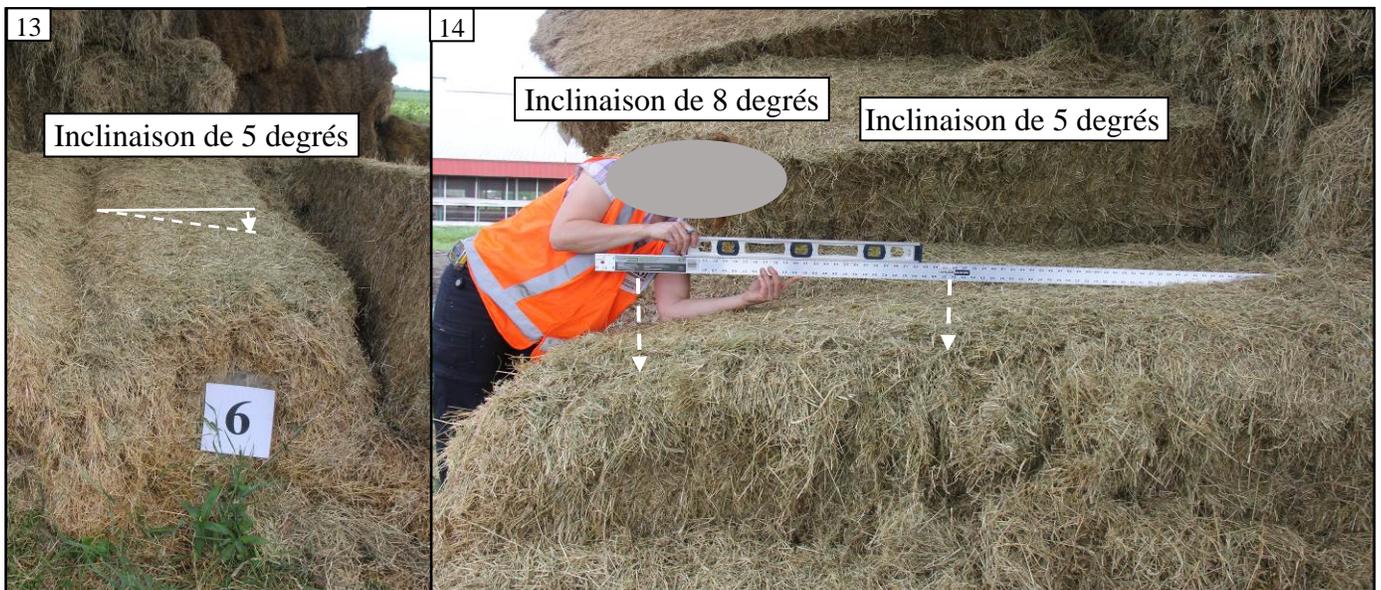
Photos 13 et 14: Inclinaison et déformation de la balle 6

La balle 6 se trouve directement au sol à la base de la pile où s'est amorcé l'effondrement. Deux balles sont déposées directement sur cette balle en plus de deux autres, décalées d'une largeur d'environ une demi-balle. Bien que la balle 6 ait été fabriquée avec une hauteur moyenne, elle présente une déformation significative (photos 13 et 14). Le fait que les balles 7 et 8 soient empilées directement sur la balle 6 confère à ces balles une inclinaison qui augmente au fur et à mesure que la déformation de la balle 6 s'accroît. Ainsi plus la hauteur de la pile augmente, plus l'éloignement de ces balles par rapport à la pile voisine s'accroît (figure 4).

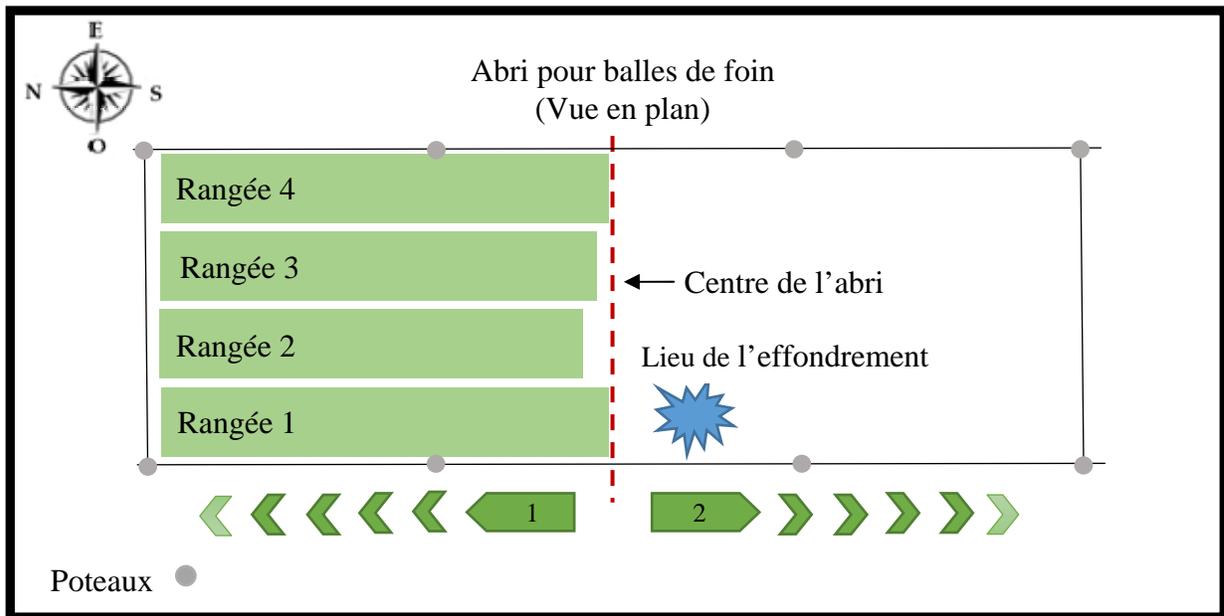
Figure 2 : Méthode d'empilage

- Les balles sont empilées sous l'abri afin de les protéger des intempéries. Le sol sous l'abri est en terre et jonché de roches. Ce fond rocheux est destiné à créer une barrière pour empêcher l'humidité du sol d'atteindre les balles et ainsi prévenir la fermentation du foin. L'abri est rempli à partir du centre jusqu'à chacune des extrémités successivement. Cette façon de faire permet de réduire la distance de transport avec le tracteur sur le fond rocheux qui risque d'endommager les balles selon le témoignage d'un travailleur.
- L'empilement au moment de l'accident est constitué d'approximativement 271 balles dont la base est faite de quatre balles de large et de 13 à 17 balles de long selon les rangées.

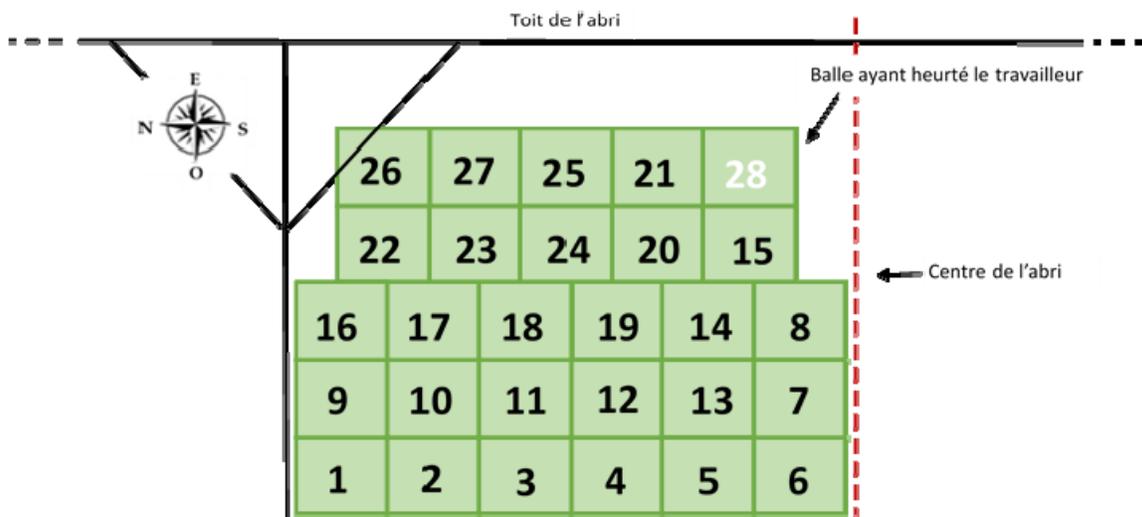
Figure 3 : Empilement reconstitué, balles de foin 1 à 28 (rangée 1)

- En combinant les diverses informations recueillies, il est possible de reconstituer l'empilement tel qu'il était au moment de l'accident. L'emplacement de chaque balle est précis. Cependant, la position exacte des balles les unes sur les autres demeure inconnue. Les balles 1 à 28 sont empilées à raison de trois de haut puis de deux supplémentaires avec un chevauchement d'une demi-balle.

L'empilement au moment de l'accident est constitué d'approximativement 271 balles dont la base est faite de quatre balles de large et de 13 à 17 balles de long selon les rangées. La façon dont se termine l'empilement aux extrémités de chaque rangée du côté nord de l'abri consiste en trois balles de haut sur lesquelles sont déposées deux autres balles avec un chevauchement (figure 4). Au centre de l'abri, la façon dont l'empilement se termine est variable d'une rangée à l'autre quant au nombre de balles et à l'introduction de chevauchements. Cependant, la rangée 1 du côté de l'effondrement se termine de façon similaire aux rangées du côté nord, soit trois balles de haut puis deux autres avec un chevauchement d'une demi-balle (figure 3).

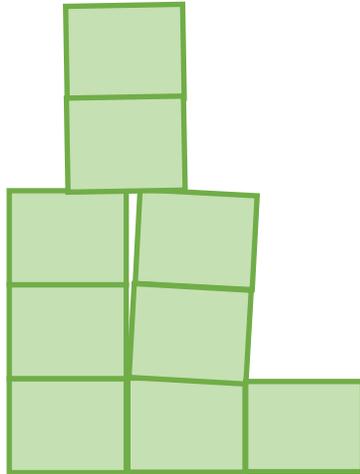
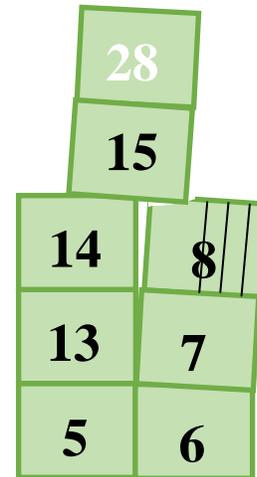
Figure 4 : Coins de l'empilement

- Toutes les informations recueillies nous portent à croire que le coin de l'empilement du côté de l'effondrement avait une configuration similaire aux deux coins du côté nord de l'empilement. Cependant, au coin de l'effondrement, il y a la présence d'une balle liée avec trois ficelles seulement (balle 8).

On remarque également que des espaces sont laissés entre les rangées de balles de foin, avant qu'il y ait un chevauchement. Les balles qui sont empilées sur celles-ci avec un chevauchement sont donc, à une extrémité, au-dessus du vide et tendent à se courber pour combler le vide. Ces balles ainsi arrondies aux extrémités tendent à pousser sur les piles voisines et procurent aux balles au-dessus une surface d'appui inclinée. La présence d'espaces importants aux extrémités et à la base de l'empilement contribue aussi à son instabilité. Cette disposition des balles favorise leur séparation puisque celles des couches supérieures tendent à pousser les balles du dessous vers l'extérieur de l'empilement (figure 4).

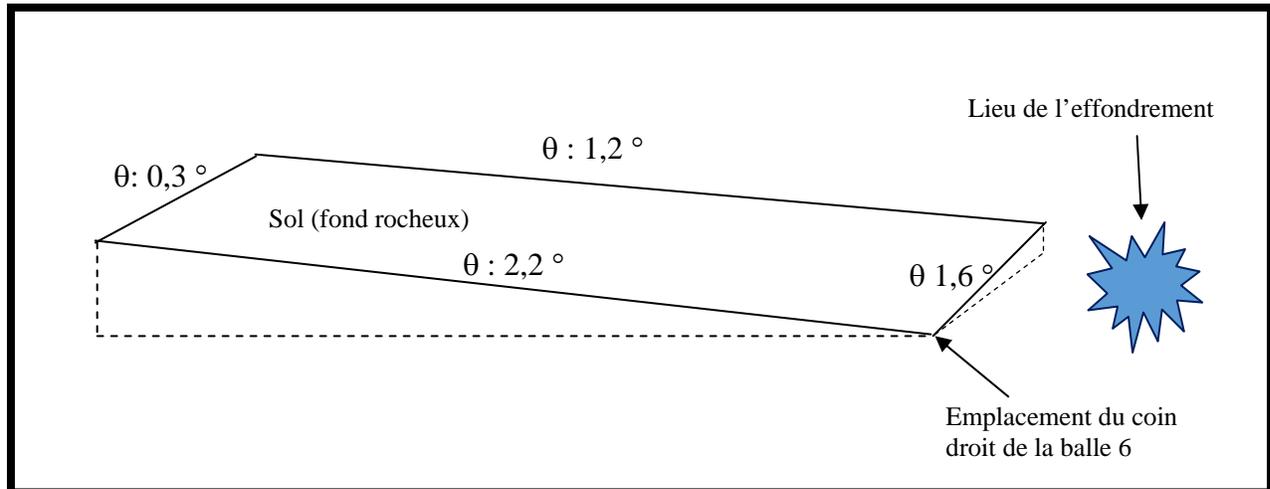
Figure 5 : Inclinaison du sol sous les balles 3 à 6

- Lors du retrait des balles 3 à 6, il est noté que le sol sous les balles est propre. Cependant, il présente une pente descendante vers l'extrémité droite de la balle 6 soit vers l'extérieur de l'abri.

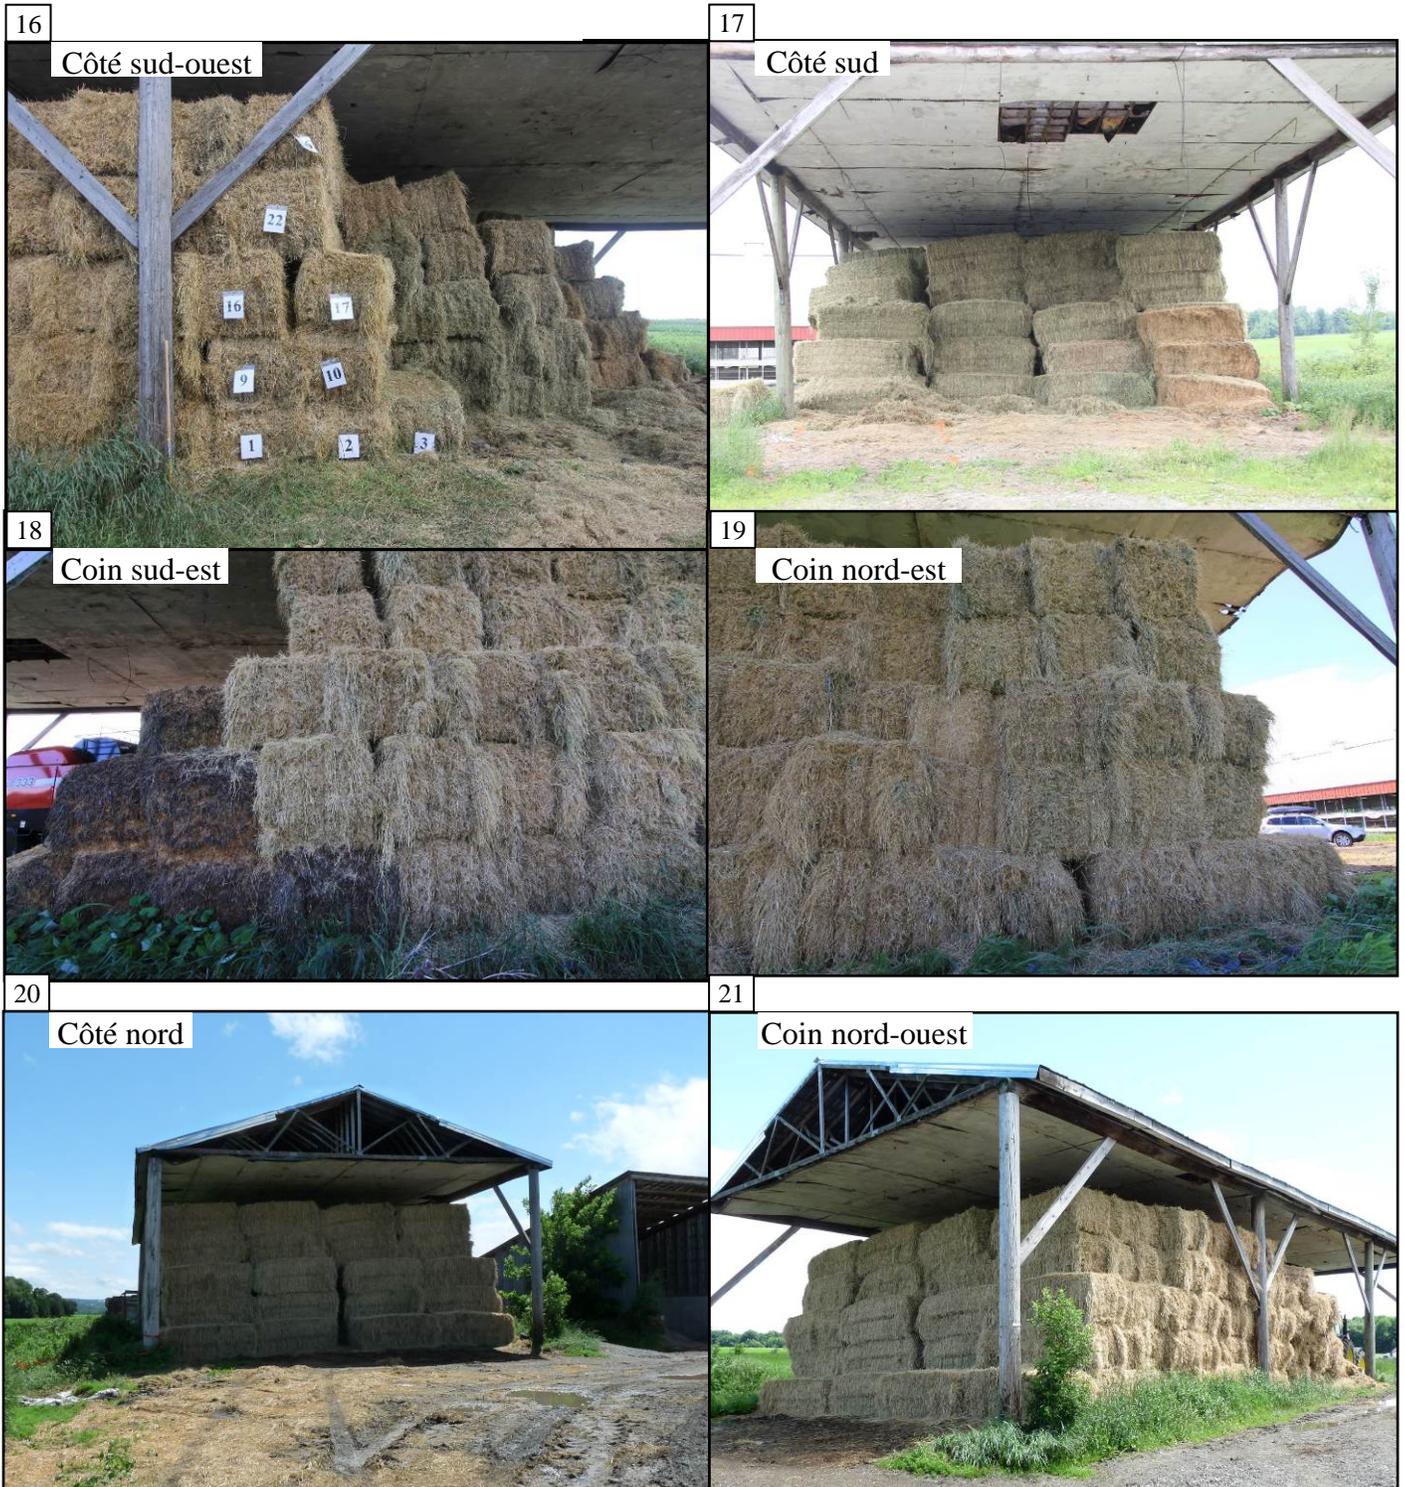
- Un espace entre les piles est introduit avant le chevauchement, c'est-à-dire entre la troisième et la quatrième couche de balles (photos 17 et 20). On retrouve aussi des espaces à différents endroits dans l'empilement (photos 18 et 19).
