RAPPORT D'ENQUÊTE

**Accident mortel survenu à Monsieur « A »
de l'entreprise Jean-Pierre Ouellet
le 11 décembre 2013
sur le chemin forestier situé
au 154 route Grande-Ligne Sud à Saint-Cyprien**

Date du rapport : 5 mai 2014

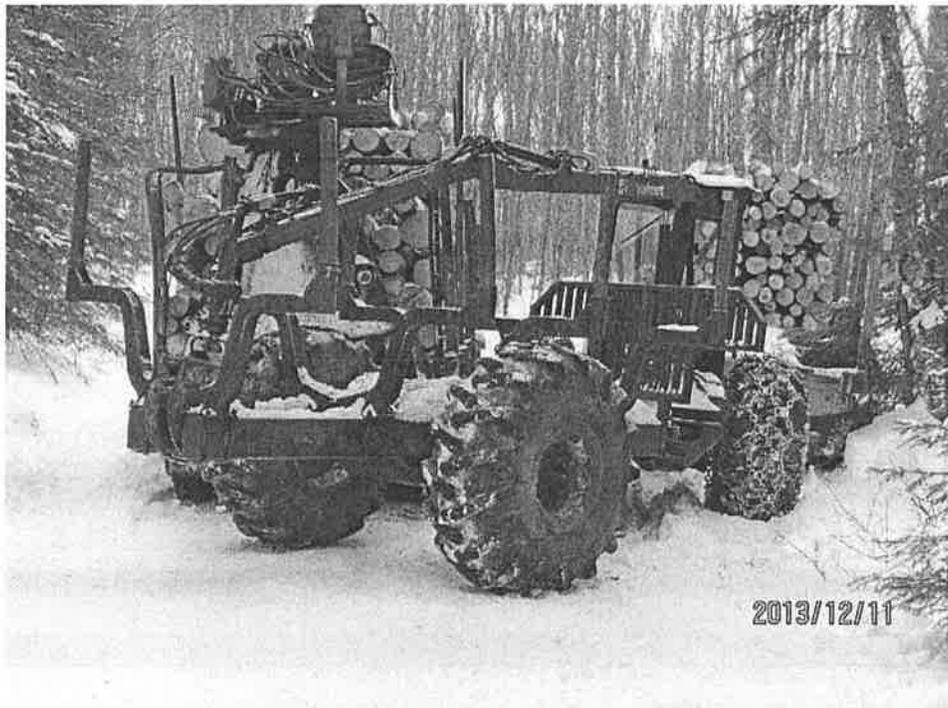
Photo 1 : Position des véhicules après l'accident (vue arrière)

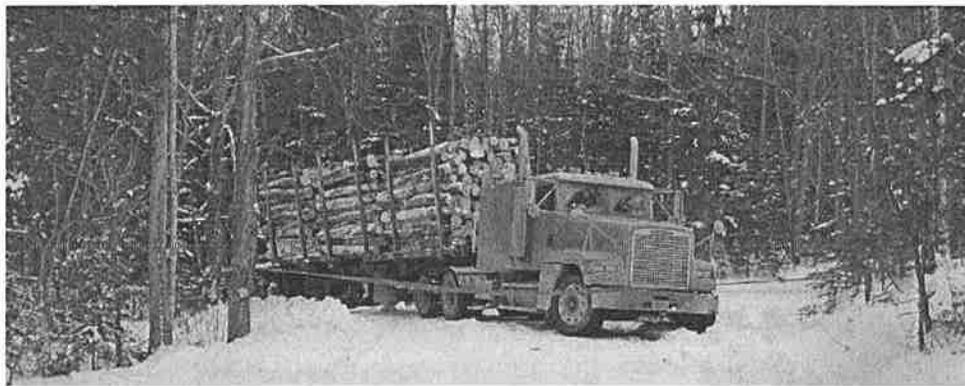
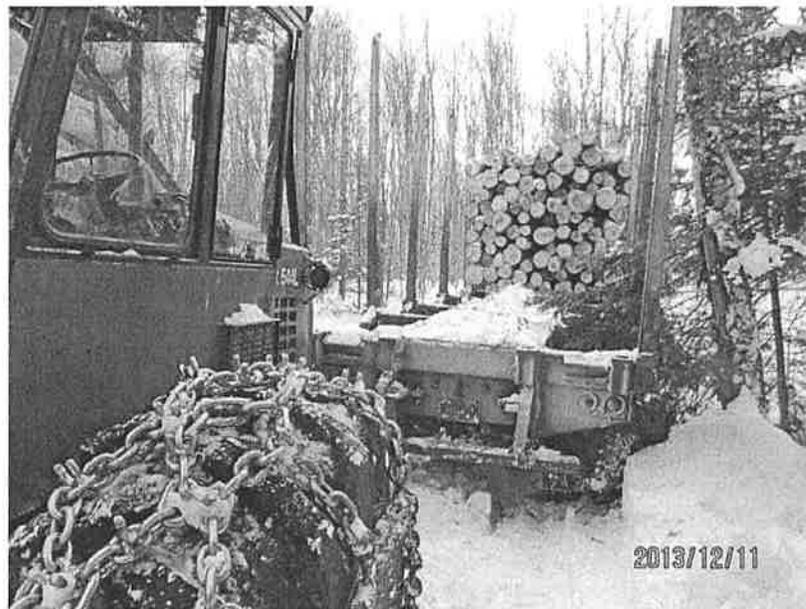
Lors du deuxième voyage de la journée, la semi-remorque chargée de billes de bois et attelée au camion Freightliner, modèle FLD120, s'enlise (photos 2 et 3).

Photo 2 : Camion semi-remorque (vue avant)

Photo 3 : Semi-remorque enlisée (vue arrière)

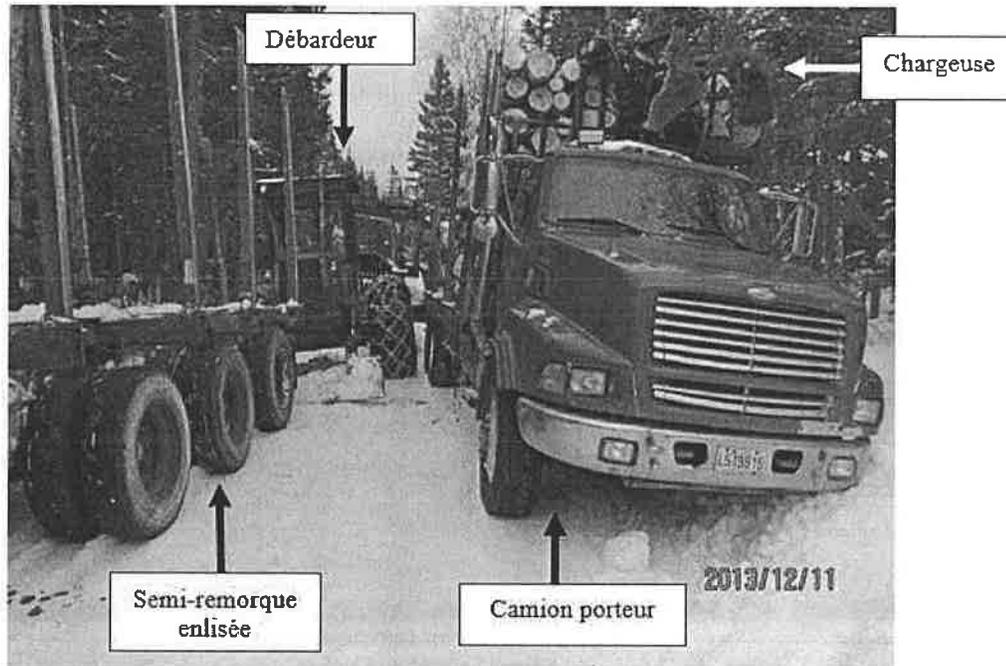
Après avoir tenté des manœuvres pour dégager la semi-remorque, le conducteur du camion fait appel à monsieur «A» pour obtenir de l'aide. Une chargeuse installée à l'arrière d'un camion porteur de marque Sterling de même qu'un débardeur sur roues de marque Valmet, modèle 544L, sont utilisés (photo 4). Monsieur «A» coordonne les manœuvres.

Photo 4 : Véhicules sur les lieux de l'accident
Source : Sûreté du Québec annoté par CSST

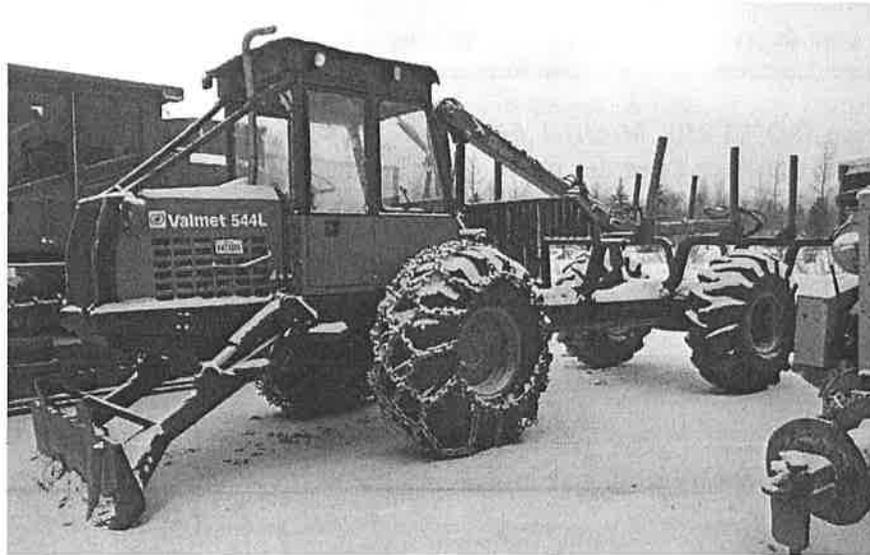
octroie un contrat d'abattage et de débardage du bois à .
Le débardage consiste à transporter le bois de son lieu d'abattage jusqu'au chemin forestier. À cet effet, un débardeur sur roues de marque Valmet 544L, d'une capacité de 9 tonnes, est utilisé

(photo 5). Celui-ci est muni de quatre roues motrices. Le bois est chargé dans le panier pour être transporté jusqu'à l'empilement.

Photo 5 : Débardeur Valmet 544L

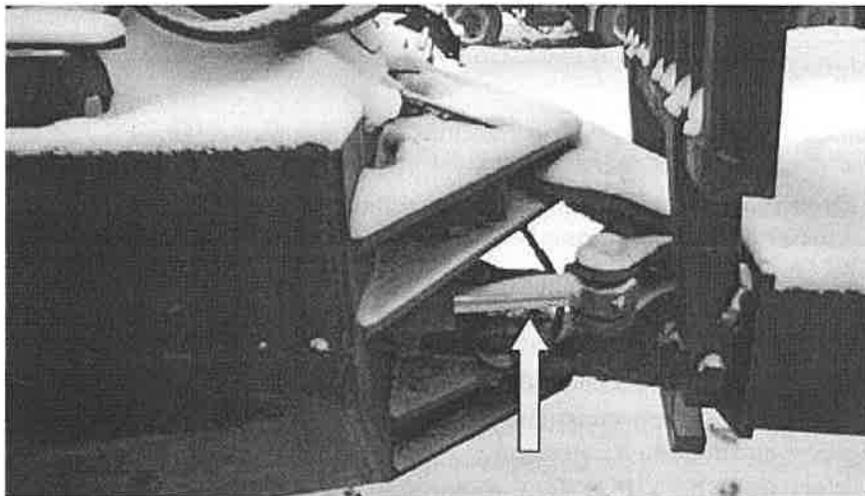
Un pivot relie le panier du débardeur à la cabine. Le déplacement du panier autour du pivot est obtenu à l'aide de vérins hydrauliques commandés par la rotation du volant (photo 6).

Photo 6 : Vérins hydrauliques du débardeur Valmet 544L

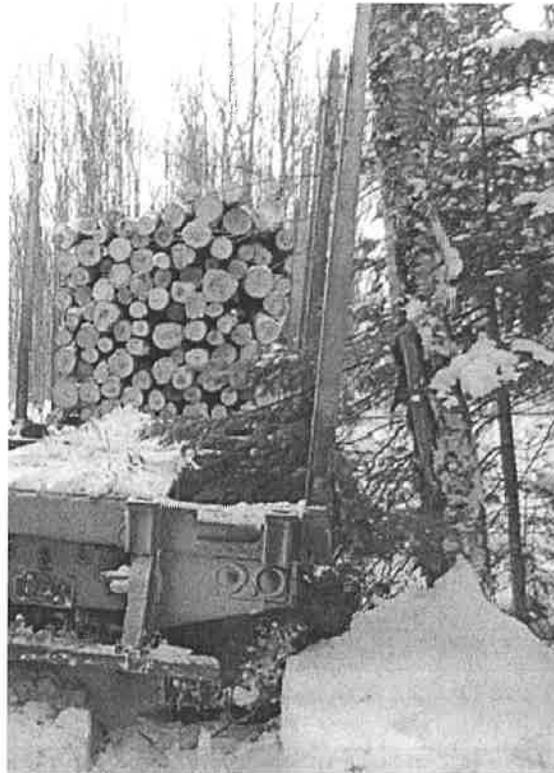
- L'opérateur tourne le volant du débardeur pour tenter d'éloigner la semi-remorque de l'arbre.
- Le volant du débardeur commande le mouvement du panier.

Photo 7 : Arbre dans la trajectoire des poteaux de la semi-remorque

Pendant les manœuvres, l'opérateur du débardeur remarque la présence d'un arbre en bordure du chemin. L'arbre se trouve dans la trajectoire des poteaux de la semi-remorque. L'opérateur tente de faire dévier la trajectoire de la semi-remorque et de l'éloigner de l'arbre pour ne pas nuire à son avancée. Pour ce faire, il tourne le volant du débardeur, ce qui désaxe le panier vers la gauche. Ce dernier entre en contact avec la structure de la chargeuse installée à l'arrière du camion porteur (Annexe B, croquis 3 et Annexe C, photo 12).

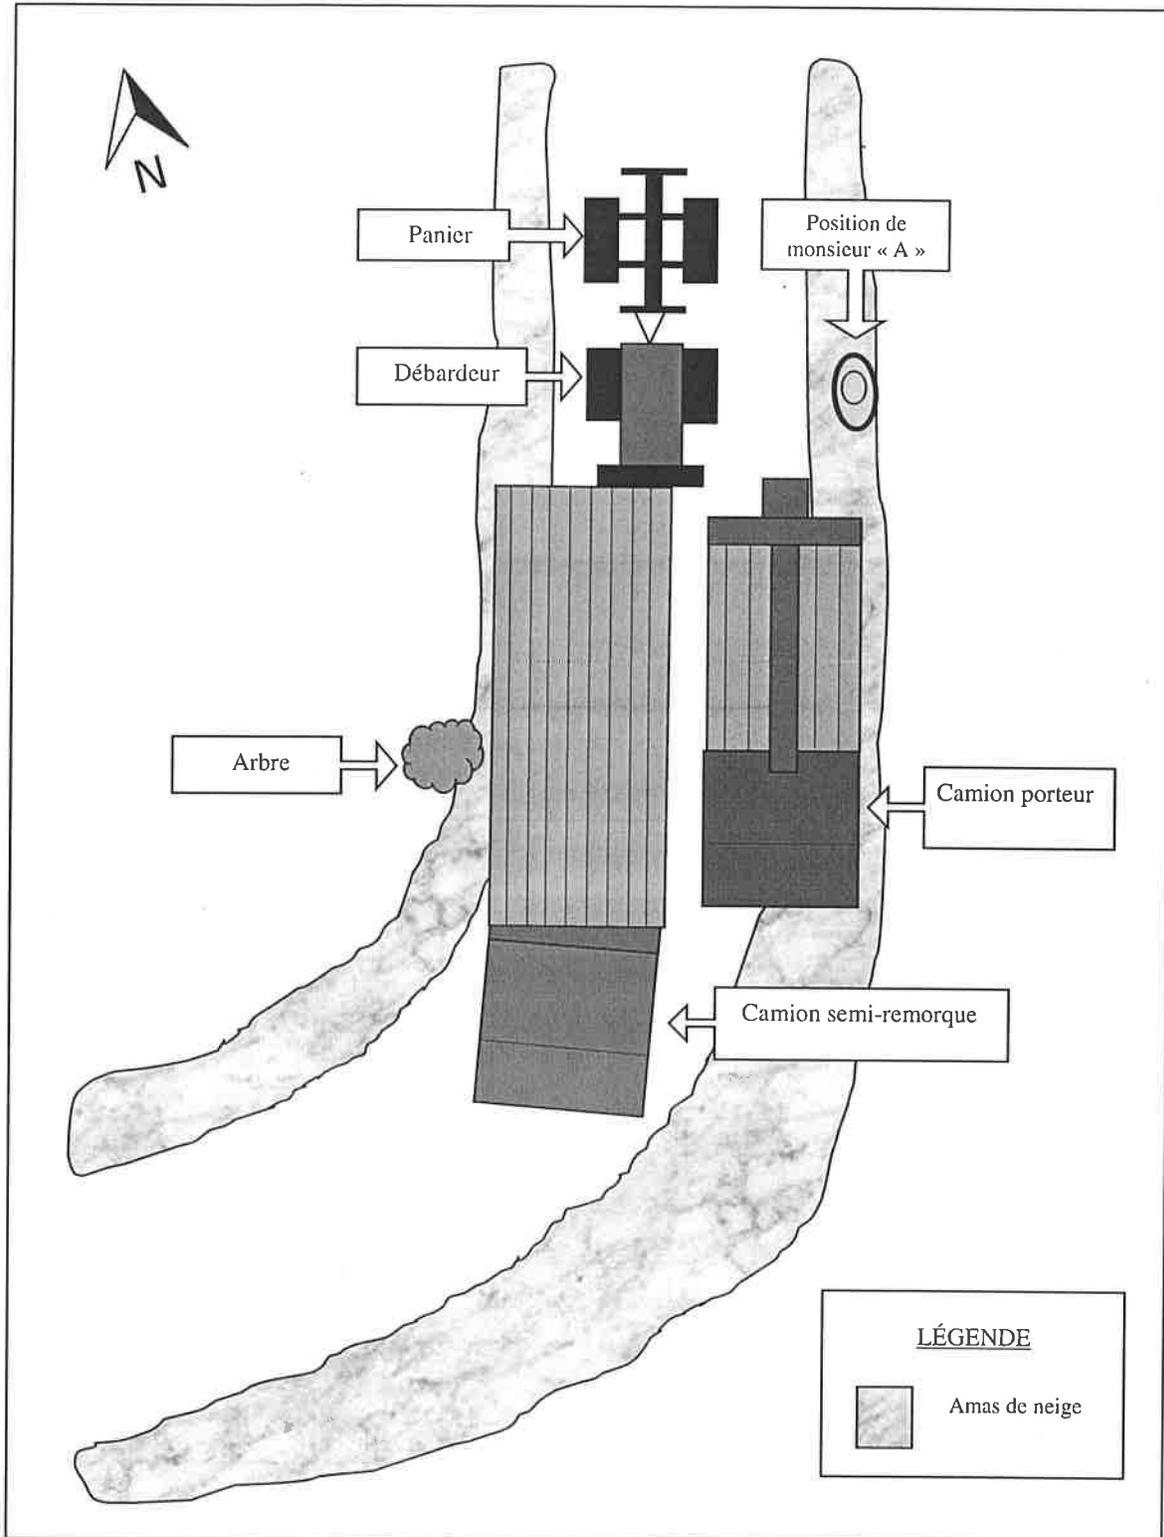
Monsieur «A» conduit le camion porteur jusqu'au lieu de l'accident et le stationne près de la semi-remorque dans le but de la décharger avec la chargeuse. Le côté conducteur du camion porteur déborde du chemin et se trouve dans l'amas de neige. Après le déchargement de la semi-remorque, le camion est laissé sur place (Annexe B, croquis 1)

Le débardeur disponible sur le lot forestier est utilisé pour pousser la semi-remorque. Pour ce faire, monsieur «A» indique à l'opérateur de pousser le coin arrière gauche de la semi-remorque. Ainsi, l'opérateur positionne son débardeur pour appuyer sa gratte contre l'extrémité gauche de la barre de retenue (Annexe B, croquis 1).

Croquis 1 : Illustration des lieux au début des manœuvres (vue en plan, non à l'échelle)

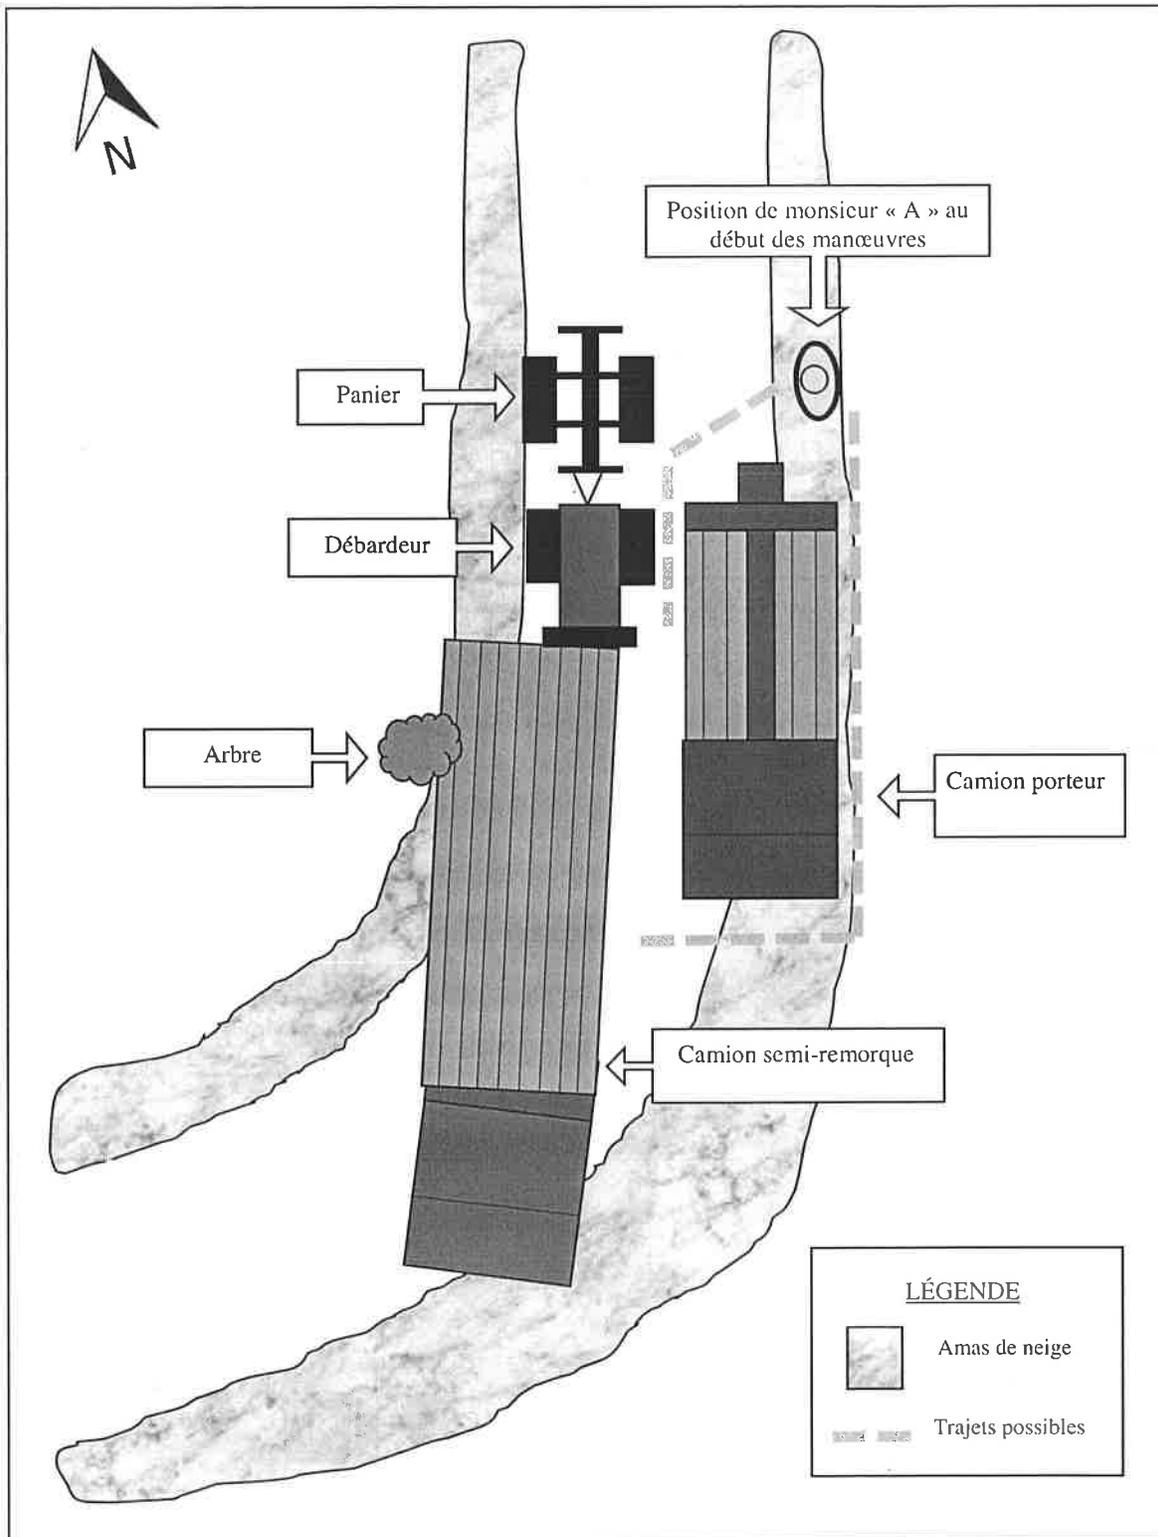
Pendant les manœuvres, le débardeur avance d'environ 3 mètres. À partir de la position de monsieur «A» au début des manœuvres, deux trajets sont possibles pour entrer dans le champ de vision de l'opérateur du débardeur. Un trajet passant par l'avant du camion porteur et nécessitant de circuler dans l'amas de neige, et un trajet plus court passant par l'arrière du camion porteur (Annexe B, croquis 2).

Croquis 2 : Illustration des trajets possibles pendant les manœuvres (vue en plan, non à l'échelle)

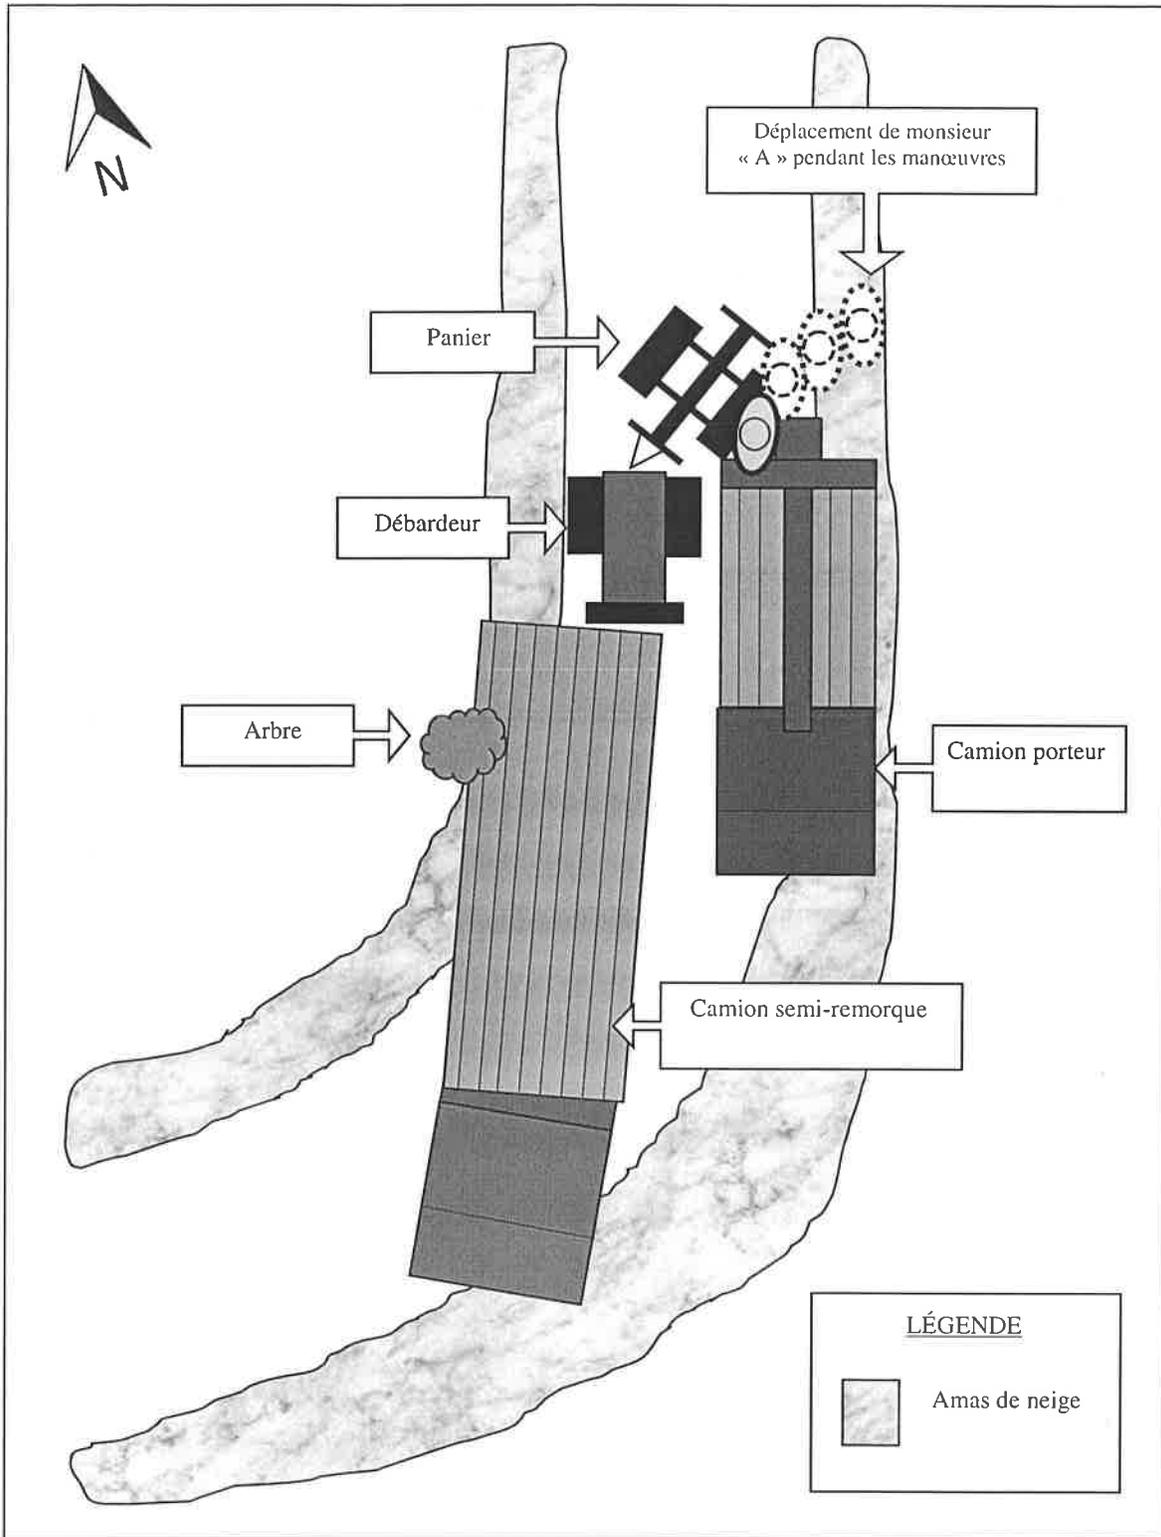
conducteur actionne les avertisseurs sonores. Monsieur «A» se déplace alors vers le débardeur en passant par l'arrière du camion porteur (Annexe B, croquis 3).

Croquis 3 : Illustration des lieux au moment de l'accident (vue en plan, non à l'échelle)

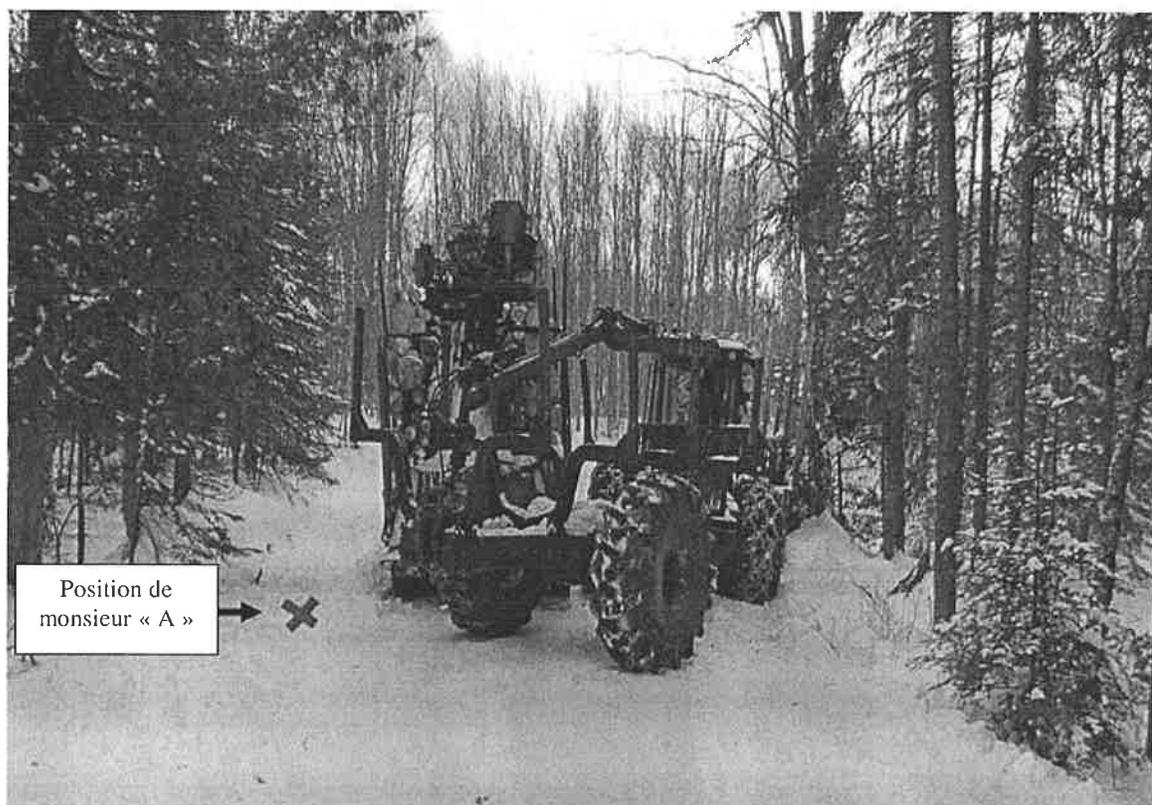
À l'arrivée du débardeur, monsieur «A» demande à l'opérateur de pousser le coin arrière-gauche de la semi-remorque en appuyant sa grappe sur la barre de retenue. Aux environs de 10 h 30, l'opérateur commence à pousser la semi-remorque. Monsieur «A» se tient à l'arrière-gauche du camion porteur, le débardeur se trouvant à sa droite (Annexe B, croquis 1 et Annexe C, photo 8).

Photo 8: Position approximative de monsieur «A» au début des manœuvres
Source : Sûreté du Québec annoté par CSST

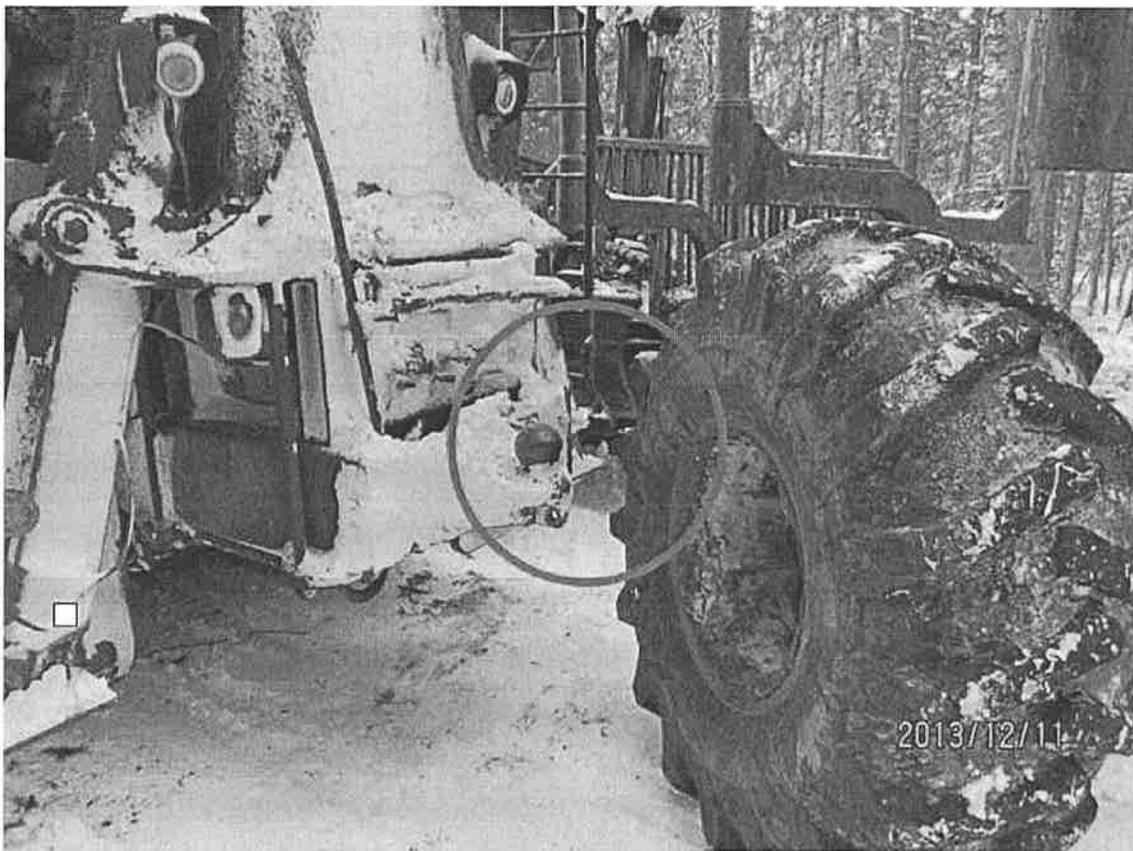
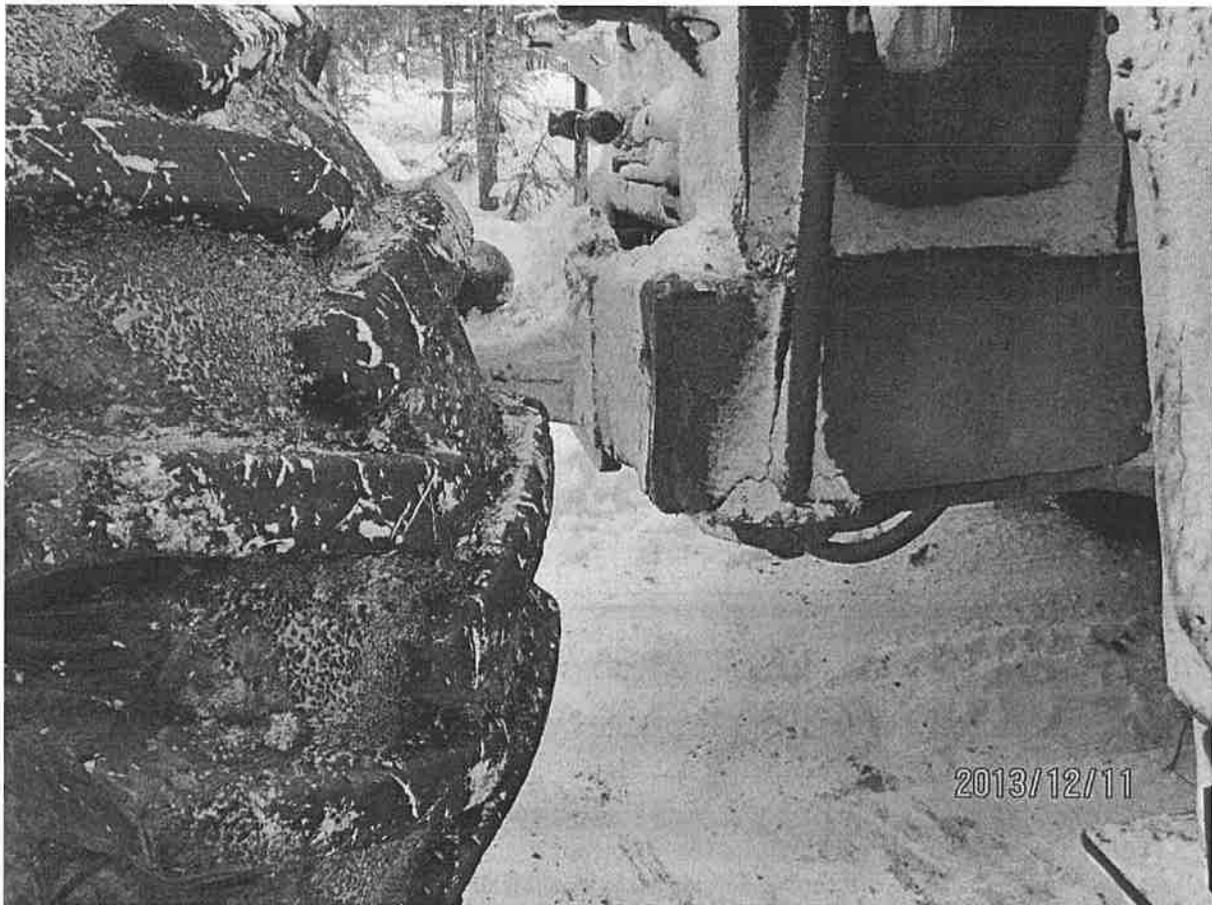
Monsieur «A» est coincé par la roue du débardeur dans l'angle formé par la structure de la chargeuse et l'attache remorque du camion porteur (Annexe C, photos 9, 10 et 11).

Monsieur «A», se trouvant à cet endroit au même moment, est coincé entre la roue du panier du débardeur et la structure de la chargeuse. Monsieur «A» est blessé mortellement.

Photo 9 : Zone de coincement formée par la structure de la chargeuse, l'attache semi-remorque du camion porteur et la roue arrière gauche du débardeur

Photo 10 : Zone de coincement formée par la structure de la chargeuse, l'attache remorque du camion porteur et la roue arrière gauche du débardeur

Photo 11 : Zone de coincement formée par la structure de la chargeuse, l'attache remorque
du camion porteur et la roue arrière gauche du débardeur
Source : Sûreté du Québec

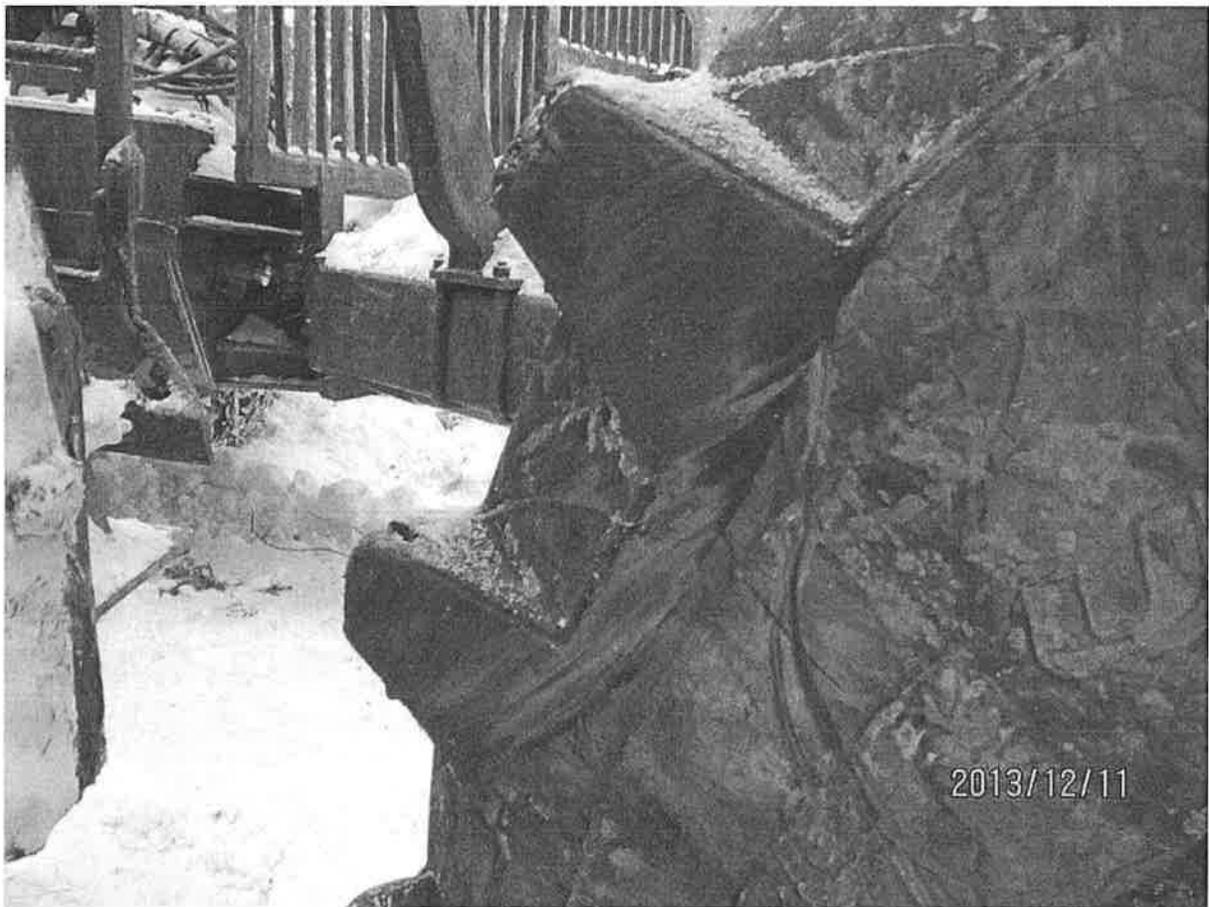
Photos 12 : Marques de frottement sur le pneu arrière gauche du débardeur
