RAPPORT D'ENQUÊTE

**Accident mortel survenu à
un acériculteur copropriétaire
de l'entreprise L.J. Lapierre et fils inc.
le 15 janvier 2013 au 55, route 161 à Stornoway**

Direction régionale de l'Estrie

Date du rapport : 25 octobre 2013

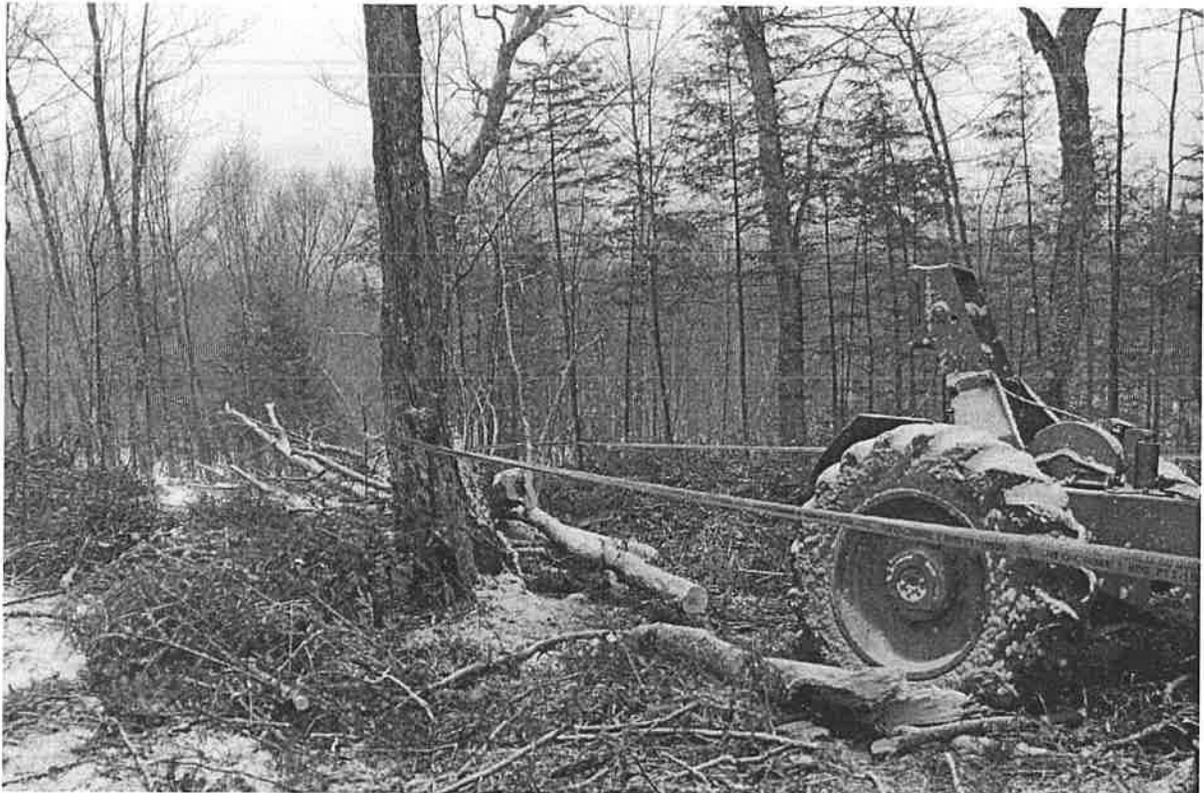
Photo 1 : Lieu de l'accident

Dans son érablière, un acériculteur coupe un des trois troncs d'un même arbre avec une scie à chaîne. Au moment où ce tronc tombe au sol, une branche cassée de l'arbre, qui s'appuyait sur le tronc abattu, tombe directement sur lui.

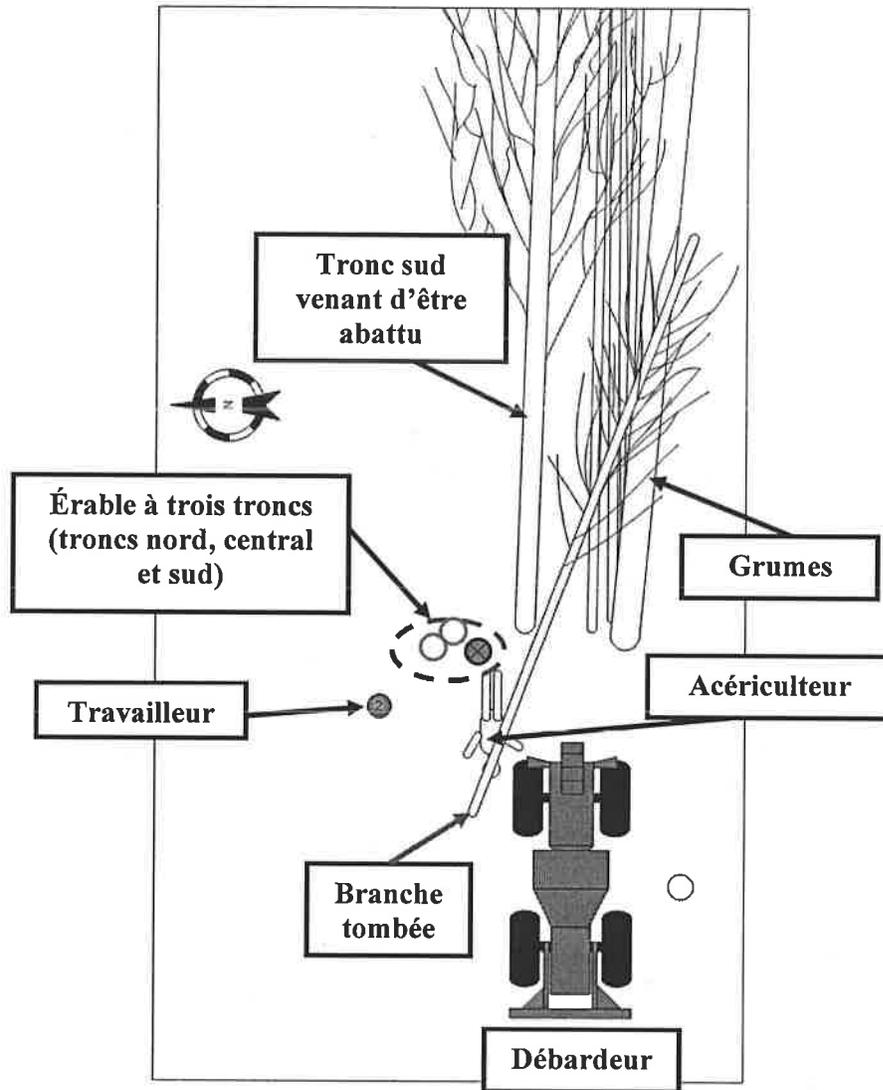
Figure 2 : Croquis en plan représentant les lieux juste après la chute de la branche

Ils poursuivent le travail en après-midi durant laquelle, le travailleur abat un gros hêtre avec la scie à chaîne. Celui-ci est ensuite attaché au câble du débardeur et M. B le sort et l'amène avec les autres arbres coupés. Ensuite, M. B demande au travailleur de lui passer la scie à chaîne pour permettre à ce dernier de se reposer, le temps qu'il s'occupe de la branche cassée de l'érable à trois troncs. Le travailleur lui laisse la scie à chaîne et se retire à quelques pieds, dans une voie de retraite (figure 2). M. B s'installe pour abattre le tronc sud sur lequel repose la grosse branche. Il débute en coupant l'entaille de direction puis finalise la coupe en complétant le trait d'abattage. Il recule de quelques pieds en ligne droite vers l'arrière. Il est approximativement 14 h 20. Le tronc sud tombe dans la direction voulue, en direction est. La base de la branche demeure momentanément attachée au tronc nord tandis que la tête de la branche tombe. La tête de la branche touche le sol en premier et crée ainsi une compression dans ses ramifications, ce qui fait décrocher la base de la branche. Celle-ci se rabat en direction de M. B et le heurte à la tête

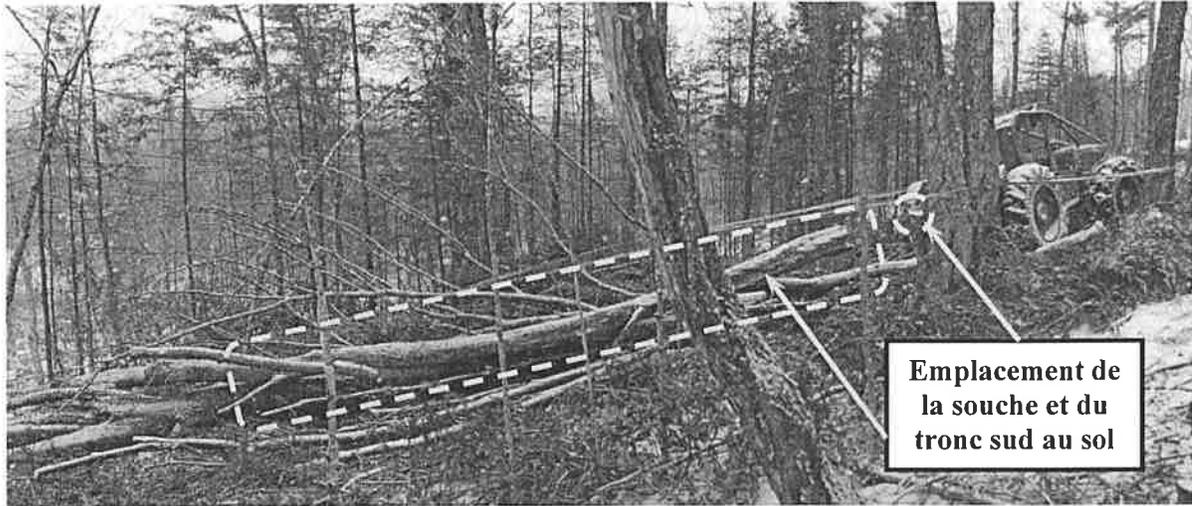
Photo 2 : Montage de 2 photos pour illustrer la pente descendante ainsi que les arbres abattus

- L'érablière est entretenue, le sol est dégagé ;
- Cette zone de travail est adjacente à l'érablière actuelle ;
- À cet endroit, le sol est en pente descendante vers le sud-est (photo 2).

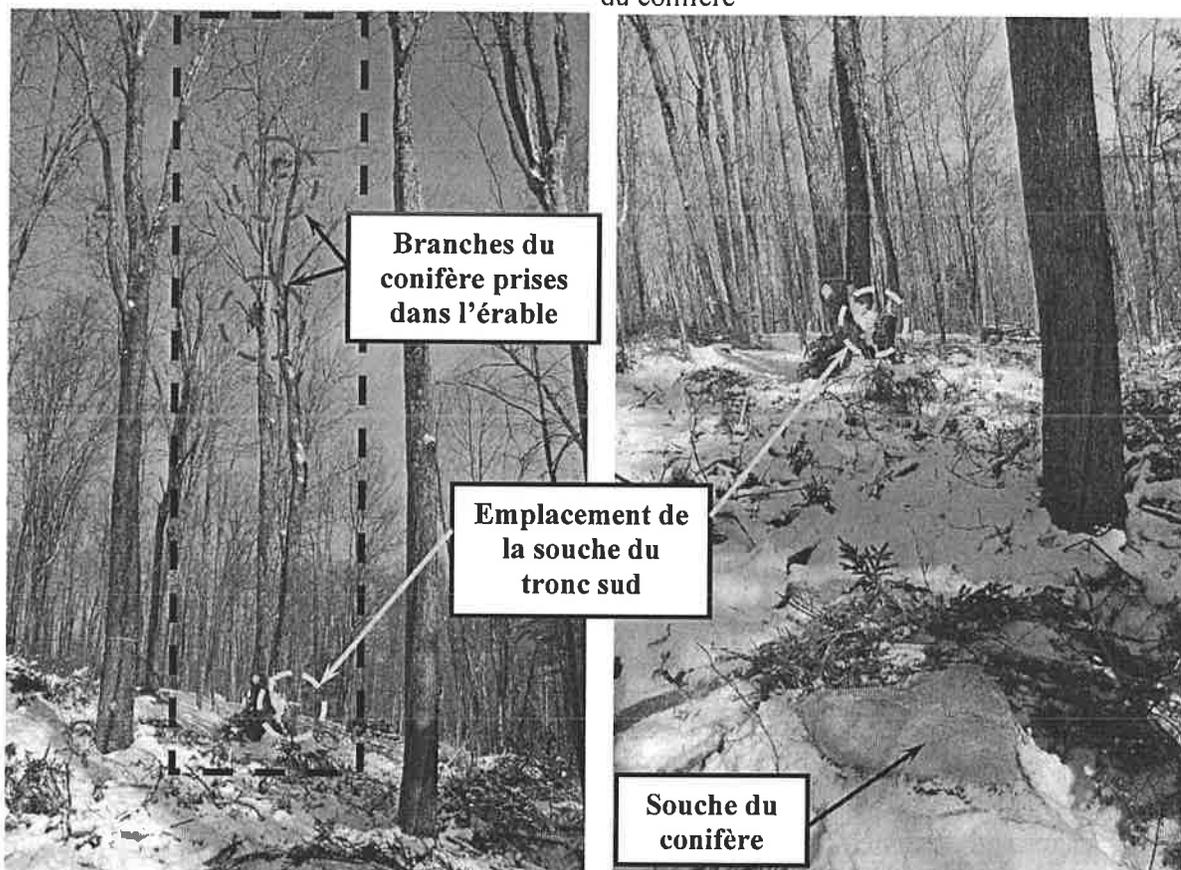
Photos 3 et 4: Vues d'ensemble de l'érable le 25 janvier 2013 ainsi que de la souche du conifère

- L'arbre en question est un érable à sucre qui se sépare en trois troncs;
- À 45 cm du sol, le diamètre de l'arbre est d'environ 76 cm;
- Des branches du conifère tombé dans l'arbre le matin sont toujours présentes dans les branches de l'arbre (photo 3);
- La branche cassée du tronc nord repose sur le tronc sud.

Sur ces photos prises quelques jours après l'accident, le débardeur a été déplacé et les arbres coupés ont été ramassés.

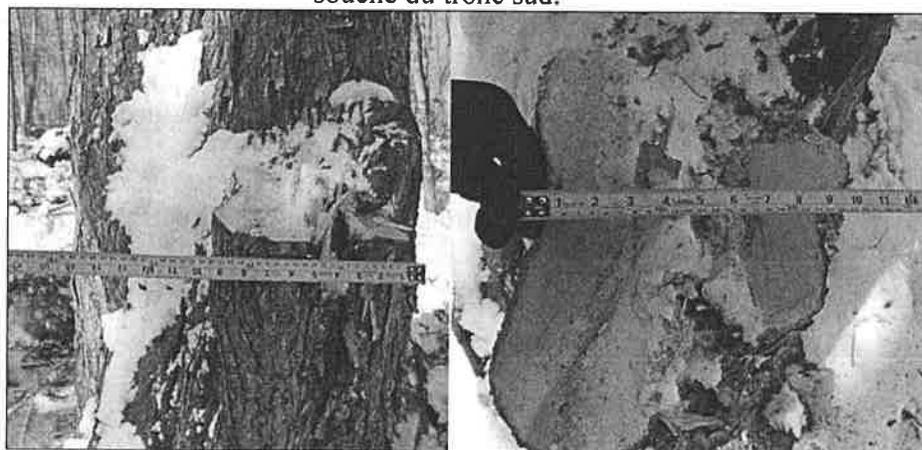
Photos 5 et 6 : Trait d'abattage (à gauche), charnière (centre) et entaille de direction (à droite) sur la souche du tronc sud.

- Il mesure approximativement 20 m et il a un diamètre d'environ 23 cm là où il est coupé;
- Selon le travailleur, il pousse avec un angle approximatif de 45°;
- Lors de son abattage, il est coupé à une hauteur de 0,91 m;
- Pour abattre le tronc sud, les techniques d'abattage usuelles sont utilisées (entaille de direction, charnière et trait d'abattage) (photos 5 et 6).

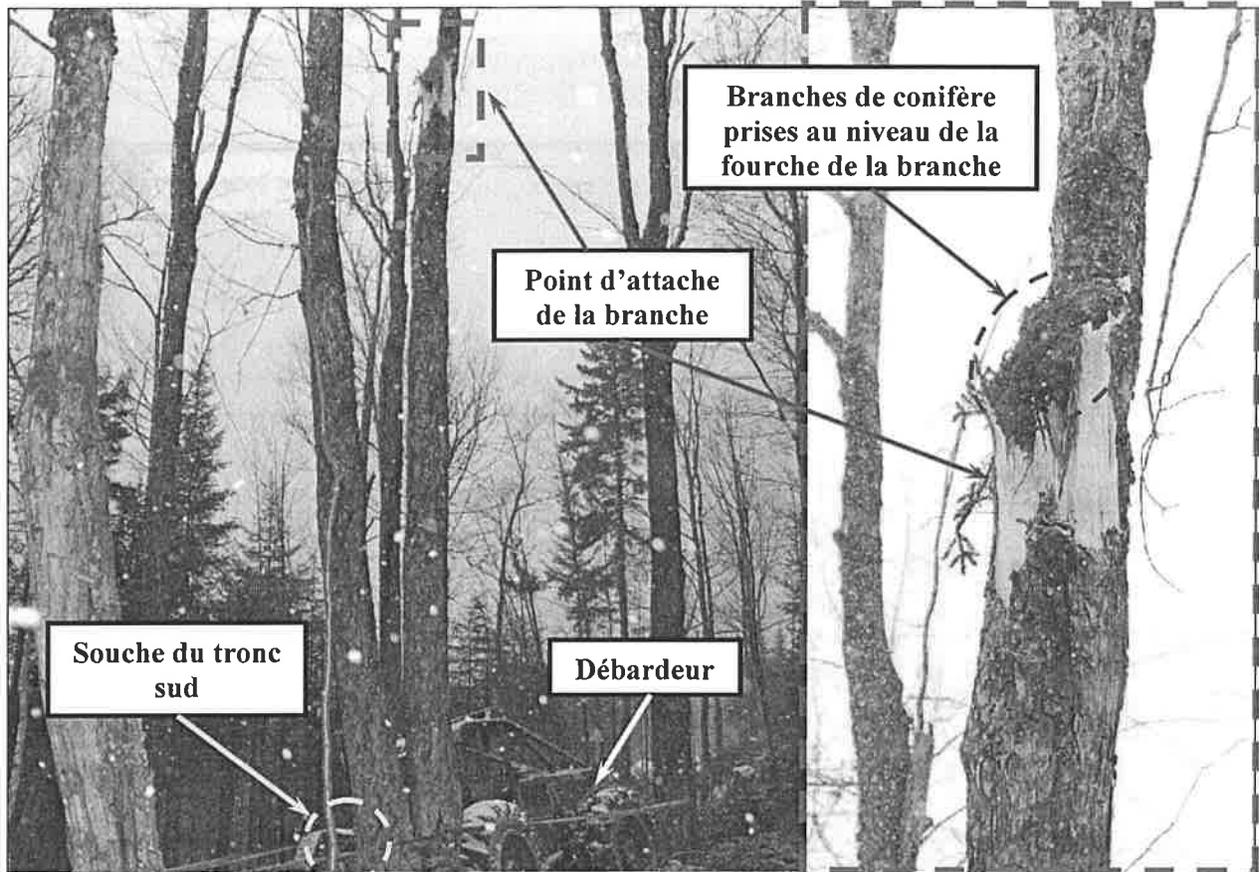
Photos 7 et 8 : Point d'attache de la branche dans l'érable le 16 janvier 2013

- La longueur de la branche est d'environ 13 m;
- La base de la branche est située dans le tronc nord à une hauteur d'environ 7,2 m (photos 7 et 8);
- Une fois tombée au sol, la branche dépasse le tronc sud en sens opposé de la direction d'abattage (vers l'ouest) d'environ 3,6 m, soit juste à côté de la roue arrière droite du débardeur (photo 9);
- À l'endroit où elle est coupée, le diamètre de la branche est d'environ 19 cm (photo 10).

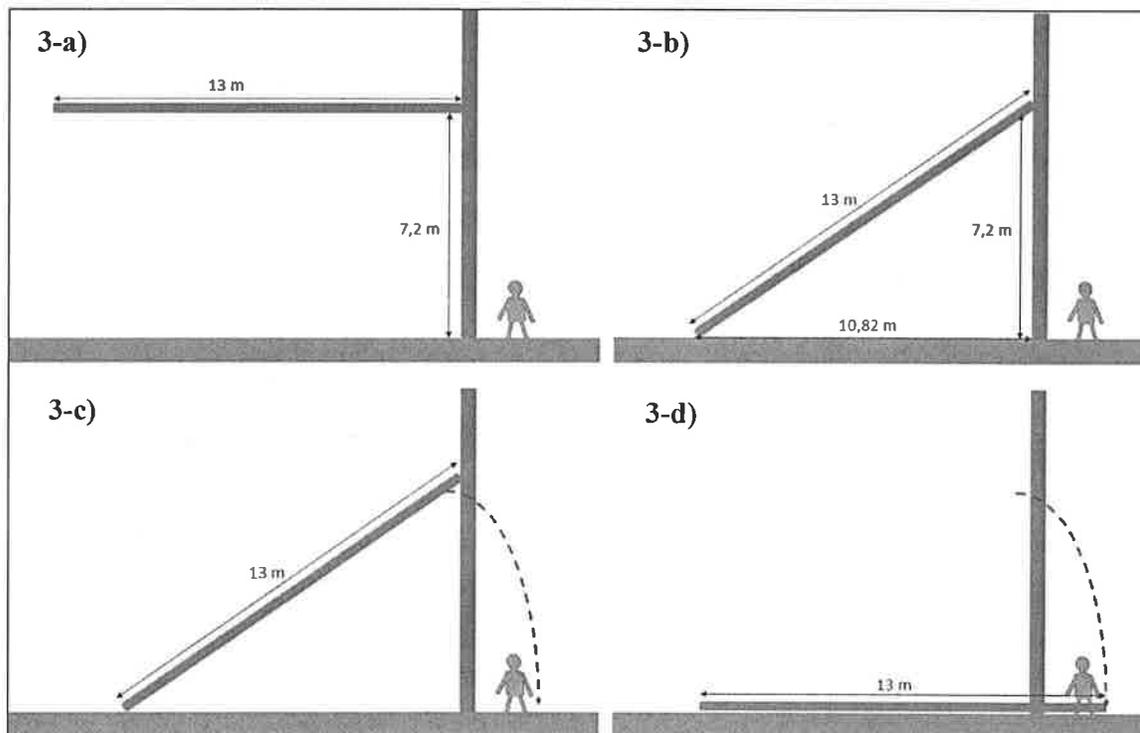
Figure 3 : Croquis illustrant la chute de la branche

- Les fibres restantes résistent à la rupture alors que le tronc sud est abattu, ce qui crée le premier point de pivot au niveau de la fourche de la branche. Au lieu de tomber à l'horizontale, la branche tourne et c'est la tête de la branche qui touche le sol en premier (figures 3-a et 3-b);
- En tombant d'une hauteur approximative de 7,2 m, la tête de la branche touche le sol à une distance approximative de 10,82 m de l'arbre (principe de Pythagore) (figure 3-b);
- Lorsque la base de la branche se décroche du tronc nord, la tête de la branche ayant déjà touché au sol, ce point de contact crée un pivot pour la branche (figure 3-c);
- Puisque la distance au sol entre la tête de la branche et l'arbre est d'environ 10,82 m et que la longueur de la branche est de 13 m, elle dépasse l'arbre d'approximativement 2,18 m. Par conséquent, elle se rabat directement sur l'acériculteur (figure 3-d);

- Lors de sa chute, la branche a pu emmagasiner l'énergie nécessaire pour créer un effet de rebond.

Au lieu de se briser dès la chute du tronc sud, les fibres restantes supportent encore un peu la branche cassée, provoquant un axe de pivot. Ensuite, sa longueur de 13 m, son positionnement à 7,2 m de hauteur et la façon dont la branche absorbe et libère l'énergie de la chute vont provoquer le déplacement vers l'ouest de la branche lorsqu'elle se détache du tronc nord. La base de la branche s'abat donc directement sur M. B.

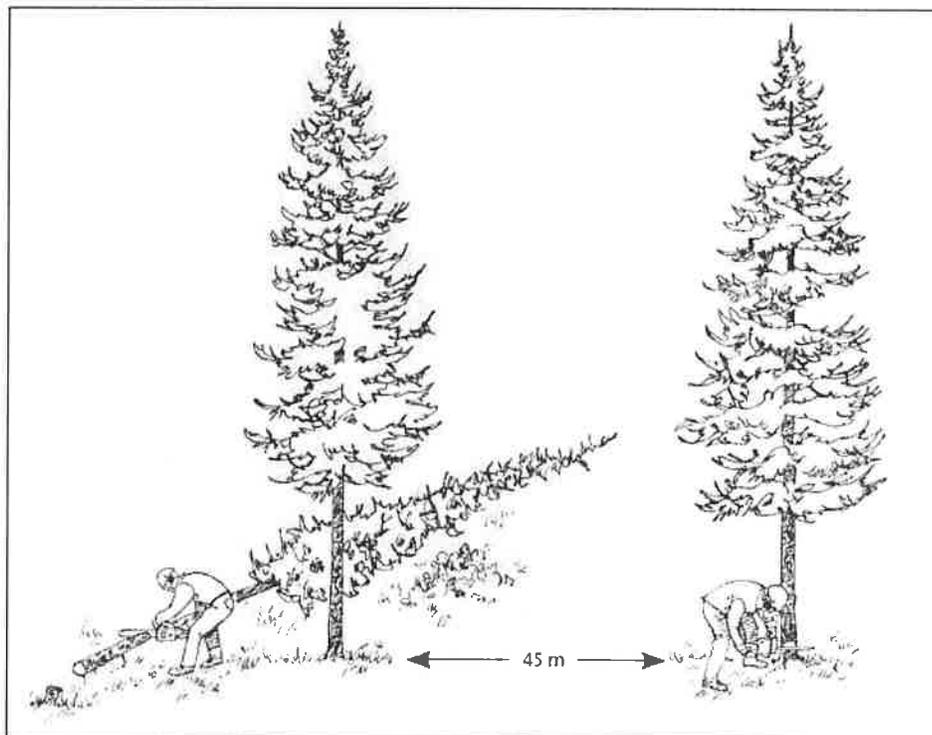
Figure 4 : Représentation de la zone de sécurité entre deux travailleurs

Ainsi, en vertu de l'article 28 du Règlement sur les travaux forestiers, il doit y avoir une distance d'au moins 45 m entre les personnes affectées à l'abattage des arbres (figure 4). Il ne faut jamais se tenir à moins de 45 m d'un autre abatteur.

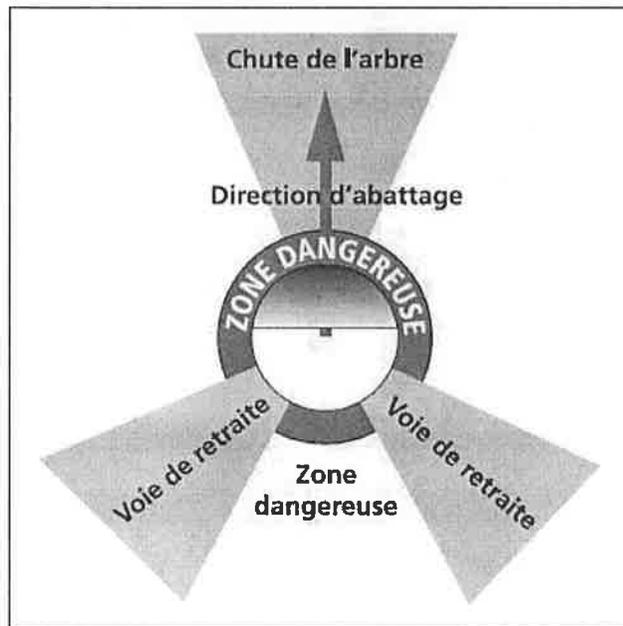
Figure 5 : Représentation des voies de retraite et de la zone dangereuse

L'article 29 du Règlement sur les travaux forestiers demande à ce que la voie de retraite ainsi que l'espace autour de l'arbre soient nettoyés avant de débiter l'abattage. Cette mesure fait partie du code de sécurité de l'abatteur (*D.I.S.Ec.P.*) et correspond aux deux zones situées à 45° vers l'arrière par rapport à la direction prévue de la chute de l'arbre (figure 5).

En conclusion, au lieu de s'éloigner en diagonale vers le nord-ouest, M. B recule en ligne droite (en direction ouest) de quelques pieds. Il est précisément dans la zone de danger lorsque le tronc sud tombe; il est dans une voie de retraite dangereuse. La branche cassée n'est pas entraînée avec le tronc sud comme prévu et tombe directement sur lui.

Pour tout abattage, le guide *Abattage manuel* de la CSST recommande de préparer et de nettoyer deux voies de retraite. Ainsi, advenant le cas où l'une des deux voies deviendrait inutilisable ou si l'abatteur modifie son plan d'abattage en cours de route, il pourra toujours utiliser l'autre voie de retraite. Ici, les deux voies de retraite étaient encombrées. En effet, la voie de retraite sud-ouest était obstruée par la présence du débardeur, des chaînes du débardeur attachées à des grumes et d'autres obstacles au sol comme des branches. Cette voie de retraite aurait dû être nettoyée. La voie de retraite nord-ouest était utilisable, mais elle était encombrée de par la présence du travailleur.
