**RAPPORT D'ENQUÊTE**  
**Copie dépersonnalisée**

**Accident mortel survenu à un travailleur  
le 29 avril 2013 à l'entreprise Les Vergers Leahy inc.  
1772, Route 209 à Franklin**

**Direction régionale de Valleyfield**

**Date du rapport : 11 novembre 2 013**

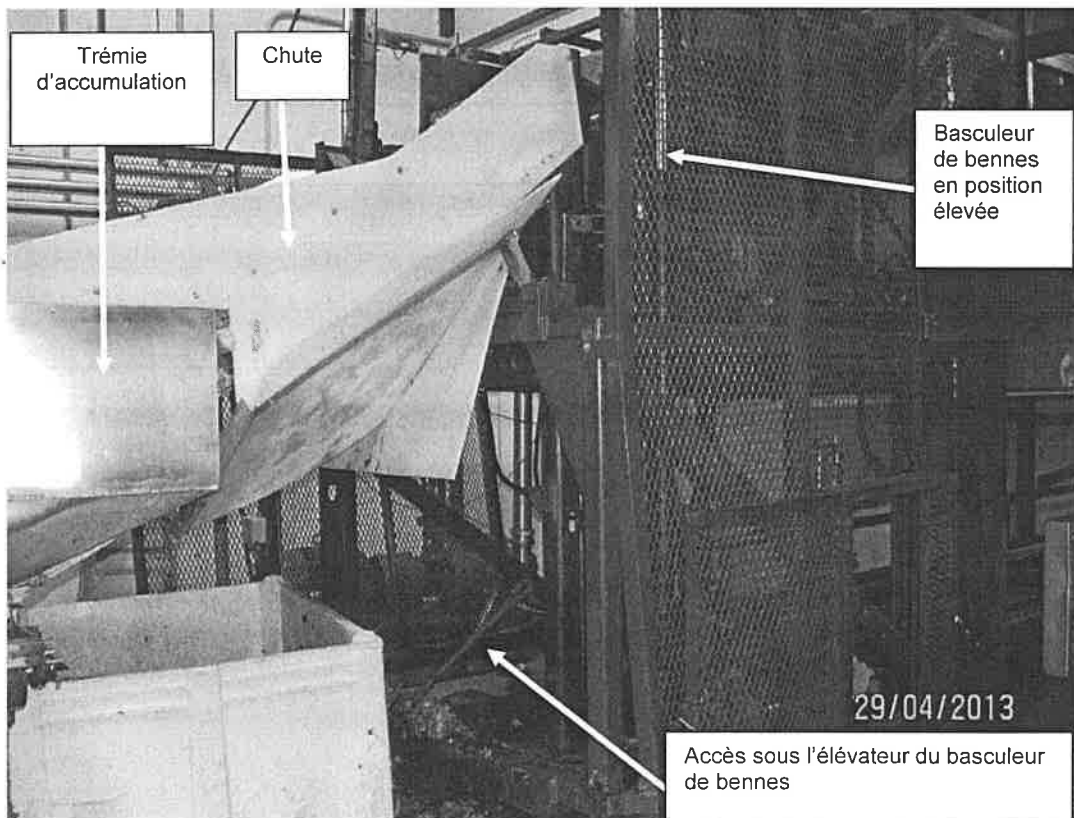
Le travailleur se fait écraser les hanches entre le bâti de l'appareil et la structure de l'élévateur du basculeur de bennes. Le travailleur succombe à ses blessures quelques heures plus tard.

**Photo 1** : Zone de coincement sous le basculeur de bennes. (Source : CSST)

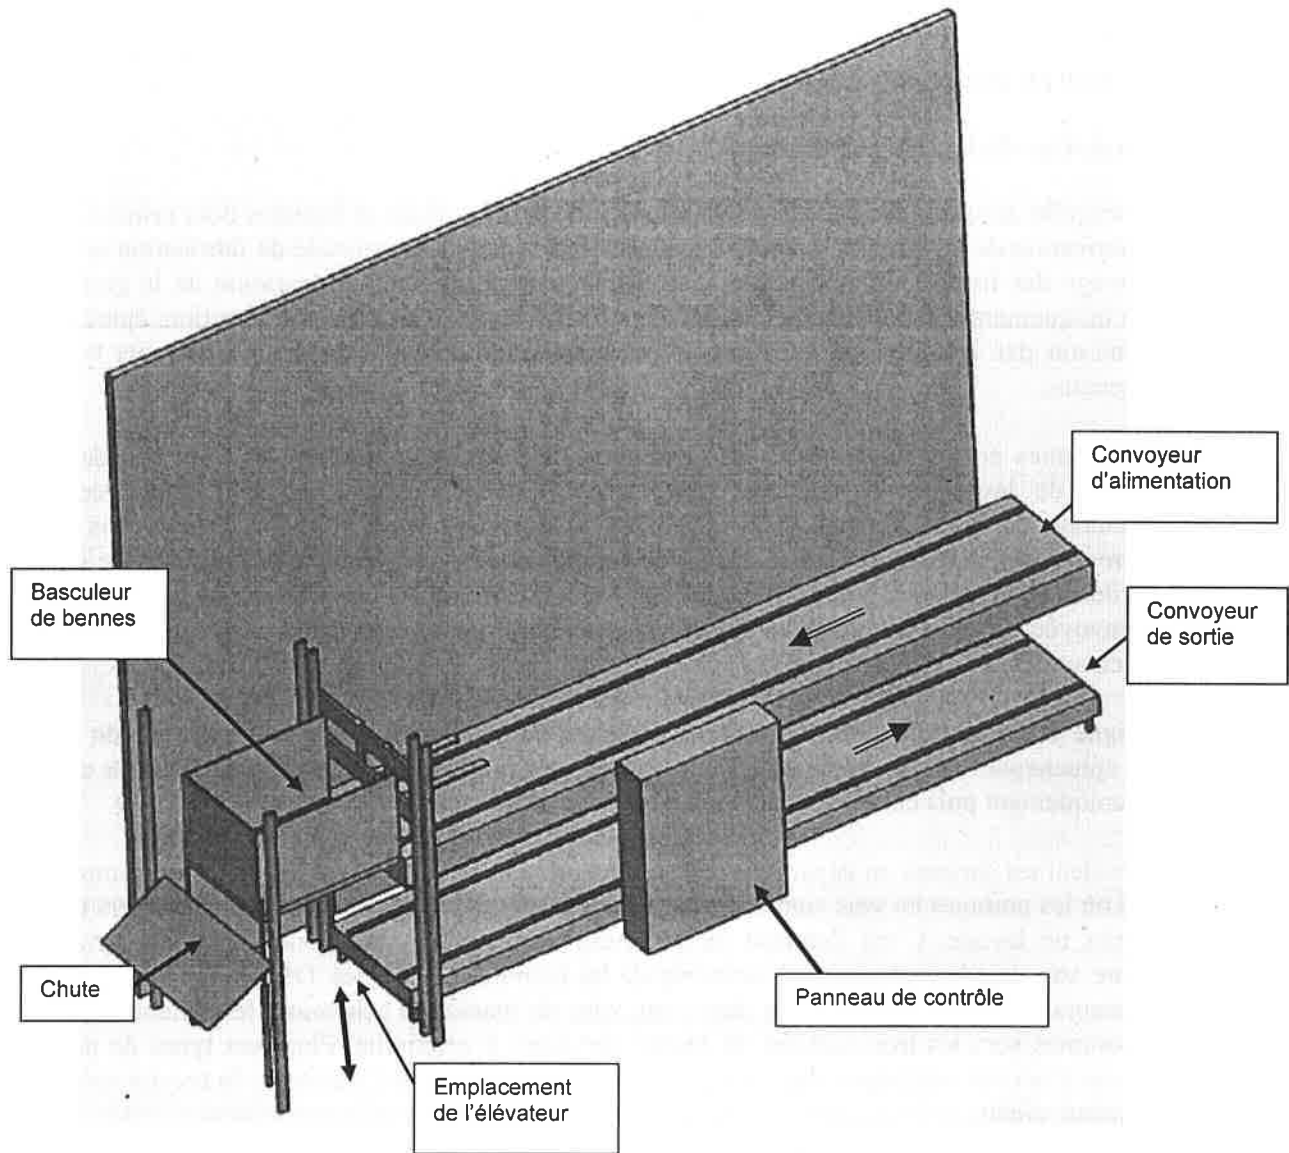
**Figure 2** : Croquis du basculeur de bennes et équipements connexes  
(Source : Les Vergers Leahy inc.)

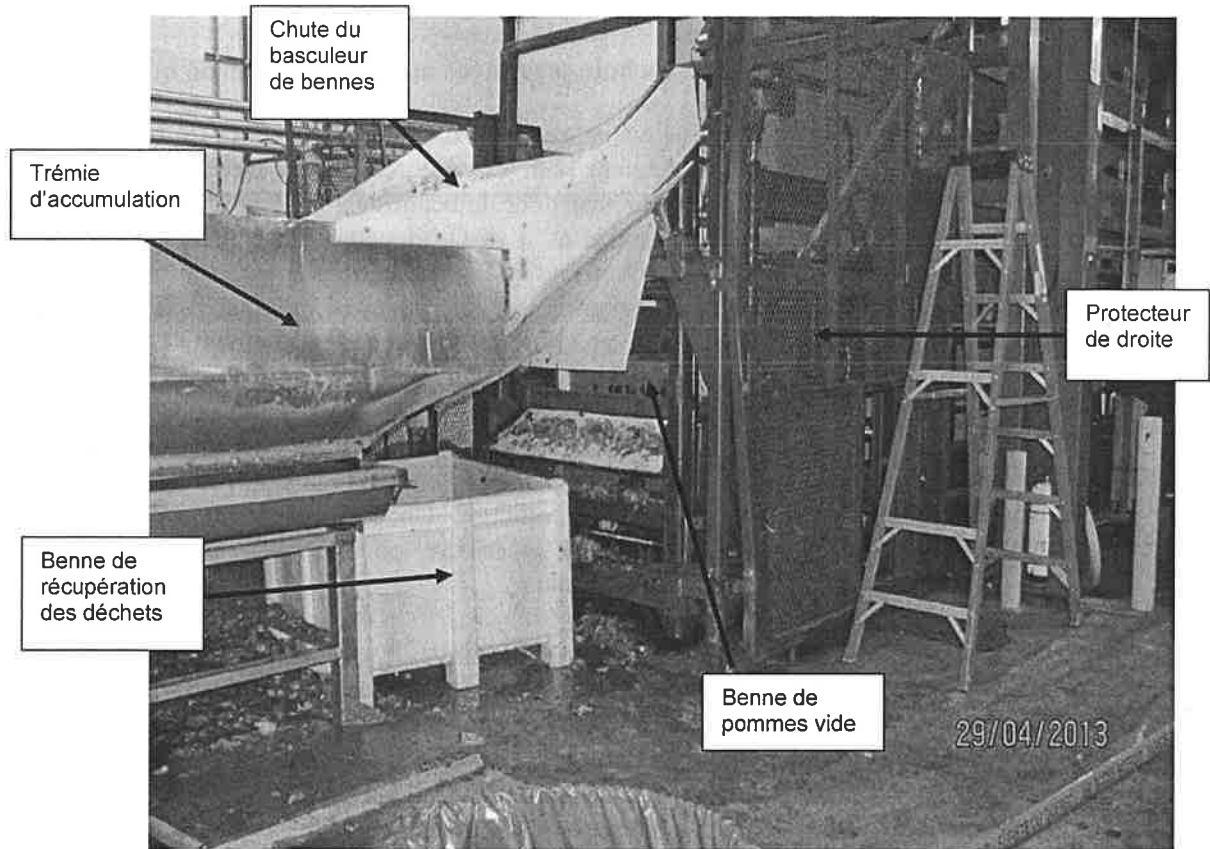
**Photo 2 :** Position du basculeur de bennes lorsqu'il atteint le niveau du convoyeur de sortie. (Source CSST)

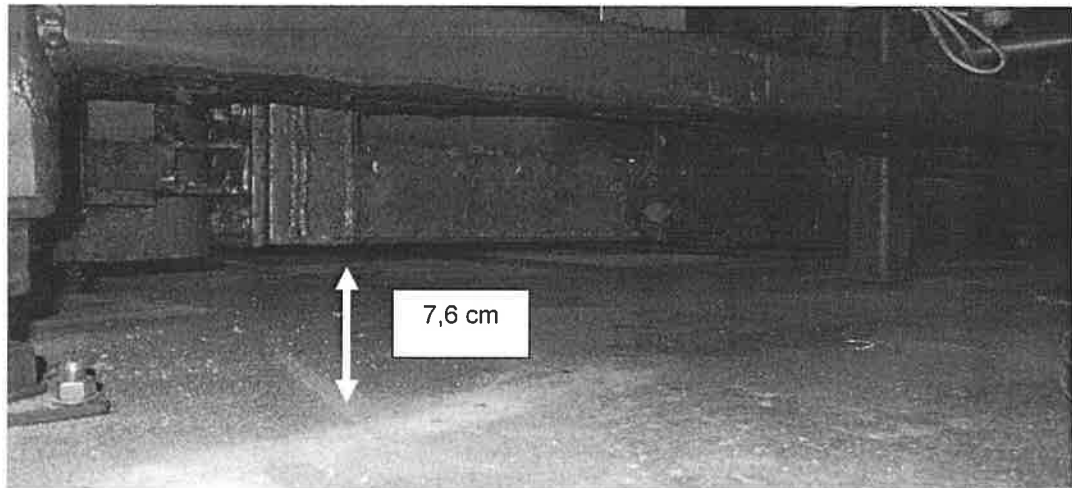
**Photo 3 :** Dégagement de 7,6 cm (3 po) sous l'élévateur lorsqu'il atteint sa position la plus basse. (Source CSST)

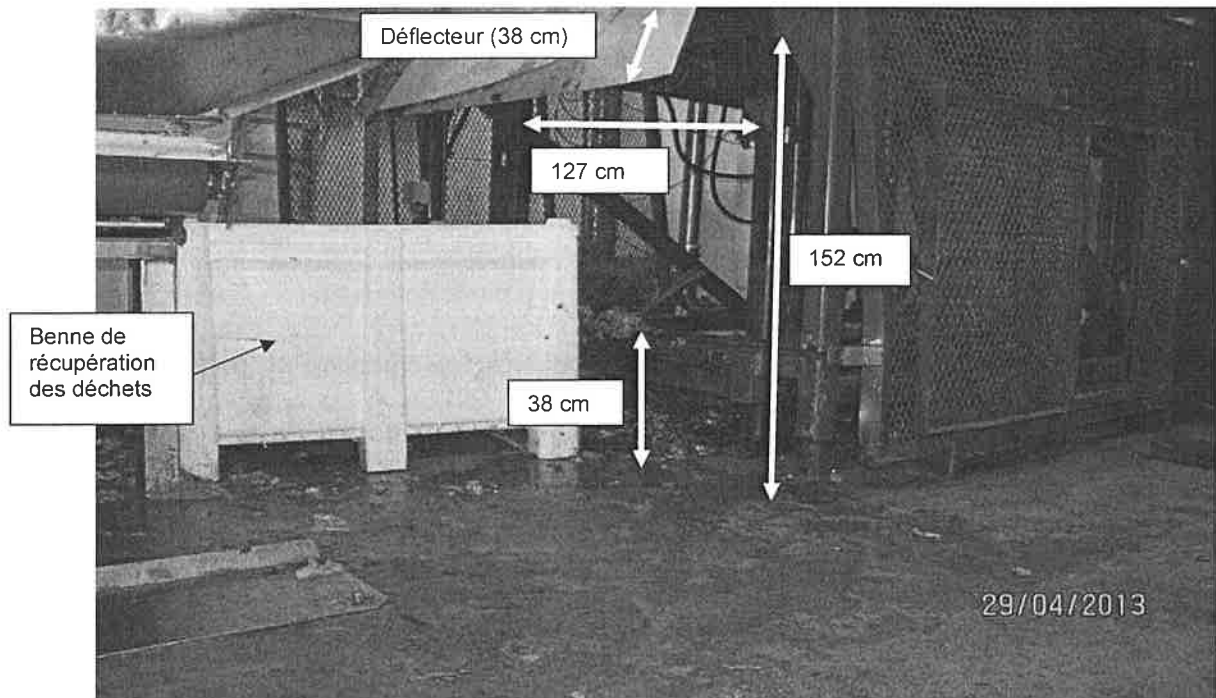
L'accès à la zone de coincement est également possible via le convoyeur de sortie, car aucun dispositif de protection n'est présent, et en passant sous la chute qui relie l'équipement à la trémie d'accumulation. Une benne de récupération des déchets provenant de la chute est placée devant cette ouverture (photo 4). Comme la benne de récupération ne couvre que partiellement l'ouverture disponible, il est possible de se faufiler entre celle-ci et la structure de l'équipement pour accéder sous l'élévateur. L'ouverture dont il est question mesure 127 cm (50 po) de large par 152 cm (60 po) de haut. L'accès est toutefois encombré par une barre de métal faisant partie intégrante du bâti de l'appareil, située à 38 cm (15 po) du sol, de même que par un déflecteur qui oriente les déchets vers la benne de récupération et qui mesure 38 cm (15 po) de long.

**Photo N° 4 :** Accès à la zone sous l'élévateur du basculeur de bennes alors que ce dernier est en position élevée. (Source CSST)

Selon le superviseur qui a prodigué les premiers soins au travailleur, la benne de récupération des déchets, dont le poids est évalué à 43 kg (95 lb), n'a pas été déplacée avant l'accident. Plusieurs témoins sont d'avis que le travailleur disposait tout de même de suffisamment d'espace pour se faufiler dans la zone de danger.
