RAPPORT D'ENQUÊTE

**Accident mortel survenu à un travailleur
le 26 mai 2014 à l'entreprise Les Jardins Ormstown ltée
3110 chemin Greig à Ormstown**

Direction régionale de Valleyfield

Date du rapport : 31 mars 2015

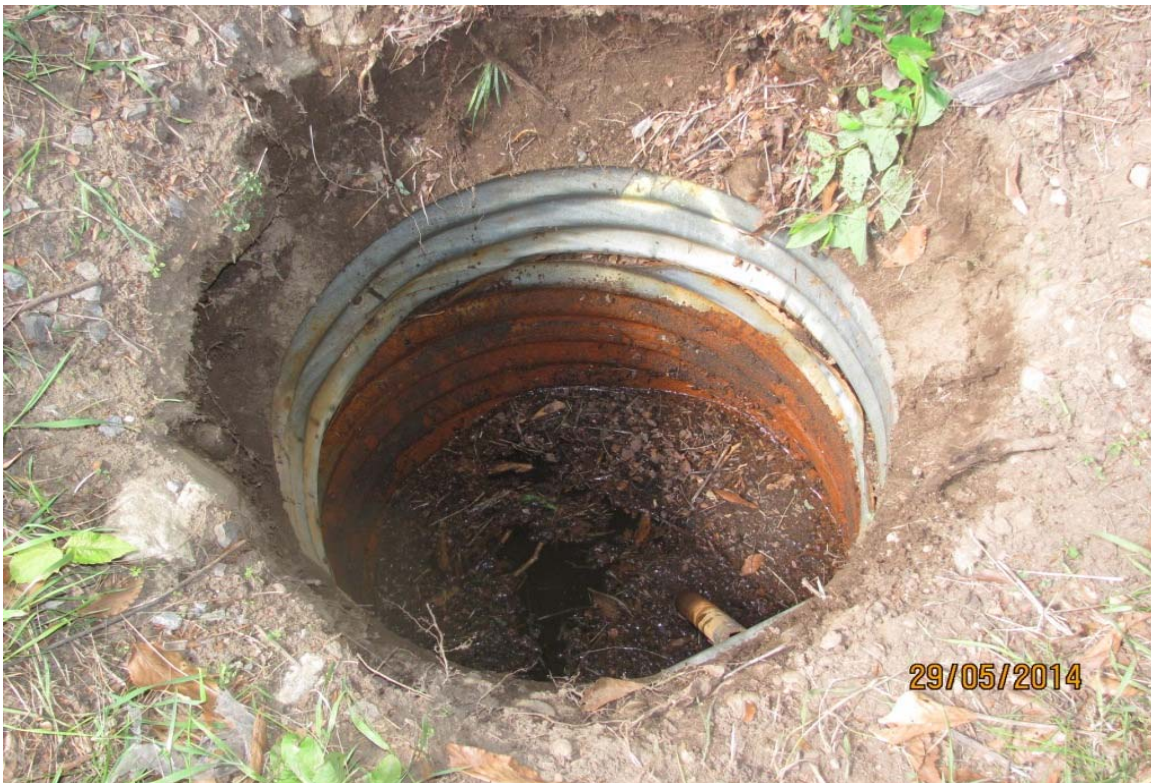
Le travailleur reste coincé dans le trou d'homme, la tête vers le bas, et meurt noyé.

**Photo 1 : Trou d'homme donnant accès à la valve d'alimentation en eau potable de la maison mobile
(Source: CSST)**

Le 8 août 2014, suivant l'embauche de travailleurs mexicains, un suivi de dossier est effectué permettant ainsi de constater que l'accès au trou d'homme a été modifié et est désormais sécuritaire (rapport d'intervention RAP0928730).

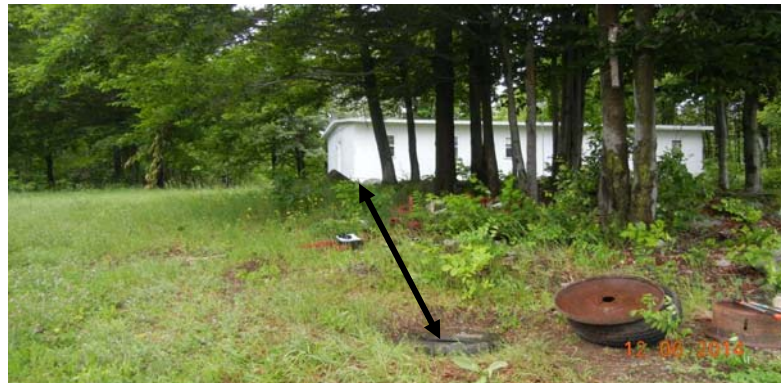
**Photo 2 : Distance entre la maison mobile et le trou d'homme
(Source: CSST)**

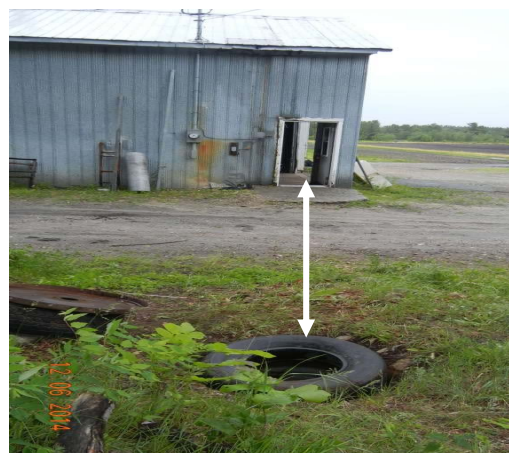
**Photo 3 : Distance entre le garage et le trou d'homme
(Source: CSST)**

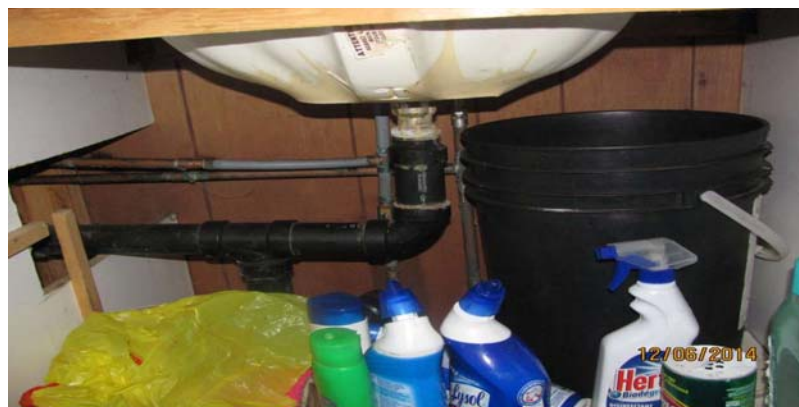
Le lendemain de l'accident, deux enquêteurs de la Sûreté du Québec se sont rendus dans la maison mobile et ont signalé à Mme « B » et Mme « E » la présence d'une abondante fuite d'eau derrière la douche, du côté des travailleurs mexicains. M. « A » confirme qu'il n'a pas modifié l'alimentation en eau de la maison mobile depuis l'arrêt des travaux, le vendredi précédent. M. « C », pour sa part, affirme avoir terminé les travaux entrepris derrière la douche des travailleurs mexicains. Selon ce dernier et M. « A », il s'agit d'une nouvelle fuite. Le tuyau qui était déconnecté sous l'évier de la salle de bain a, semble-t-il, été réparé car il n'y avait alors aucune fuite d'eau à cet endroit. M. « A » nous confirme ne pas avoir effectué les réparations lui-même et ne pas avoir mandaté personne pour le faire. Ce dernier est d'avis que les réparations ont été exécutées par M. « D », bien que personne ne lui ait demandé d'accomplir cette tâche. Les photos prises le 12 juin 2014 par les inspecteurs de la CSST permettent de constater que les tuyaux d'arrivée d'eau du lavabo de la salle de bain des travailleurs mexicains sont branchés au réseau de plomberie de la maison mobile (voir photo 4). Selon M. « A » et Mme « B », rien n'a été modifié et personne n'est entré dans la maison mobile depuis l'accident, mis à part les enquêteurs, les portes de celle-ci étant restées verrouillées depuis.

Photo 4 : Vue de la tuyauterie sous l'évier après l'accident (Source: CSST)

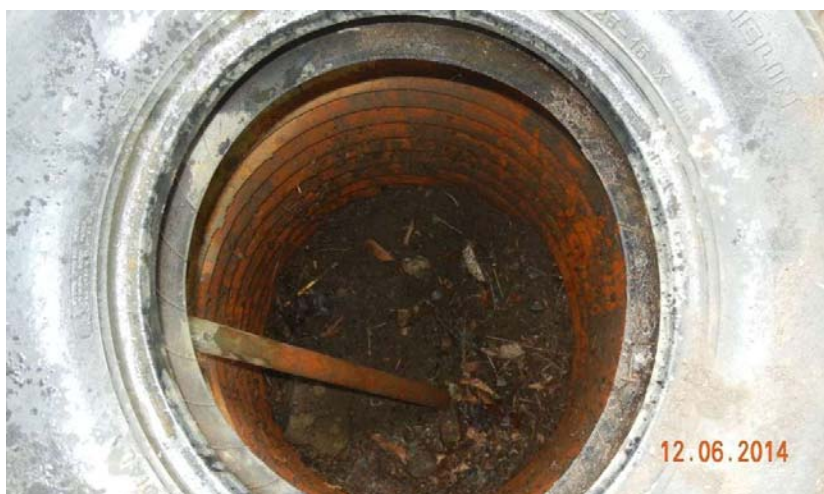
Le trou d'homme a un diamètre de 61 cm (24 po) et une profondeur de 1,2 m (48 po). Les parois sont constituées d'un tuyau rond de tôle ondulée et le fond, de terre. La zone entourant le trou d'homme est légèrement en pente (pente variant entre 20 et 35 degrés sur une distance de 30 à 43 cm (12 et 17 po)), ce qui cause un certain effritement de la terre à cet endroit. L'employeur a placé un pneu d'automobile de 38 cm (15 po) de diamètre intérieur par-dessus l'embouchure du trou de manière à stabiliser le sol et ainsi faciliter l'accès à la valve située au fond du trou (voir schéma 2). C'est à partir de cette valve que M. « A » contrôle généralement l'alimentation en eau de la maison mobile.

Photo 5: Trou d'homme sec (Source: CSST)

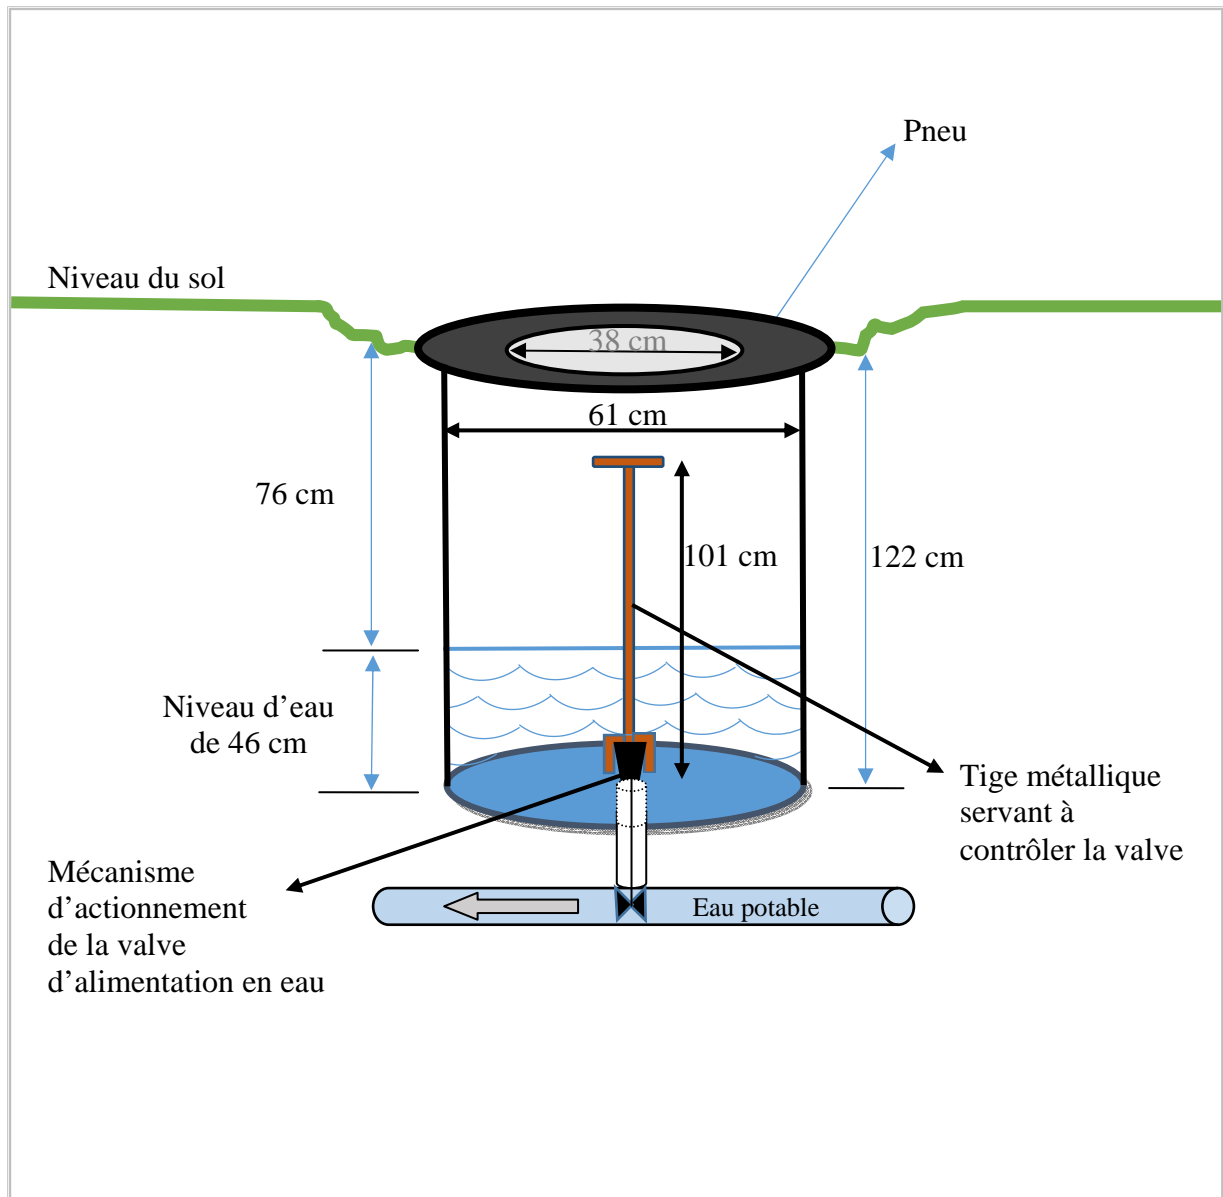
Schéma 2 : Illustration du trou d'homme (Source: CSST)

Comme la valve d'alimentation est située au fond d'un trou d'homme d'une profondeur de 1,22 m (48 po), une tige de 1,02 m (40 po) de long y est raccordée de manière à en permettre le maniement à partir de l'extérieur du trou. Le travailleur doit toutefois s'accroupir en bordure du trou d'homme pour atteindre la poignée de la tige. Lors des manœuvres du travailleur, il fut établi que la tige, qui est amovible, s'est déconnectée de la valve, vraisemblablement suite à une mauvaise manipulation. Cette dernière a en effet été retrouvée sur le sol à proximité du trou d'homme. Comme il a plu les jours précédant l'accident, il y avait 46 cm (18 po) d'eau boueuse dans le fond du trou d'homme. Le travailleur n'a sans doute pas été en mesure d'aligner correctement l'embout de la tige sur la tête de la valve pour la reconnecter à cause du manque de visibilité. Ne sachant pas qu'un interrupteur électrique contrôlant la pompe d'alimentation est présent dans le garage situé à proximité, le travailleur prend alors la décision de tenter d'atteindre la valve directement avec sa main. Comme le sol est légèrement en pente à cet endroit et que la

terre a tendance à s'effriter, l'employeur a placé un pneu qui recouvre partiellement l'ouverture du trou d'homme de manière à stabiliser le sol. Le travailleur n'a d'autre choix que de placer le haut de son corps à l'intérieur du pneu et de descendre son bras profondément au fond du trou pour atteindre la valve située à 1,22 m (48 po) du rebord du pneu. Le travailleur finit par perdre l'équilibre et tombe vers l'avant, tête première, sans être en mesure de se retenir pour empêcher sa chute.

Il se retrouve alors la tête dans le fond du trou d'homme rempli partiellement d'eau. Comme le trou est relativement profond et étroit et que le corps du travailleur est bloqué à l'intérieur d'un pneu de 38 cm (15 po) de diamètre intérieur, ce dernier n'est pas en mesure de se retourner ni d'en ressortir. M. « D », coincé à l'intérieur du trou d'homme, a donc eu le visage immergé dans l'eau, ce qui explique le décès par noyade.

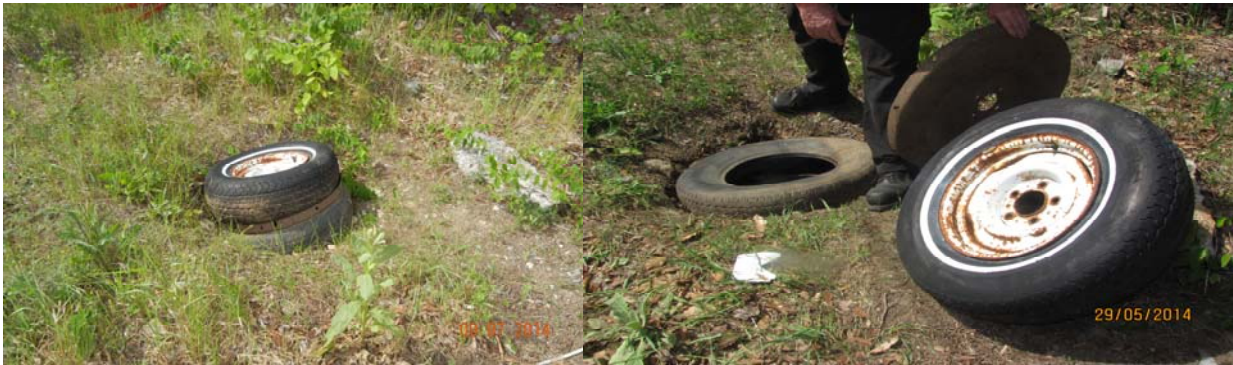
M. « A » indique que le trou d'homme est normalement sec durant la période estivale. Par contre, comme le printemps a été très pluvieux et que le trou d'homme est situé sous le niveau du sol, il y avait une accumulation de 46 cm (18 po) d'eau au fond du trou au moment de l'accident. Lors de notre visite du 12 juin, nous avons constaté qu'il n'y avait plus aucune accumulation d'eau (voir photo 5). Lorsqu'il n'est pas utilisé, le trou d'homme est normalement recouvert d'une plaque de métal, elle-même recouverte d'une roue d'automobile avec jante à titre de couvercle (voir photo 6).

Photo 6: Plaque métallique et pneu servant de couvercle au trou d'homme (Source: CSST)

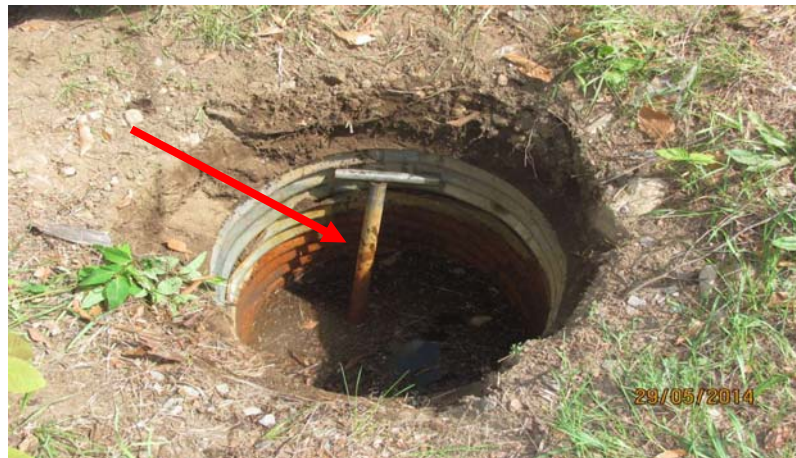
Une tige amovible, servant à faciliter l'actionnement de la valve à partir de l'embouchure du trou, est connectée à la tête de la valve (voir photo 7). Cette tige est composée d'une barre de métal de 91 cm (36 po) de long à laquelle ont été soudés une poignée et un embout en forme de « U » inversé permettant de s'imbriquer sur la valve. La tige a une longueur totale de 1,01 m (40 po). Il suffit de faire pivoter la tige d'un quart de tour pour modifier la position du mécanisme d'ouverture de la valve.

Photo 7: Tige servant à actionner la valve située au fond du trou (Source: CSST)
