**RAPPORT
D'ENQUÊTE**

**Accident mortel survenu à un administrateur
le 26 janvier 2015 à l'entreprise 8329800 Canada Inc.
1151, chemin des Rapides à Val-des-Monts**

Date du rapport : 5 juin 2015

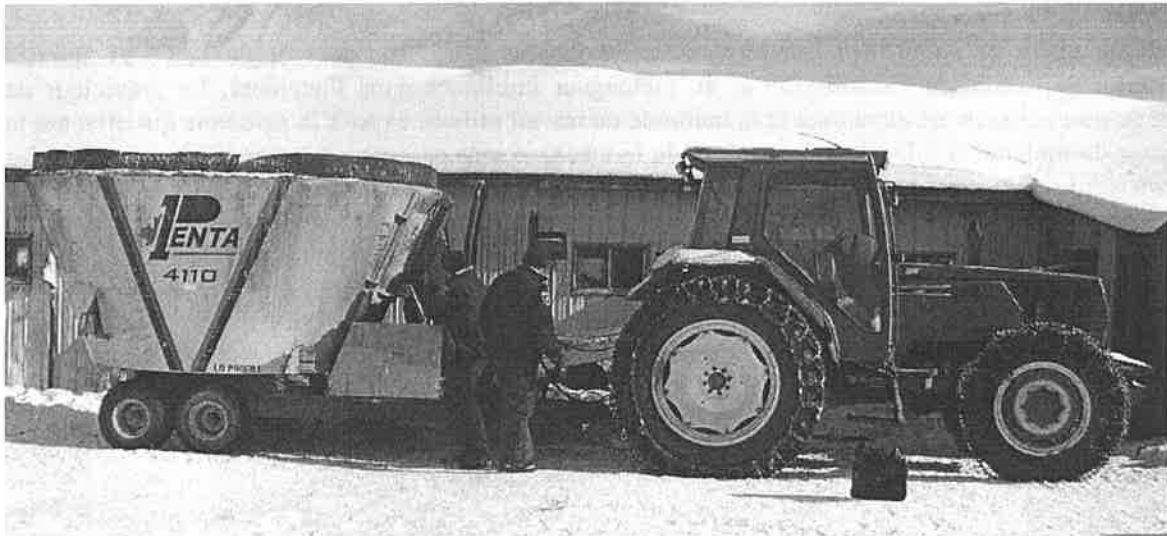
Photo 1 : Mélangeur à fourrage impliqué dans l'accident attelé au tracteur (Source : CSST)

À la suite des constatations faites sur les lieux de l'accident le 26 janvier 2015, l'inspecteur de la CSST appose un scellé sur le tracteur impliqué dans l'accident, interdisant son utilisation. La déféctuosité du tracteur liée à l'accident doit être réparée comme condition de levé du scellé. Ceci est consigné au rapport numéro RAP0924309.

Lors d'une visite de suivi chez l'employeur le 30 janvier 2015, l'inspecteur de la CSST interdit l'utilisation de l'arbre de transmission et du mélangeur impliqués dans l'accident. Le protecteur de l'arbre de transmission est incomplet et la méthode de travail utilisée expose la personne qui effectue le nettoyage du mélangeur à la zone dangereuse de la machine sans respecter les dispositions applicables du *Règlement sur la santé et la sécurité du travail*. Cela est consigné au rapport numéro RAP0924313.

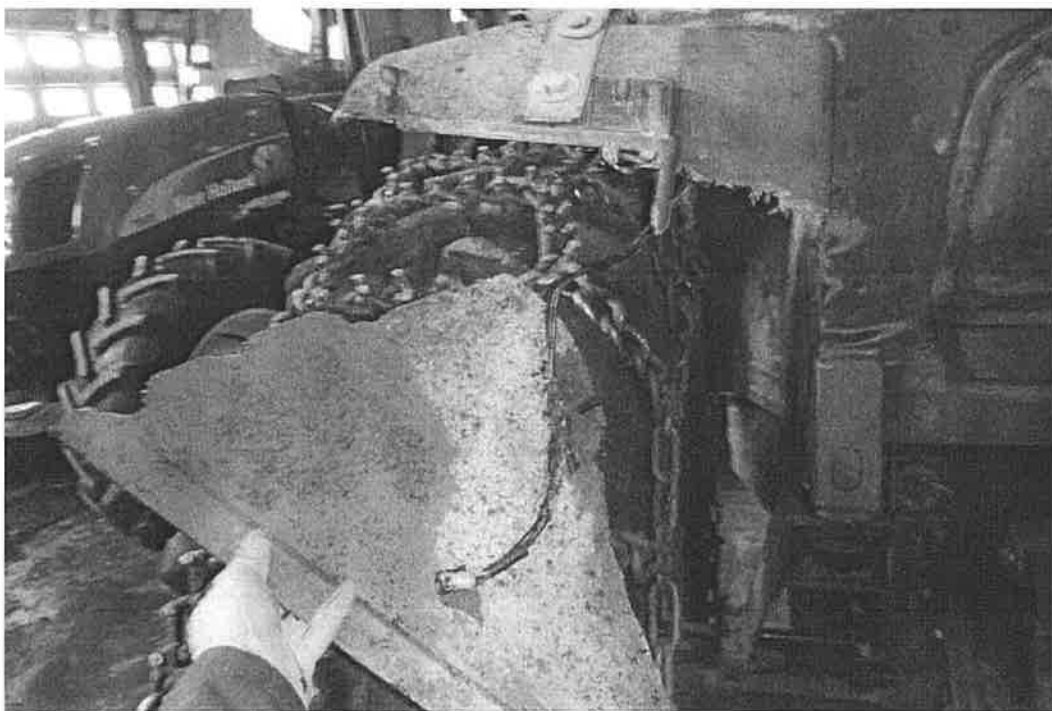
Photo 08 : Vue générale de l'aile arrière gauche, montrant que sa section arrière est brisée.

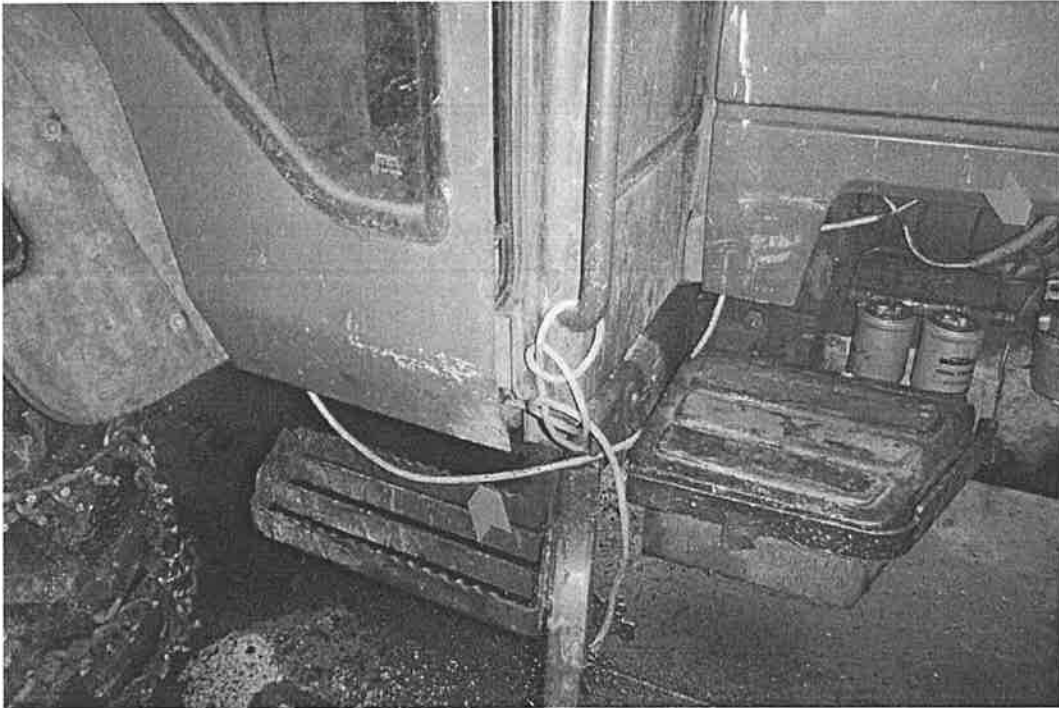
Photo 09 :Vue générale du côté avant droit de la cabine, montrant la présence de conducteurs électriques non d'origine.

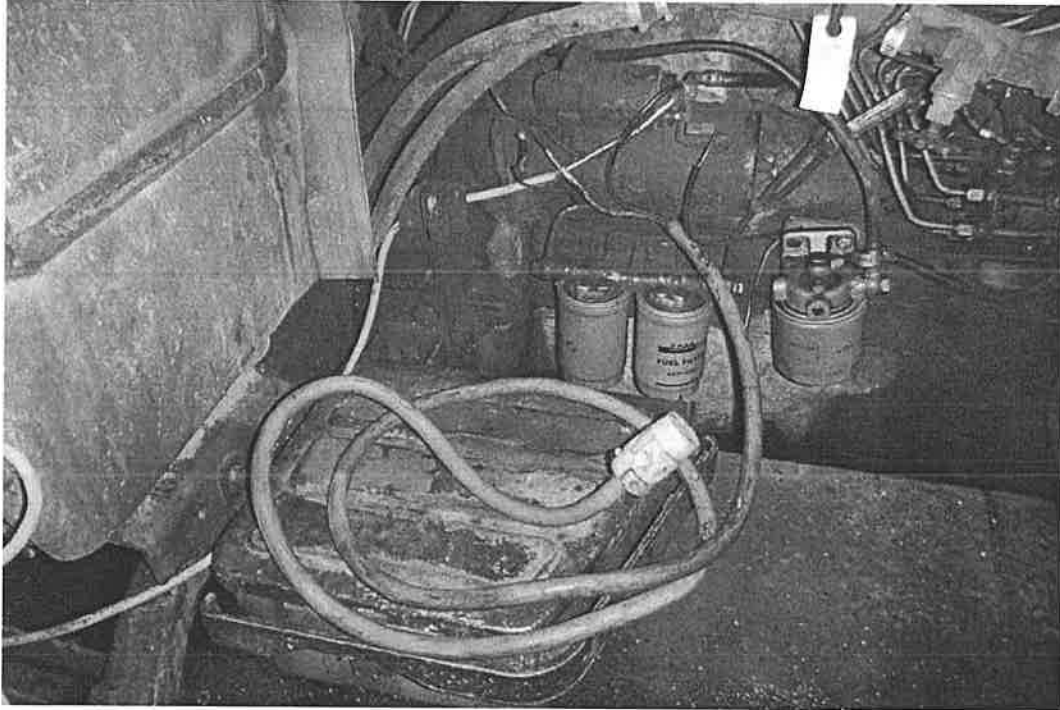
Photo 11 : Vue générale des conducteurs non d'origine du côté droit du compartiment moteur.

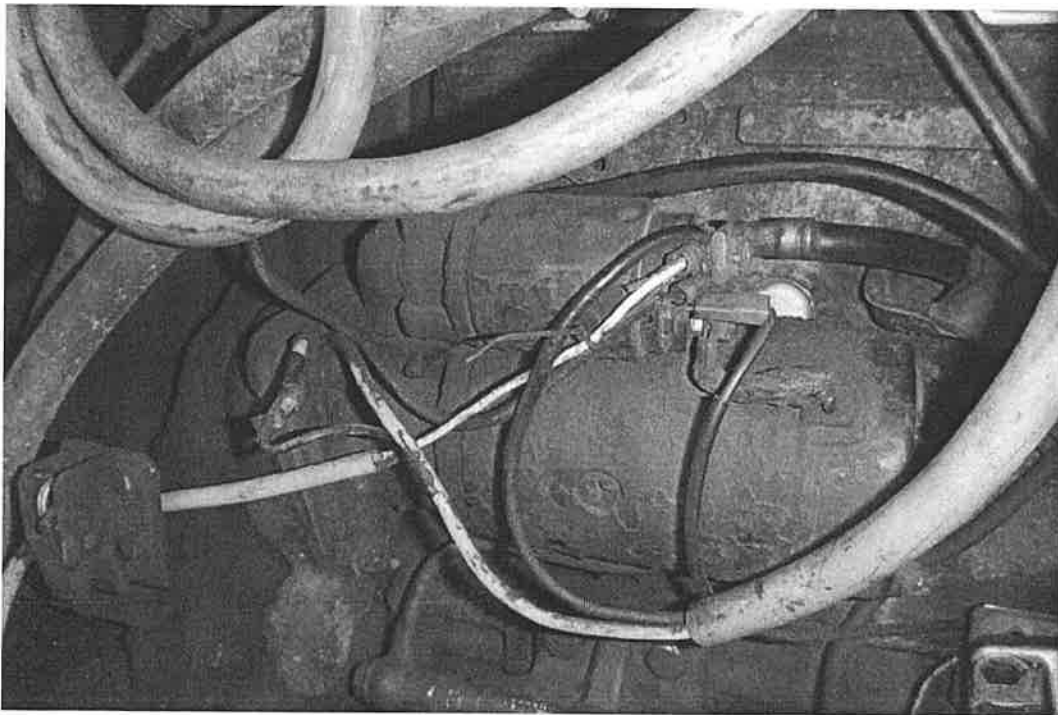
Photo 12 : Vue rapprochée de la photo précédente, montrant des branchements électriques non d'origine sur les bornes du démarreur.

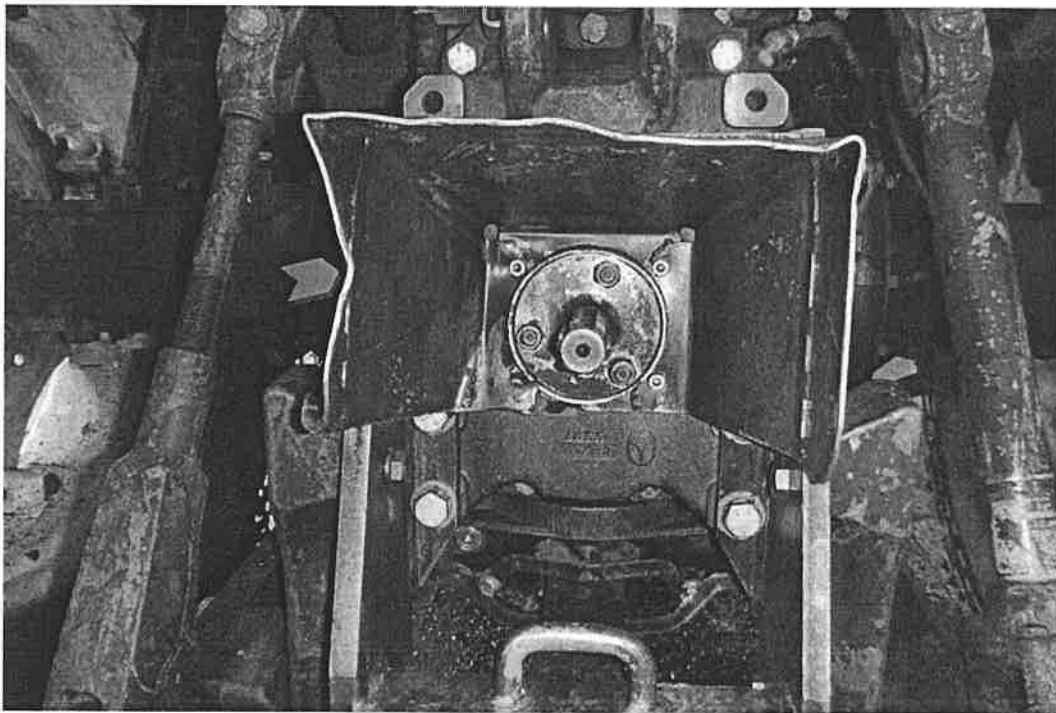
Photo 16 :Vue rapprochée de la photo précédente, montrant que le boîtier métallique protecteur de la prise de force arrière est endommagé.

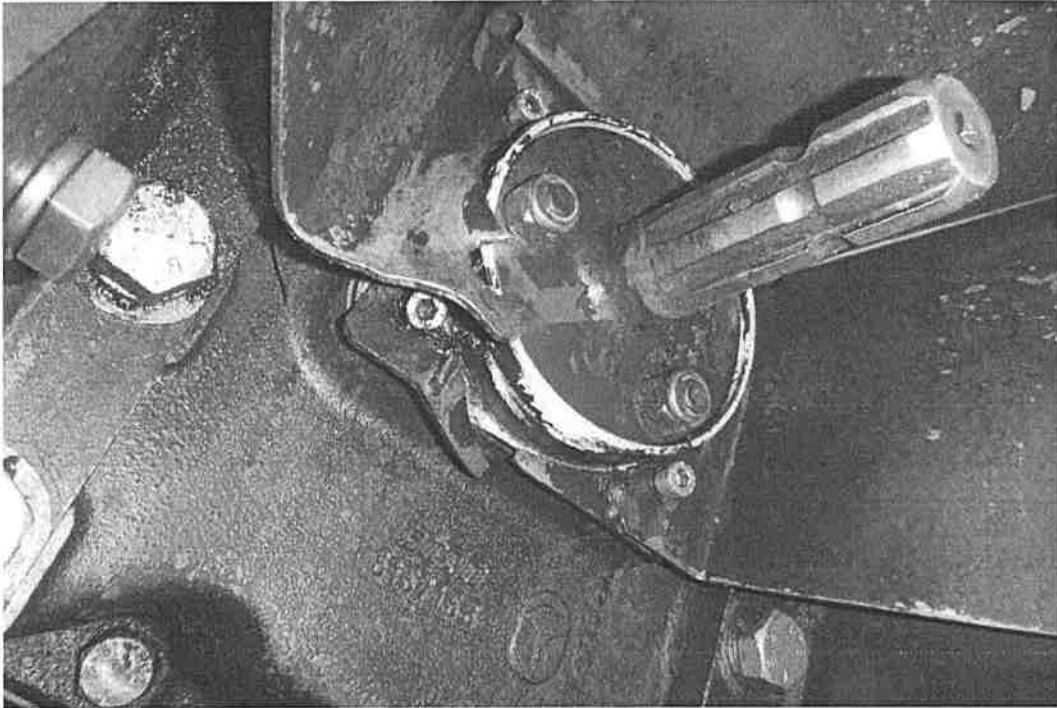
Photo 17 :Autre vue rapprochée de la photo précédente, montrant d'autres traces d'endommagement sur le boîtier métallique protecteur de la prise de force arrière.

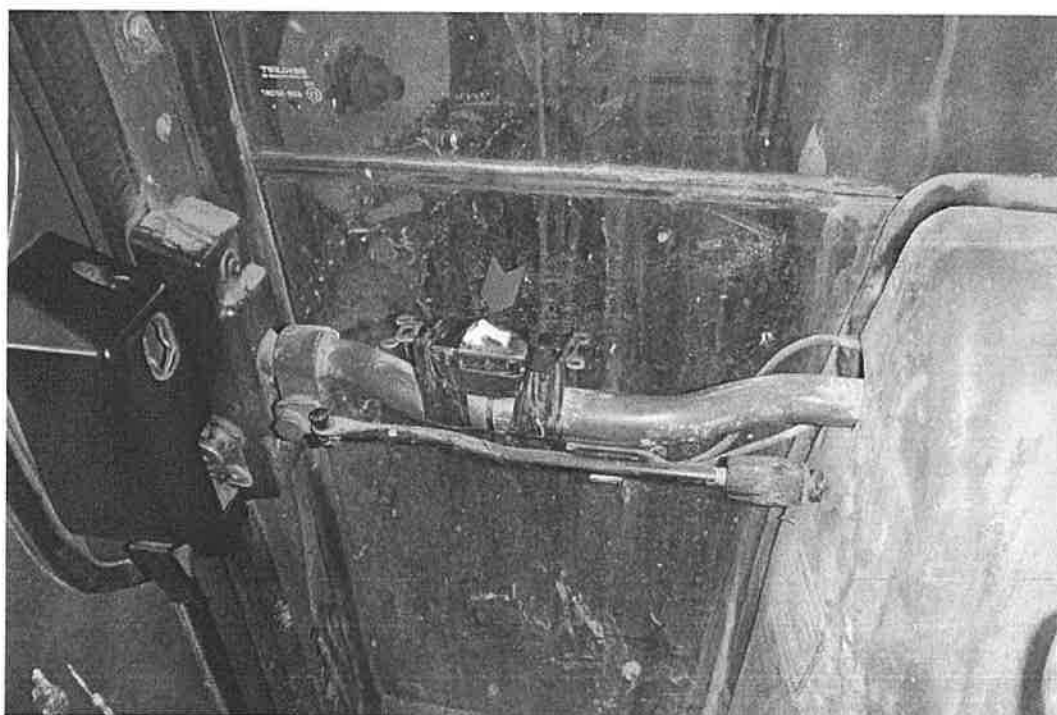
Photo 24 :Vue générale d'un interrupteur non d'origine situé à gauche du tableau de bord, servant à dériver une partie des circuits du véhicule.

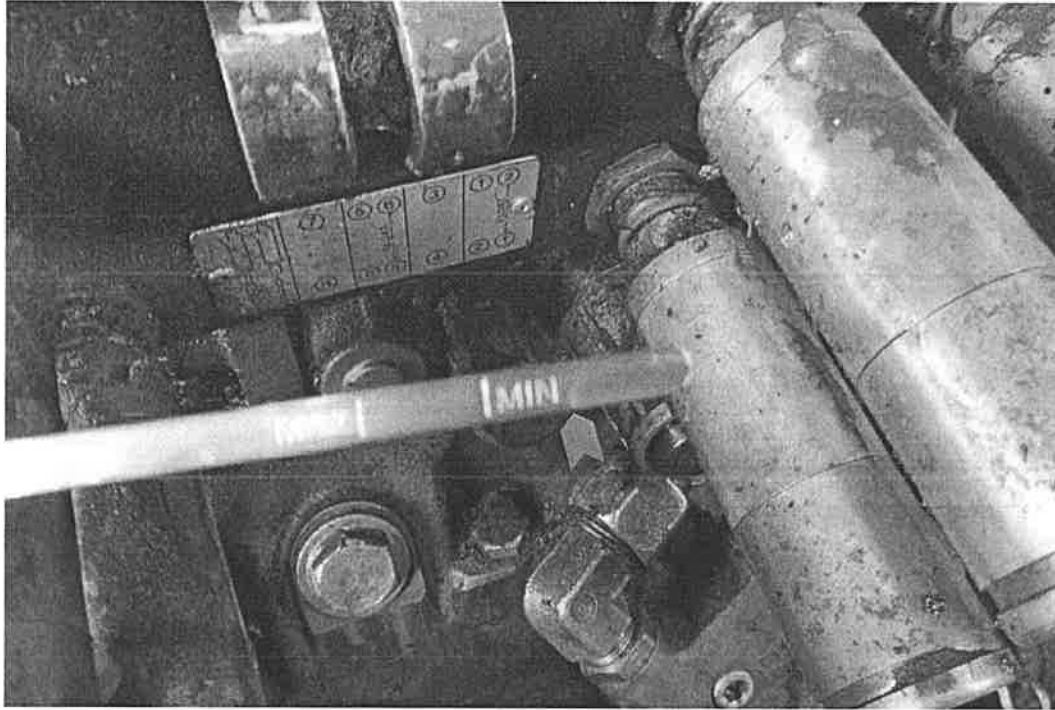
Toutefois, l'huile hydraulique alimentant la prise de force est très contaminée et son niveau est inférieur au minimum recommandé. De plus, 3 des 7 disques d'embrayage de la prise de force, soit les 3 disques situés du côté de l'arbre de sortie, sont fortement voilés. De même, la majorité des disques de friction sont usés ou complètement usés. Cette condition résulte vraisemblablement d'un usage abusif répété de la prise de force arrière, soit l'application d'une charge subite et excessive à plusieurs reprises. Tout indique que ces charges auront entraîné la surchauffe de l'embrayage, voilant ainsi ses disques, et générant également une usure prématurée des disques de frottement. Par ailleurs, cette condition peut entraîner l'engagement inopiné de la prise de force, lorsque les disques d'embrayage voilés s'alignent de façon à provoquer une pression suffisante pour entraîner l'accouplement des arbres d'entrée et de sortie, sans que le disque de pression de l'embrayage ne soit appliqué sur les disques (prise de force désengagée).

Photo 31 : Vue rapprochée de la photo précédente, montrant que le niveau d'huile hydraulique est inférieur au niveau minimum.

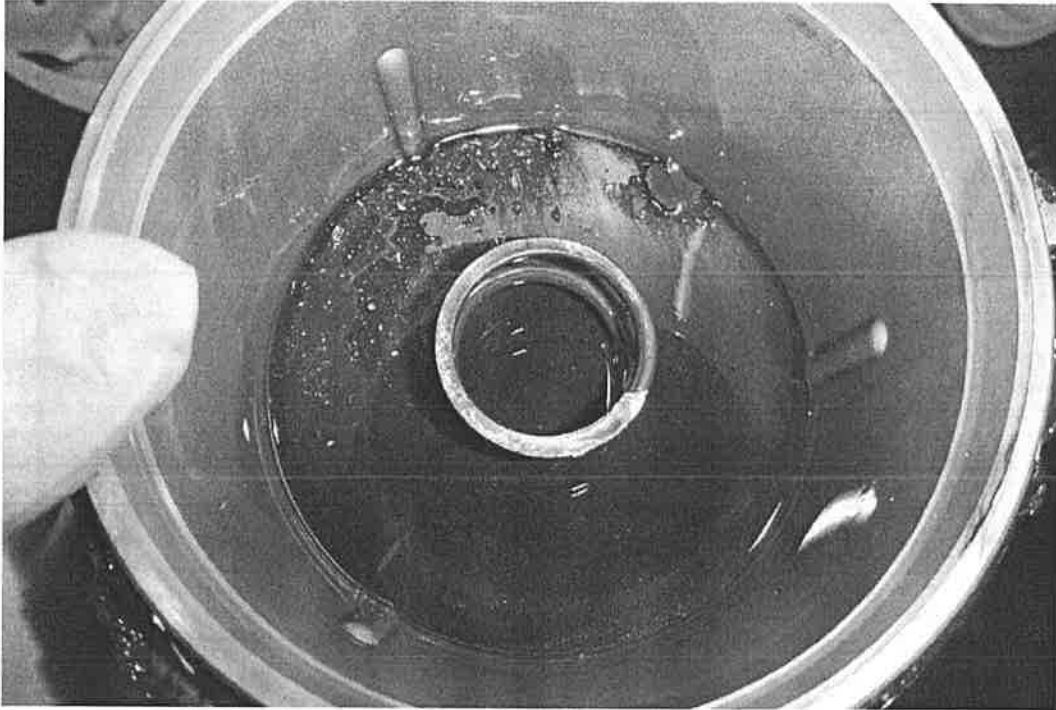
Photo 39 :Vue rapprochée à l'intérieur du boîtier du filtre à huile hydraulique de la photo précédente, après sa dépose, montrant la présence de limaille et de débris.

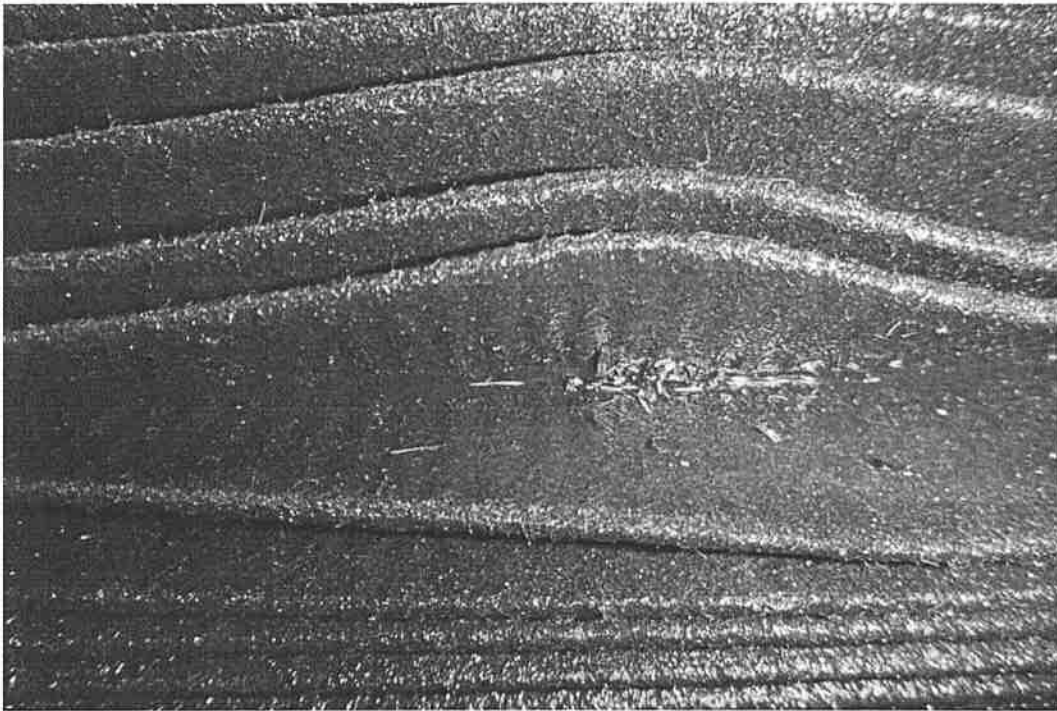
Photo 41 :Vue rapprochée de la photo précédente, montrant la présence de débris métalliques dans le filtre.

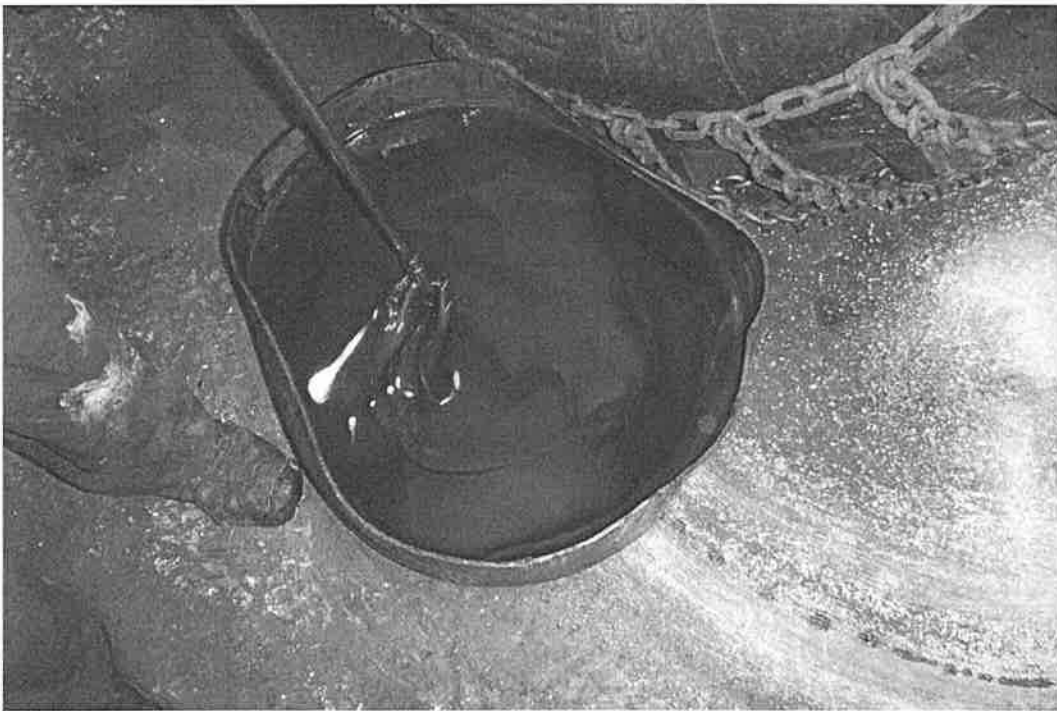
L'état des disques et la contamination du fluide hydraulique sont les éléments principaux qui ont permis le démarrage inopiné de la prise de force. Les tests effectués sur la prise de force indiquent que les conditions les plus favorables au démarrage inopiné sont un régime du moteur du tracteur à 1000 tours par minute et une charge modérée sur la prise de force. L'ensemble de ces éléments étaient présents le jour de l'accident, en plus du temps froid.

Photo 42 :Vue générale de l'huile hydraulique du véhicule, après sa vidange, montrant qu'elle est très visqueuse et fortement contaminée.

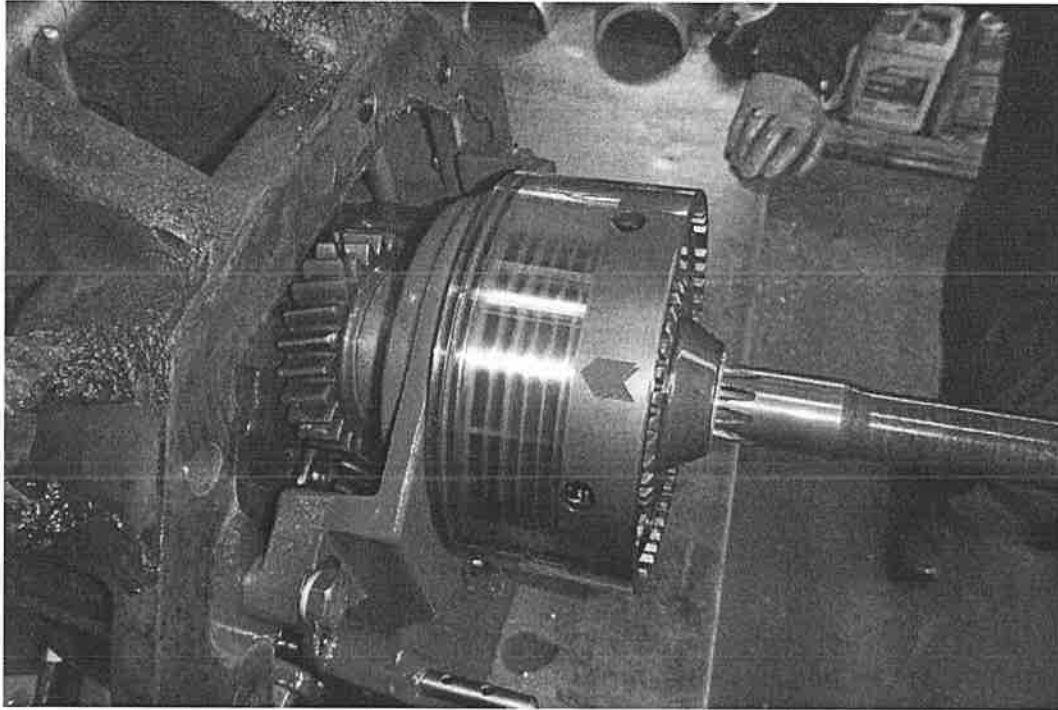
Photo 47 : Vue générale de l'embrayage de la prise de force arrière, montrant les traces de frottement du sabot de frein.

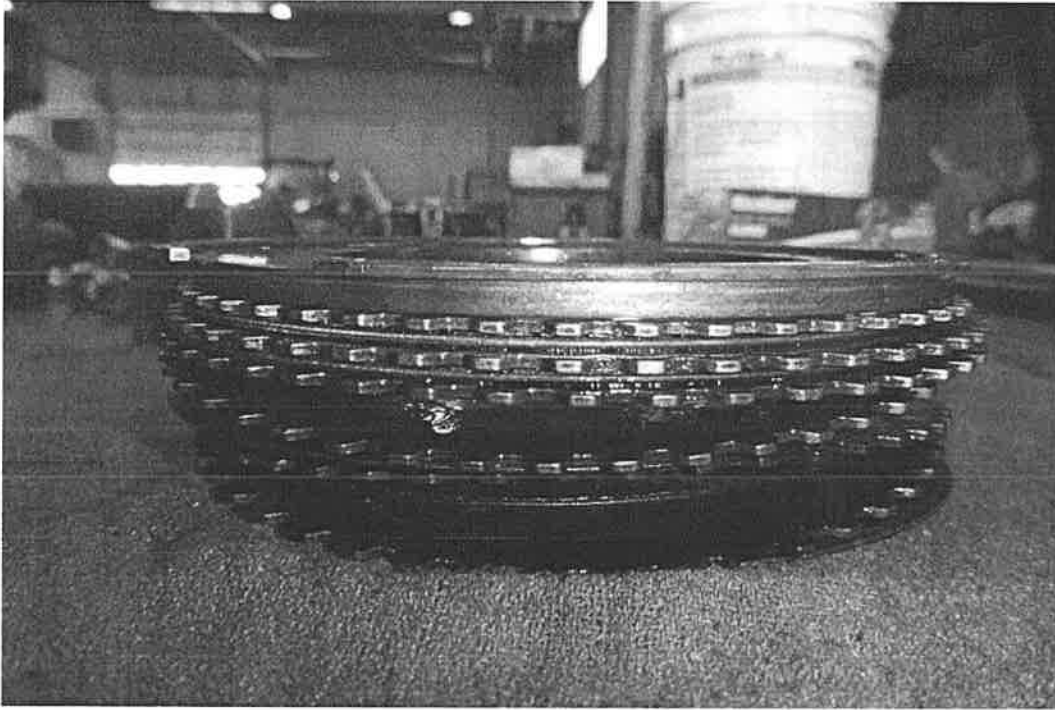
La cause la plus plausible permettant d'expliquer l'engagement inopiné de la prise de force est donc la défaillance de son embrayage, ses disques s'étant préalablement voilés, des suites d'un usage abusif répété. Selon toute vraisemblance, alors que le moteur du véhicule était en marche, que la prise de force était désengagée, tout comme son frein, les disques voilés de l'embrayage de la prise de force se sont alignés de façon à créer une pression suffisante pour solidariser les arbres d'entrée et de sortie de la prise de force, entraînant ainsi le mélangeur relié à la prise de force. Selon les essais dynamométriques effectués suite au remplacement de l'embrayage de la prise de force, un couple maximal de 1072 lb-pi ou 1453 N-m (294 rpm à 60 hp) peut être généré par la prise de force lorsque le moteur du véhicule tourne au ralenti (1000 rpm). Tout indique que l'engagement inopiné de la prise de force par l'alignement des disques d'embrayage

Photo 51 :Vue générale de côté des disques de l'embrayage, montrant que les disques du côté de l'arbre de sortie (en bas sur la photo) sont fortement voilés.

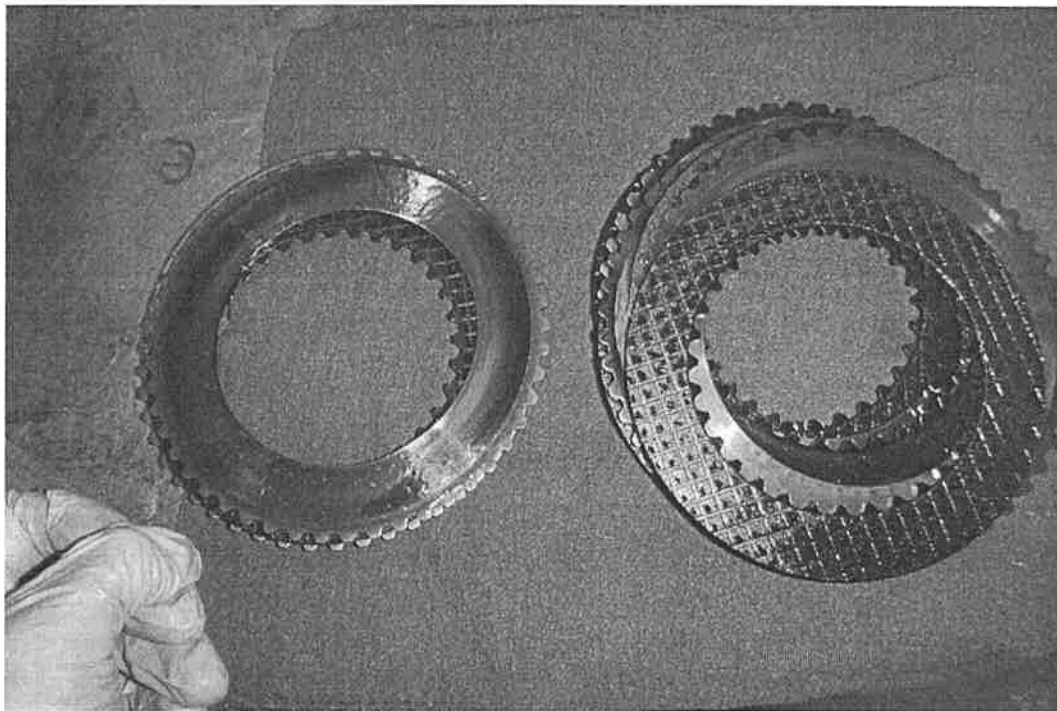
Photo 53 :Vue générale du second disque d'embrayage et de friction, montrant que le disque d'embrayage est partiellement noirci et que le disque de friction est en bon état.

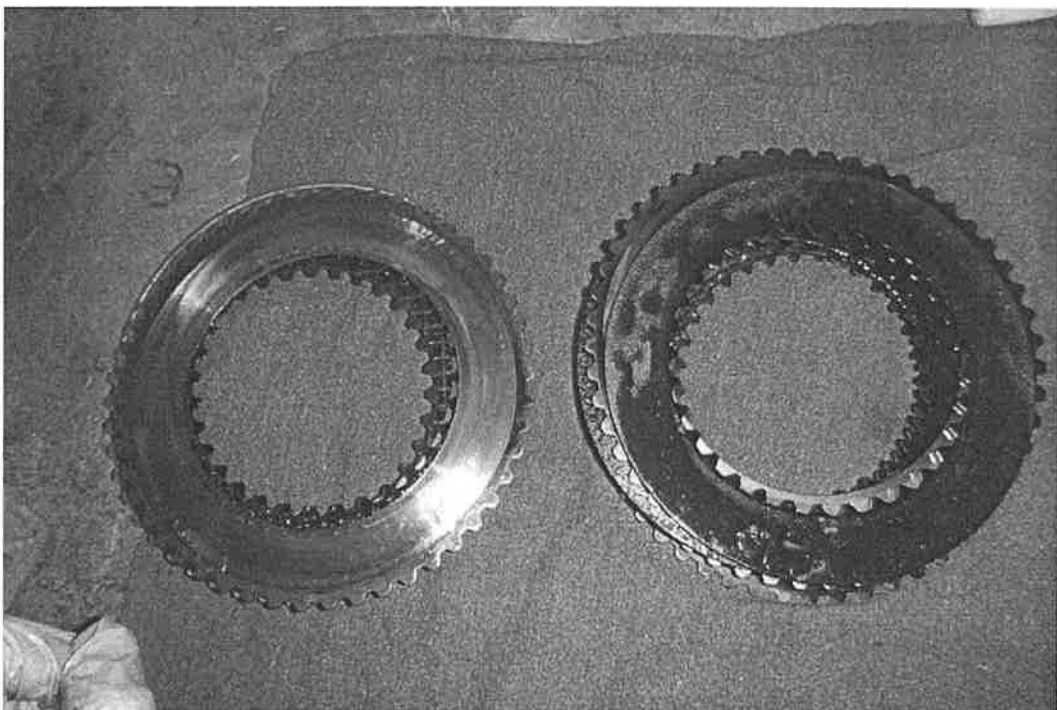
« ... la majorité des disques de friction sont usés ou complètement usés. Cette condition résulte vraisemblablement d'un usage abusif répété de la prise de force arrière, soit l'application d'une charge subite et excessive à plusieurs reprises. Tout indique que ces charges auront entraîné la surchauffe de l'embrayage, voilant ainsi ses disques, et générant également une usure prématurée des disques de frottement. »

Photo 54 :Vue générale du troisième disque d'embrayage et de friction, montrant que le disque d'embrayage est partiellement noirci et que le disque de friction est complètement usé.

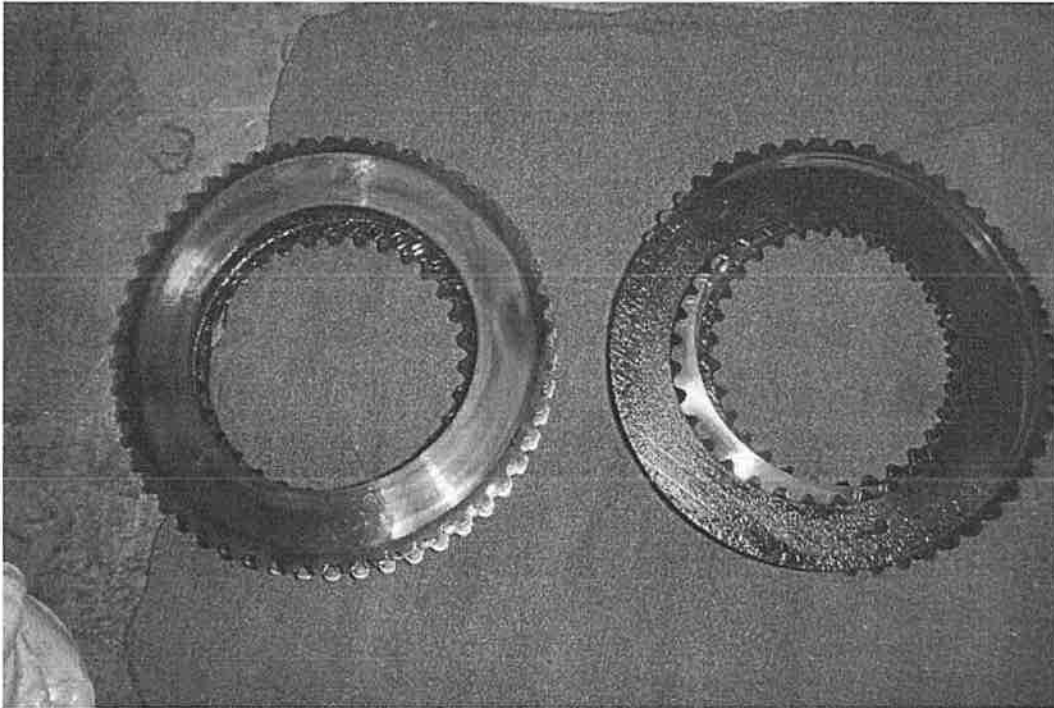
Photo 55 : Vue générale du quatrième disque d'embrayage et de friction, montrant que le disque d'embrayage est partiellement noirci et que le disque de friction est complètement usé.

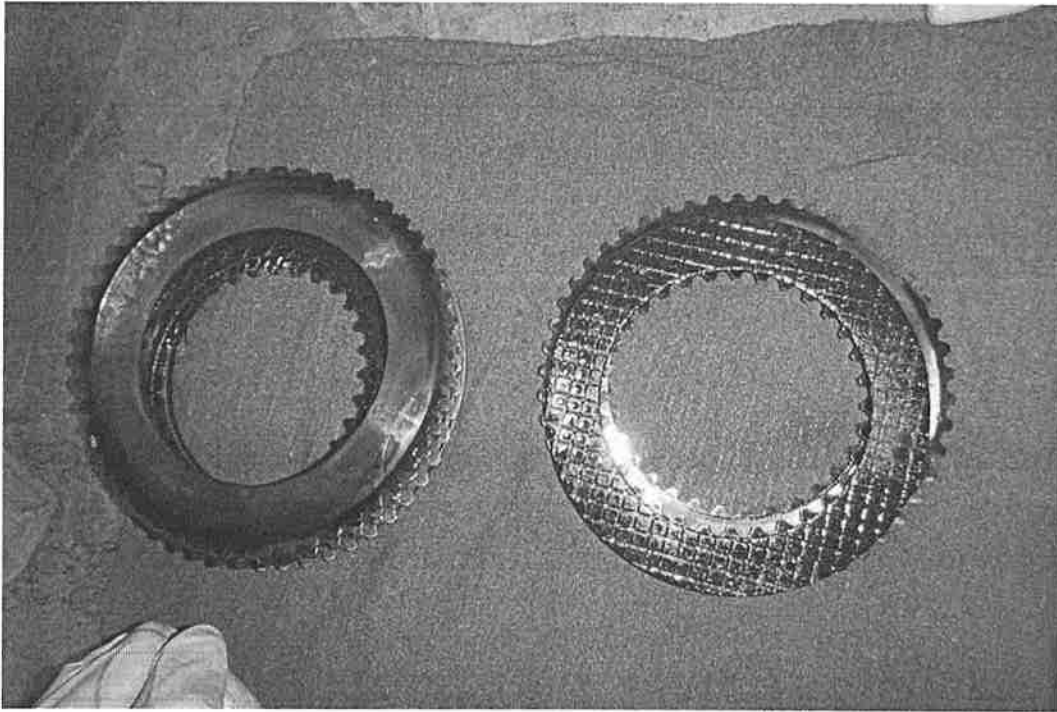
Photo 57 : Vue générale du cinquième disque d'embrayage et de friction, montrant que le disque d'embrayage est partiellement noirci et que le disque de friction est en bon état.

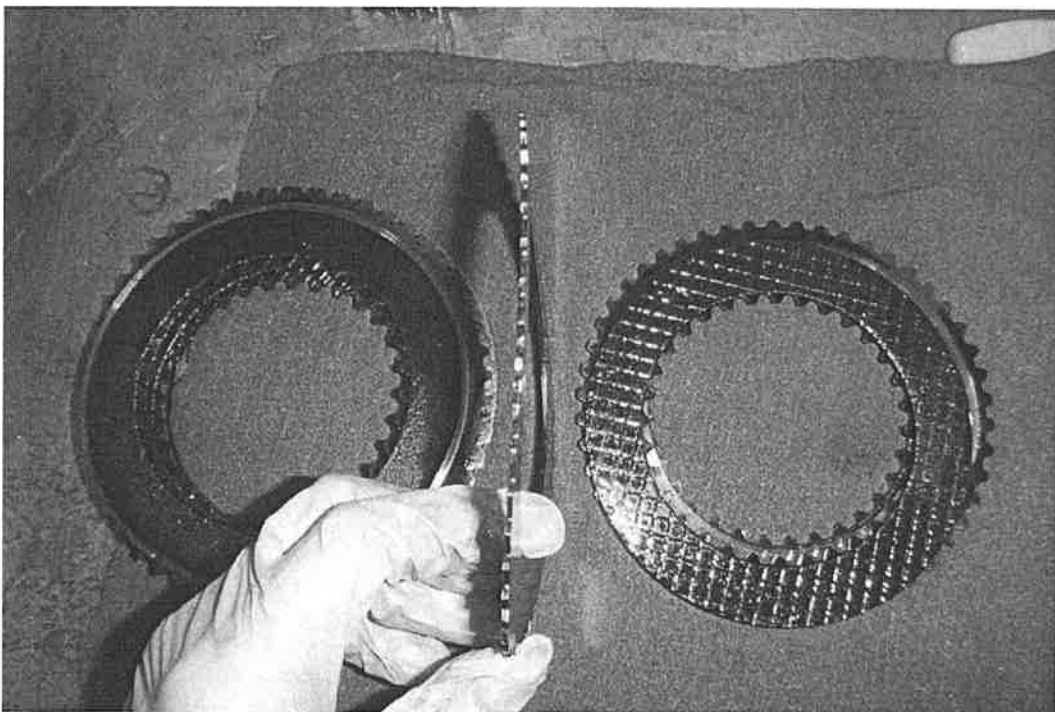
Photo 58 : Autre vue générale du disque d'embrayage de la photo précédente, montrant qu'il est voilé.

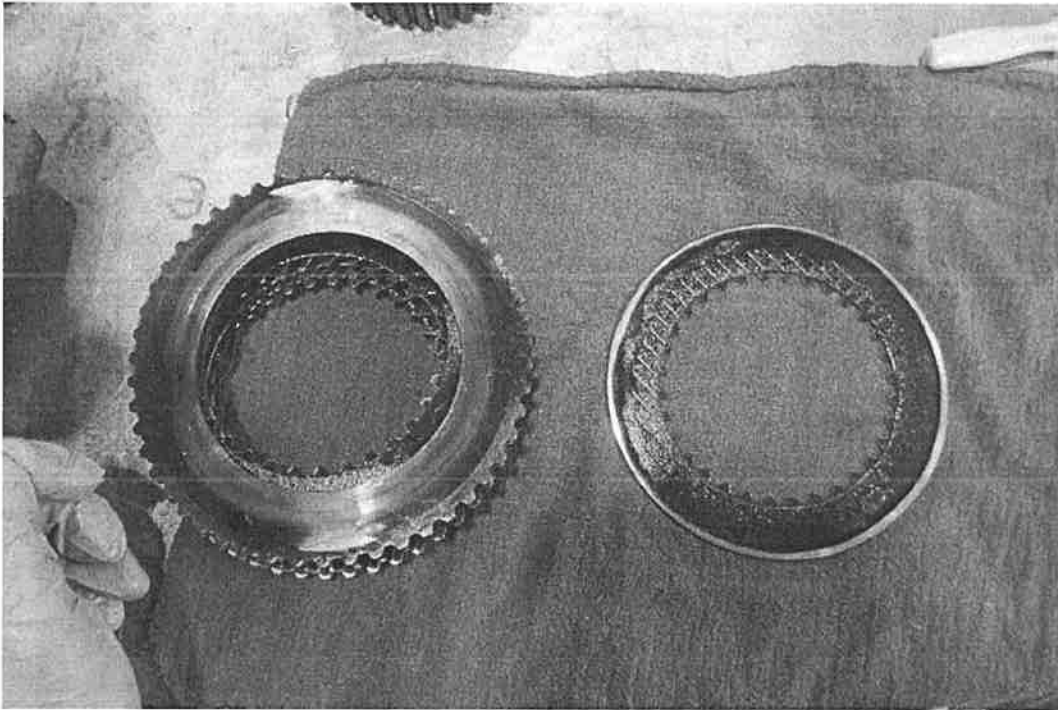
Photo 59 :Vue générale du sixième disque d'embrayage et de friction, montrant que le disque d'embrayage est partiellement noirci et que le disque de friction est complètement usé.

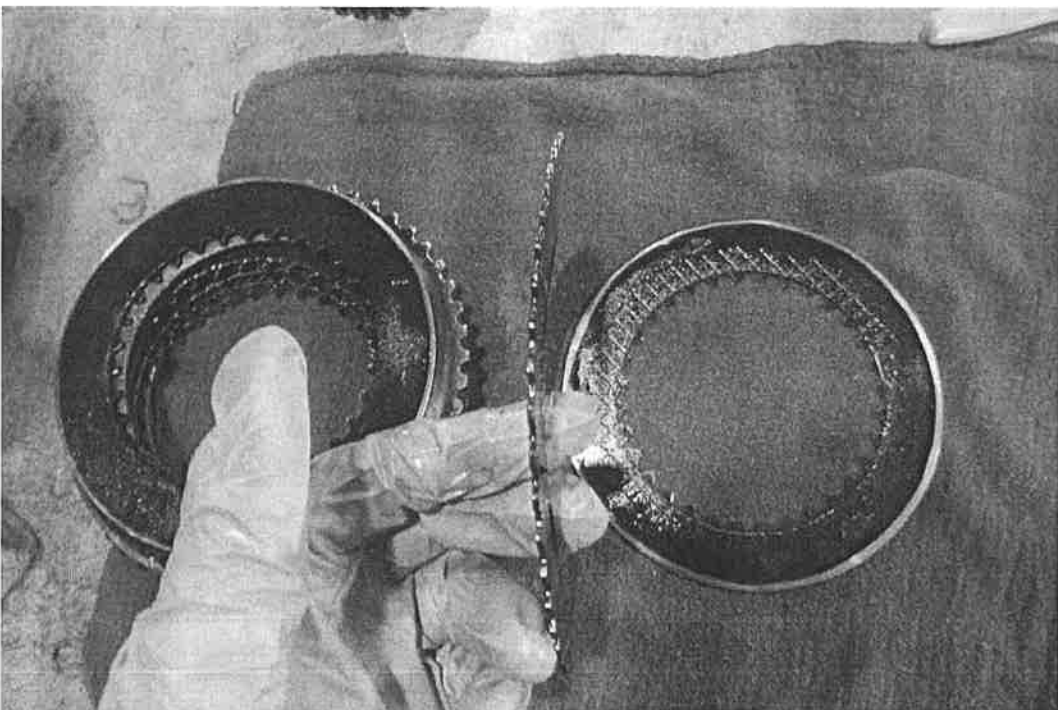
Photo 60 :Autre vue générale du disque d'embrayage de la photo précédente, montrant qu'il est voilé (cinquième disque de friction usé à gauche)

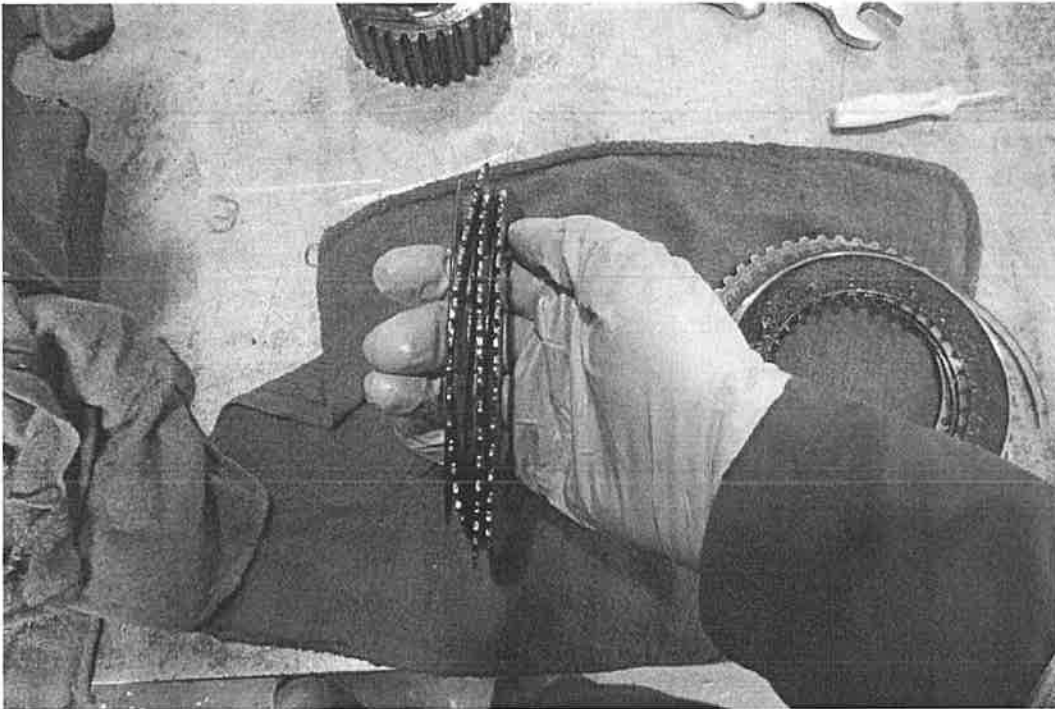
Photo 63 :Vue générale de côté des 3 derniers disques d'embrayage et de friction, montrant que les disques d'embrayage sont voilés.
