## **RAPPORT D'ENQUÊTE**

**Accident mortel survenu à un travailleur le 18 mars 2015  
de l'entreprise 9118-5694 Québec inc. (Entreprises ARM)  
au site d'abattage situé au croisement de la route 201  
et du chemin du Fief à Rigaud**

**Date du rapport : 17 novembre 2015**

RAP1036684

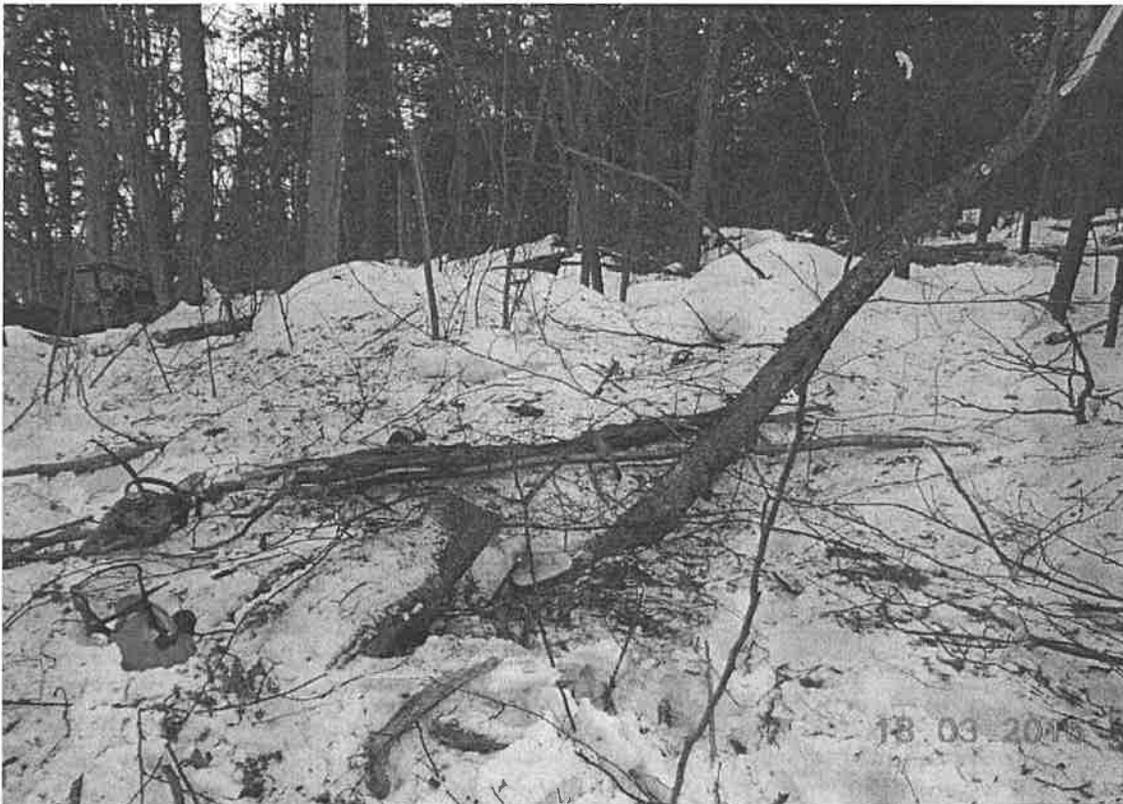
**Photo 1:** Site de l'accident (source: CSST)

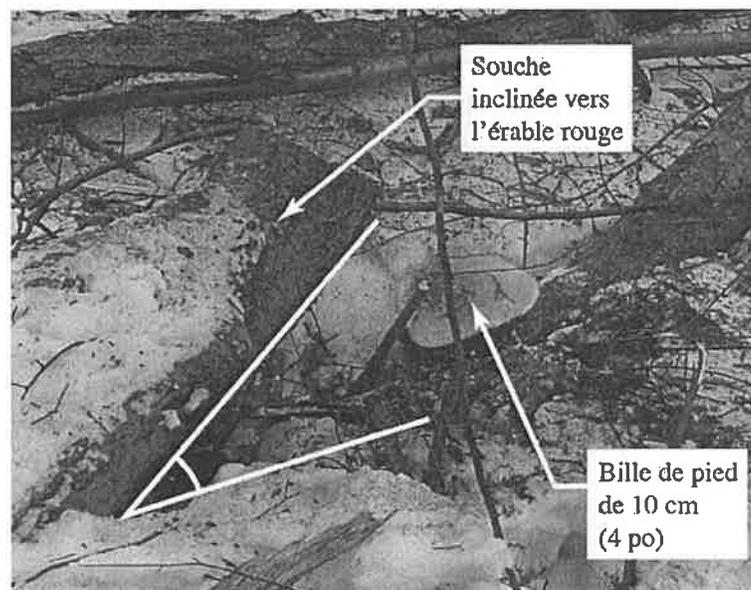
À proximité de la zone où l'abatteur a été retrouvé, on peut observer un érable rouge abattu, encroué sur un autre érable, et laissé dans cette position. Selon l'employeur, le dernier arbre abattu par le travailleur est un bouleau jaune (merisier) d'environ 14 mètres (46 pi) de haut. L'arbre, qui a poussé avec une inclinaison en direction de l'érable rouge (voir photo 4), a un diamètre de 26 cm (10 po) au niveau de sa souche. Lors de l'abattage, le bouleau s'est encroué dans un arbre avoisinant (un orme). Une section de la bille de pied de 10 cm (4 po) a par la suite été tronçonnée par l'abatteur (voir photo 4). Le bouleau est resté encroué.

**Photo 4:** Photo de la souche du bouleau jaune présentant une inclinaison (source: CSST).

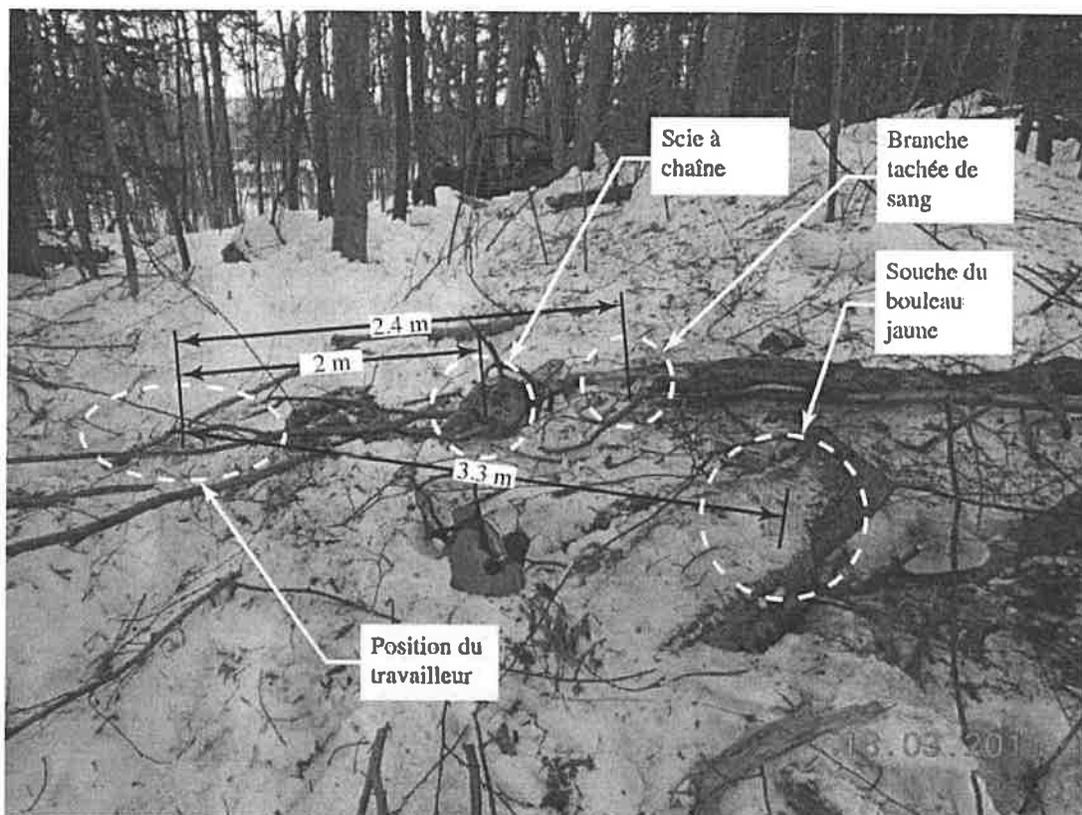
L'abatteur a été retrouvé par l'employeur alors qu'il était couché sur le dos, dans la neige, à une distance d'environ 3,3 m de la souche du bouleau jaune (voir photo 5). Une scie mécanique à l'arrêt est présente à la gauche du travailleur. Une branche d'arbre dont l'extrémité est tachée de sang se trouve à 2,4 m (8 pi) de la position du travailleur. Le casque de sécurité et un gant de travail ont également été retrouvés à proximité du travailleur. Le débardeur utilisé par l'employeur pour rejoindre le site était positionné en bordure de la voie d'accès, soit à environ 20 m (65 pi) de la zone d'abattage.

**Photo 5:** Emplacement où le travailleur accidenté a été retrouvé (source: CSST)

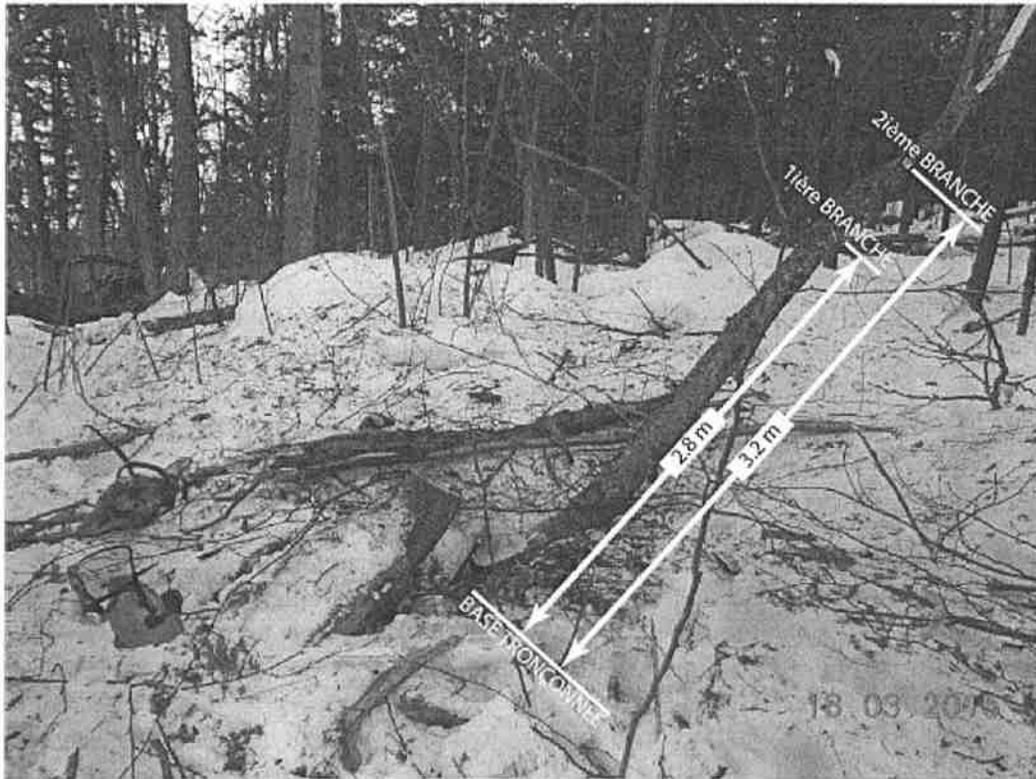
Il fut également observé que deux des branches du bouleau jaune ont été coupées à l'aide d'une scie à chaîne. Du bran de scie de même que les deux sections de branches ont été retrouvés à proximité. Des mesures ont été effectuées pour établir à quelle hauteur les branches se situaient dans l'arbre avant qu'il ne soit abattu et ainsi déterminer si l'abatteur aurait pu les couper avant la chute de l'arbre. La première branche se situait à 2,8 m (9,1 pi) de haut, à partir de la base tronçonnée, alors que la seconde était à 3,2 m (10,5 pi) (voir photo 6).

Photo 6: Bouleau encroué et position des branches qui ont été coupées (source: CSST)

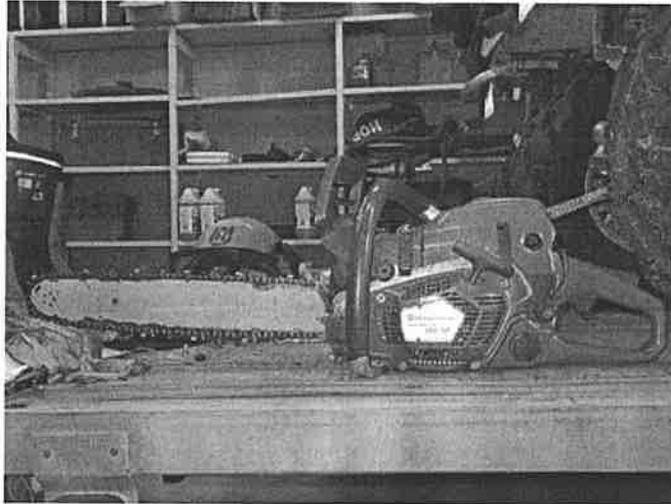
d'urgence ne s'est pas engagé au moment de l'accident. Selon l'employeur, le moteur de la scie était par contre à l'arrêt lorsqu'il est arrivé sur les lieux de l'accident.

**Photo 7:** Scie à chaîne utilisée au moment de l'accident (source: CSST)

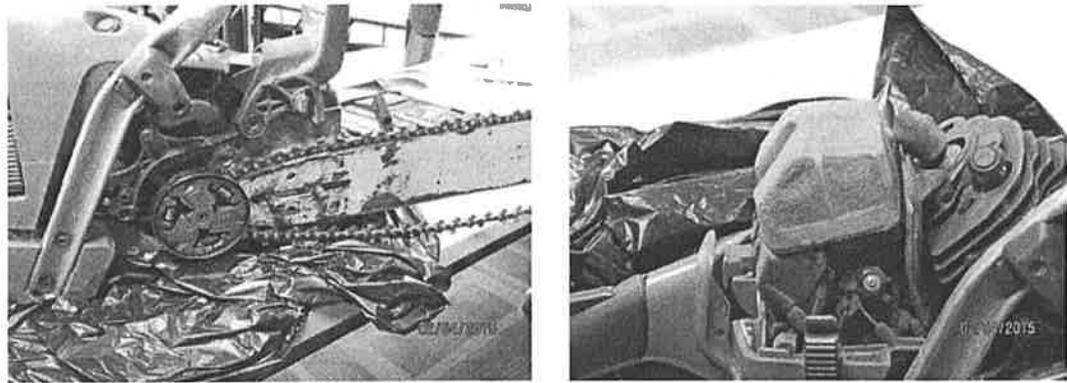
Au moment de l'essai de l'équipement, il constate que, à bas régime, le régime du moteur était légèrement trop élevé, entraînant une circulation de la chaîne par coups, ce qui n'est pas sécuritaire. Il conclut dans son rapport (voir le document complet à l'annexe E) que *« l'état général de la scie en cause peut avoir un lien avec la gravité de l'accident. En relâchant la commande des gaz, le moteur ne pouvait pas se stabiliser aussi rapidement et*

**Photos 8 et 9:** Accumulation d'huile et de bran de scie à l'intérieur de la scie à chaîne  
(source: CSST)

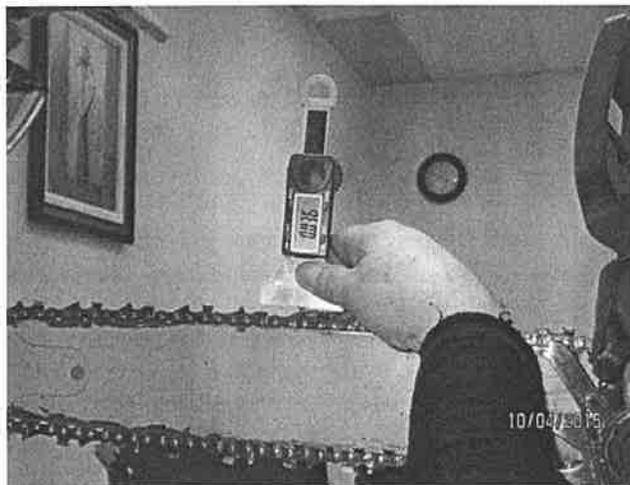
En ce qui concerne l'affûtage de la chaîne, l'expert conclut que l'angle du tranchant supérieur de 25° était parfaitement respecté, tel que spécifié dans le manuel d'opération du fabricant (voir annexe B). Toutefois, l'accumulation de parcelles de métal au fond des gouges, d'un des deux côtés, indique que l'abatteur affûtait la chaîne sans porte-lime (guide d'affûtage). Le diamètre de la lime de 7/32 po retrouvé sur les lieux de l'accident correspond aux spécifications de la chaîne 73 LP utilisée sur la scie. En observant les limiteurs de profondeurs, il remarque qu'ils sont affûtés avec une inclinaison vers le couteau au lieu d'être droits. De plus, après avoir mesuré les limiteurs, la majorité d'entre eux sont abaissés à plus de 0.63 mm (0,025 po) (voir photo 10) et il n'y a pas de régularité entre eux.

**Photo 10:** Limiteur de profondeur abaissé à 0,036 po (0,91 mm) (source: CSST)

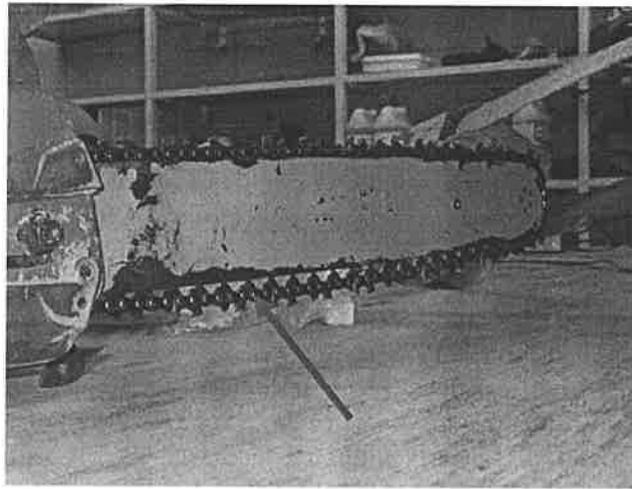
Finalement, l'expert constate que la chaîne de l'équipement est mal ajustée car la tension est insuffisante (voir photo 11). Cet ajustement inadéquat n'augmente pas la fréquence des rebonds mais peut avoir pour effet d'en augmenter l'ampleur. Le pignon de chaîne est usé ce qui rend difficile l'ajustement de la chaîne. L'extrémité du guide-chaîne n'est pas d'origine et a donc déjà été changée. L'usure du guide-chaîne indique que l'utilisateur a l'habitude de travailler avec une chaîne qui manque de tension. Ainsi, une mauvaise tension de la chaîne, des guides de profondeur inadéquatement ajustés et l'absence d'outils d'aide à l'affûtage contribuent à augmenter les forces réactives de la chaîne. Selon l'expert, cela a pour effet de produire des rebonds (kick back) plus violents et de rendre la scie plus instable.

**Photo 11:** Chaîne de la scie démontrant une tension insuffisante (source: CSST)

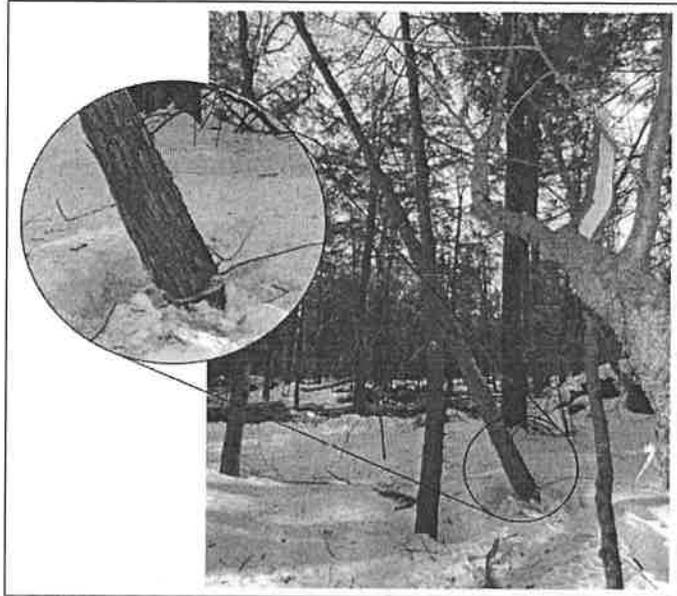
À partir de ses observations, M. Quirion est en mesure d'établir la chronologie d'une partie des événements qui ont précédé l'accident. Après le départ de l'employeur avec le débardeur à câbles, l'abatteur a coupé et ébranché un érable. Ensuite, puisque le bouleau jaune a poussé avec une inclinaison importante en direction d'un érable rouge, il a préféré abattre ce dernier en premier afin de libérer le chemin du bouleau jaune pour éviter qu'il ne reste encroué lors de sa chute. Cela lui évitait aussi d'avoir à travailler sous le bouleau jaune. À cause de la technique d'abattage utilisée, l'érable rouge s'est plutôt encroué dans un autre érable et n'a pu se rendre au sol. L'abatteur décide de laisser l'érable dans cette position (voir photo 12).

**Photo 12:** Érable rouge encroué (source: CSST)

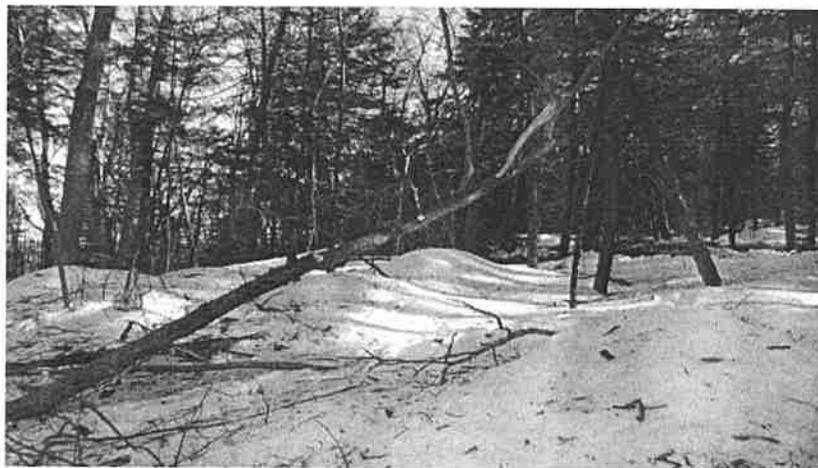
Par la suite, le travailleur a abattu le bouleau jaune en direction de l'érable rouge encroué. Ce dernier s'est alors pris dans un orme et son tronc sectionné est resté appuyé sur la souche. Comme dans le cas des autres analyses de souches effectuées, les spécifications d'abattage n'ont pas été respectées (voir à l'annexe E le rapport d'expertise pour plus de détails). Une portion de 10 cm (4 po) de la bille de pied a alors été tronçonnée par le travailleur dans l'espoir de faire tomber la bille au bas de sa souche puis de faire tomber le bouleau au sol. Malgré sa tentative, l'arbre est resté encroué (voir photo 13).

**Photo 13:** Bouleau jaune abattu encroué dans un orme (source: CSST)

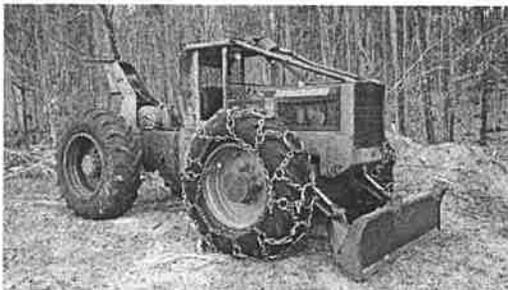
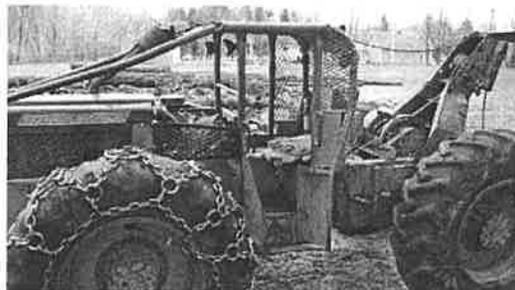
On retrouve des chaînes sur les pneus avant. Côté conducteur, elles sont bien installées. Côté passager, une surlongueur de chaîne due à l'usure du pneu est rattachée à un autre maillon. Elle pend légèrement. De grosses branches pourraient s'y coincer, tourner avec la roue et frapper l'opérateur du débardeur ou des gens à proximité. À

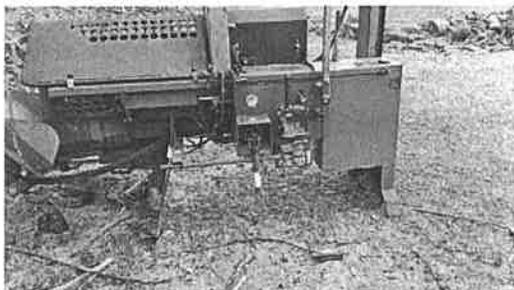
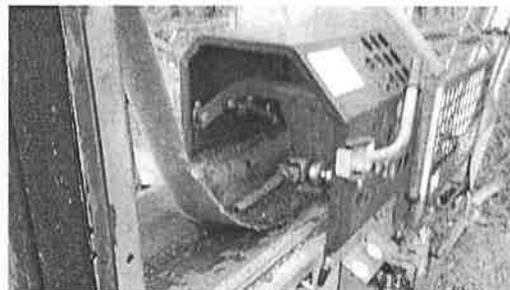
À la jetée, on retrouve une fendeuse jumelée à un convoyeur. Le protecteur tubulaire est manquant. Aucun tracteur de ferme n'est vu sur le chantier. Comment s'y prenait-il pour faire fonctionner la fendeuse?

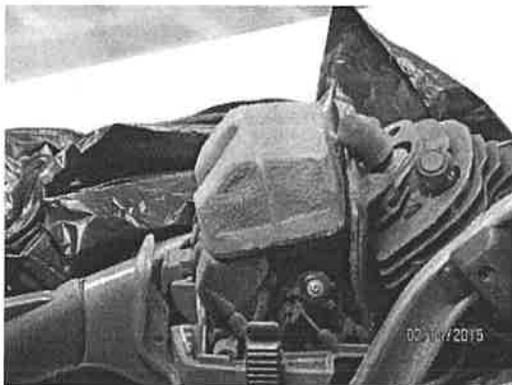
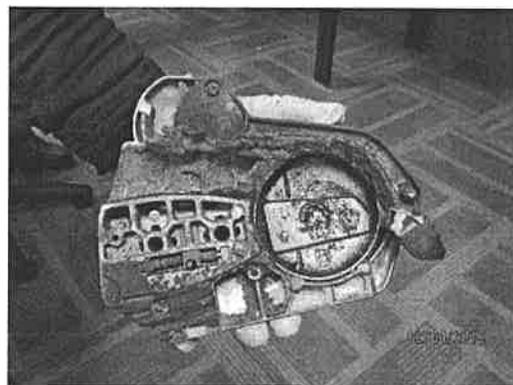
Je constate que tous les dispositifs de sécurité sont présents et fonctionnels.<sup>1</sup> Par contre, l'entretien de la scie est déficient : le filtre à air est très encrassé et même chose du côté du carter d'embrayage où se situe la bande de frein. J'y constate l'accumulation de brin de scie et d'huile durcie par le temps. Lorsque l'entretien quotidien recommandé est respecté (à tous les jours ou après 8 heures d'utilisation), on ne retrouve jamais un tel niveau d'encrassement.

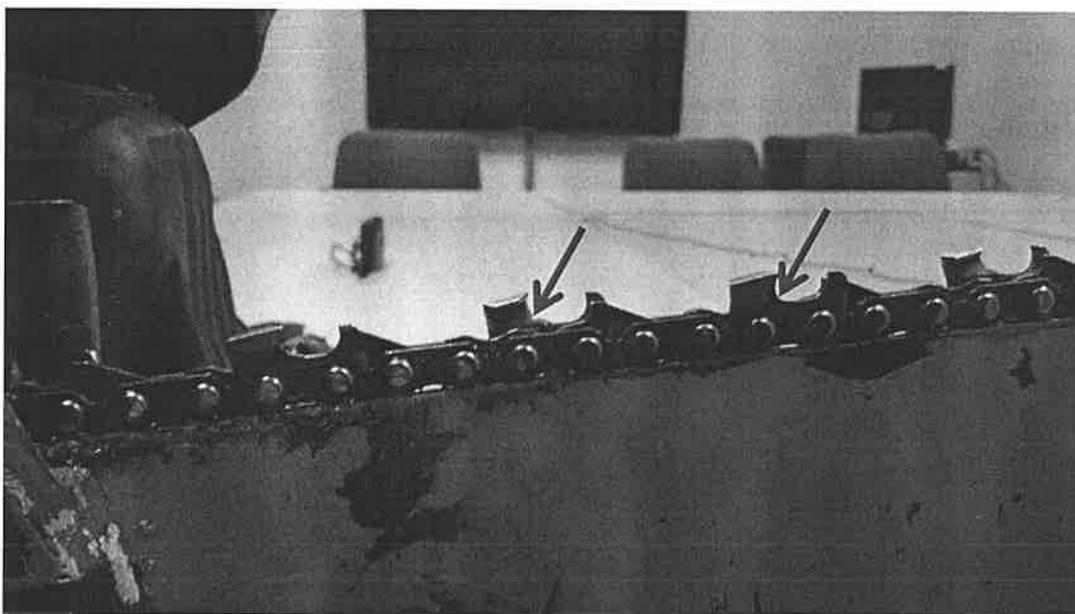
L'angle du tranchant supérieur de 25° était parfaitement respecté. Toutefois, l'accumulation de métal au fond des gouges d'un des 2 côtés m'indique que le bûcheron affûtait sa chaîne sans porte-lime.

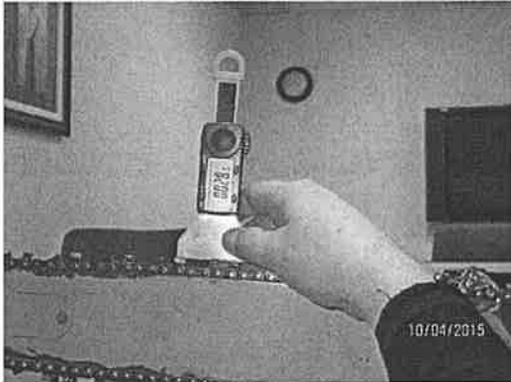
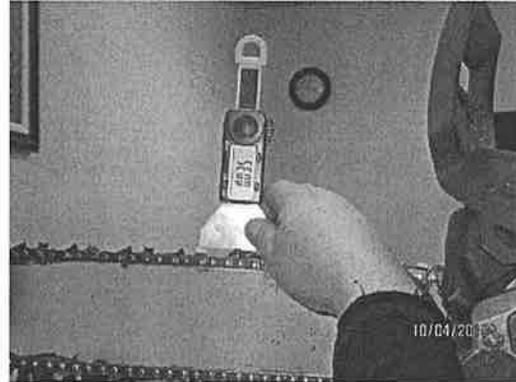
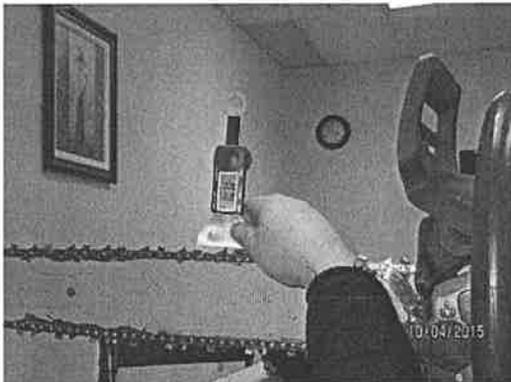
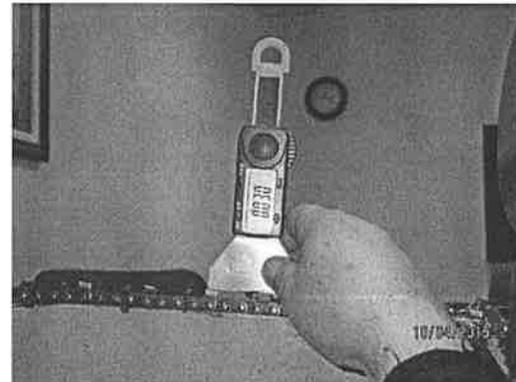
En observant les limiteurs de profondeurs, j’ai remarqué qu’ils étaient affûtés avec une inclinaison vers le couteau au lieu d’être droits.

De plus, après avoir mesuré les limiteurs, la majorité était abaissée à plus de 0,025 pouces (0.63 mm) et il n’y avait pas de régularité entre elle.

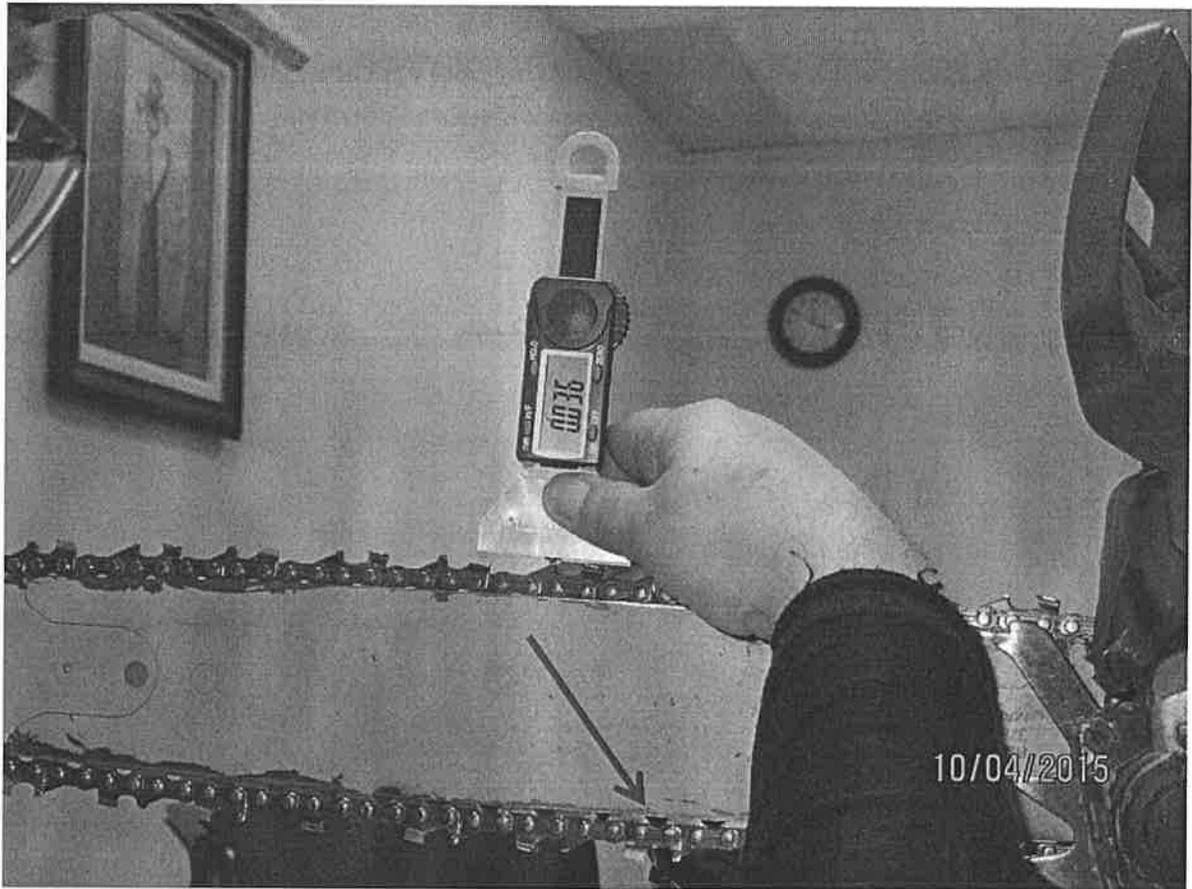
La tension de la chaîne de la scie de l'accidenté était insuffisante.

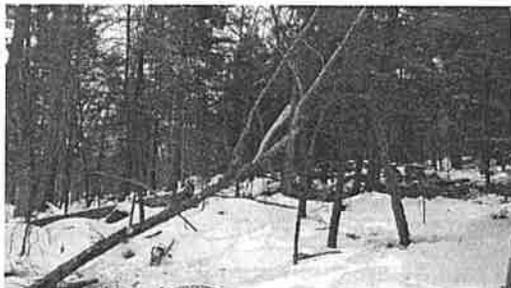
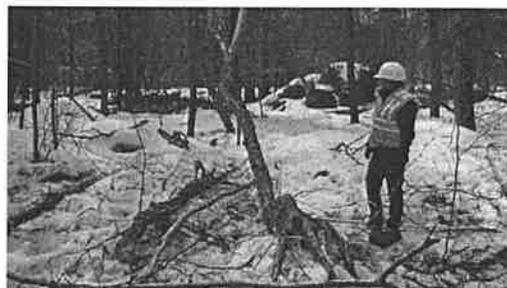
À mon arrivée sur le parterre de coupe, je remarque un érable rouge abattu, encroué sur un autre érable, presque parfaitement vertical. Le boulot jaune sur lequel le bûcheron travaillait est également encroué.
