RAPPORT D'ENQUÊTE**Direction régionale du Bas-Saint-Laurent**

**Accident mortel survenu à un travailleur
de l'entreprise Érablière Daniel Bélanger inc., le 8 juillet 2015
sur un lot privé situé dans le rang Saint-Napoléon à Amqui**

Date du rapport : 2015-11-17

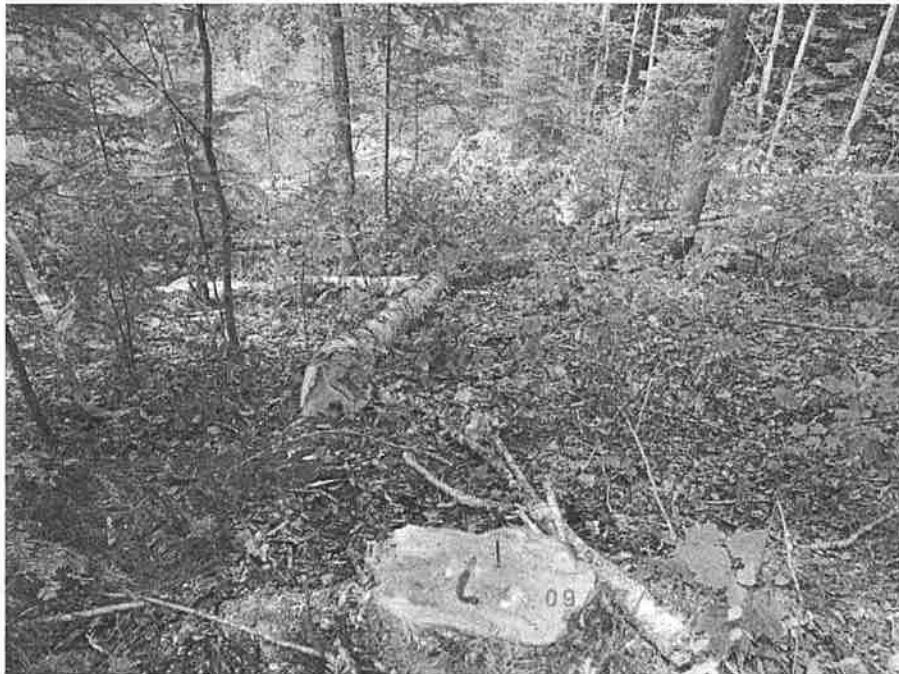
Photo 1 : Position du bouleau jaune après l'accident

Le 8 juillet 2015, entre 8 h 30 et 12 h, sur un lot privé situé dans le rang Saint-Napoléon à Amqui, le travailleur abat un bouleau jaune. Celui-ci demeure encroué dans un érable et ne tombe pas immédiatement. Au moment où le travailleur se déplace dans le chemin de débardage, l'arbre chute soudainement et frappe le travailleur dans le dos.

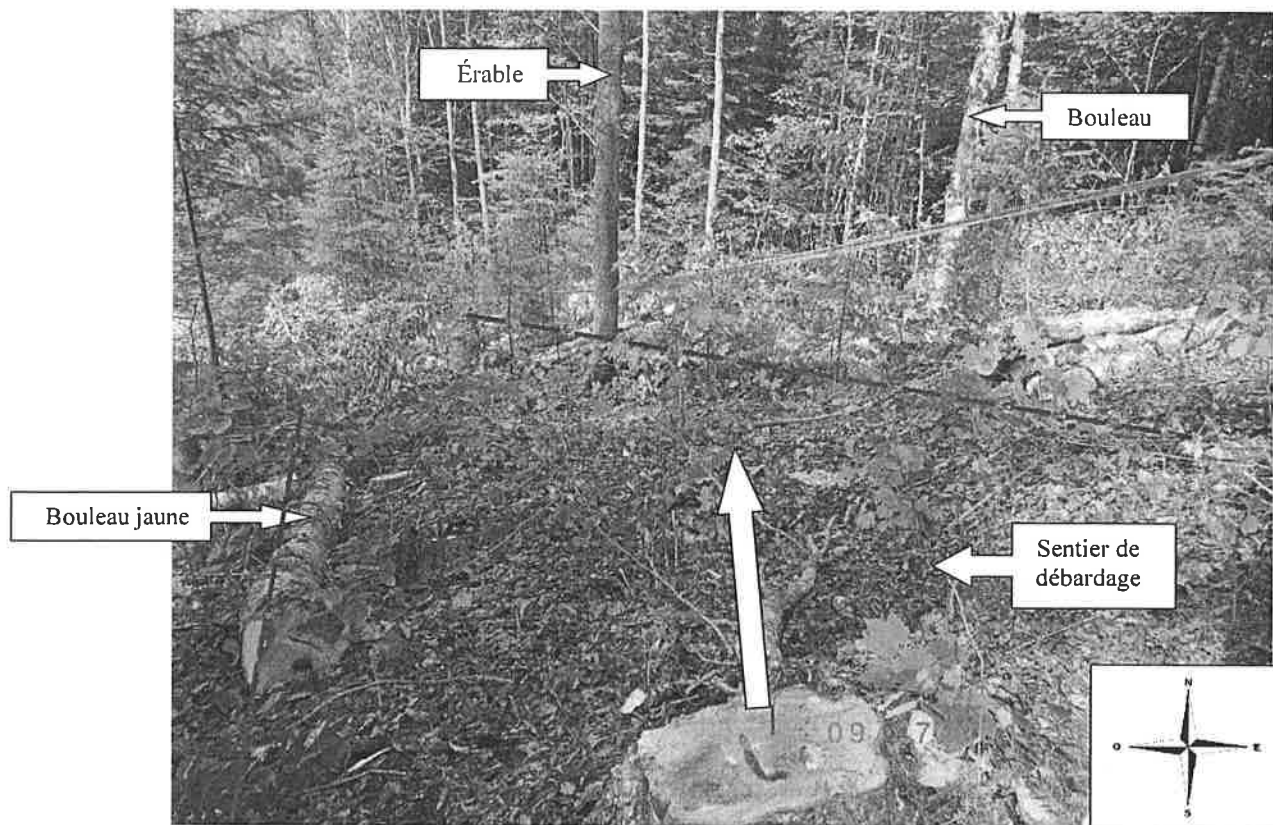
Photo 3: Direction prévue de la chute du bouleau jaune (approximatif)

La souche du bouleau jaune est située en bordure du sentier de débardage. L'entaille directionnelle observée sur la souche dirige le bouleau jaune vers le nord, entre deux arbres (érable et bouleau) distancés de 3,3 m situés environ 6,5 m plus bas, de l'autre côté du sentier de débardage (Annexe B, Croquis 1).

Le bouleau jaune est retrouvé en direction nord-ouest, dans le sentier de débardage. Le pied de l'arbre abattu est à environ 2,20 m de sa souche.

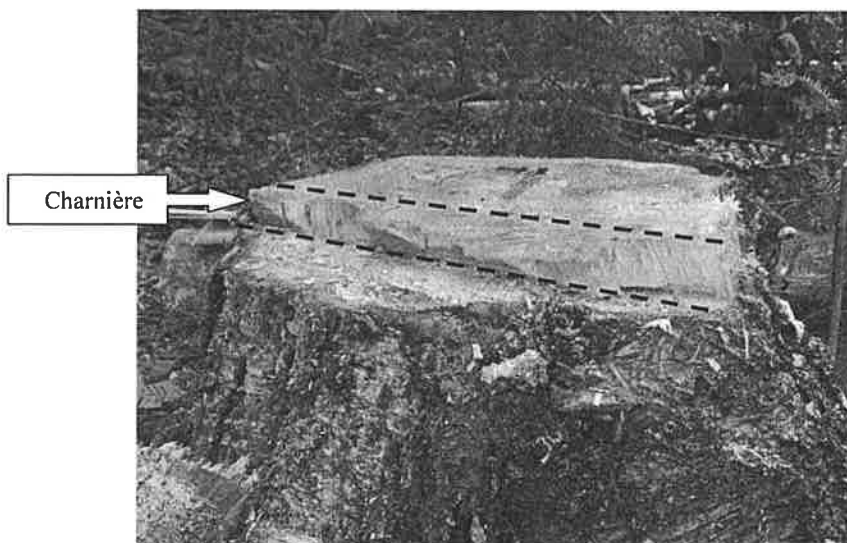
Photo 4: Souche du bouleau jaune

Aucune fibre de bois cassée n'est observée sur la souche et sur le tronc du bouleau jaune. Des traits de scie de géométrie variable sont visibles sur le tronc et sur la souche à l'endroit où devrait se trouver la charnière (Annexe C, Photos 14 à 18).

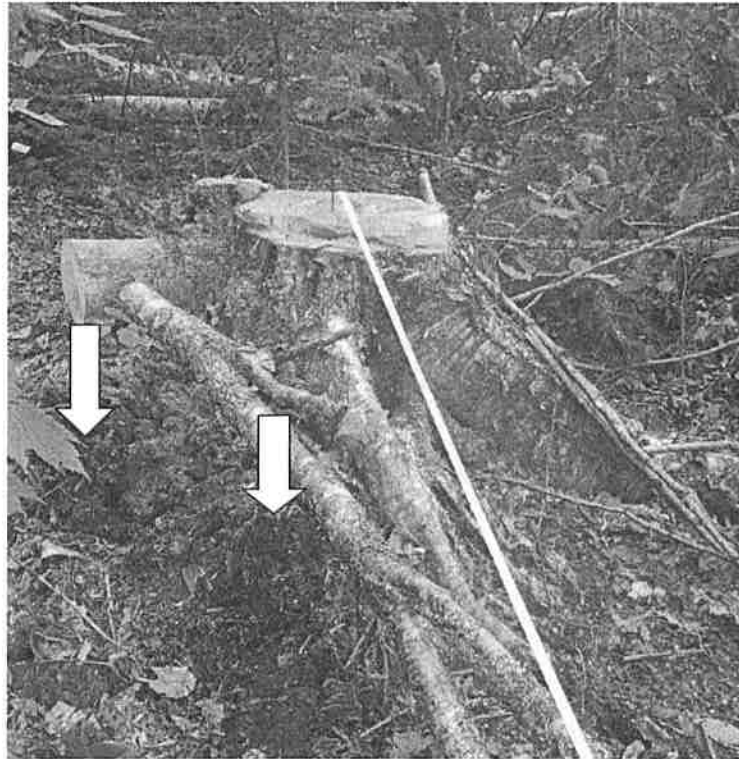
Photo 5: Traces au sol

Des traces au sol sont observées au pied de la souche. De la terre est présente sur une petite partie de la face sciée du tronc.

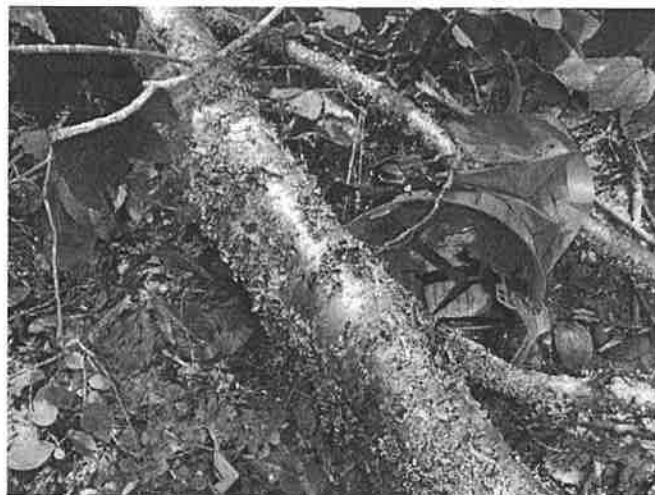
Photo 7: Casque du travailleur

Après l'accident, le casque de sécurité du travailleur est retrouvé sous le tronc du bouleau jaune à environ 11,4 m de la souche (Annexe B, Croquis 1).

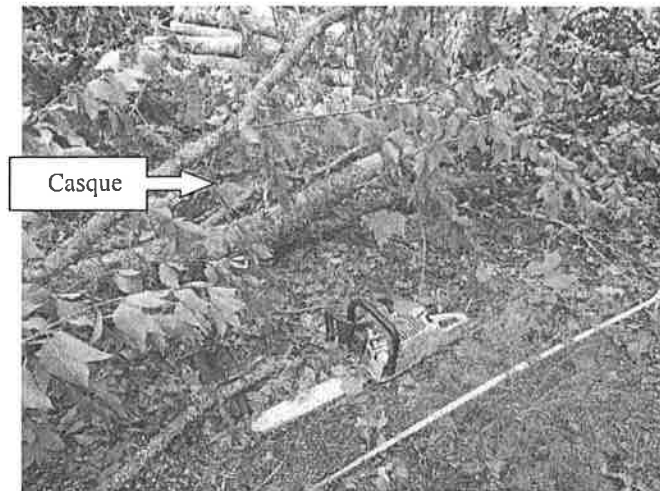
Photo 8: Scie Stihl du travailleur

La scie de marque Stihl et un gant du travailleur sont au sol à environ 1,1 m du casque. La scie repose sur le côté.

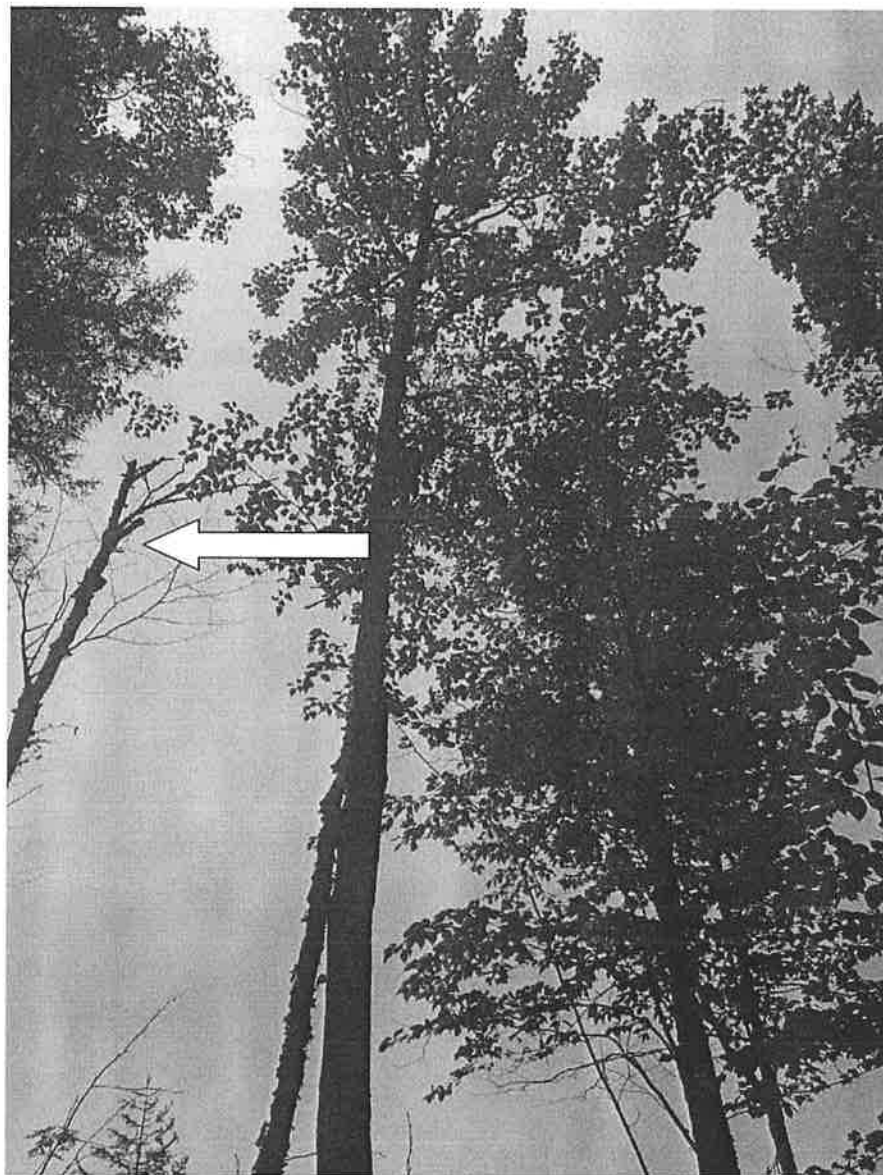
Photo 13: Présence d'un chicot dans l'air d'abattage

- l'ouverture des entailles de direction varie entre 46 et 72 degrés;
- pour huit des dix souches recensées, les deux traits des entailles de direction réalisées ne se rencontrent pas;
- la profondeur des entailles de direction n'est pas conforme pour six des dix souches recensées;
- les traits d'abattage ne sont pas conformes dans 90 % des cas;
- aucune charnière n'est observée;
- les chicots sont abattus plus bas que les recommandations du Guide d'abattage;
- la présence d'un chicot non abattu est observée dans l'aire d'abattage (Annexe C, Photo 13).

- J'ai fait trois sentiers débardage, le tout est semblable.
- Ouverture des encoches varie entre 46 à 72 degrés.
- Les deux traits de l'encoche d'abattage (ne se rencontre pas)
- Aucune charnière.
- Profondeur de l'encoche inadéquate
- Hauteur trait abattage inadéquat
- Horizontalité des souches
- Il faut abatte les chicots, à la hauteur de la ceinture.

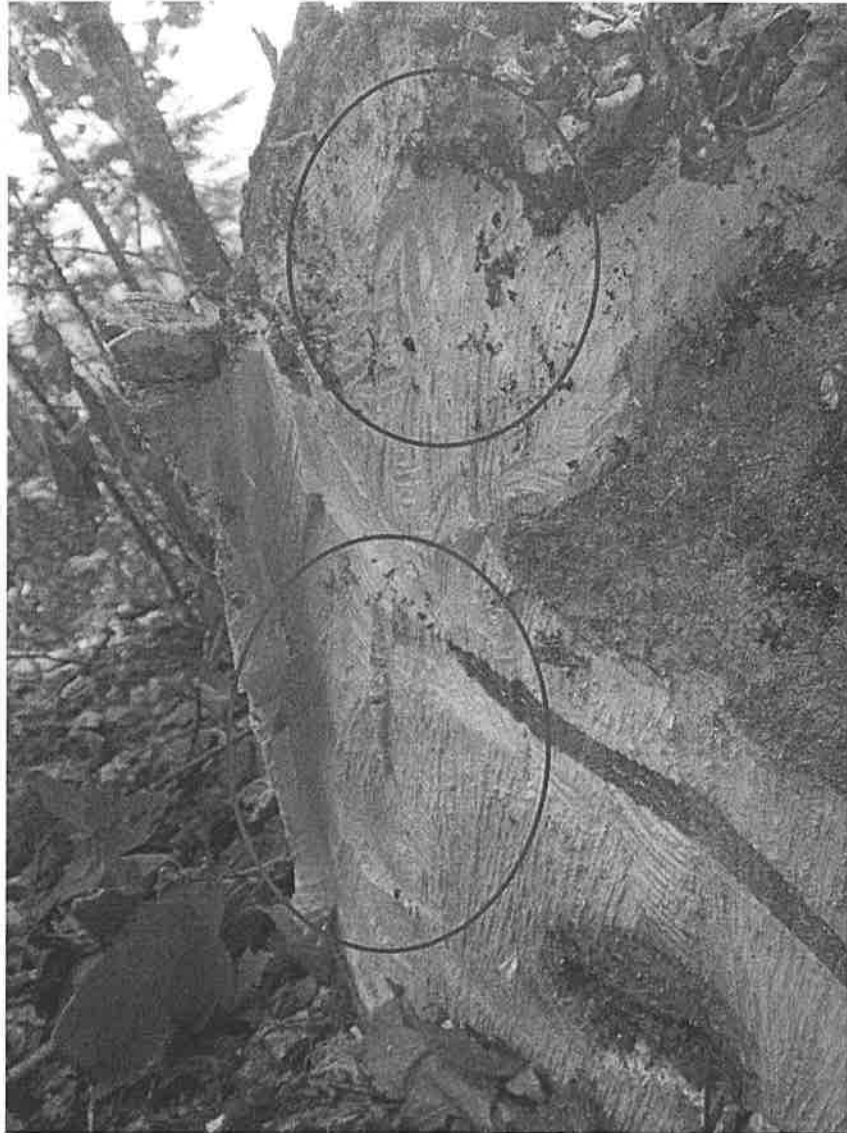
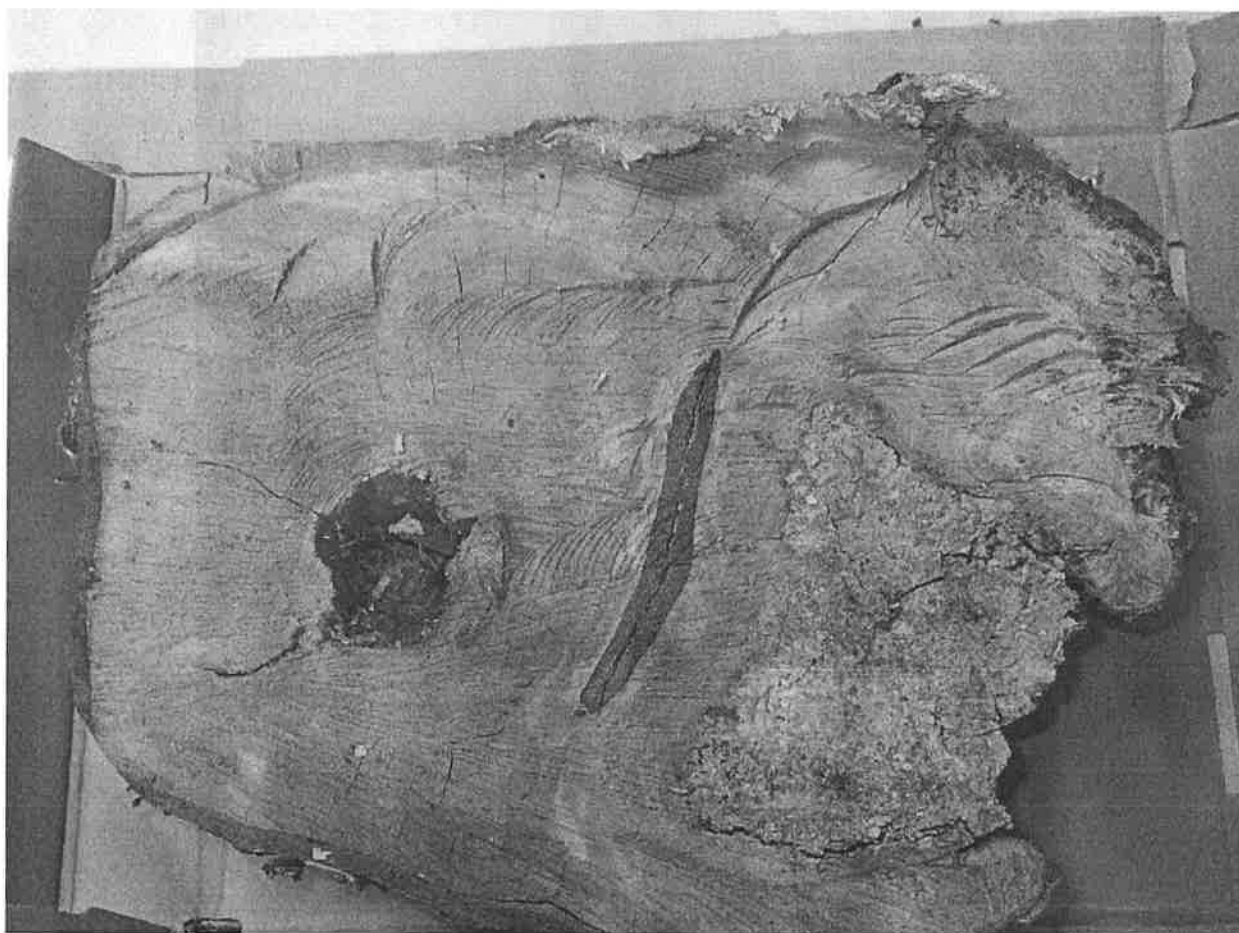
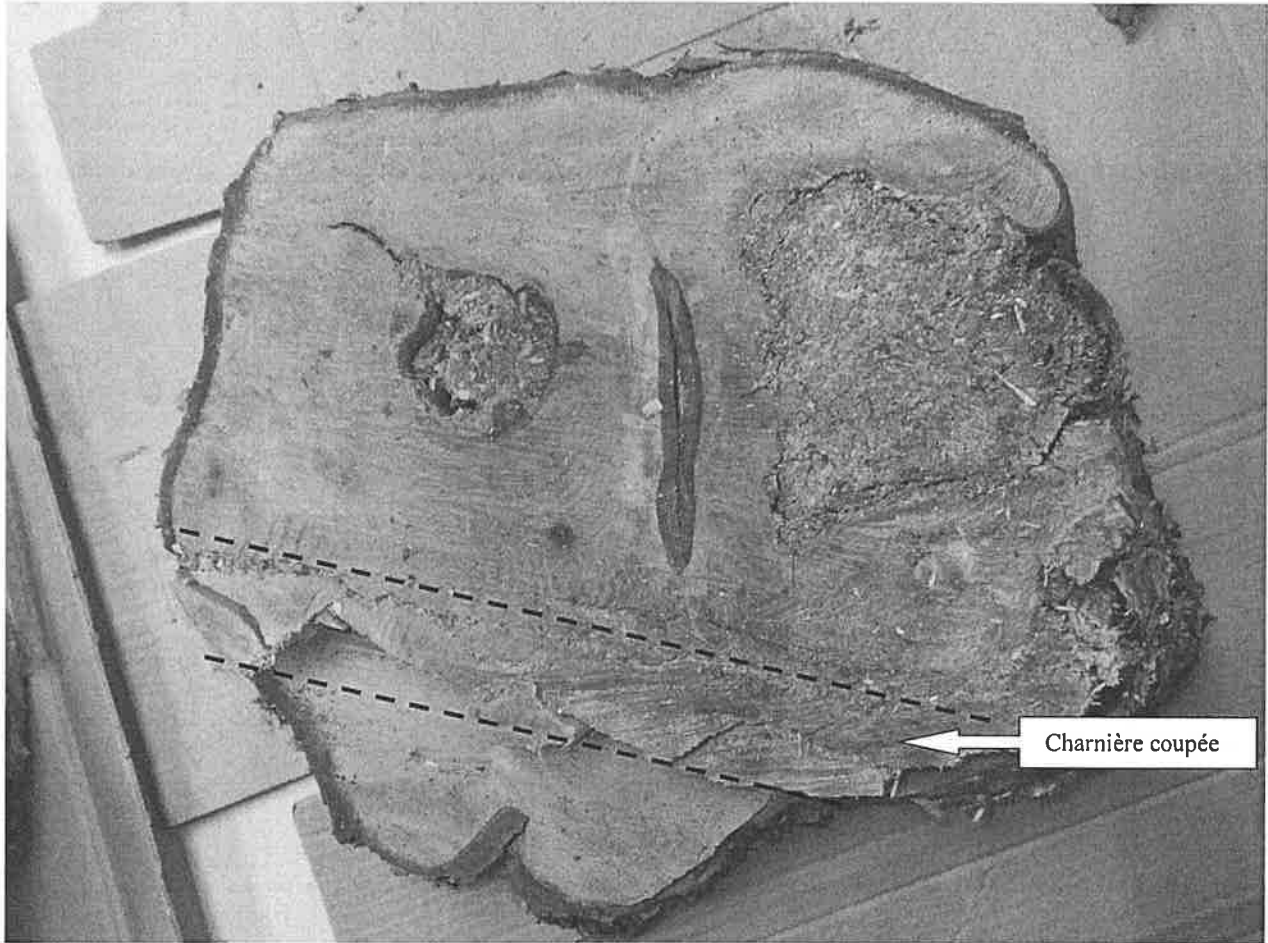
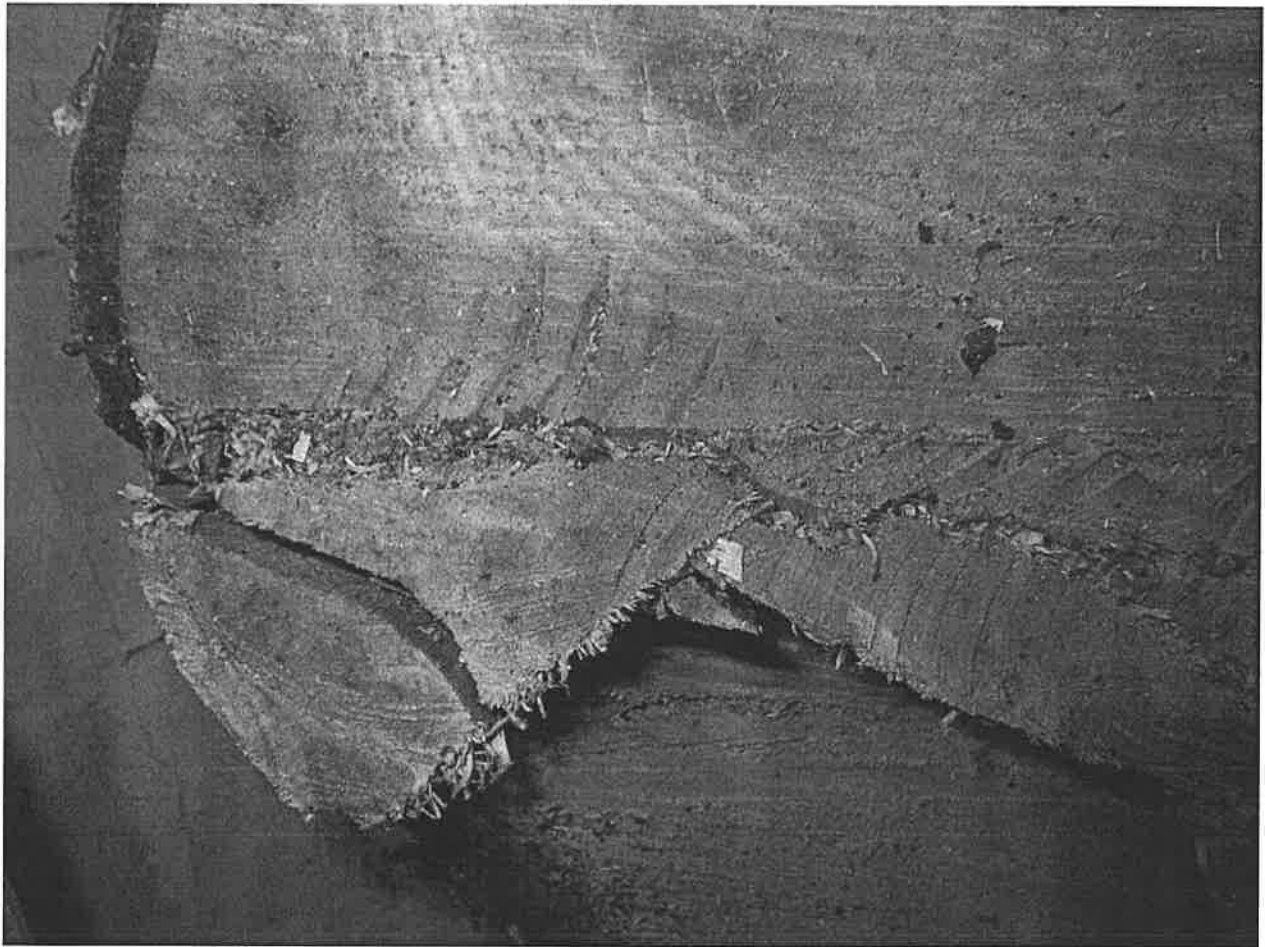
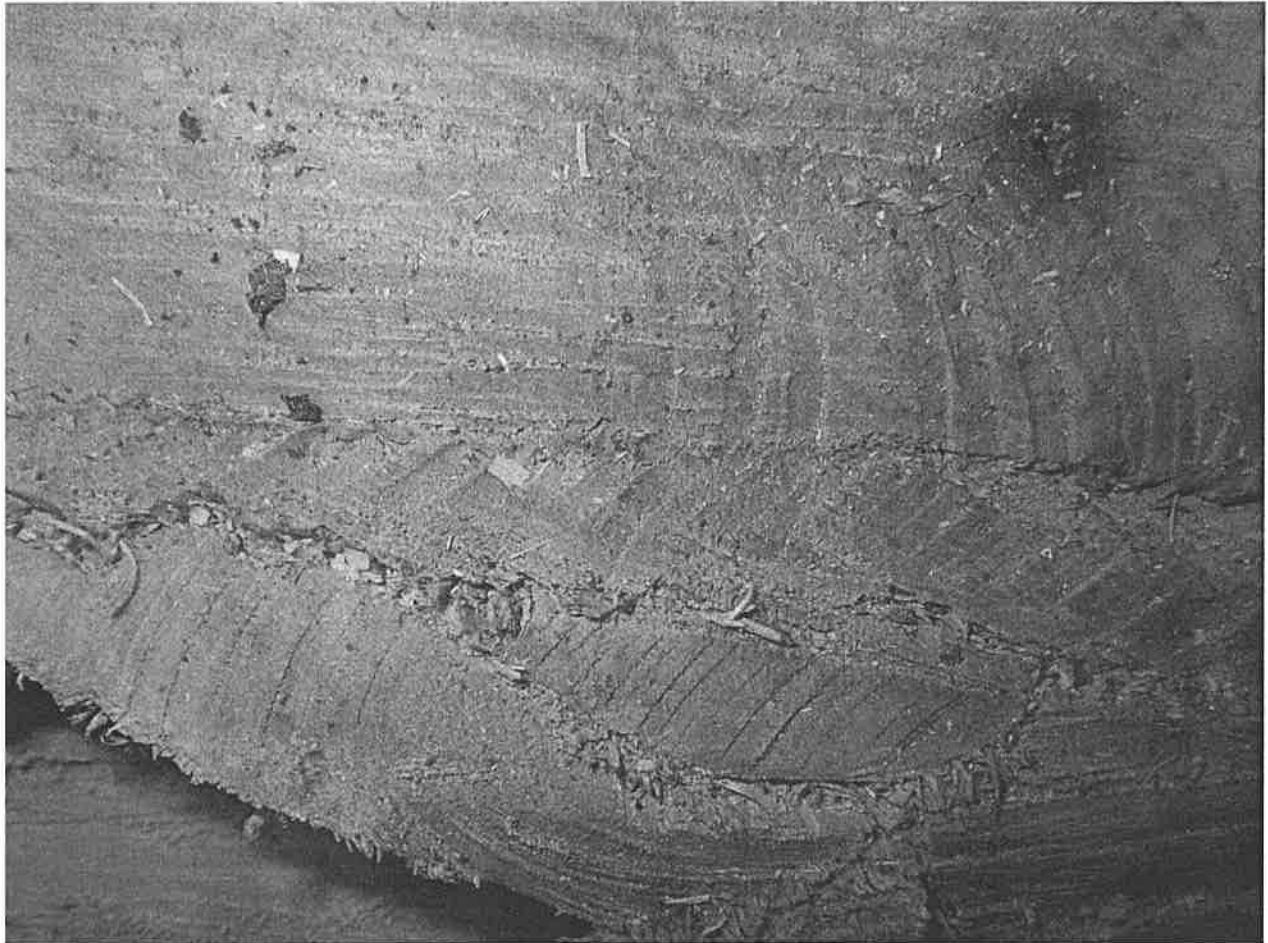
Photo 14: Traits de scie sur la face sciée du tronc du bouleau jaune

Photo 15: Traits de scie sur la face sciée du tronc du bouleau jaune

Photo 16: Tranche de la souche du bouleau jaune
Source : CSST

Photo 17: Traits de scie sur la face sciée de la souche à l'endroit où devrait se trouver la charnière

Photo 18: Traits de scie sur la face sciée de la souche à l'endroit où devrait se trouver la charnière
Source : CSST

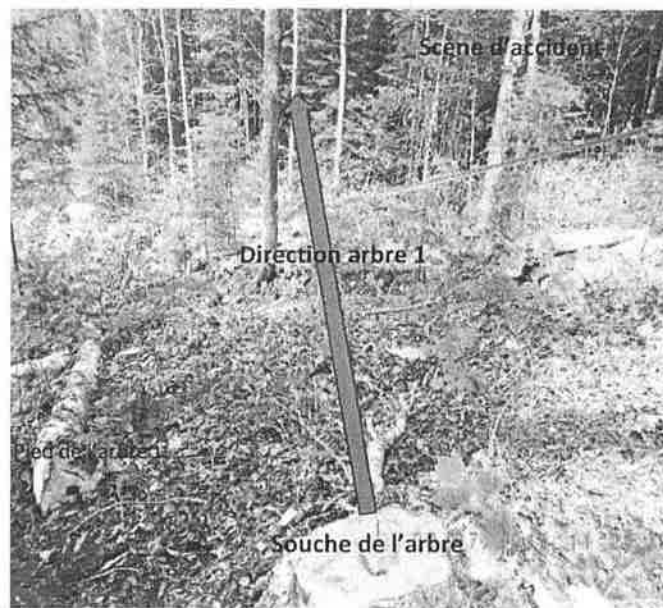
Photo 1

- N'a pas appliqué le code de sécurité D.I.S.E.P.
- Son abattage directionnel n'a pas été fait
- Il n'a pas utilisé la ligne de visée sur la scie
- Le diamètre de l'arbre 1 et l'arbre 2 est 23 centimètres

- La flèche représente l'arbre 1
- La direction prise par le travailleur pour abattre l'arbre est enlignée de 1.4 mètre à droite de l'arbre 2
- À gauche de la photo, c'est l'arbre qui provient de la souche 1

- Application du code de sécurité de l'abatteur D.I.S.E.P
- Faire une bonne évaluation de l'arbre à abattre et de son environnement
- Utiliser la ligne de visée sur la scie
- Éliminer l'arbre qui est dans ma zone d'abattage ou l'abattre dans une autre direction
- Avoir un abattage directionnel et des souches conformes
- Appliquer la technique de dégagement manuel (documents CSST)
- Ne pas couper la charnière au complet

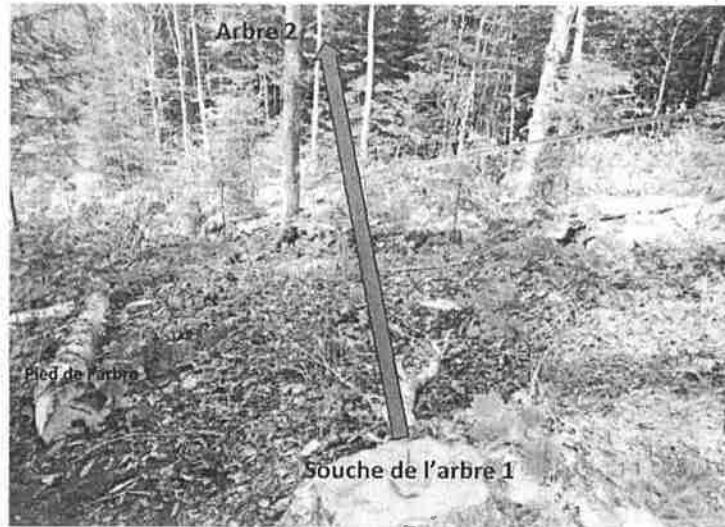
Photo 2

*La flèche représente l'arbre 1

*Avec la direction prise, impossible que l'arbre 1 tombe au sol. Considérant la grosseur des cimes des arbres, L'arbre 1 s'est encroué dans l'arbre 2

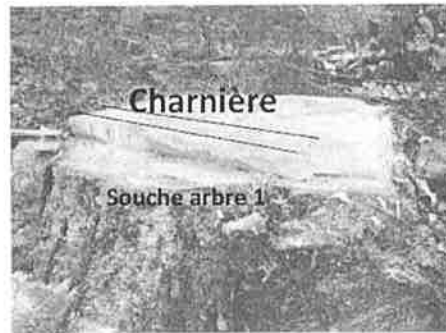
Photo 3

*Ici on voit la souche de l'arbre 1

*L'abatteur coupe toute la charnière en donnant plusieurs coups de scie croyant faire tomber l'arbre

- Utiliser la méthode de dégagement manuel avec tourne-bille, un treuil, ou déterminé la zone avec un ruban danger

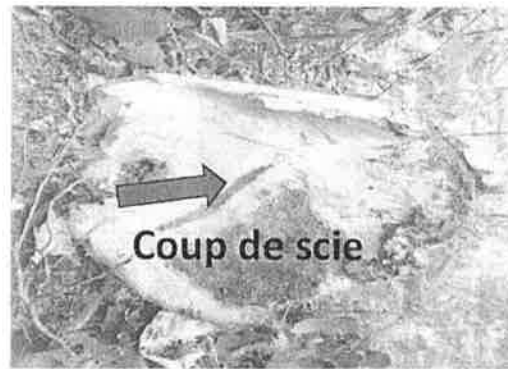
Photo 4

*Ici on voit le pied de bille de l'arbre 1

*La flèche indique les coups de scie donnés pour couper la charnière
