**RAPPORT D'ENQUÊTE**

**Accident mortel survenu à un travailleur  
de la Ferme Bibomeau inc. le 22 novembre 2015  
sur le 11<sup>e</sup> Rang à Aston-Jonction**

**Direction régionale de la Mauricie  
et du Centre-du-Québec**

**Date du rapport : 14 juin 2016**

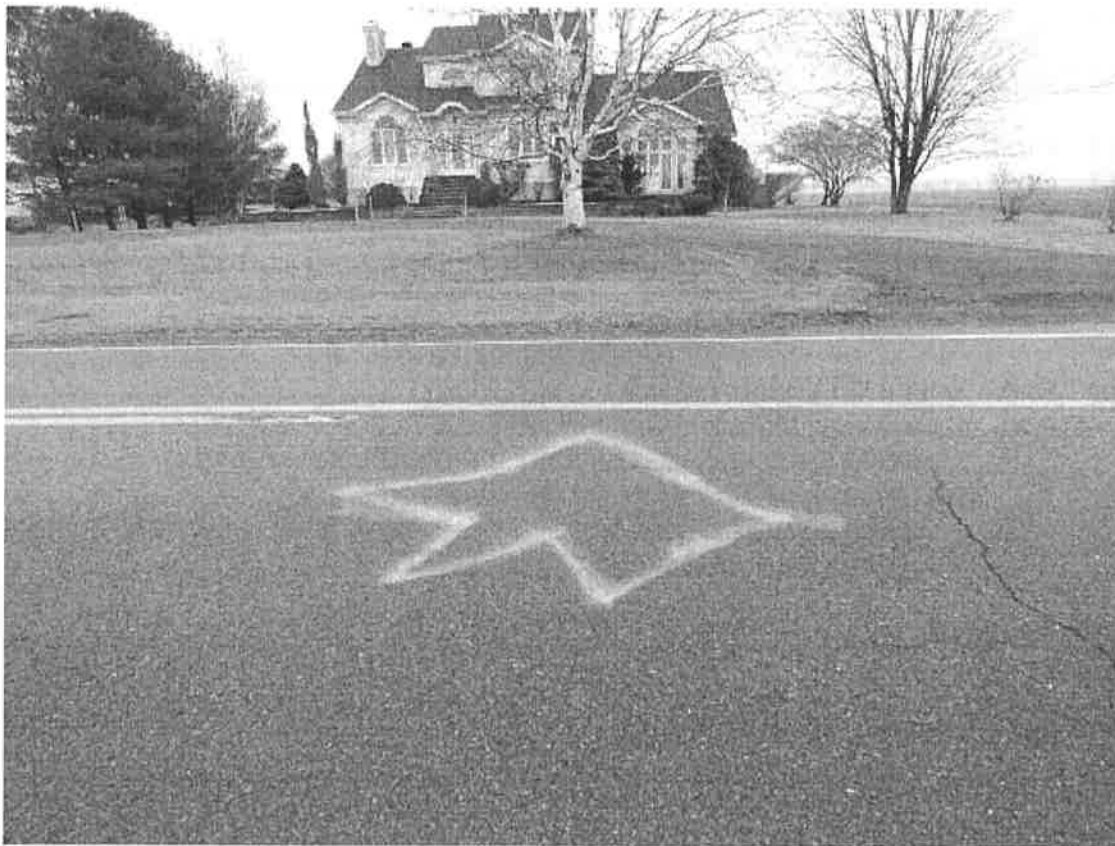
Photo n°1 : Point d'impact de la voiture avec le VTT  
(Source : CNESST)

Vers 19 h 22, alors qu'il est sur le 11<sup>e</sup> Rang à la sortie du village, une automobile circulant dans la même voie arrive derrière le VTT qui circulait au centre de la voie et l'emboutit. Le travailleur est éjecté de son véhicule et se retrouve étendu au centre de la voie. Un second véhicule circulant dans la même direction le heurte à nouveau. Son décès est constaté sur place.

La faible intensité des feux du VTT combiné au fait que le travailleur portait des vêtements foncés dans une zone non éclairée a sans aucun doute contribué au fait que le véhicule transportant le travailleur ait été heurté par un automobiliste.

Une décision est alors émise interdisant l'utilisation des véhicules hors route (VTT ou autoquads (side by side)) à des fins de moyen de transport pour les travailleurs sur des voies non autorisées pour ce type de véhicule.

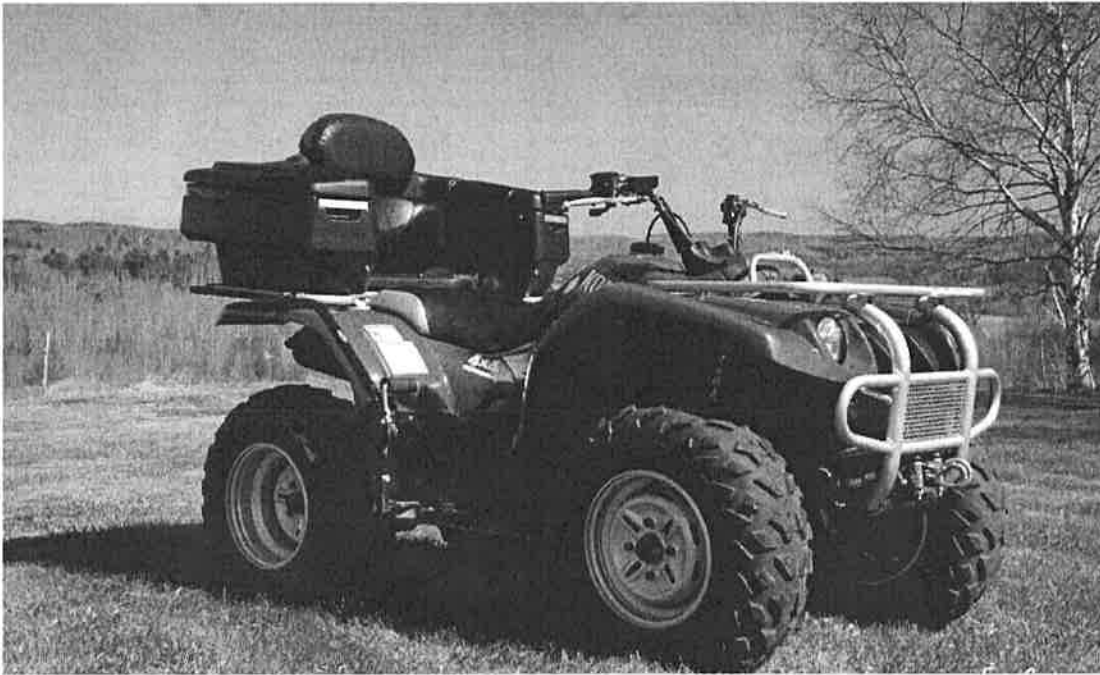
Photo n° 2 : VTT Yamaha 400, 2003 similaire à celui utilisé par le travailleur  
(Source : Google)

Suite à l'accident, le véhicule (VTT) a été saisi par la Sûreté du Québec puis inspecté. Les témoignages des agents nous indiquent que l'inspection a démontré que les lumières fonctionnaient, mais qu'elles étaient d'une faible intensité et que l'usure des pneus était assez prononcée. Ces données n'ont cependant pas été quantifiées.

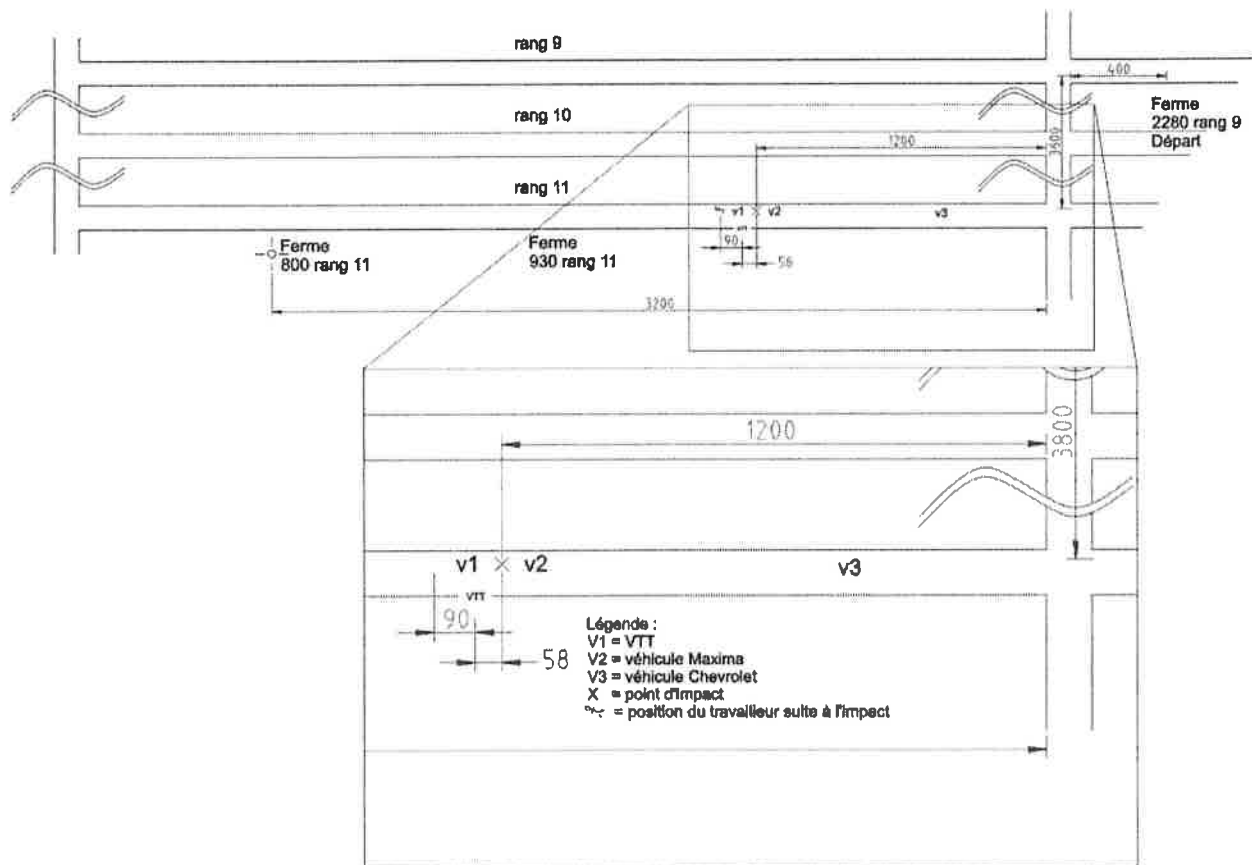
Croquis n° 2 : Distances parcourues

Il termine ses tâches vers 19 h 15 puis se déplace à bord du VTT (V1) en direction du lieu de résidence fourni par l'employeur, tel qu'illustré par le croquis #2. Il parcourt 400 mètres sur le 9<sup>e</sup> Rang, tourne à gauche et roule sur la rue Vigneault sur une distance de 3,8 km.

Il tourne ensuite à droite sur le 11<sup>e</sup> Rang, il se trouve à ce moment au centre du village et circule au centre de la voie direction ouest. Il parcourt 1,1 km dans une zone où la vitesse permise est de 50 km/h, la vitesse permise passe ensuite à 80 km/h. Vers 19 h 22, il parcourt 100 mètres de plus lorsqu'un véhicule (V2), circulant dans la même direction, heurte l'arrière du VTT. Le travailleur est éjecté et se retrouve étendu au centre de la voie (direction ouest). Le VTT s'immobilise dans l'accotement de la voie opposée à 58 mètres du point d'impact. Un second véhicule (V3) circulant dans la même direction le heurte de nouveau.

Son corps se retrouve au centre de la chaussée à près de 90 mètres du premier impact. Son casque de sécurité est retrouvé sur le bord de la chaussée. Les services d'urgence sont appelés et son décès est constaté sur place.
