EN004100**RAPPORT D'ENQUÊTE**

**Accident mortel survenu le 30 juillet 2015 à un travailleur
de l'entreprise Ferme Sigi inc.
située au 435, 5^e Rang Nord à Saint-Victor**

Date du rapport : 2 juin 2016

RAP1068373

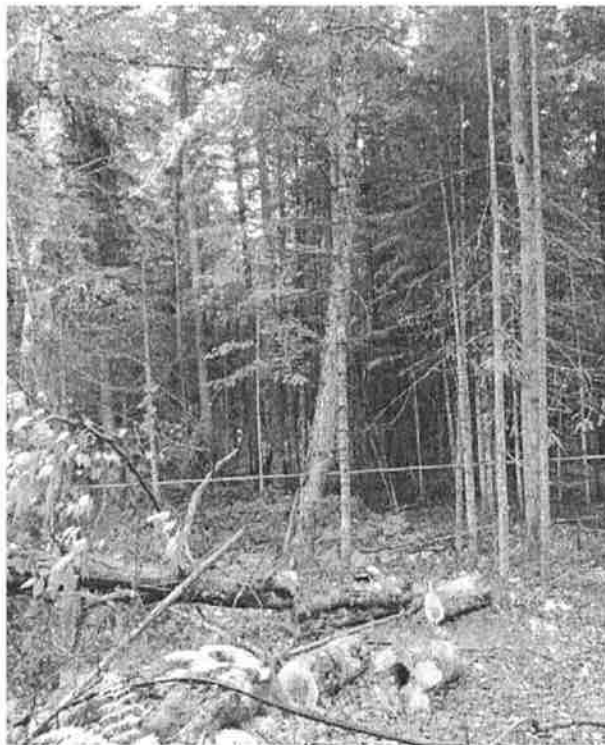
Le 30 juillet 2015, un travailleur tronçonne un arbre qu'il venait d'abattre et qui s'était encroué dans des arbres voisins. Le tronc se casse soudainement, frappe le travailleur et le coince au sol.

Scène de l'accident à notre arrivée**Abrégé des causes**

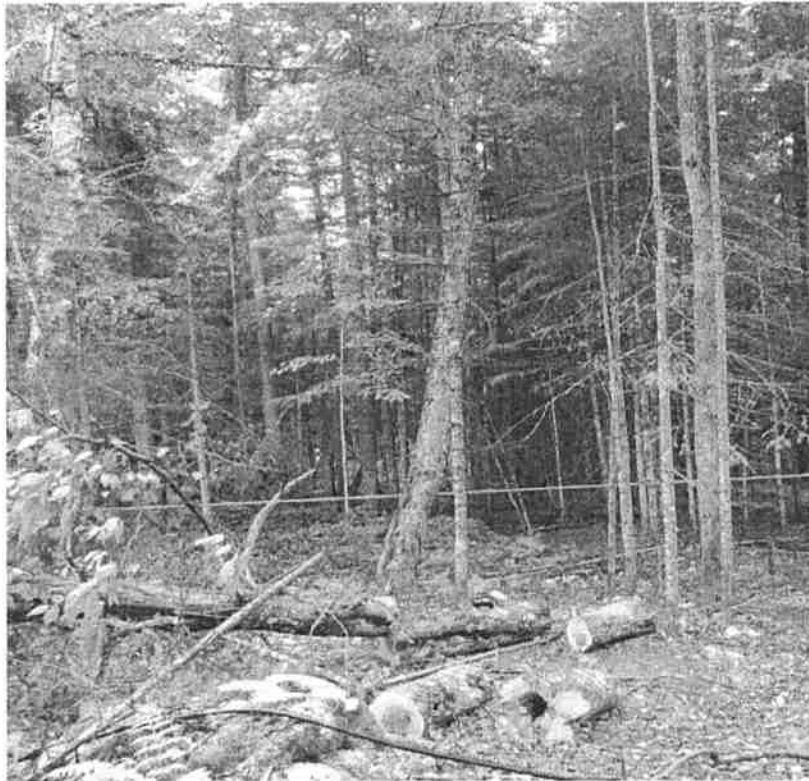
Nous constatons qu'un hêtre a été abattu. La cime de ce dernier, dont la longueur est d'environ 10,9 mètres (m) est orientée vers le nord. Son tronc est à près de 3 m de sa souche. Quatre billes de différentes dimensions provenant de celui-ci se trouvent à proximité de sa souche et de sa cime.

Scène de l'accident à notre arrivée

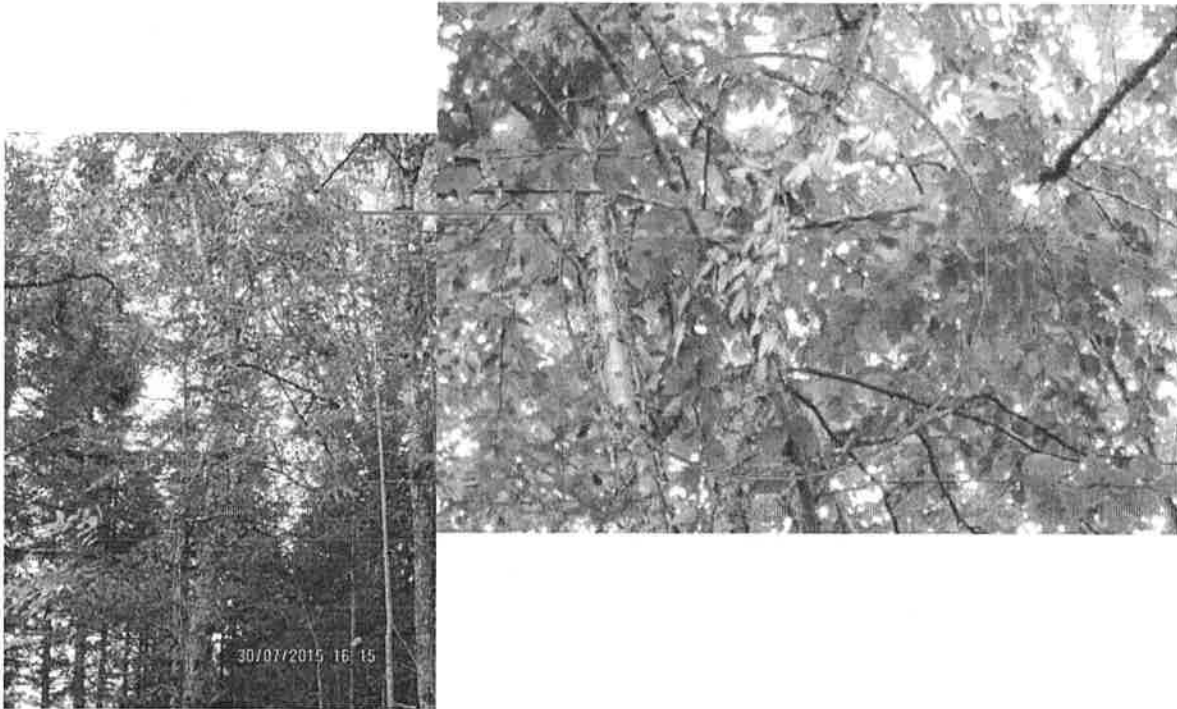
Des arbres de différentes essences sont présents du côté est de la souche du hêtre abattu par le travailleur et près de l'endroit où il a été retrouvé. Il est possible d'observer des branches fraîchement cassées dans la cime de certains de ces arbres.

Branches cassées dans la cime d'arbres voisins de l'arbre abattu

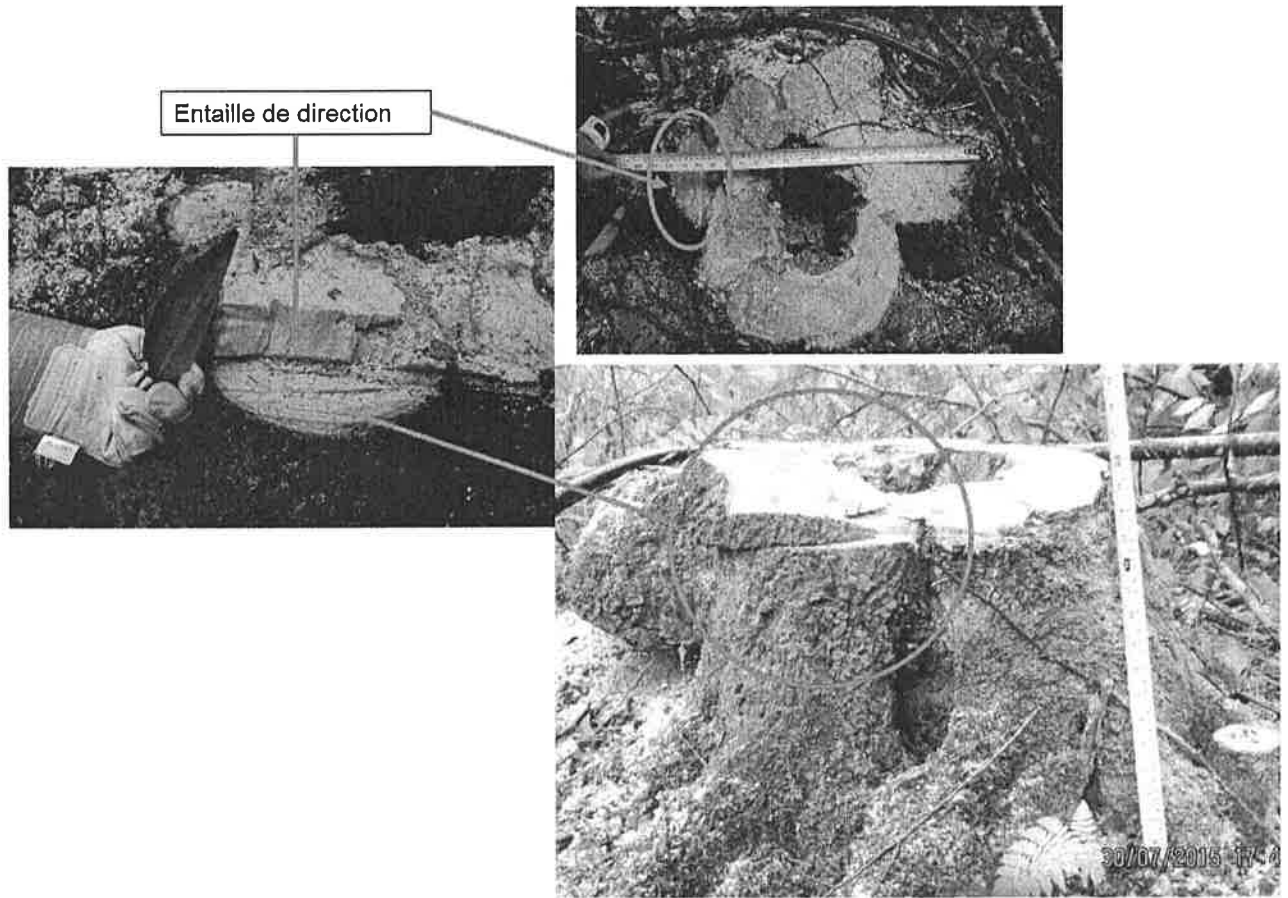
La souche du hêtre abattu a un diamètre estimé de 53 centimètres (cm). Son centre est creux sur près de 21 cm de son diamètre. L'entaille de direction a été effectuée du côté sud de l'arbre. Le sous-bois de ce côté est dégagé tout comme celui du côté ouest et du côté nord. Le sous-bois a une pente descendante vers le côté est.

Souche de l'arbre abattu par le travailleur

- L'analyse de la souche de l'arbre en cause permet également de constater que les techniques d'abattage sécuritaires n'ont pas été respectées.
 - L'entaille de direction qui semble être du côté sud de la souche est pratiquement absente (4 cm de profond);

- la charnière est complètement absente;
 - le trait d'abattage est au même niveau que l'entaille de direction.
- La méthode d'abattage sécuritaire qui aurait dû être appliquée requiert une entaille de direction d'environ 1/3 du diamètre de l'arbre à abattre. Une charnière d'environ 10% du diamètre et une hauteur du trait d'abattage d'au moins 2,5 cm au-dessus du fond de l'entaille de direction. Ces éléments de base permettent à l'abatteur de maîtriser la direction et la chute de l'arbre. Les éléments de base de l'abattage sécuritaire n'étant pas appliqués expliquent pourquoi l'arbre s'est encroué dans les arbres voisins.

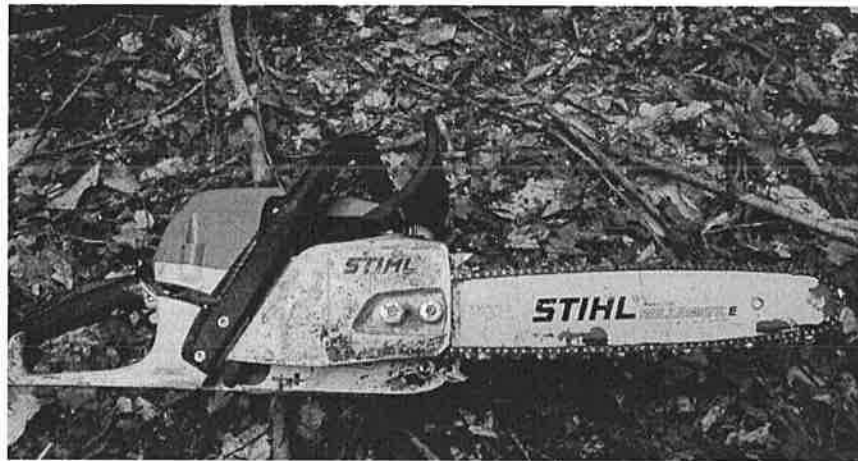
La scie à chaîne utilisée par le travailleur au moment de l'accident est de marque Stihl, modèle MS 261 E munie d'un guide-chaîne d'une longueur de 40,6 cm. Celle-ci a été retrouvée coincée dans le tronc de l'arbre sous lequel monsieur A était coincé. Tous ses dispositifs de sécurité requis sont fonctionnels.

Scie à chaîne utilisée par le travailleur

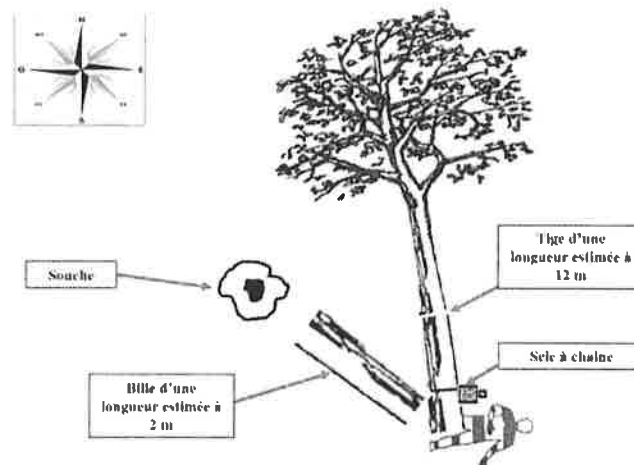
À partir des informations qui nous ont été transmises, il a été possible de produire un croquis de la scène de l'accident avant l'intervention des services d'urgence. Ce croquis exclut les arbres autres que celui concerné par l'accident.

Croquis de la scène de l'accident avant l'intervention des services d'urgence

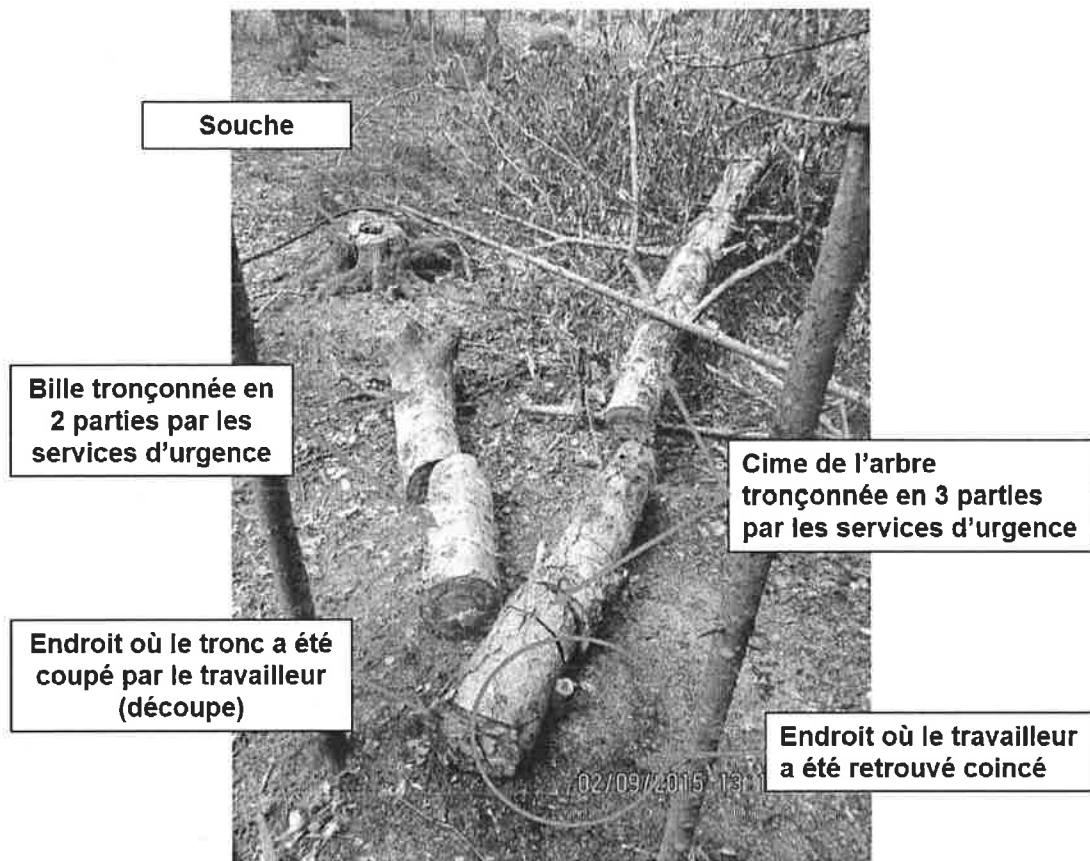
À partir de ces mêmes informations, nous avons reconstitué la scène de l'accident avant l'intervention des services d'urgence.

Reconstitution de la scène de l'accident avant l'intervention des services d'urgence

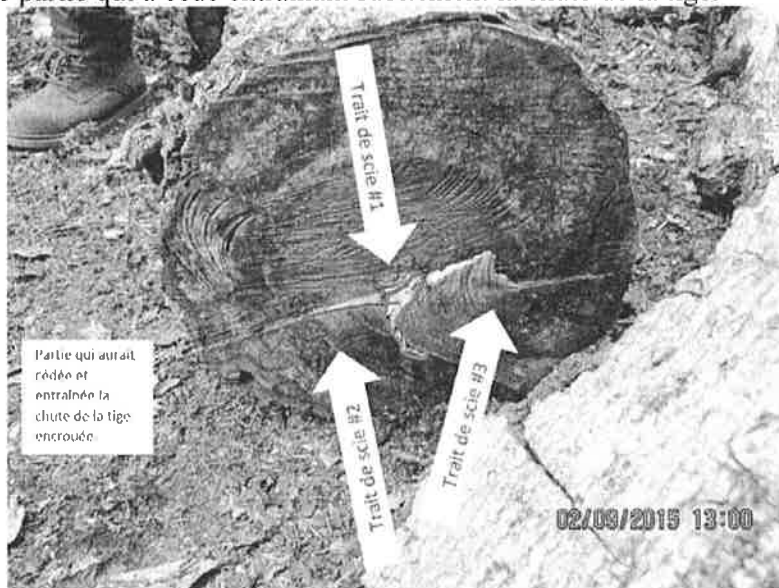
- L'arbre a été tronçonné tout en étant encroué dans des arbres voisins. Les traits de scie visibles à la découpe démontrent la séquence de tronçonnage. Il est possible également d'observer à cette découpe une partie qui a cédé entraînant subitement la chute de la tige.

Découpe de la tige

- La méthode sécuritaire à préconiser pour une situation similaire serait d'utiliser un treuil mécanique ou manuel. En dernier recours, il est possible de délimiter la zone de danger avec du ruban marqueur et de s'éloigner de cette zone pour y revenir avec les outils ou la machinerie nécessaire.

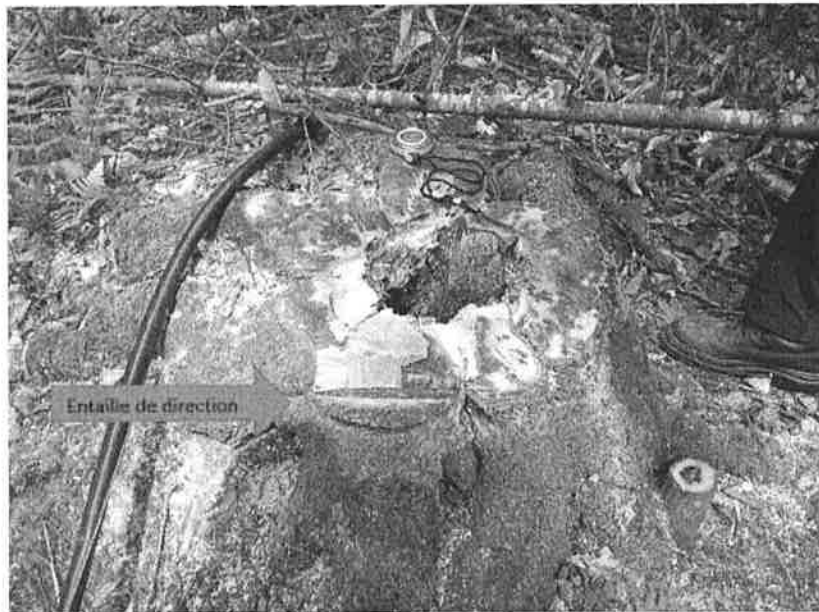
-L'arbre en cause avec l'accident est un hêtre à grandes feuilles d'environ 53 cm de diamètre à la souche, photo #1

- L'entaille de direction qui semble être du côté sud de la souche n'est pas assez profonde,
- Absence de charnière,
- Le trait d'abattage au même niveau que l'entaille de direction.

Photo #1 :
Vue de la souche de l'arbre en cause dans l'accident.

La méthode d'abattage sécuritaire qui aurait dû être appliquée requiert une entaille de direction d'environ 1/3 du diamètre de l'arbre à abattre. Une charnière d'environ 10% du diamètre et une hauteur du trait d'abattage d'au moins 2,5 cm au-dessus du fond de l'entaille de direction. Ces éléments de base permettent à l'abatteur de maîtriser la direction et la chute de l'arbre.

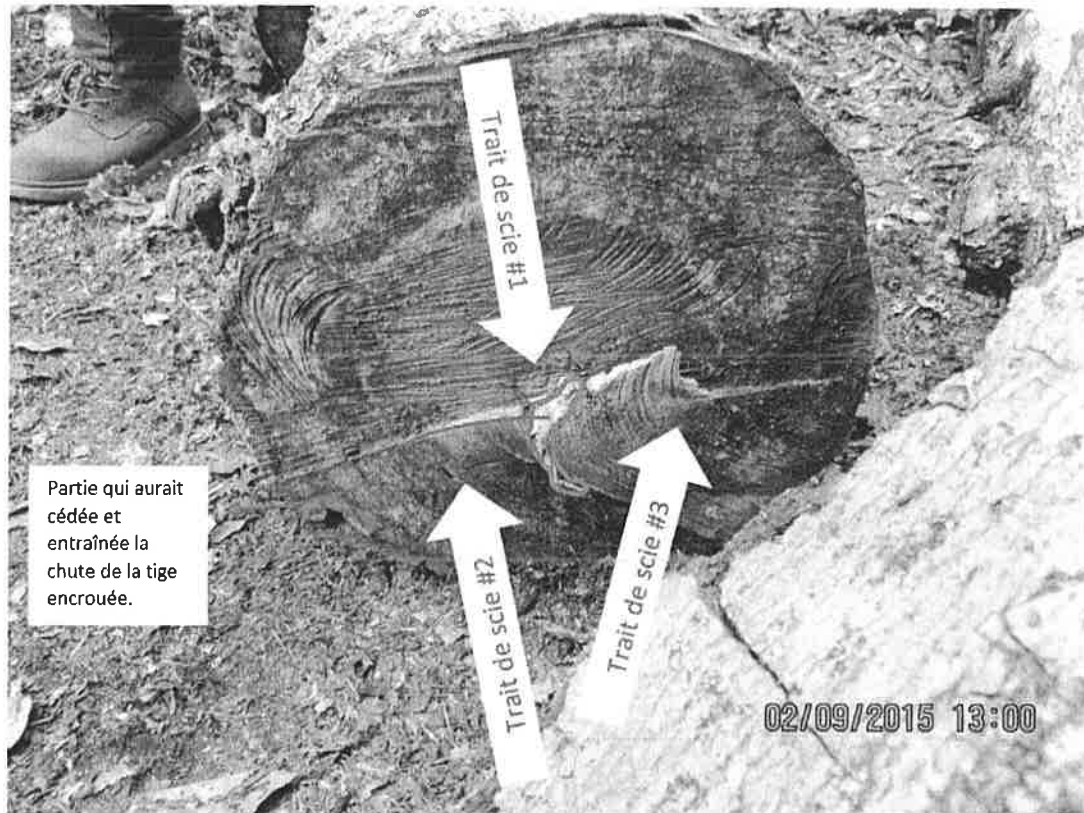
Photo#2 :

En analysant le site de l'accident ainsi que les informations qui ont été portées à mon attention, l'arbre aurait été tronçonné tout en étant encroué dans des arbres voisins. J'ai observé des branches cassées dans la cime d'un bouleau jaune à l'est de l'arbre en cause. Les traits de scie visibles à la découpe (photo #2) démontrent la séquence de tronçonnage que j'évalue. Lors du tronçonnage, alors que la tige est encrouée, la compression exige que l'on réalise la tâche en deux étapes pour éviter de rester coincé dans le trait. C'est ce que l'on peut observer sur la découpe de la photo#2, trait 1 et trait 2.

Séquence d'exécution probable lors de la tentative de tronçonner la tige encrouée.

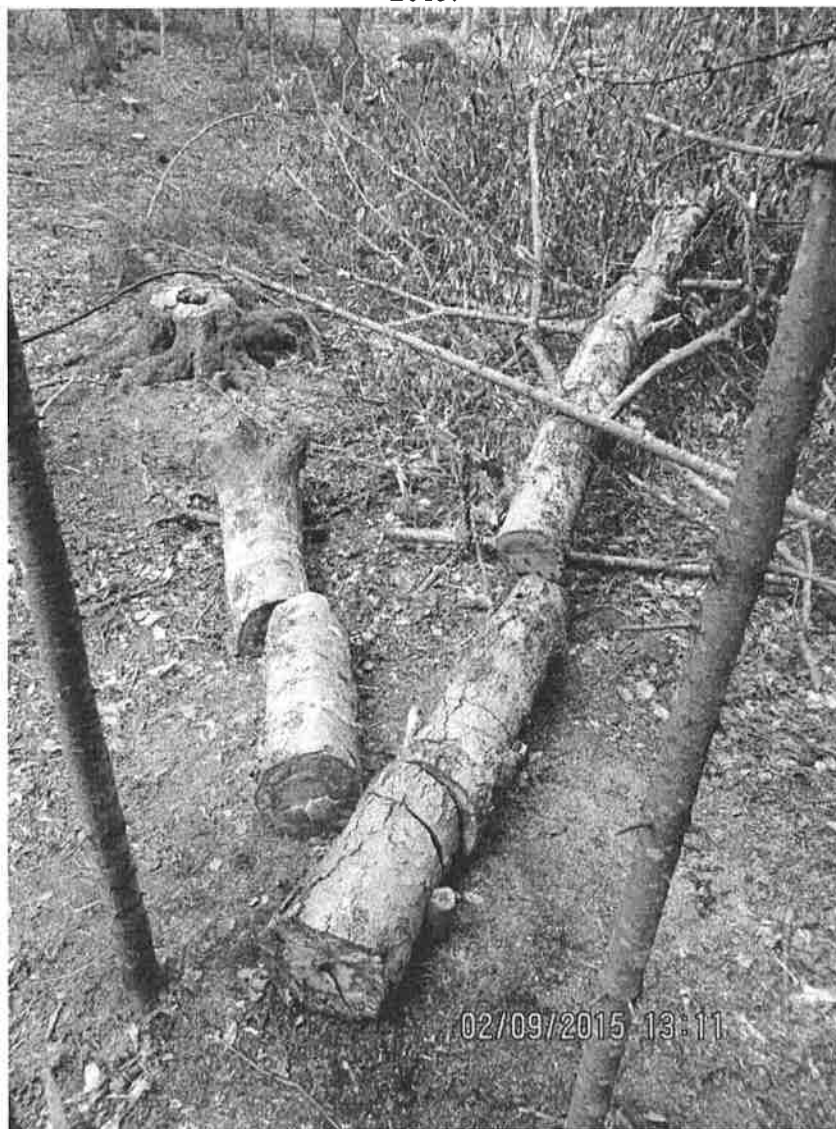
Photo#4

Reconstitution de l'arbre une fois au sol. Reconstitution réalisée lors de la visite terrain du 2 septembre 2015.

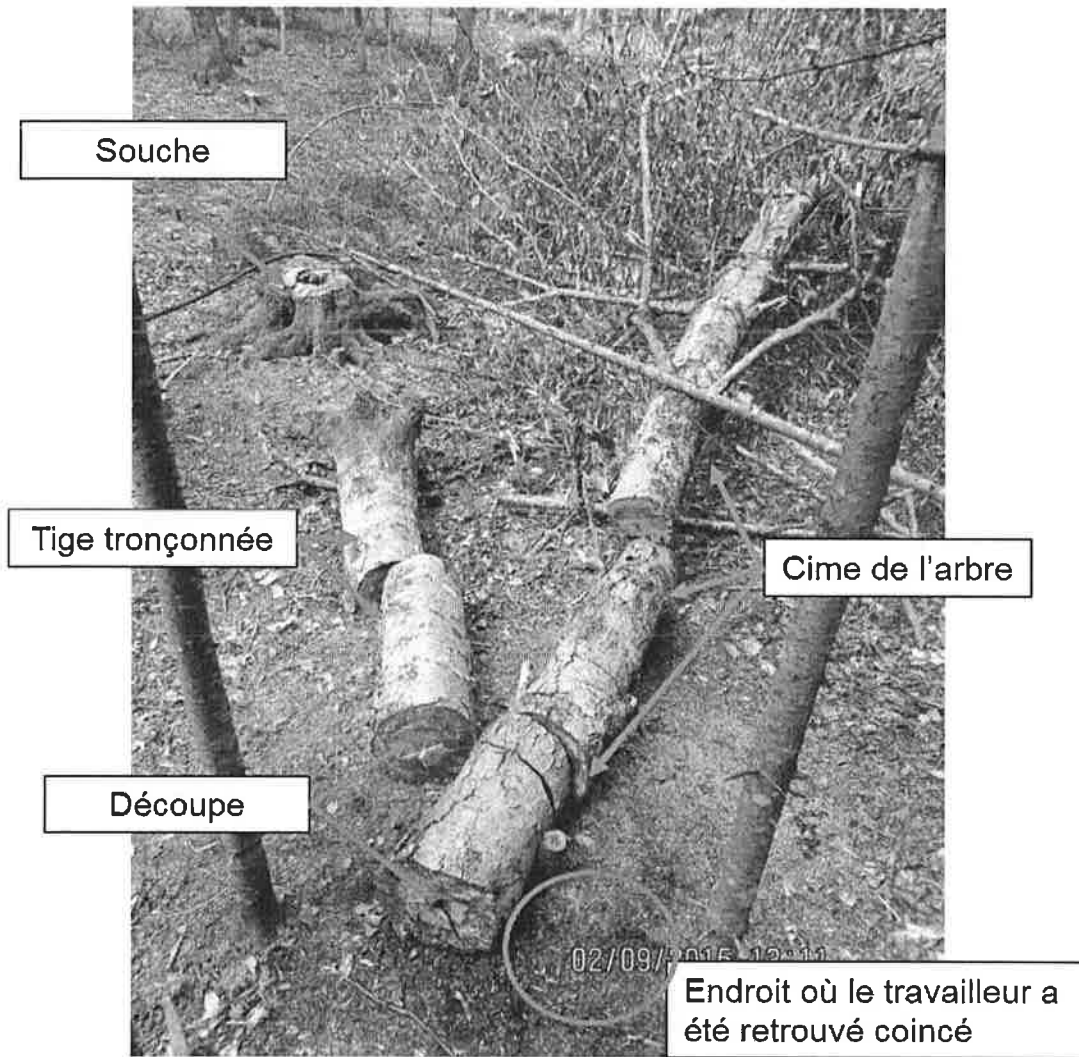
Reconstitution de l'arbre une fois au sol. Reconstitution réalisée lors de la visite terrain du 2 septembre 2015 avec identification des éléments.

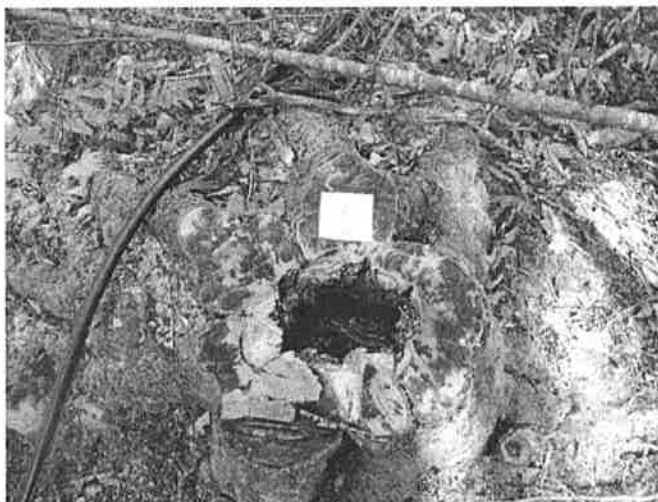
Souche no1 ; hêtre

Analyse des souches		Souche 1	
			O/N
	Diamètre (cm)	44	
Entaille	Profondeur (cm)	7.6	N
	Angle	39	N
	Rencontre		N
Charnière	Épaisseur (cm)	1.5	N
	Hauteur (cm)	3.0	O
	Conformité		N
	Horizontalité

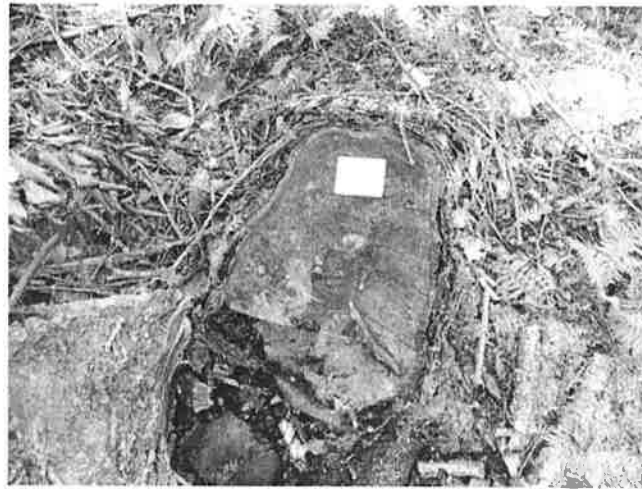
Souche no2 ; bouleau jaune

Analyse des souches		Souche 2	
					O/N
		Diamètre (cm)	52		
Entaille		Profondeur (cm)	5.0	N	
		Angle	50	O	
		Rencontre		N	
Charnière		Épaisseur (cm)	3.0	N	
		Hauteur (cm)	2.5	N	
		Conformité		N	
		Horizontalité

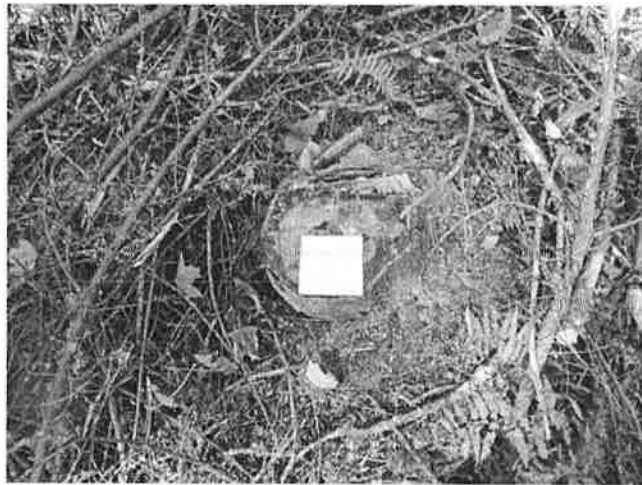
Souche no3 ; sapin

Analyse des souches		Souche 3	
					O/N
		Diamètre (cm)	24		
Entaille		Profondeur (cm)	2.0	N	
		Angle	72	O	
		Rencontre		O	
Charnière		Épaisseur (cm)	3.0	O	
		Hauteur (cm)	0.5	N	
		Conformité		N	
		Horizontalité

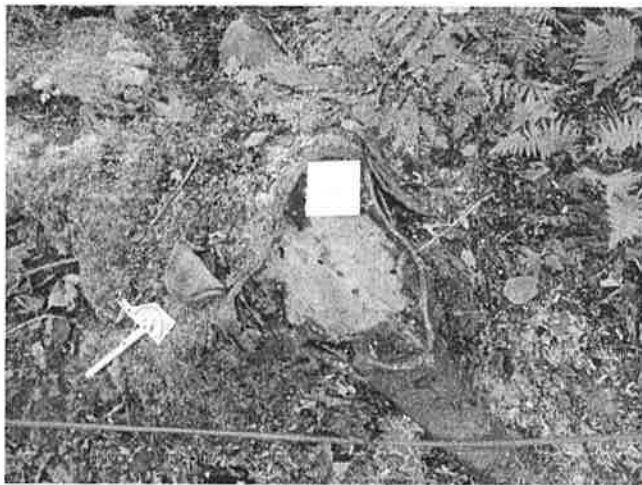
Souche no4 ; sapin

Analyse des souches		Souche 4	
					O/N
		Diamètre (cm)	28		
Entaille		Profondeur (cm)	12.0	N	
		Angle	0	N	
		Rencontre		N	
Charnière		Épaisseur (cm)	0.0	N	
		Hauteur (cm)	1.0	N	
		Conformité		N	
		Horizontalité

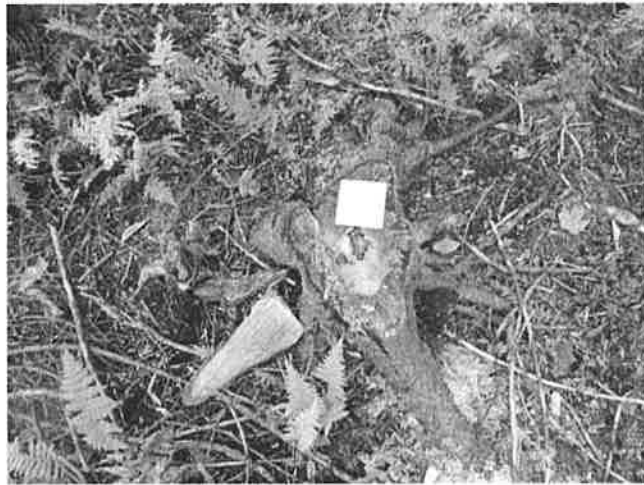
Souche no5 ; sapin

Analyse des souches		Souche 5	
					O/N
Entaille	Diamètre (cm)	22			
	Profondeur (cm)	5.0	N		
	Angle	90	O		
	Rencontre		N		
Charnière	Épaisseur (cm)	2.5	O		
	Hauteur (cm)	0.0	N		
Conformité			N		
Horizontalité

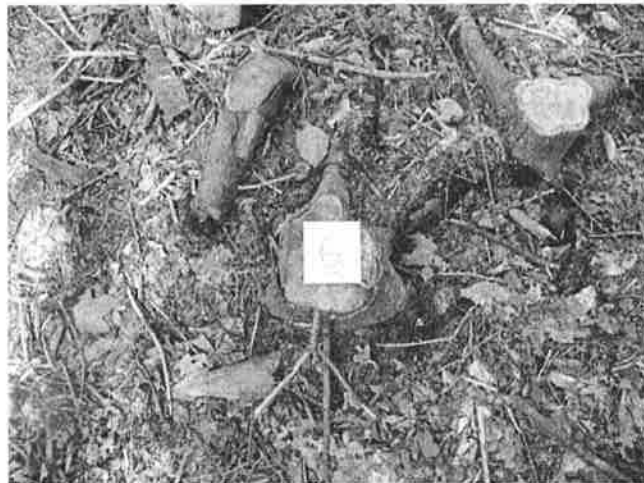
Souche no6 ; sapin

Analyse des souches		Souche 6	
					O/N
Entaille	Diamètre (cm)	28			
	Profondeur (cm)	0.0	N		
	Angle	0	N		
	Rencontre		N		
Charnière	Épaisseur (cm)	0.0	N		
	Hauteur (cm)	0.0	N		
Conformité			N		
Horizontalité

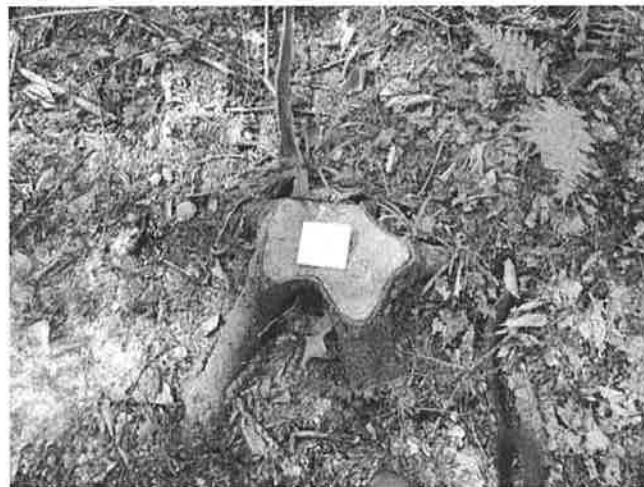
Souche no7 ; sapin

Analyse des souches		Souche 7	
					O/N
Entaille	Diamètre (cm)	26			
	Profondeur (cm)	0.0	N		
	Angle	0	N		
	Rencontre		N		
Charnière	Épaisseur (cm)	0.0	N		
	Hauteur (cm)	0.0	N		
Conformité			N		
Horizontalité

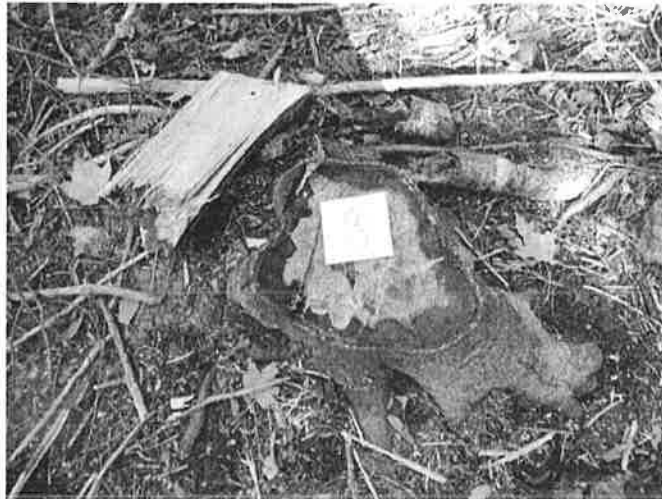
Souche no8 ; sapin

Analyse des souches	
		Souche 8	
			O/N
Entaille	Diamètre (cm)	30	
	Profondeur (cm)	0.0	N
	Angle	0	N
	Rencontre		N
Charnière	Épaisseur (cm)	0.0	N
	Hauteur (cm)	0.0	N
Conformité			N
Horizontalité

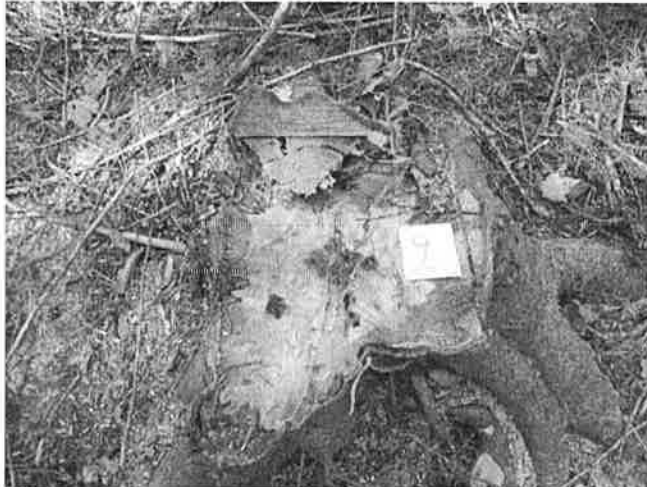
Souche no9 ; sapin

Analyse des souches	
		Souche 9	
			O/N
Entaille	Diamètre (cm)	46	
	Profondeur (cm)	9.5	N
	Angle	62	O
	Rencontre		O
Charnière	Épaisseur (cm)	0.0	N
	Hauteur (cm)	0.0	N
Conformité			N
Horizontalité

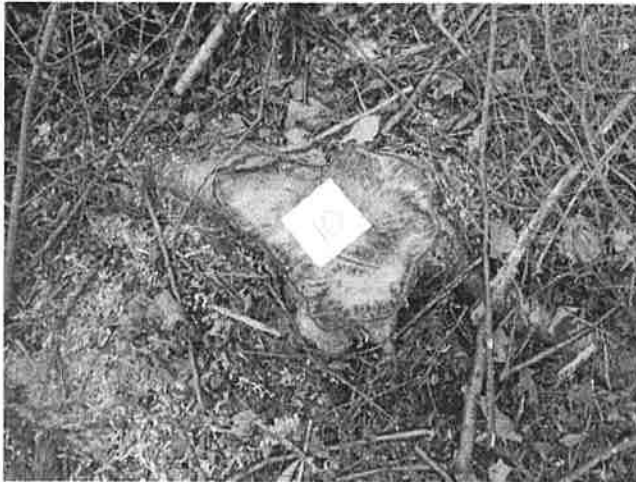
Souche no10 ; bouleau jaune

Analyse des souches	
		Souche 10	
			O/N
Entaille	Diamètre (cm)	30	
	Profondeur (cm)	0.0	N
	Angle	0	N
	Rencontre		N
Charnière	Épaisseur (cm)	0.0	N
	Hauteur (cm)	0.0	N
Conformité			N
Horizontalité
