## **RAPPORT D'ENQUÊTE**

**Accident mortel survenu à un travailleur  
de l'entreprise SSP Trans-Porc inc. le 3 juillet 2016  
sur le terrain de l'usine « Olymel », située au  
155, rue St-Jean-Baptiste Nord à Princeville**

**Direction régionale de la Mauricie  
et du Centre-du-Québec**

**Date du rapport : 21 décembre 2016**

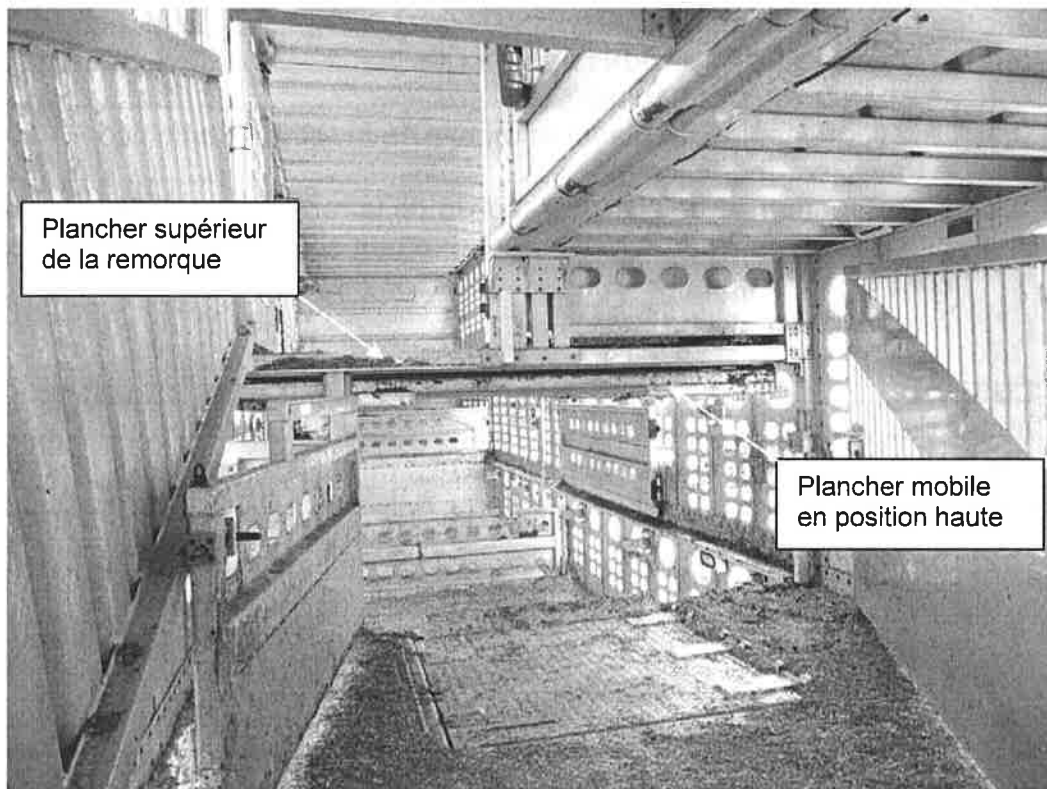
Photo no 1 : Lieu de l'accident à l'intérieur de la remorque  
(Source : CNESST)

Le matin du 3 juillet 2016, M. [ B ], [ ... ], procède au déchargement des porcs qui sont dans sa remorque et les dirige à l'intérieur de l'établissement. Vers 10 h 58, le travailleur fait sortir les porcs présents sur le plancher mobile de la remorque. Lorsque les derniers porcs quittent la plateforme, le plancher mobile monte soudainement et rapidement à la position haute. Le travailleur se fait alors coincer entre le plancher mobile et le plancher fixe supérieur (voir photo no 1).

Ce dernier est retrouvé plus tard vers 11 h 05 coincé entre les deux planchers.

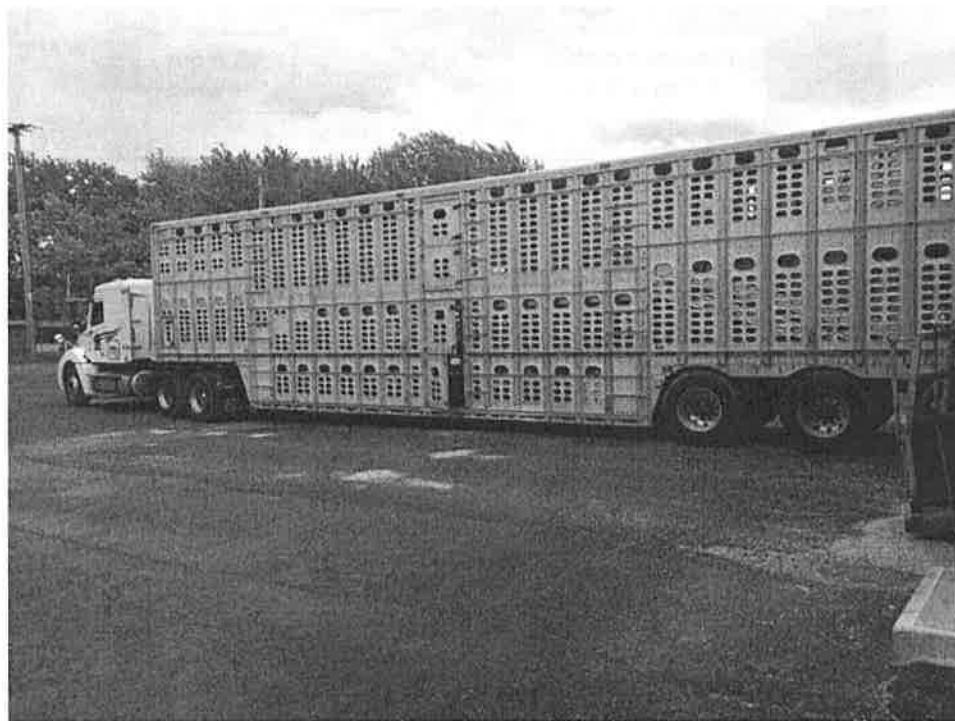
Photo no 2 : Remorque impliquée dans l'accident  
(Source : CNESST)

Il s'agit d'une remorque de marque « Wilson » 1996, immatriculée RD9635W, d'une longueur de 16,2 m (53 pi) comportant trois niveaux de plancher à l'intérieur (voir photo no 2).

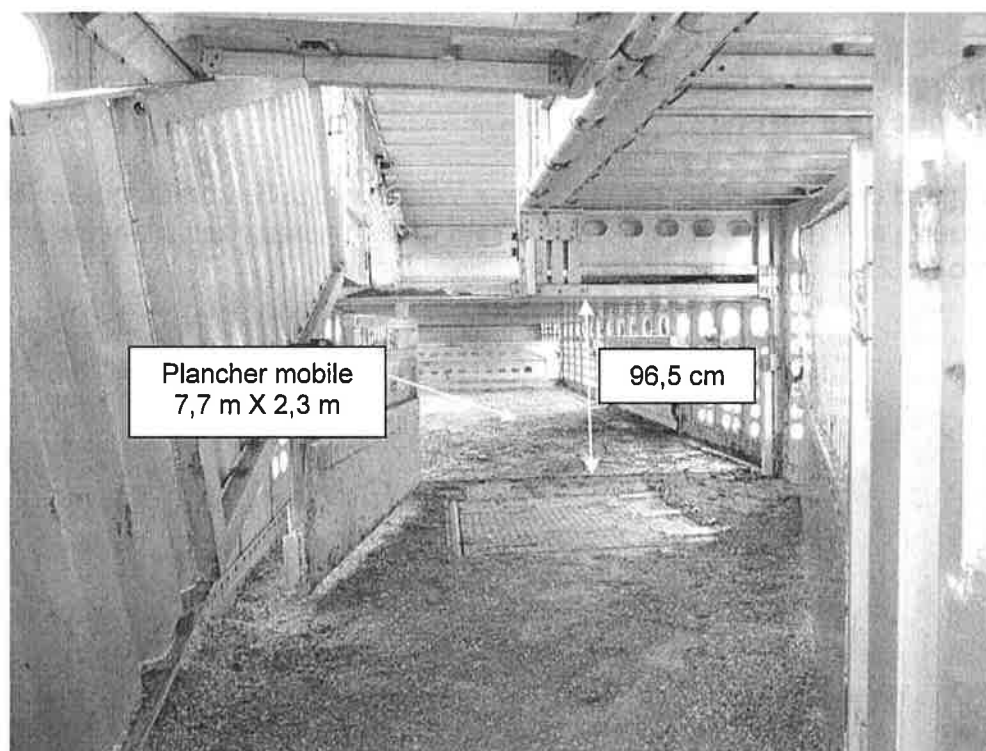
Photo no 3 : deuxième niveau à l'intérieur de la remorque  
(Source : CNESST)

Au deuxième niveau, la section centrale du plancher est mobile. Cette section mesure 7,7 m (25,5 pi) de longueur par 2,3 m (7,6 pi) de largeur. Quatre câbles d'acier inoxydable sont fixés à chaque extrémité et sont reliés à un vérin pneumatique via un jeu de poulies, permettant ainsi le déplacement de la plateforme (montée et descente). La mise sous pression du vérin s'effectue grâce à une ligne d'air branchée au réservoir d'air du système de freinage du camion, d'une capacité maximale de 125 psi.

La hauteur de déplacement du plancher mobile, entre le premier plancher et le deuxième plancher est d'environ 81,3 cm (32 po) et celle entre le deuxième plancher et le troisième plancher est d'environ 96,5 cm (38 po) (voir photo no 3). Lorsque le plancher mobile est descendu au niveau inférieur, la hauteur de déplacement devient alors 1,78 m (70 po).

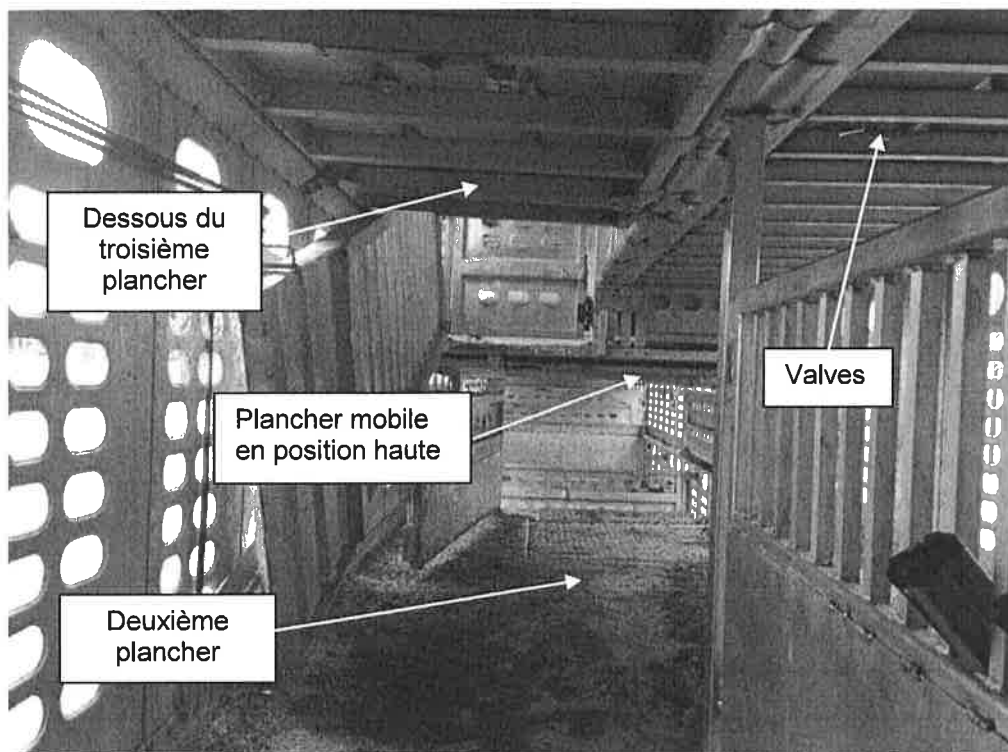
Photo no 4 : Positionnement des deux valves sous le troisième plancher  
(Source : CNESST)

Les deux valves sont positionnées à l'arrière de la remorque sous le troisième plancher à une hauteur approximative de 1,47 m (58 po) de la section fixe du deuxième plancher (voir photos nos 4 et 5).

- Les valves sont localisées sous le troisième plancher à une hauteur d'environ 1,47 m du deuxième plancher. Celles-ci sont facilement accessibles. Il est donc possible que la valve d'admission d'air ait été actionnée accidentellement par le travailleur lors du déchargement des porcs ou encore, par un porc en se grimpant les uns sur les autres et ainsi, provoquer une montée en pression du vérin.

À titre d'exemple, la valve de purge aurait dû, comme mesure préventive, être en position ouverte et cadenassée afin qu'elle ne puisse se refermer et que le vérin ne puisse se pressuriser et ainsi, éviter tout déplacement en montée du plancher pendant toute la durée de l'intervention, tel que spécifié à l'article 188.2 du RSST.

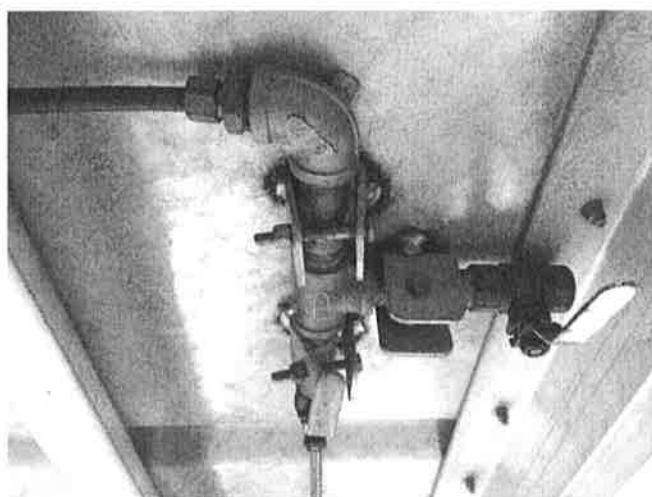
Photo no 5 : Plan rapproché des valves  
(Source : CNESST)

Lors de nos essais après l'accident, aucune défectuosité et aucune fuite d'air n'ont été observées sur la valve d'admission d'air.

- Il est aussi possible que la valve d'admission d'air ait tout simplement été mal fermée. Celle-ci laisse alors passer un peu d'air et met lentement sous pression le vérin jusqu'à une pression de plus de 80 psi ;

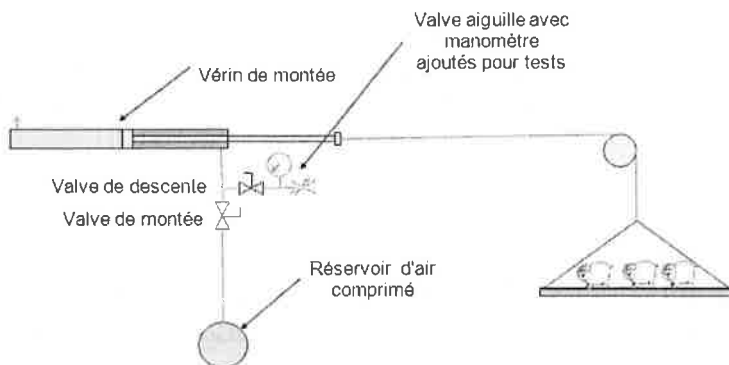
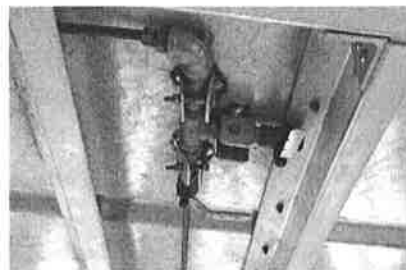
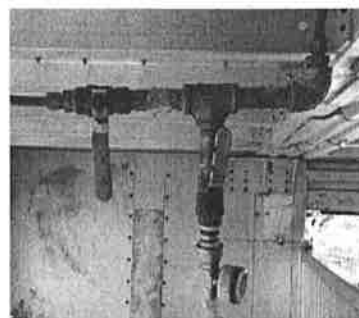
Afin de pouvoir évaluer les forces nécessaires pour le mouvement du plancher mobile, nous avons installé un manomètre de pression d'air ainsi qu'une nouvelle valve aiguille de fermeture (Valve de purge) du réseau. Voir croquis et photos ci-dessous.

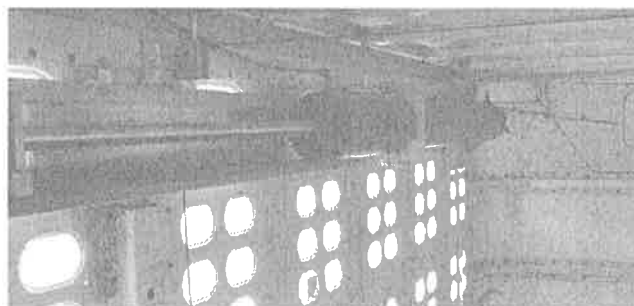
- Le mouvement rapide de montée du plancher mobile s'explique parce que la partie rétractée d'environ 81,3 cm (32 po) du vérin était déjà pressurisée à plus de 80 psi et que les trois derniers porcs présents sur le plancher mobile qui l'empêchaient de lever ont quitté le plancher en moins de deux secondes.

**Vérin de montée du plancher mobile**
