**EN004188**

**RAPPORT D'ENQUÊTE  
Dépersonnalisé**

**Accident grave survenu à un travailleur  
le 8 septembre 2017 sur un chantier de construction  
situé au 270, rang 4 Nord à Saint-Georges-de-Beauce**

**Direction régionale de la Chaudière-Appalaches**

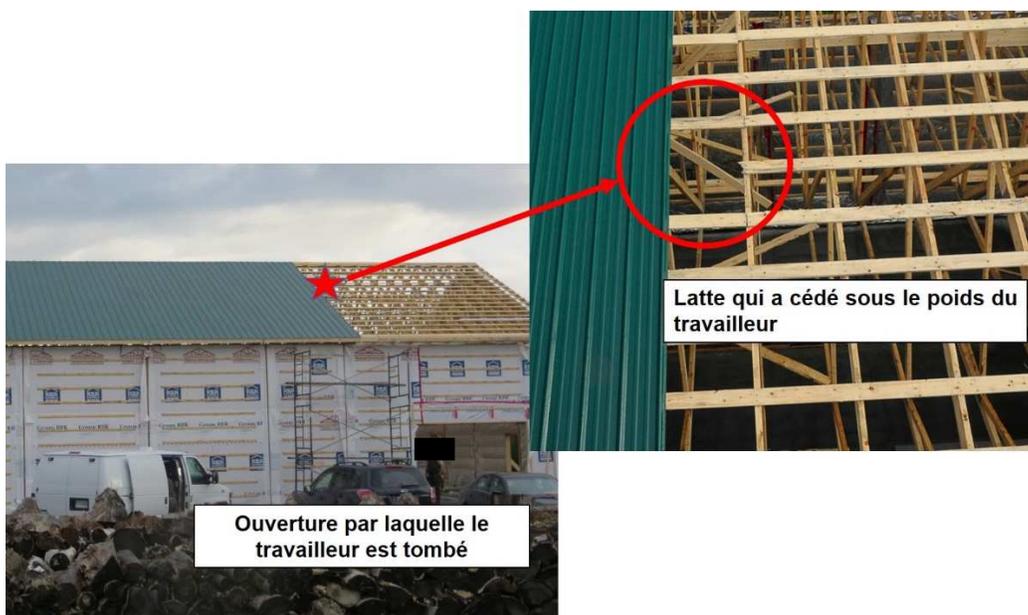
Le 8 septembre 2017, un travailleur procède à l'installation de feuilles de revêtement métallique sur une toiture d'un bâtiment en construction. Soudainement, une latte servant à soutenir ce revêtement cède sous lui. Il fait une chute de plus de 7 mètres (m).

Le travailleur subit des blessures graves à la tête.

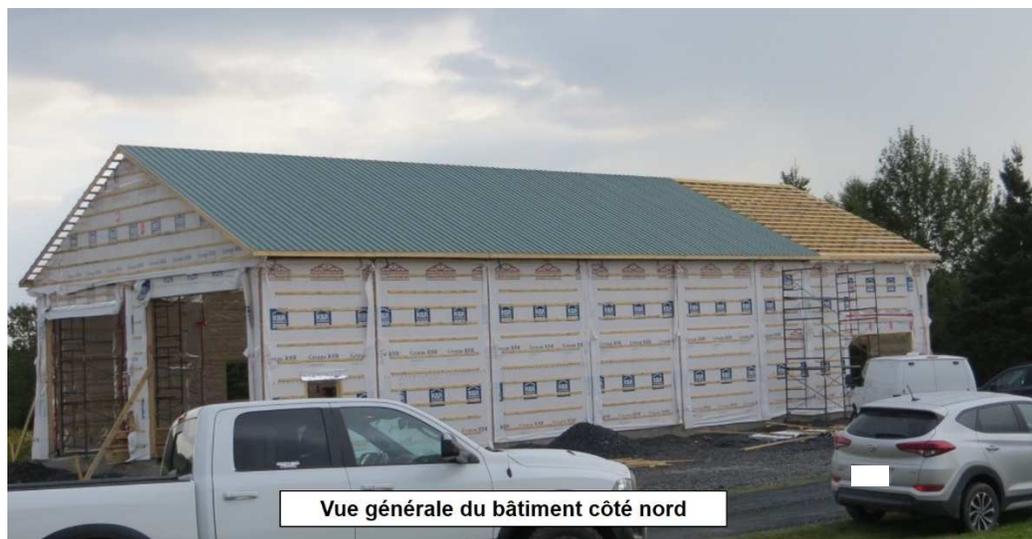
À notre arrivée sur les lieux, nous constatons qu'un bâtiment est en construction. Des travaux relatifs à l'installation du revêtement métallique de la toiture de ce bâtiment ont été complétés sur approximativement 75% du versant nord.

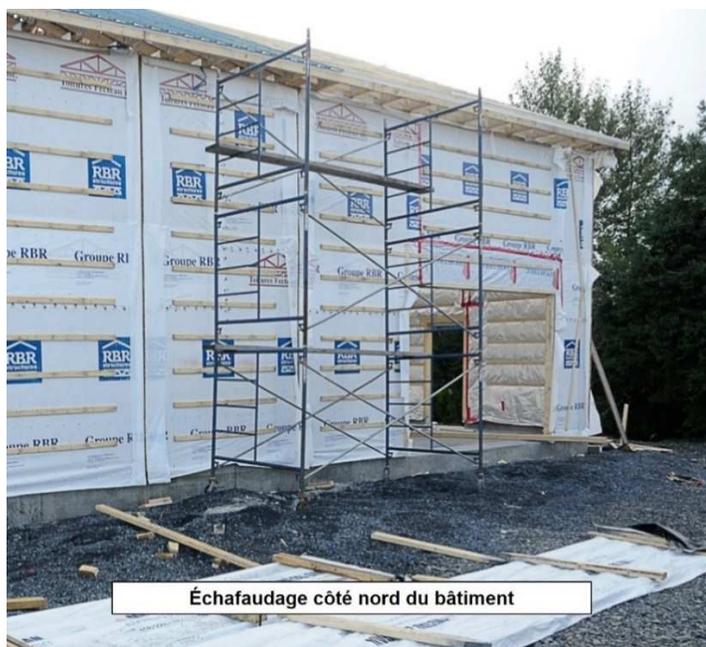
Sur le côté extérieur nord du bâtiment, un échafaudage composé de trois sections de hauteur permet d'accéder à la toiture et permet aussi à une personne de fournir et positionner les feuilles du revêtement métallique du bâtiment.

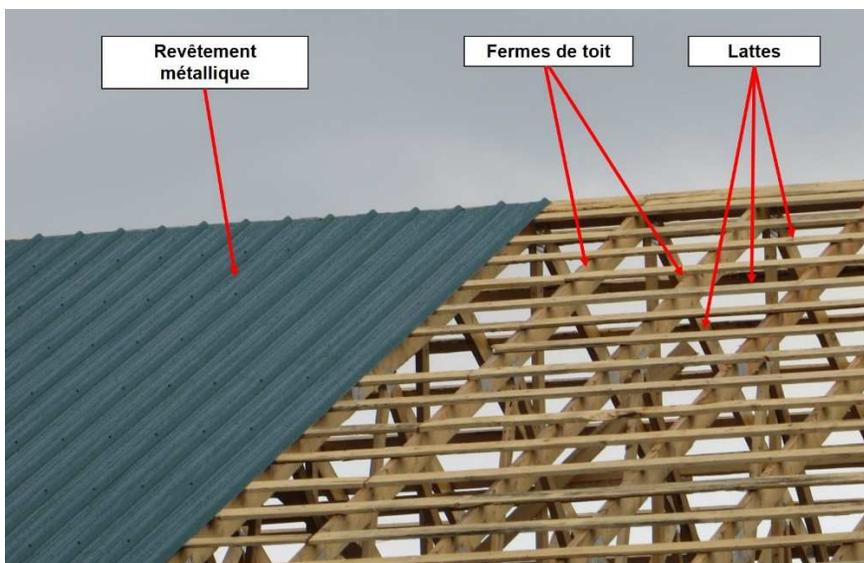
L'ossature de la toiture est constituée de fermes de toit à double pentes et de lattes servant d'assise au revêtement métallique. Les fermes de toit sont espacées les unes des autres de près de 610 mm.

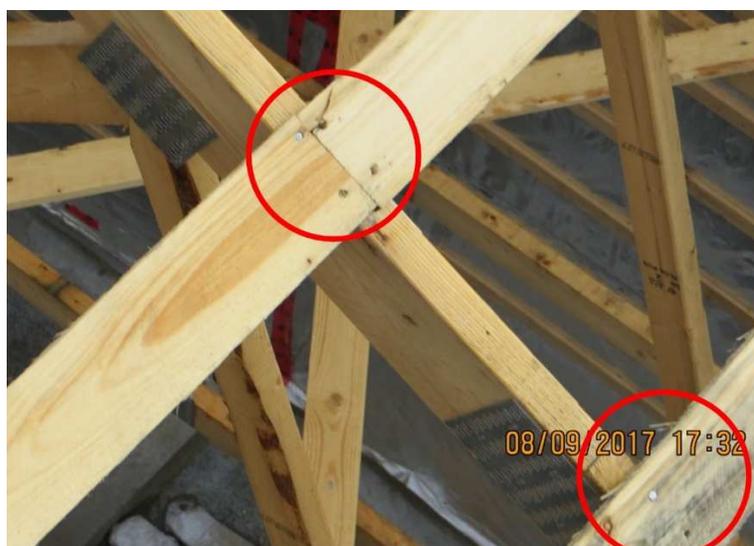
Les lattes servant d'assise ont une épaisseur de 25,4 mm et une largeur de 101,6 mm. Elles ont une longueur estimée à 3,65 m. Ces lattes ont été achetées dans une quincaillerie de la région, tel que démontré par une facture qui nous a été remise. Lorsqu'elles sont installées sur les fermes, les lattes sont espacées les unes des autres d'environ 406 mm, centre à centre. Elles sont fixées aux chevrons à l'aide de clous torsadés d'une longueur de 82,5 mm dont le diamètre est de 2,8 mm. Ces derniers sont fixés à l'aide de marteaux pneumatiques.

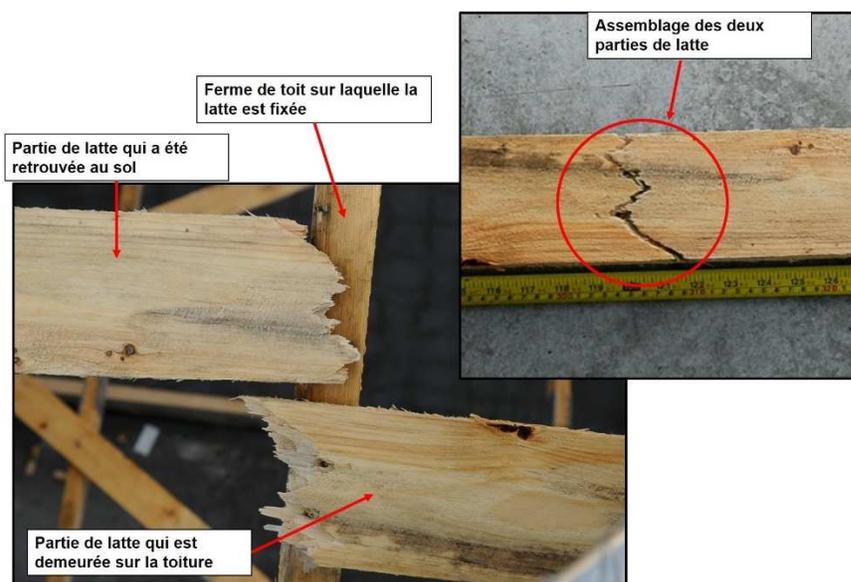
À l'intérieur du bâtiment, sur le plancher de béton et près de l'endroit où le travailleur est tombé, nous observons la présence d'un morceau de latte. Ce morceau correspond à l'extrémité de la latte qui a cédé sous le poids du travailleur.

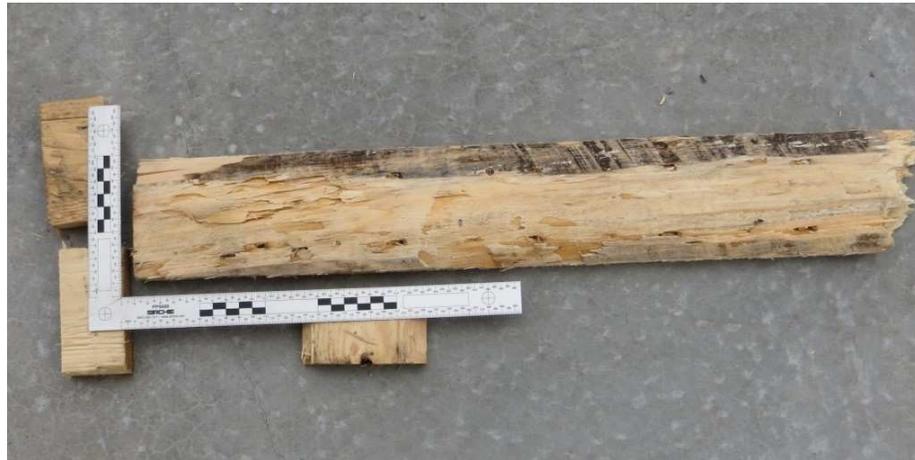
Sur la partie de latte qui a cédé sous le poids du travailleur et qui a été retrouvée au sol, il est possible d'observer la présence de flache.

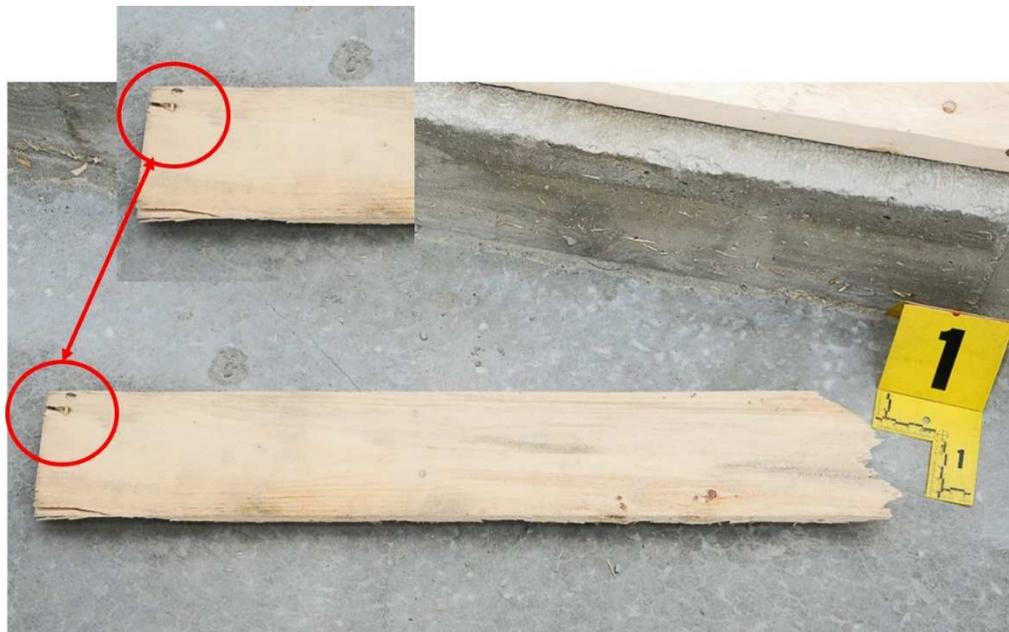
Il est possible de constater qu'un seul clou a été fixé sur l'extrémité de cette partie de latte.

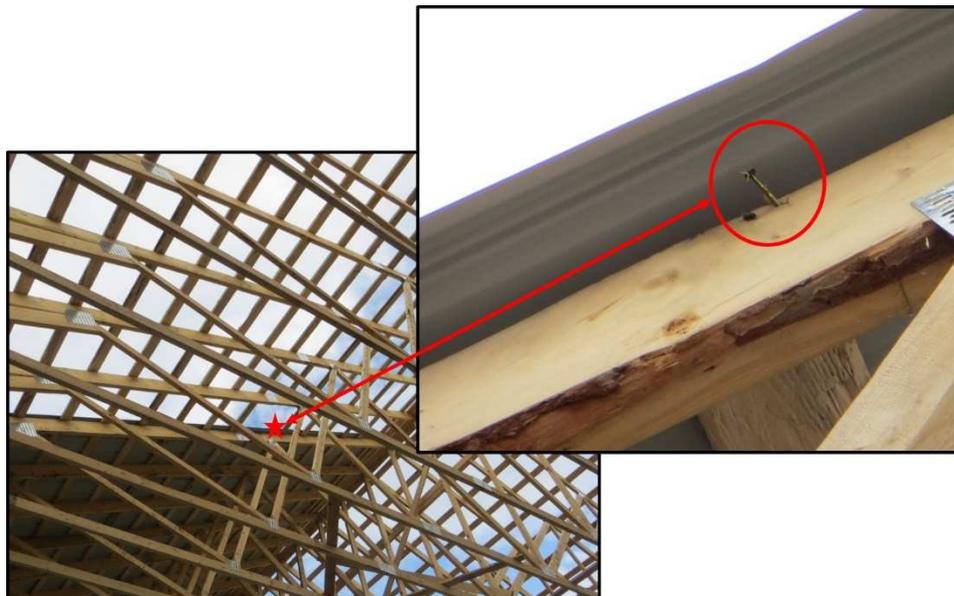
Ce clou a été retrouvé sur la ferme de toit où l'extrémité de la latte était fixée.

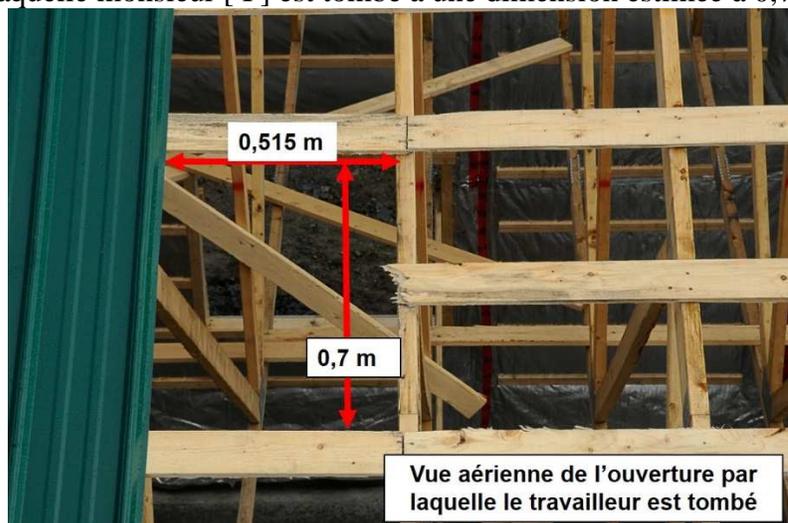
L'ouverture par laquelle monsieur [ I ] est tombé a une dimension estimée à 0,70 m par 0,515 m.

Cette ouverture a été créée à la suite de la rupture de la latte qui a cédé sous le poids de monsieur [ I ]. Ce dernier a une masse corporelle d'environ [...] excluant ses vêtements et ses outils. Ces informations ont été obtenues auprès de la SQ.

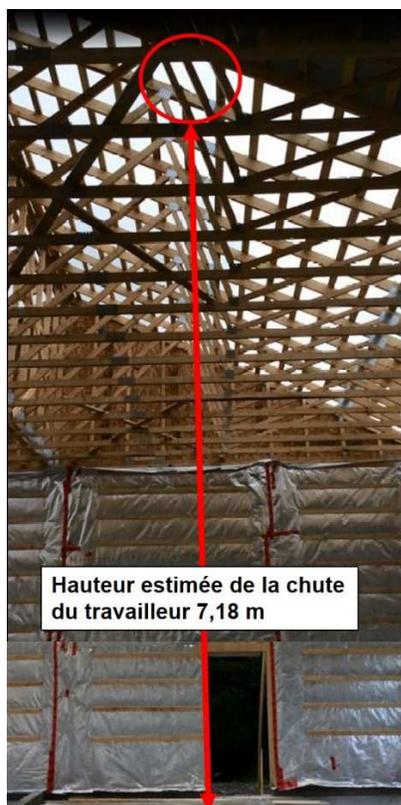
Monsieur [ I ] a fait une chute estimée à 7 m de la toiture en construction au plancher de béton du bâtiment.

Messieurs [ I ] et [ J ] ne portaient aucun équipement de protection contre les chutes. Et ce, malgré le fait qu'ils avaient à se déplacer sur l'ossature de la toiture.

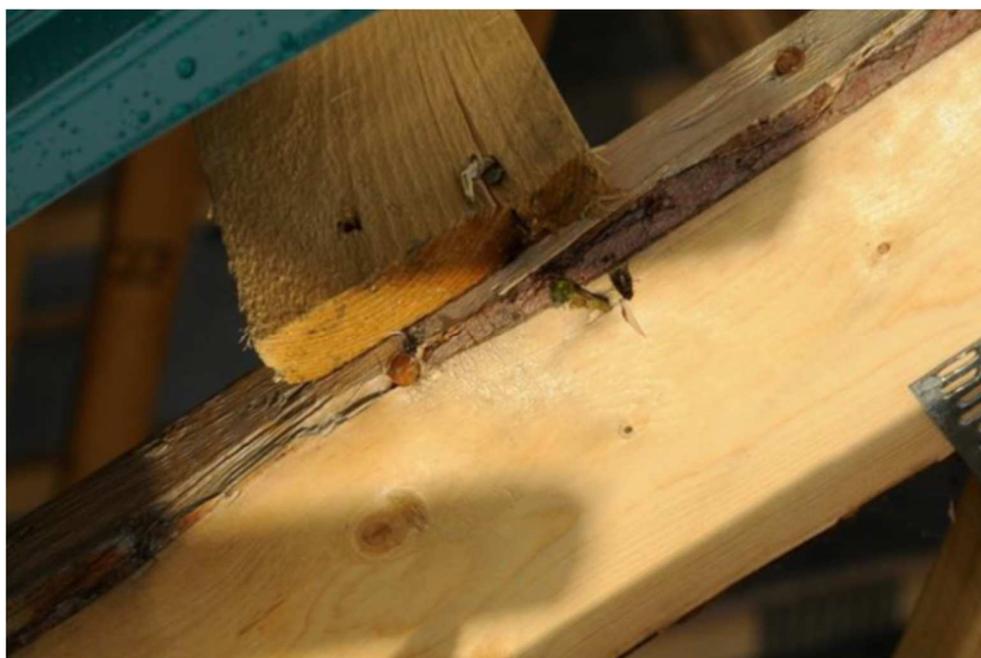
- L'assemblage des extrémités des lattes n'était pas centré sur la partie supérieure de la ferme de toit (arbalétrier) dont l'épaisseur est de 38 mm.

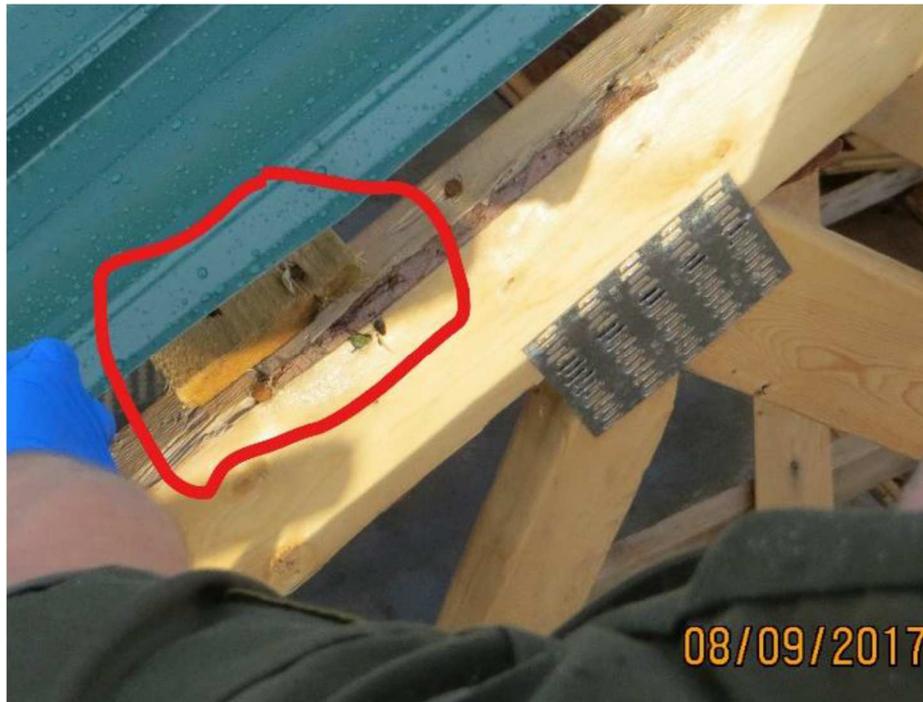
- La présence de flache sur l'arbalétrier (partie supérieure de la ferme de toit).

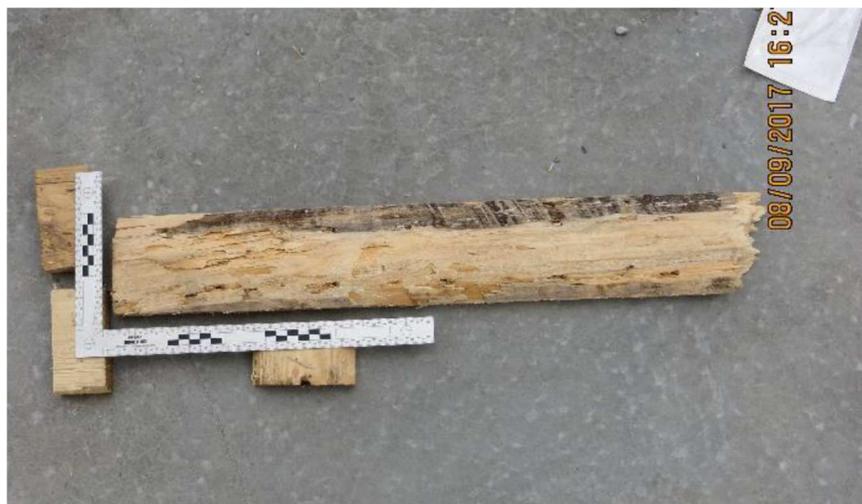
- La présence de flache sous la latte qui a cédé sous le poids du travailleur, enlève environ 25 mm d'appui de son extrémité.

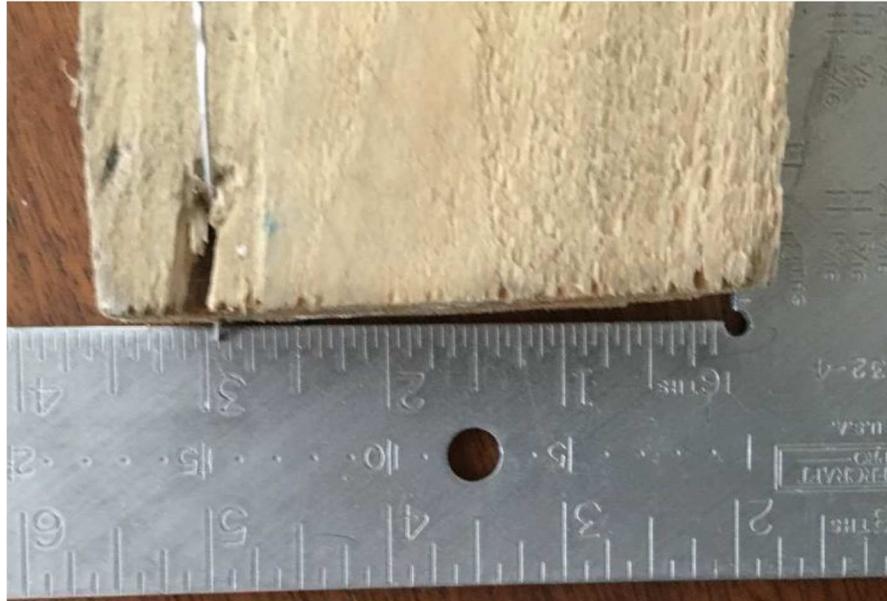
- La présence d'un défaut d'équerrage d'environ 3,2 mm de l'extrémité de cette latte.

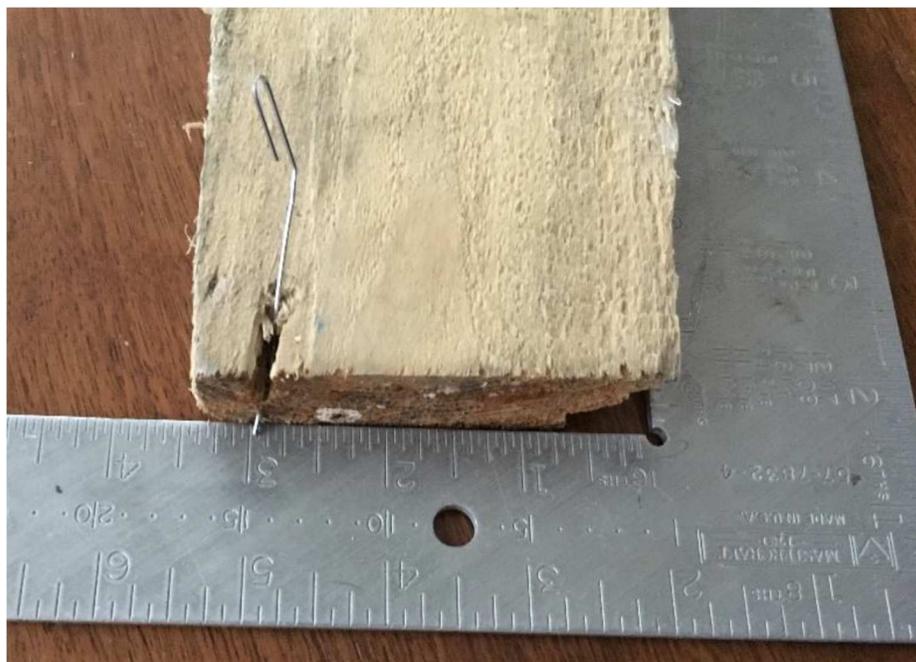
- Un clouage déficient soit un seul clou positionné en biais sur l'extrémité de la latte et ne pénétrant pas sur toute la surface provoquant un fendillement de la latte.

En tenant compte de ces éléments, les calculs effectués par monsieur Richard Desjardins démontrent que la latte ne pouvait résister à la charge exercée par le travailleur. Cette latte avait une capacité de charge de 0,0951 kN alors que celle exercée par le travailleur est estimée à 0,89 kN, soit près de 10 fois plus élevée.

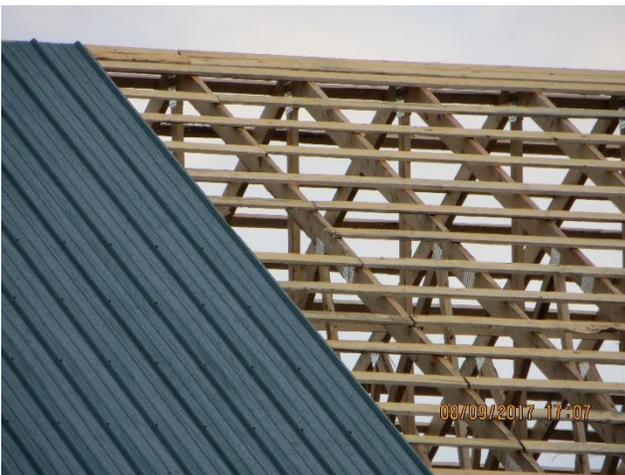
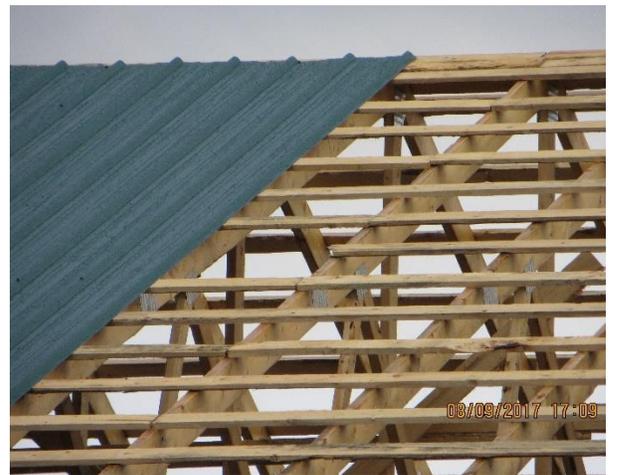
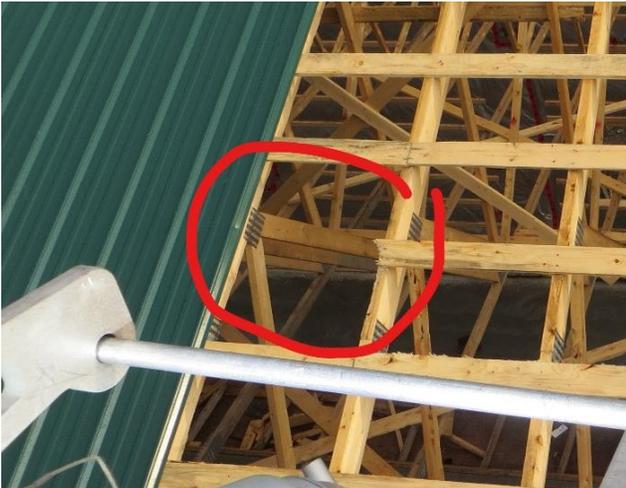
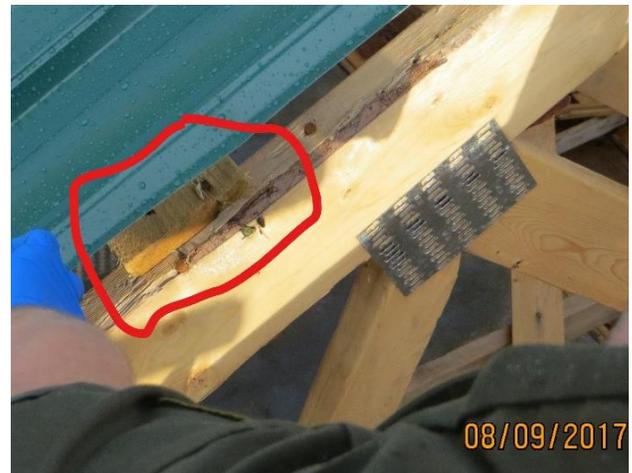
**Figure 3 Vue rapprochée latte brisée #1**

**Figure 4 Vue rapprochée latte brisée #2**

**Figure 5 Vue rapprochée latte brisée #3**

**Figure 8 Vue rapprochée latte brisée #4**

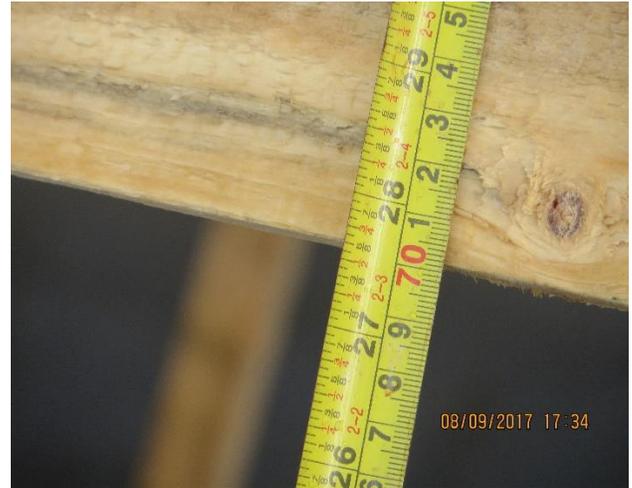
**Figure 6 Largeur de l'ouverture créée suite à la rupture entre les lattes**

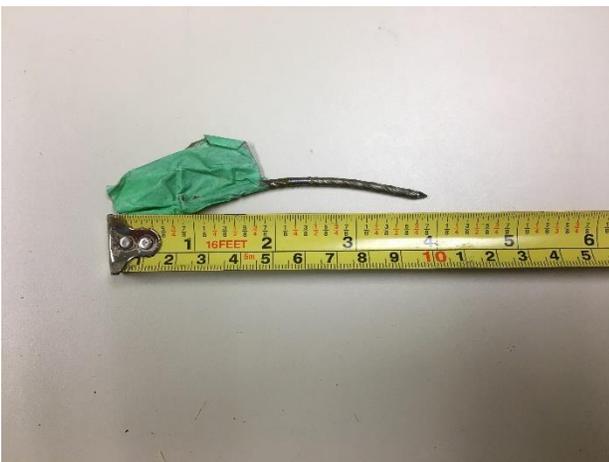
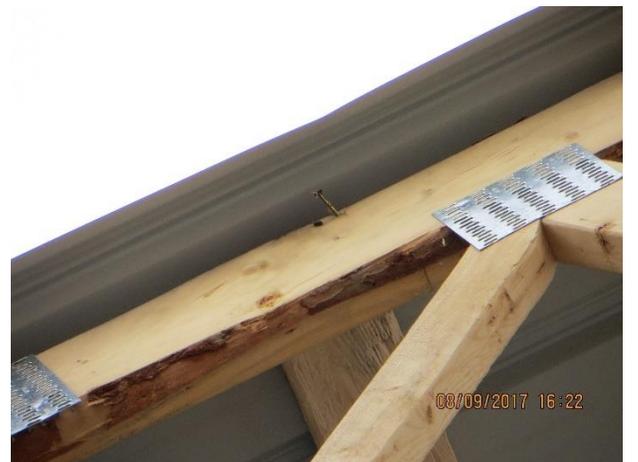
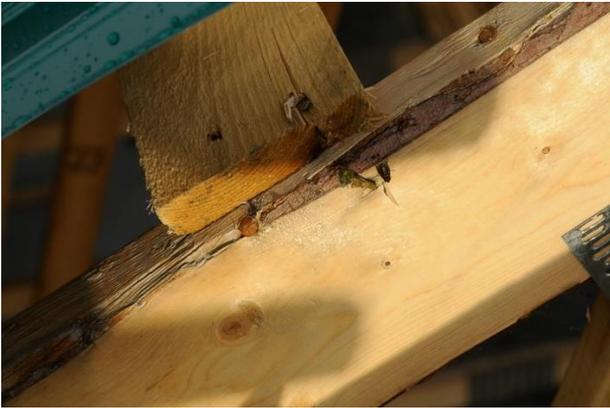
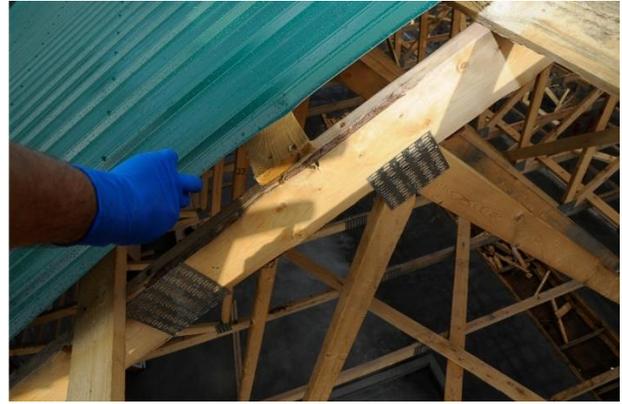
Lors de l'enquête, le clou de la latte fautive a été retiré pour analyse et mesures et les photos 13 à 16 présentent l'état de la situation entourant la zone d'appui de la latte, de la qualité de l'arbalétrier, de la pose de l'unique clou sur la latte.

**Figure 14** Clou de la latte fautive avant d'être retiré de la structure

**Figure 15** *Vue rapprochée de l'appui de la latte sur l'arbalétrier après le retrait du clou de la structure*

**Figure 16** *Vue globale de l'appui de la latte sur l'arbalétrier après le retrait du clou de la structure*

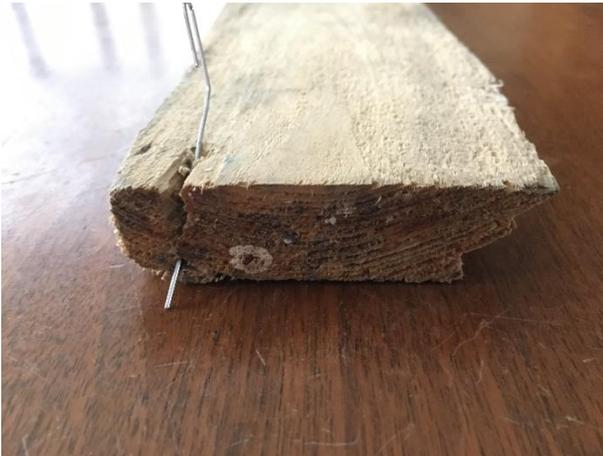
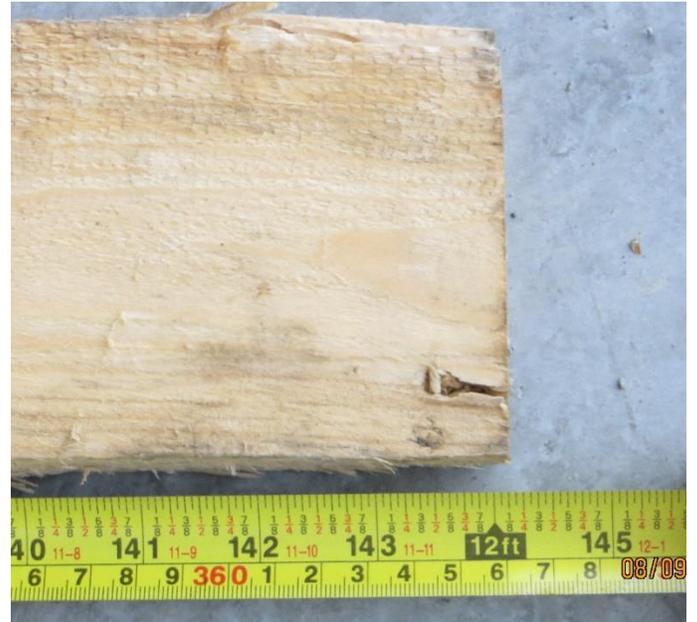
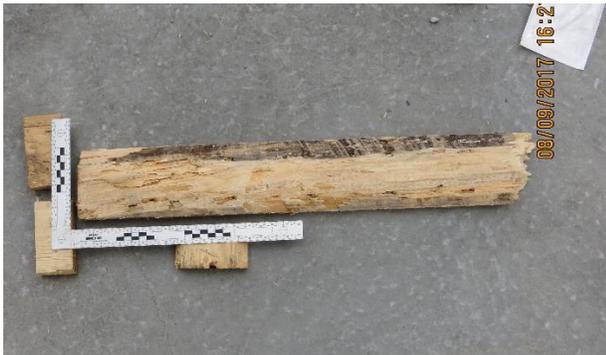
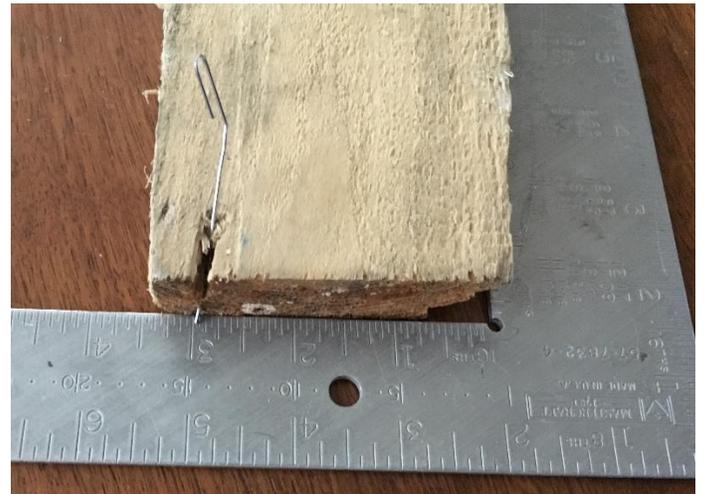
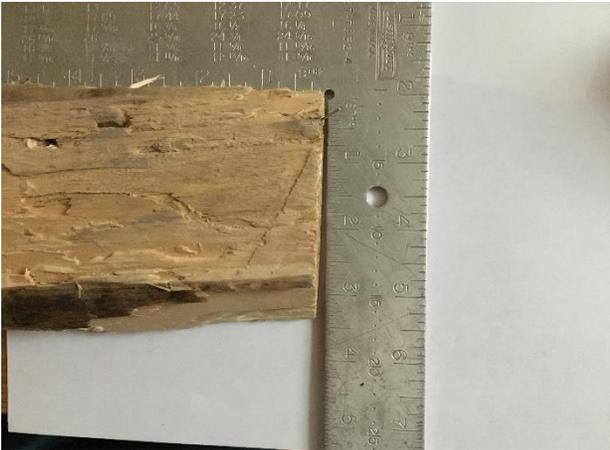
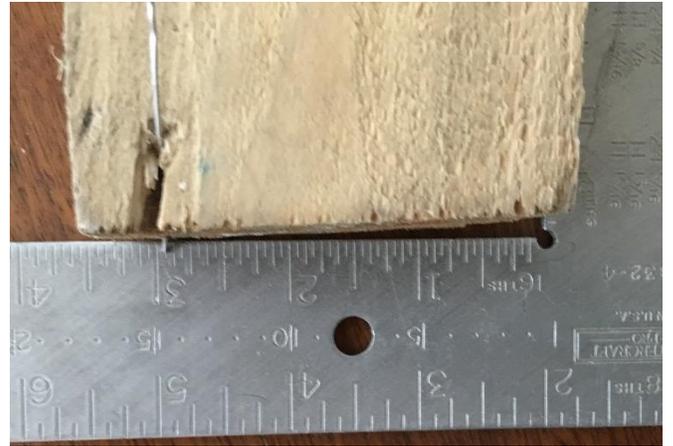
La latte fautive a cédé environ à 600mm (24 po) de l'extrémité et les photos suivantes illustrent l'extrémité dite libre où l'on voit l'emplacement de l'unique clou ainsi que le défaut d'équerrage de la coupe de bout. On remarque aussi une présence de piqué blanc près de la zone du clou. (Figures 17 à 22).

**Figure 17** *Vue du bout latte fautive extrémité libre et axe du clou et flache sur coin*

**Figure 19** *Vue du dessous latte fautive et équerrage*

On remarque un défaut d'équerrage d'environ 3.2mm (1/8po) ainsi qu'une flache sur le dessous qui enlève environ 25 mm d'appui à l'extrémité de la latte fautive limitant de beaucoup la capacité de clouage et la qualité d'un appui sur la demie de l'arbalétrier de 38mm.

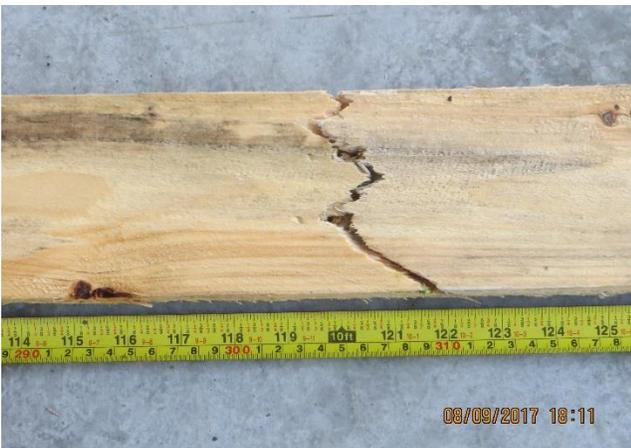
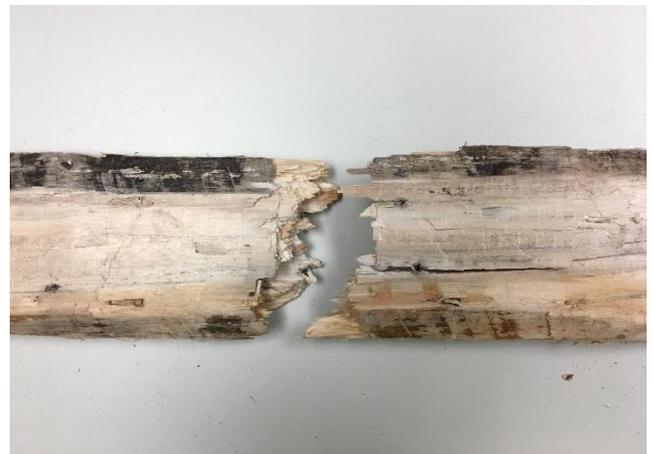
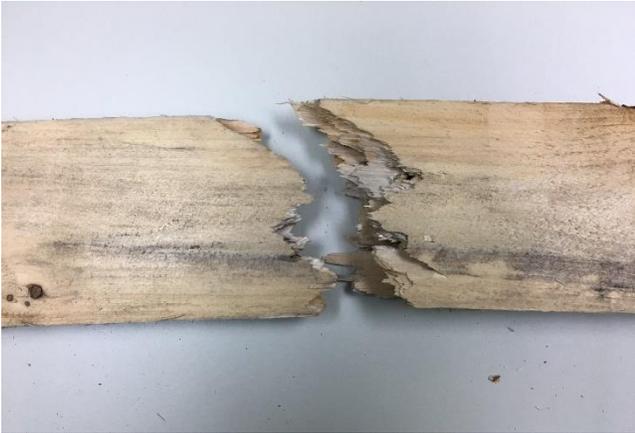
Les figures 23 à 25 présentent des photos de la zone de rupture qui démontrent une rupture de type en flexion à la hauteur de l'intersection avec le second arbalétrier à environ 610mm de l'extrémité.

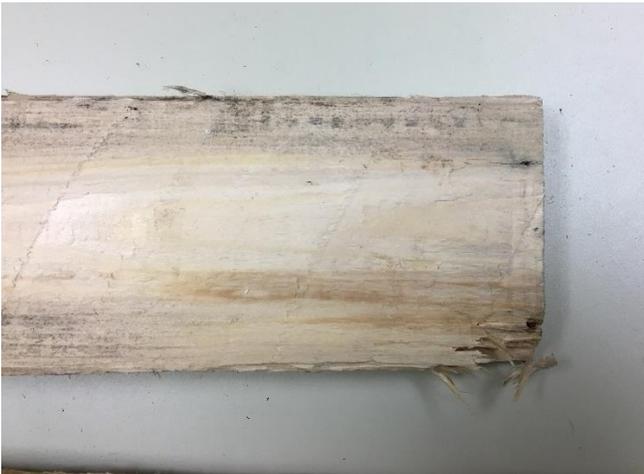
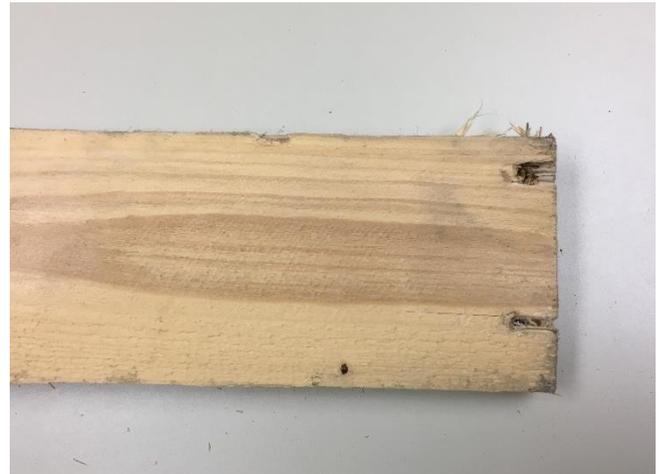
Les figures 26 et 27 illustrent le clouage à l'extrémité opposée de la zone de rupture montrant un bon clouage à 2 clous et la pénétration sur toute l'épaisseur assurant la très bonne tenue de la pièce à ce point.

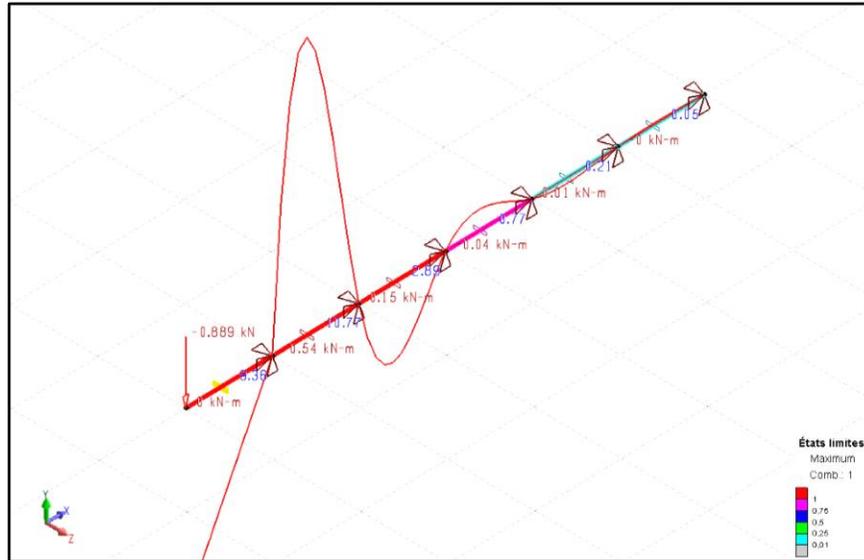
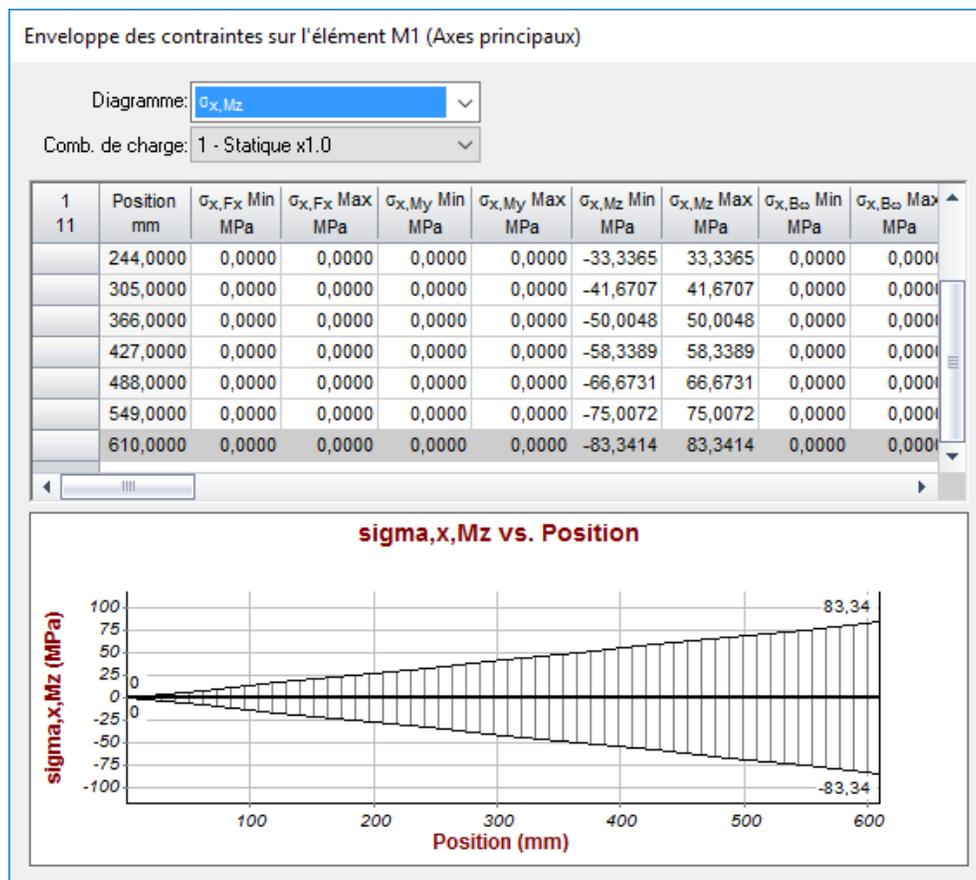
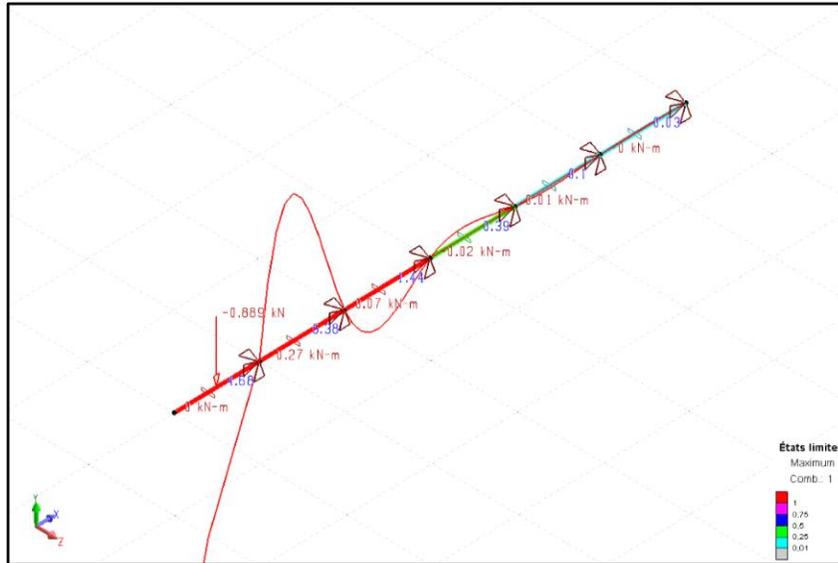
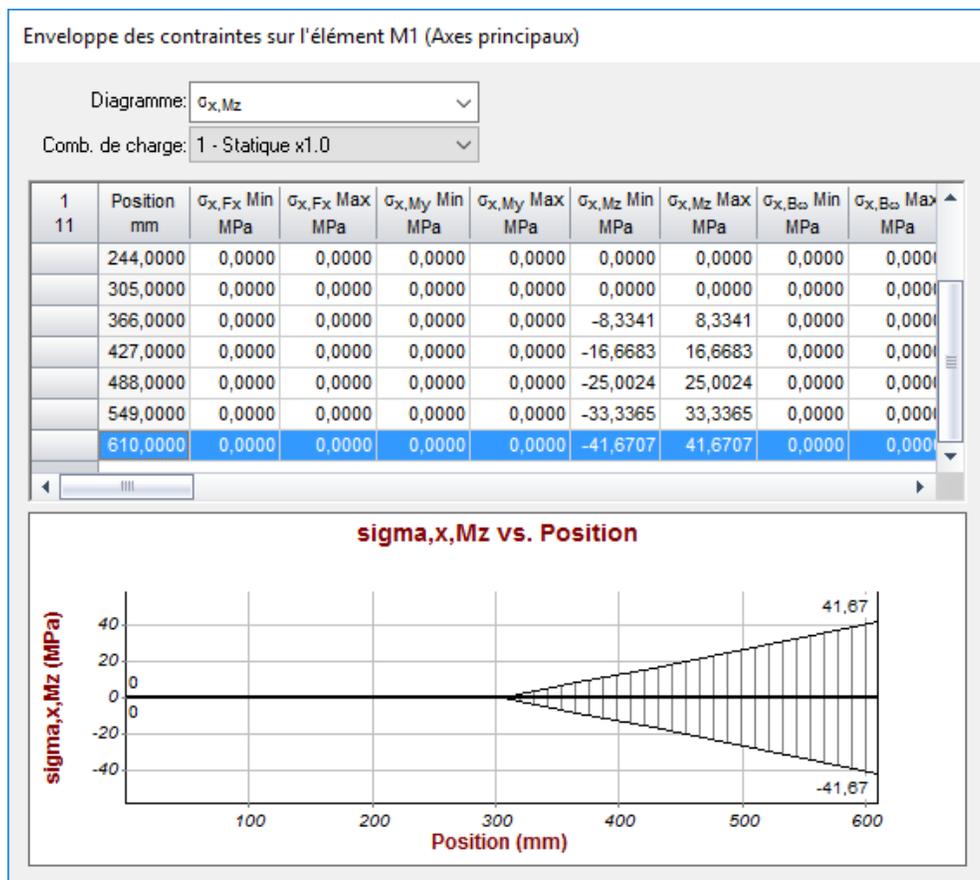
Les figures 31 à 36 présentent les résultats démontrant une contrainte à la zone de rupture variant de 83 MPa à 8.38 MPa en fonction de la configuration du chargement et des conditions d'appuis analysées. Les résultats sont présentés dans le tableau 1.

Selon CSA O86, le calcul de la capacité en flexion nous donne une résistance en flexion pour les conditions définies de  $M_r = 0,058$  kN\*m. Pour une charge en porte-à-faux à 610mm de l'appui, ceci représente une charge de 0.0951 kN (21.4lbf). Nous rappelons que l'hypothèse de charge pour le travailleur est d'environ 0,89 kN (200 lbf) soit environ 10 fois plus.

Le calcul des contraintes présentées dans le tableau 1 démontre que la rupture sous la charge du travailleur était fort prévisible si le travailleur place le pied au centre de la portée et assurée (avec un rapport de 9.36) si la pièce n'est pas supportée à l'extrémité. La mauvaise tenue de l'appui ayant un effet catastrophique sur le comportement de la latte.

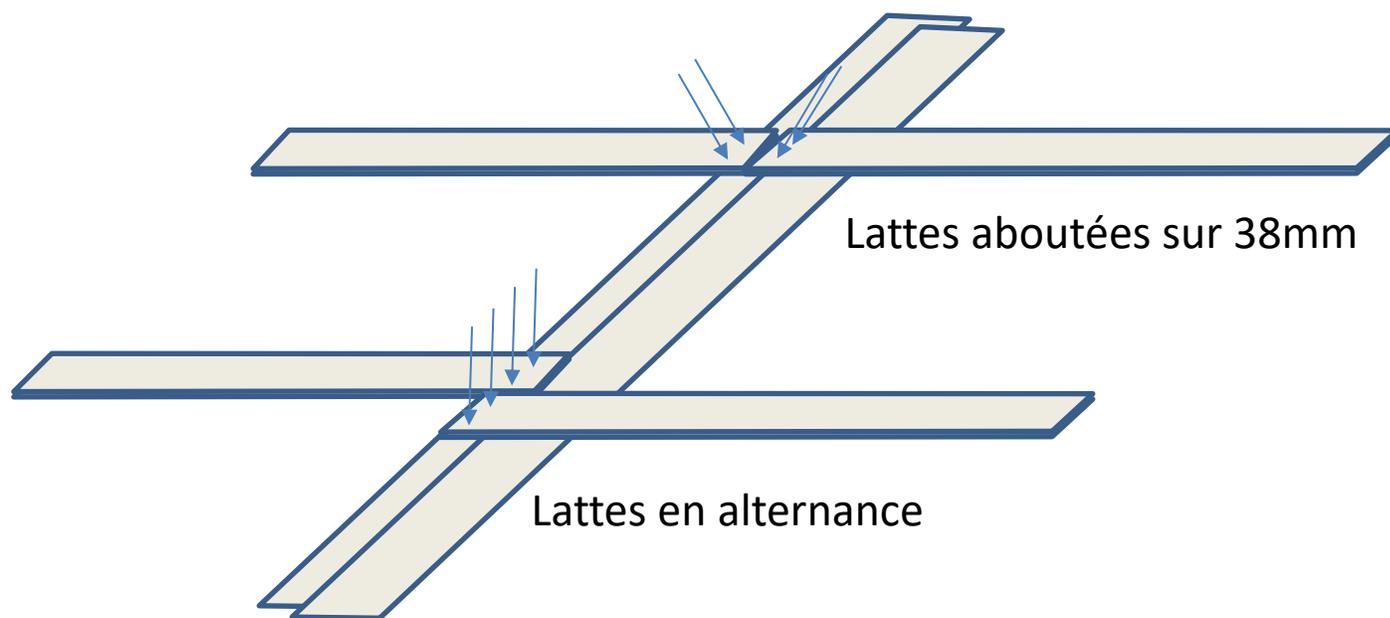
### **Figure 37 Positionnement des lattes**

Comme le positionnement des lattes de toiture se doit habituellement d'être continu et non en alternance afin de pouvoir aligner les vis d'assemblage du revêtement en tôle et que les lattes de toiture ne sont prévues que pour soutenir les éléments de toitures comme le revêtement et répartir la charge vers les arbalétriers, il est important de rappeler aux travailleurs de ne pas appliquer leur charge, sous un pied, sur une seule latte. De façon naturelle, les travailleurs ne s'appuient habituellement que sur les arbalétriers. Cependant, il peut arriver que leur poids soit appliqué sur une de ces lattes, pouvant provoquer la rupture de ces dernières menant à une possible chute.

Il est évidemment préférable lorsque possible et que le revêtement le permette, de placer les lattes en alternance, car ceci nous donne accès à la pleine largeur de l'arbalétrier de 38mm pour effectuer un bon clouage et assurer la bonne tenue de l'appui en bout de la latte.
