Objet : Rapport d'investigation du coroner
N/Réf. : 2017-01055 5282

Rapport d'investigation du coroner

concernant le décès de
César Ariel Garcia Garcia
2017-01055

Me Yvon Garneau

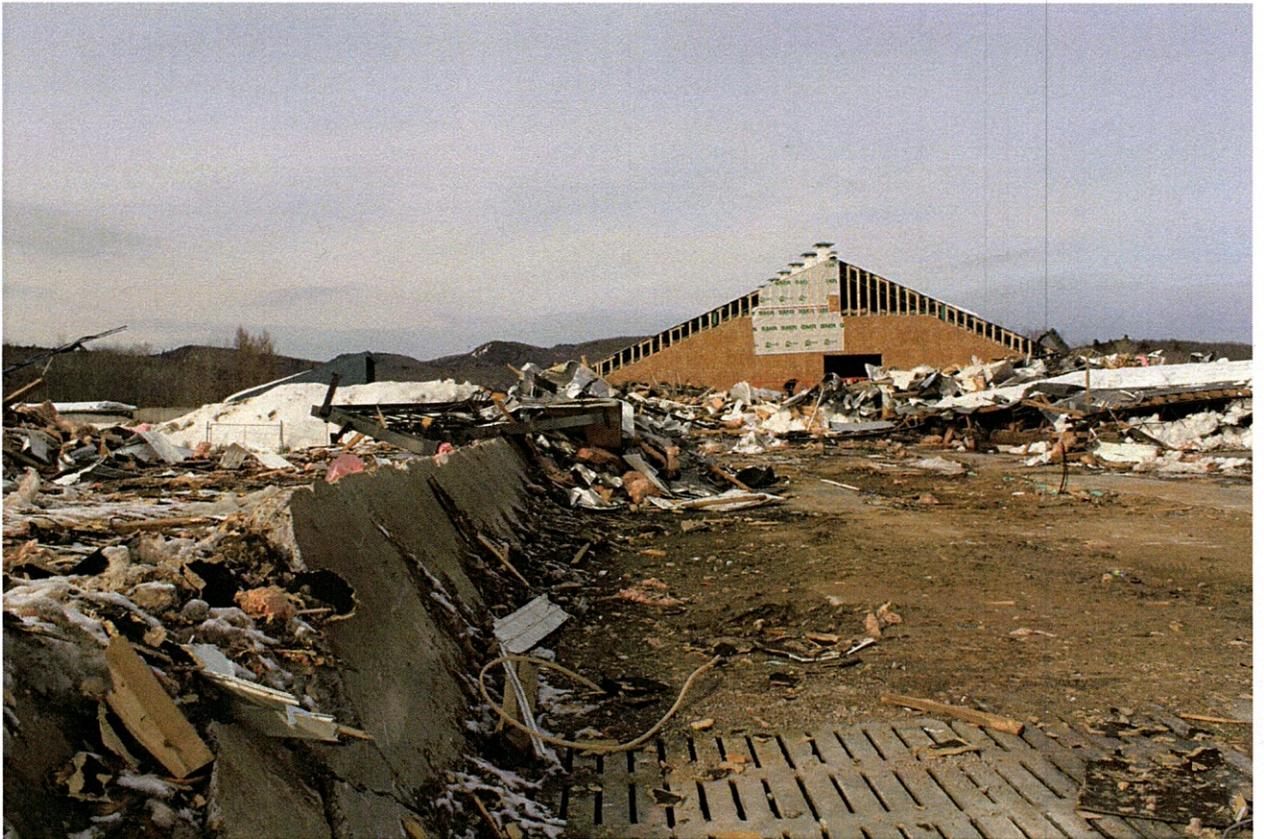
En effet, l'accident est survenu en raison d'un vice de construction des fondations du bâtiment qui n'offraient pas la retenue latérale suffisante pour supporter la masse de la structure métallique et de la neige accumulée. C'est ce qu'on doit retenir du rapport de la CNESST qui se base, en particulier, sur une expertise réalisée par une firme de génie-conseil spécialisée en bâtiment de ferme. Elle rappelle qu'un des premiers signes de l'effondrement a été le bris d'un tirant reliant les chevrons à l'intérieur de la bâtisse de 5,850 mètres carrés survenu peu de temps avant la chute du toit.

Une reconstitution de l'évènement permet de voir clairement que les murets de fondation ont versé vers l'extérieur en raison du poids de la structure alors qu'ils auraient dû, toujours selon les experts, demeurer à la verticale. Ces derniers concluent que des fondations plus profondes ou mieux remblayées auraient créé la force de retenue nécessaire dont les normes de constructions actuelles font état. Donc, le point central des causes de cet affaissement de la charpente qui est à considérer est le suivant : les fondations n'offraient plus la résistance requise pour supporter le tout. D'ailleurs, cela a fait dire aux experts consultés que l'effondrement aurait pu se produire à n'importe quel moment durant l'année.

Mur de fondation versé vers l'extérieur (photo CNESST)

Ce bâtiment ayant été construit en 1995, la conception devait normalement être faite conformément au Code national du bâtiment du Canada, édition 1990 ainsi qu'au Code national de construction des bâtiments agricoles, édition, également, 1990. Ces deux législations avaient des exigences quant à la charpente d'acier (résistance) pour qu'elle supporte une charge de neige (mesurée et évaluée selon des calculs précis), mais le tout à condition que la base de colonnes soit retenue latéralement de façon rigide par les fondations. Comme dit précédemment, ce sont ces fondations qui ont fait défaut et causé le sinistre et non la structure comme telle et le poids de la neige.

L'Union des producteurs agricoles du Québec de prendre connaissance du présent rapport et de le diffuser à ses membres ; le tout dans le but de rappeler à ces derniers, l'importance d'être sensibilisés aux dangers que peuvent représenter certains bâtiments de ferme.
