EN004257

RAPPORT D'ENQUÊTE

**Accident mortel survenu le 7 octobre 2019 à un travailleur
de l'entreprise Les Canneberges Boivin inc. située au
20, rang Saint-François à Saint-Louis-de-Blandford**

Date du rapport : 25 mars 2020

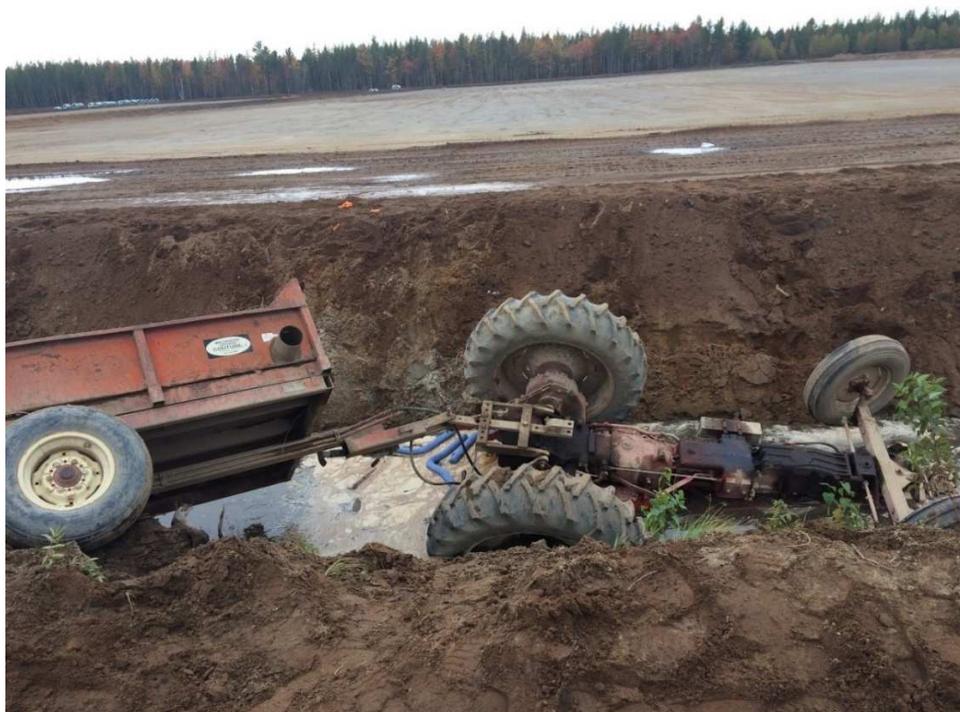
Le 7 octobre 2019, vers 13 h, un travailleur effectue le transport de mauvaises herbes à l'aide d'un tracteur et d'une remorque. Alors qu'il circule en bordure d'un canal d'inondation, il perd le contrôle du tracteur qui bascule dans le canal. Le travailleur est écrasé sous le pneu arrière droit du tracteur qui se retrouve complètement à l'envers.

Figure 1 : Scène de l'accident à l'arrivée de la CNESST (Source : CNESST)

Le danger se matérialise lorsque le travailleur effectue une mauvaise manœuvre qui fait basculer le tracteur dans le canal. Il se retrouve alors hors de son poste de conduite, écrasé mortellement au niveau du thorax entre le pneu arrière droit et la paroi nord du canal.

Elle interdit également l'utilisation du tracteur. Afin d'éliminer le danger d'éjection et d'écrasement du conducteur, l'employeur doit munir le tracteur White 1470 No BR11-03 d'une structure de protection en cas de renversement et d'une ceinture de sécurité. Une décision est rendue dans le rapport RAP1281234 et une copie est transmise à l'employeur.

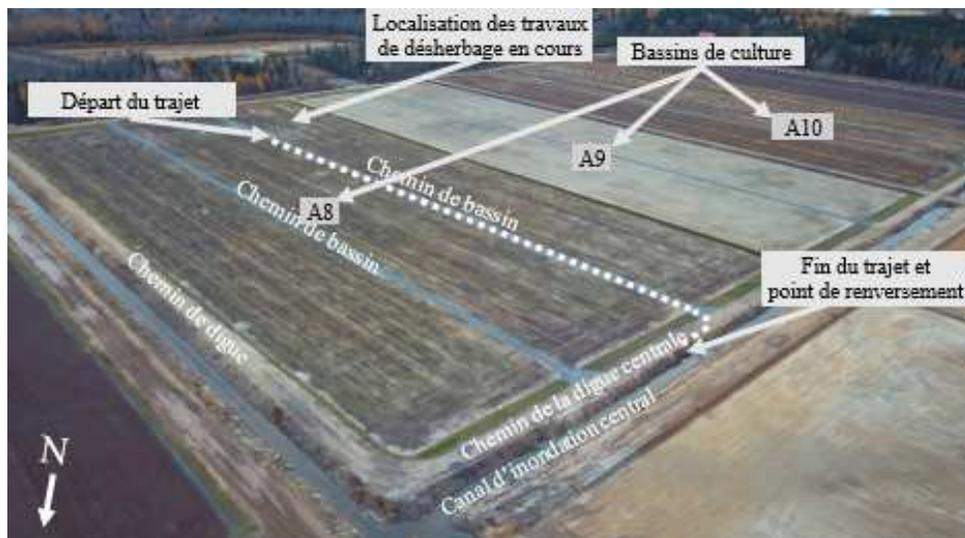
Le travailleur prend les commandes du tracteur au site de désherbage et se dirige vers le nord sur le chemin de bassin sur une distance de 269 mètres (Figure 4). Il quitte le chemin de bassin en montant une pente légère, d'environ 9 degrés, sur un peu moins de 6 mètres puis effectue un virage à 90 degrés vers l'est sur le chemin de la digue centrale (Figures 5 et 6). Il franchit ensuite 14 mètres et perd le contrôle du tracteur qui bascule dans le canal d'inondation central (Figures 4 et 8).

Figure 4 : Trajet emprunté par le travailleur (Source : CNESST)

Constatant que la remorque est remplie, le travailleur prend les commandes du tracteur et se dirige vers le nord sur le chemin de bassin. Arrivé à l'extrémité du chemin, il quitte le chemin de bassin et effectue un virage à droite de 90 degrés, vers l'est, sur le chemin de la digue centrale. La manœuvre de virage à peine complétée, il perd le contrôle de son tracteur qui bascule dans le canal.

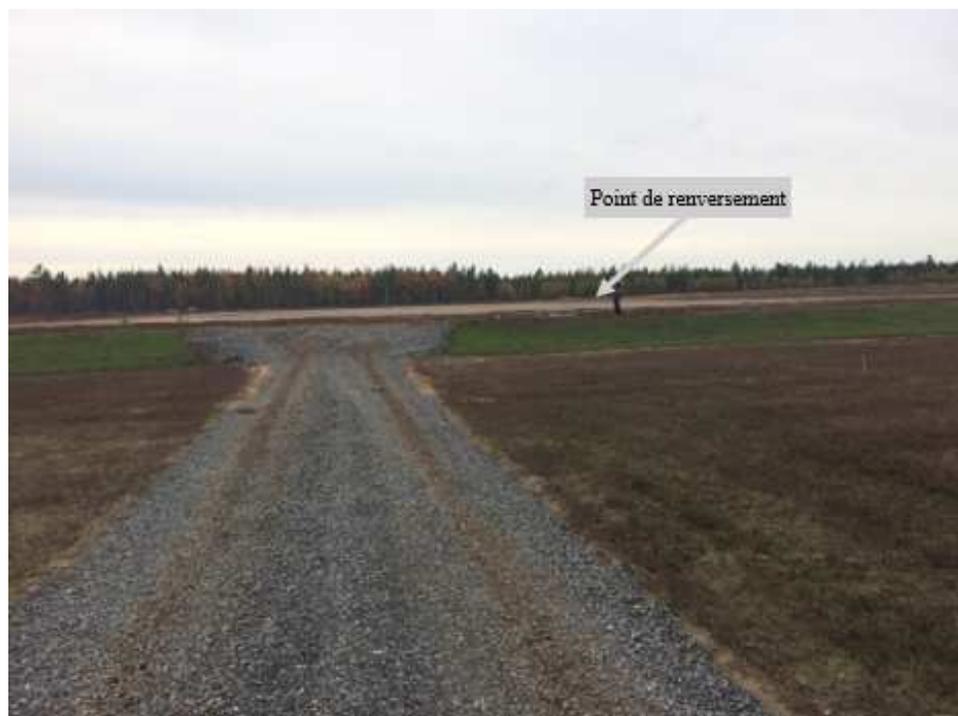
Figure 5 : Sortie de l'extrémité nord du chemin de bassin sur le chemin de la digue centrale (Source : CNESST)

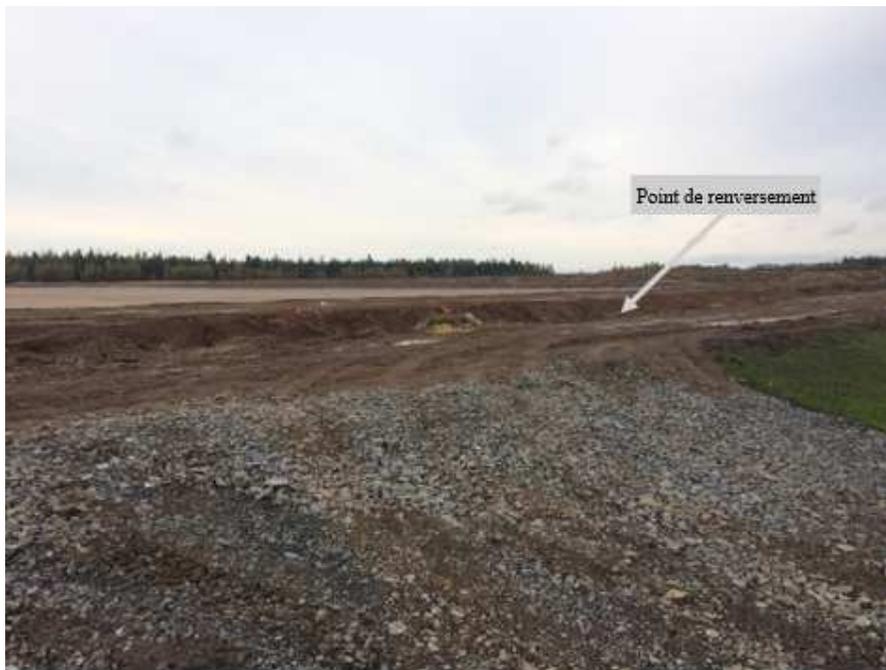
Figure 6 : Vue sur le chemin de la digue centrale à l'amorce du virage à l'est (Source : CNESST)

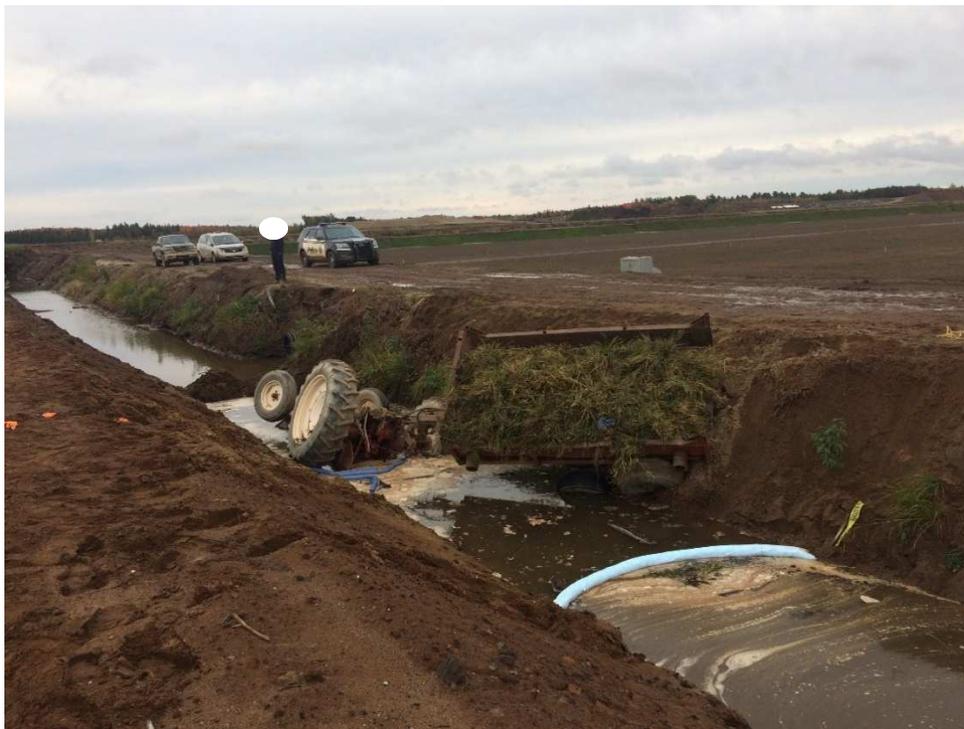
- ✓ Canal d'inondation central (Figures 4 et 8) :
 - Il a une largeur de 6,7 mètres;
 - Il a une profondeur d'environ 2,5 à 3 mètres;
 - Il est aménagé au centre des blocs A et B et il les approvisionne en eau.
 - La paroi sud, adjacente au chemin de la digue centrale du bloc A, a une inclinaison de 43 degrés :
 - La surface est inégale avec plusieurs aspérités.
 - Elle est formée de sable et de repousses de végétation.
 - Il y a habituellement environ 0,3 mètre d'eau dans le fond du canal. Lors de l'accident, après avoir dégagé la victime, une digue temporaire a été fabriquée à l'avant du tracteur afin d'éviter la propagation de contaminants provenant du tracteur dans les réserves d'eau, d'où le niveau anormalement élevé d'eau sous le tracteur sur les photos prises à l'arrivée de la CNESST.

Figure 8 : Vue générale de la paroi sud du canal d'inondation central (Source : CNESST)

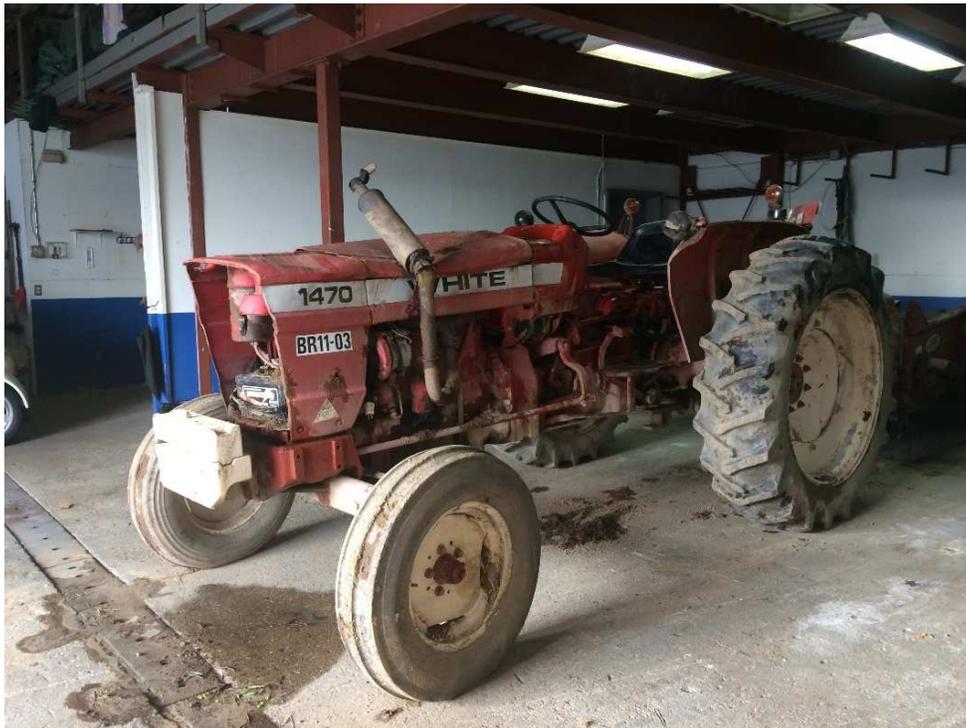
- ✓ Il s'agit d'un tracteur de marque White modèle 1470 fabriqué par FIAT en 1974 (Figure 9).
 - C'est un tracteur de 4 cylindres à deux roues motrices d'une puissance de 57 kW (77 HP) et pesant 3180 kg.
 - Il possède un poste de conduite ouvert sans structure de protection en cas de retournement et le siège du conducteur n'est pas muni d'une ceinture de sécurité.
 - L'employeur lui a attribué le numéro BR11-03.
- ✓ La remorque est une remorque tandem à benne basculante fabriquée par l'entreprise Machinerie Gérard Couture de Lambton (Figure 10).
 - Elle pèse 750 kg.
- ✓ L'employeur ne possède pas le manuel de l'opérateur du tracteur fourni par le fabricant. Une copie a été obtenue auprès du garage ayant réalisé l'inspection du tracteur à la suite de l'accident.
- ✓ Ces équipements appartenaient à l'ancien propriétaire de la ferme acquise par l'employeur en 2011.

Figure 9 : Tracteur White 1470 No BR11-03 (Source : CNESST)

Contrairement à ses obligations, la ferme Les Canneberges Boivin inc. n'a pas muni le tracteur White 1470 No BR11-03 fabriqué en 1974 d'une puissance de 57 KW (77 HP) d'une structure de protection en cas de retournement et d'un siège muni d'une ceinture de sécurité. Ces équipements de protection sont d'ailleurs disponibles auprès du fabricant depuis 1974. D'autant plus que l'aménagement physique d'une cannebergière oblige les véhicules à circuler en permanence sur des digues et à proximité de canaux où le risque de retournement est présent. Dans ces conditions, la conduite du tracteur White 1470 No BR11-03 le 7 octobre 2019 par M. [C] l'expose au danger d'être écrasé en cas de renversement.

Elle interdit également l'utilisation du tracteur. Afin d'éliminer le danger d'éjection et d'écrasement du conducteur, l'employeur doit munir le tracteur White 1470 No BR11-03 d'une structure de protection en cas de renversement et d'une ceinture de sécurité. Une décision est rendue dans le rapport RAP1281234 et une copie est transmise à l'employeur.
