# **RAPPORT D'ENQUÊTE**

**Accident mortel survenu le 21 février 2019 à  
un travailleur de l'entreprise  
Kebaowek Land Management Inc.  
au chantier forestier Crocodile,  
situé au kilomètre 22 du chemin de pénétration Hardwood  
dans le secteur de Témiscaming**

**Direction régionale de l'Abitibi-Témiscamingue**

**Date du rapport : 10 juin 2019**

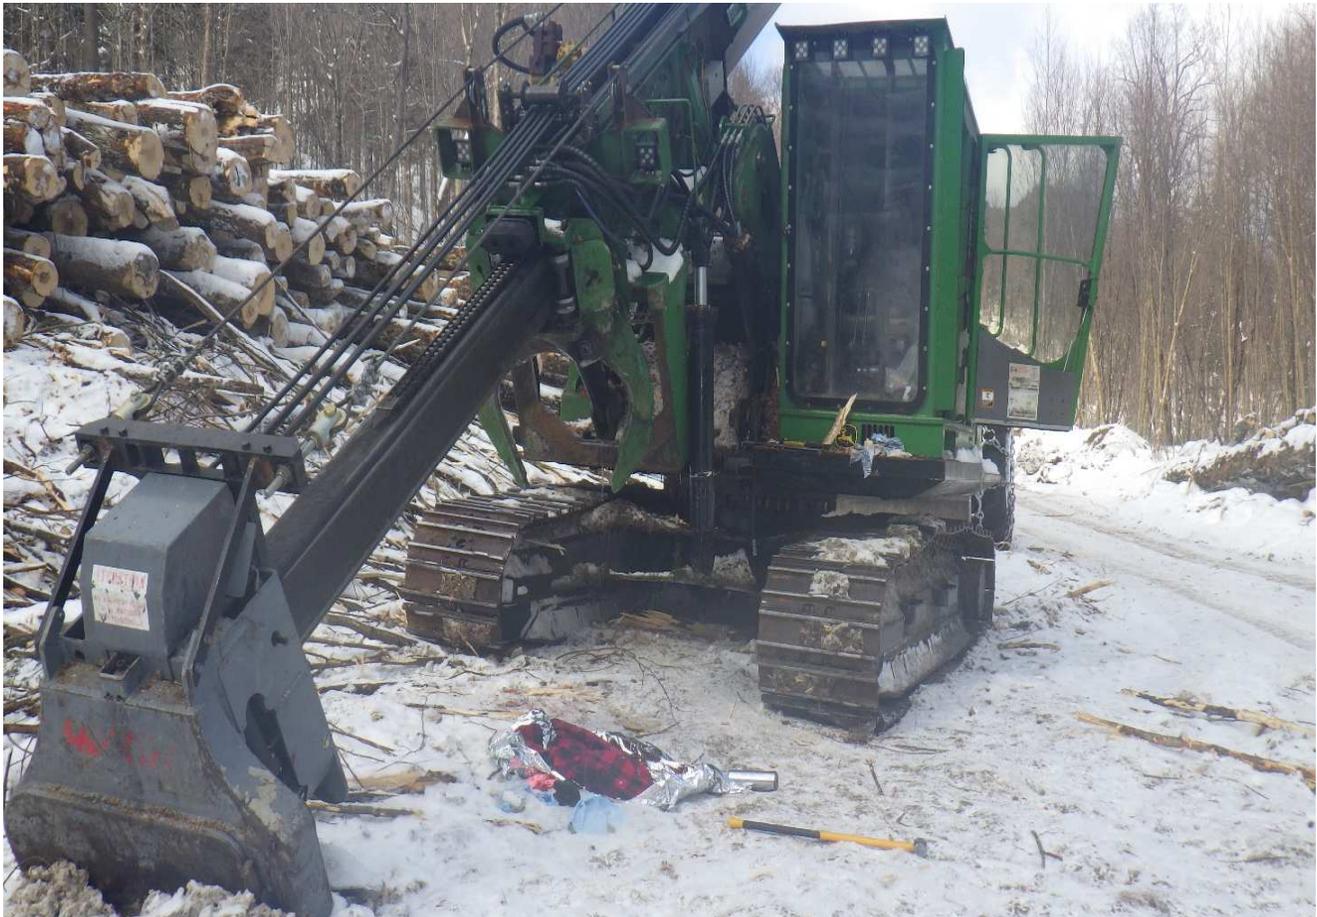
Lors de cette opération, le travailleur retire la goupille inférieure du vérin d'inclinaison à l'aide d'une masse. Pour ce faire, il est positionné sous le vérin d'inclinaison. Dès qu'il retire la goupille inférieure, le vérin d'inclinaison balance immédiatement vers le bas et frappe le travailleur à la tête.

**Photo 1 : Lieu de l'accident avec l'ébrancheuse à flèche monopièce et le vérin d'inclinaison abaissé**

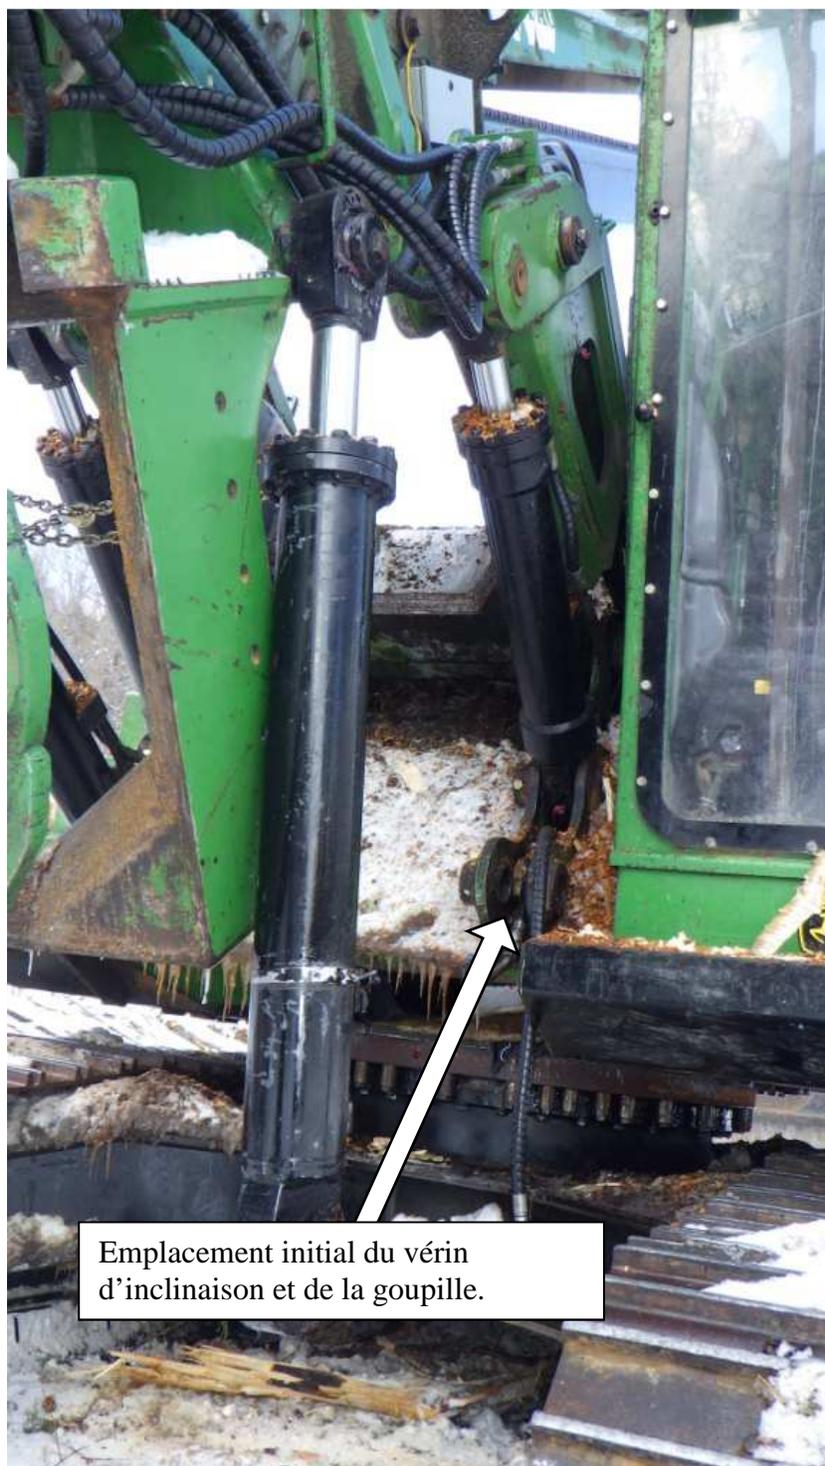
**Photo 4 : Position finale du vérin d'inclinaison avec goupille inférieure retirée**

Lorsqu'il frappe sur la barre d'acier insérée dans le trou de la goupille au bas du vérin d'inclinaison, à l'aide de la masse, la goupille est expulsée. Ainsi, l'énergie gravitationnelle du vérin d'inclinaison est immédiatement libérée et celui-ci balance rapidement vers le bas, alors que M. [ B ] est dans la trajectoire de balancement du vérin d'inclinaison.

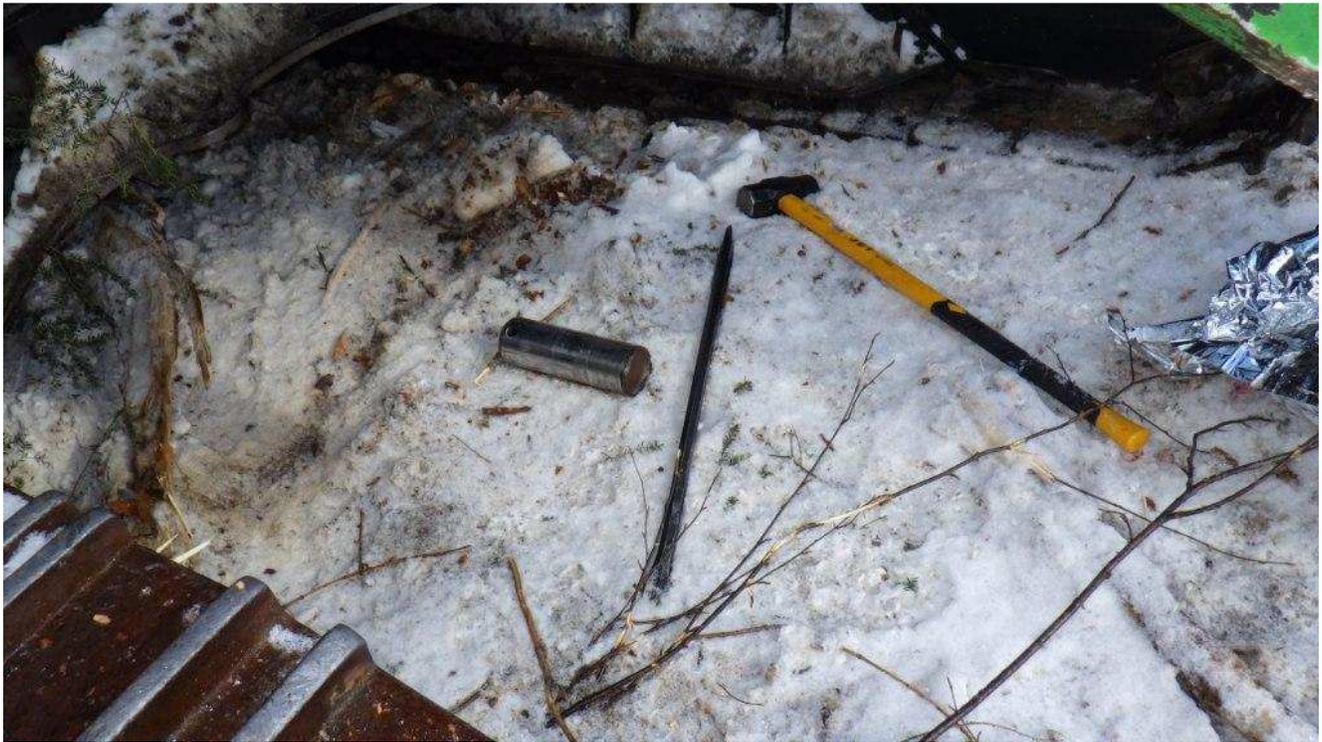
**Photo 5 : Goupille inférieure, barre d'acier et masse**

- Le boyau hydraulique du vérin d'inclinaison est déconnecté pour permettre le purgeage.
- Il utilise un marteau, une masse et une barre d'acier pour tenter de retirer la goupille inférieure du vérin d'inclinaison.

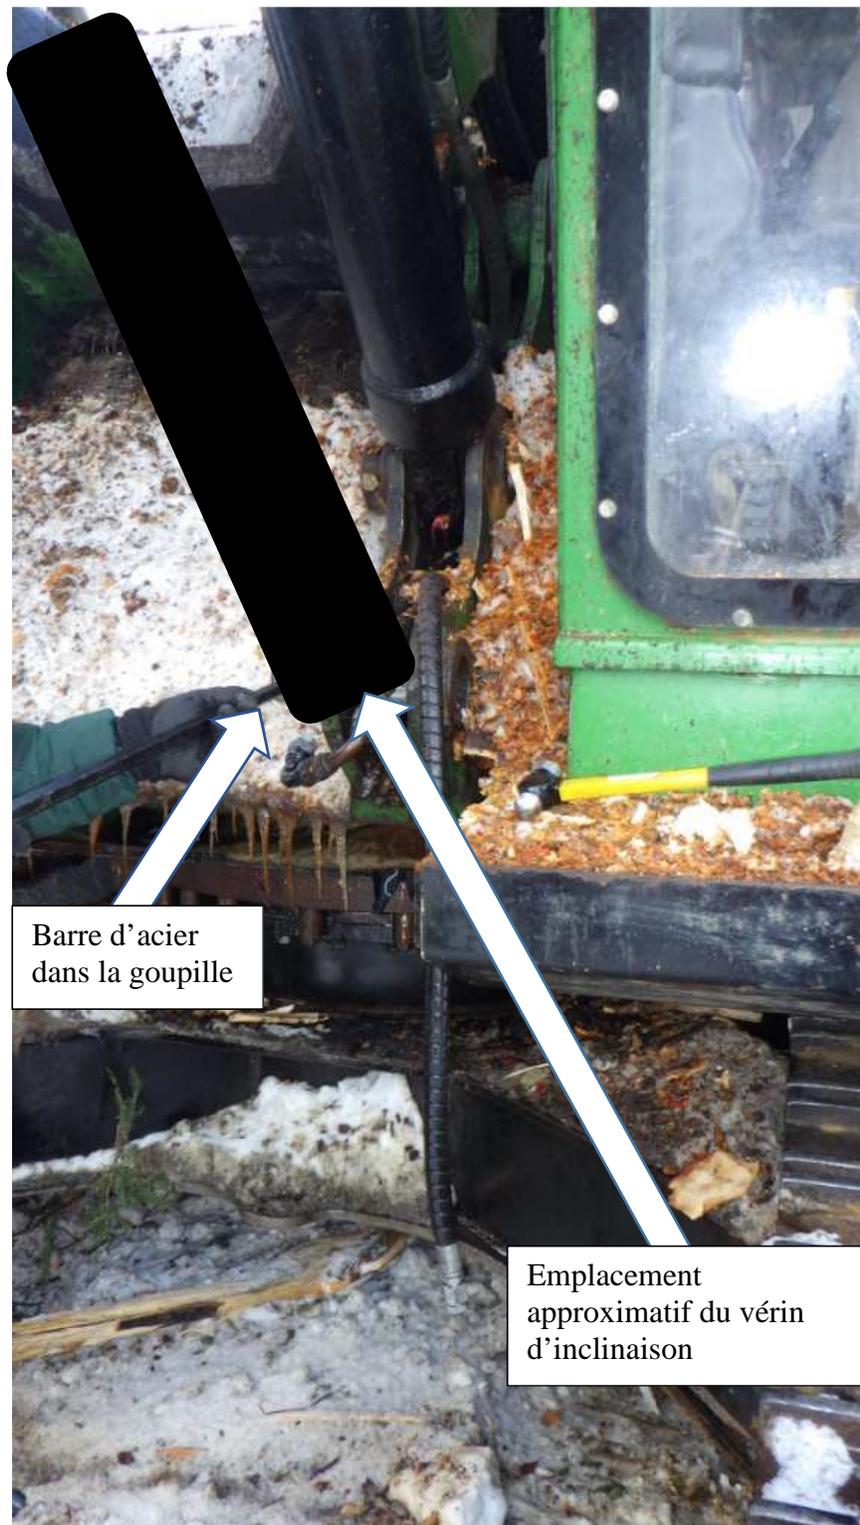
Alors, M. [ B ] demande à M. [ G ] de se positionner à la gauche du vérin d'inclinaison et de tenir la barre d'acier en place. M. [ B ] prend une masse et se positionne sous le vérin d'inclinaison pour frapper sur la barre d'acier retenue par M. [ G ]. Avant qu'il frappe sur la barre d'acier, M. [ H ], [...], l'avertit que le vérin d'inclinaison va lui tomber dessus de cette façon. Il lui répond que le vérin d'inclinaison ne bougera pas et qu'il restera en place. Dès qu'il frappe sur la barre d'acier, la goupille sort et le vérin d'inclinaison balance rapidement vers le bas et le frappe sur le côté gauche de la tête (photo 6).

Photo 6 : Barre d'acier dans le trou de la goupille du vérin d'inclinaison

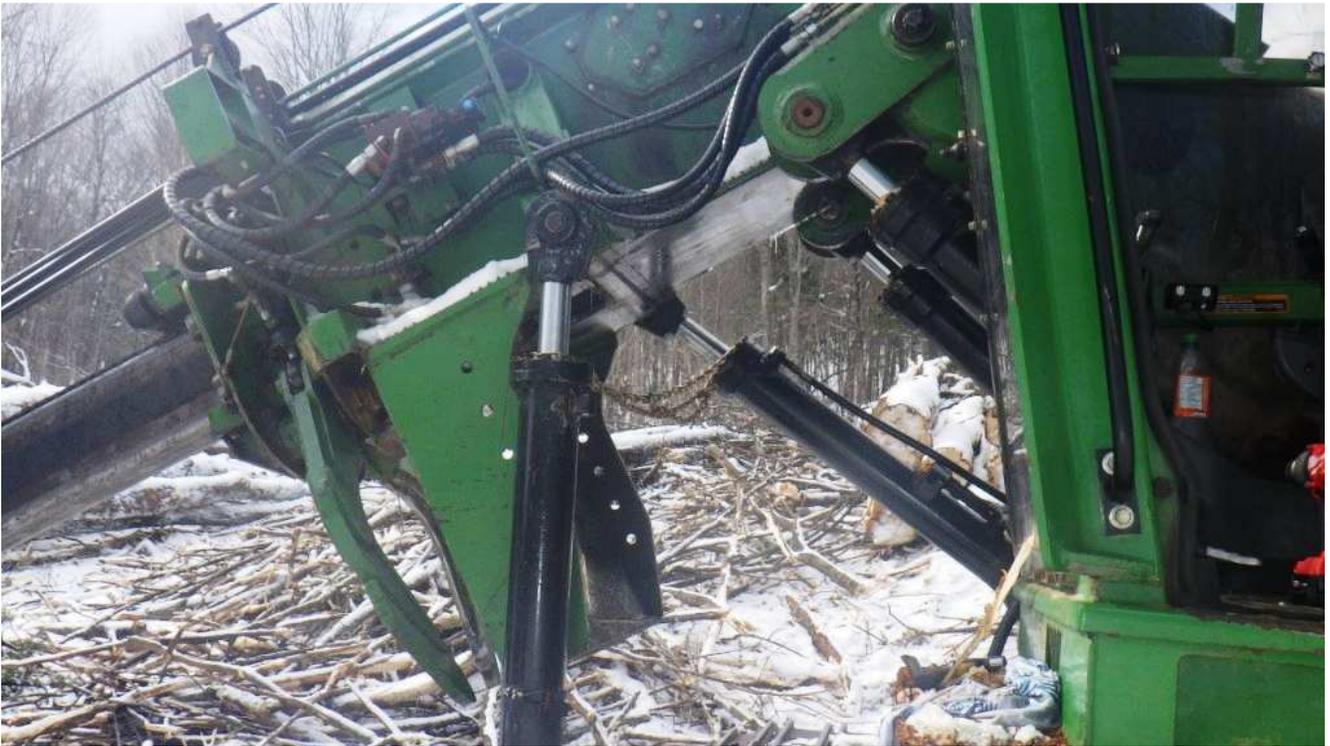
- N'étant pas en mesure de retirer seul la goupille inférieure, il demande l'aide [ G ] qui est à proximité.
- Une chaîne est installée au haut des deux vérins d'inclinaison inférieurs de la flèche monopieèce. Cette chaîne métallique est installée par M. [ B ] (photo 7).

**Photo 7 : Vue de la chaîne reliant les deux vérins d'inclinaison**

M. [ B ] installe une chaîne qui relie le haut des vérins d'inclinaison inférieurs ensemble, sans utiliser le palan à chaîne qui est demeuré dans la camionnette. Cependant, installée de cette façon, la chaîne ne contrôle pas l'énergie gravitationnelle du vérin d'inclinaison. Un témoin de l'événement mentionne à M. [ B ] que le vérin d'inclinaison va lui tomber dessus, il répond alors que le vérin ne bougera pas. Lorsqu'il finalise l'extraction de la goupille au bas du vérin hydraulique, il est positionné dans la trajectoire de balancement de celui-ci. Dès que la goupille au bas du vérin d'inclinaison est expulsée, l'énergie gravitationnelle du vérin d'inclinaison est libérée. Comme la séquence de travail choisie fait en sorte qu'il s'expose à l'énergie gravitationnelle du vérin d'inclinaison, il est frappé par le balancement du vérin d'inclinaison. Or, la méthode de travail appliquée n'est pas conforme à l'article 188.2 du RSST. De plus, il n'y a pas de procédure décrivant la méthode de contrôle des énergies à appliquer, tel que requis en vertu de l'article 188.5 du RSST.

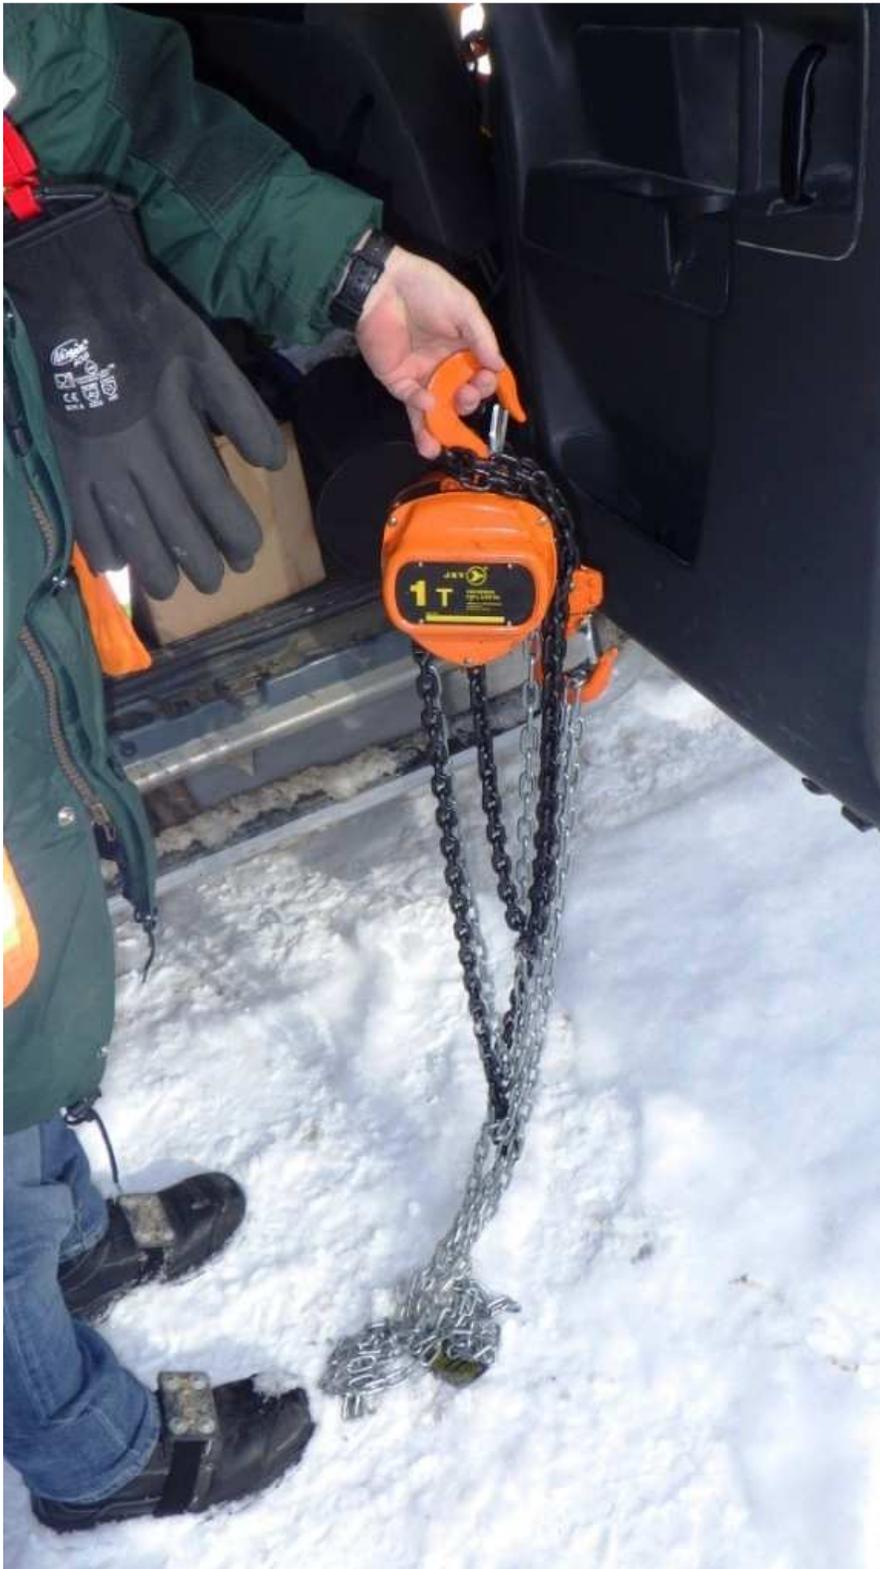
- Le palan à chaîne demeure dans sa camionnette (photos 8 et 9).
- Il n'y a pas d'élingues disponibles.

Photo 8 : Vue du palan à chaîne

Lorsqu'il s'installe pour effectuer la manœuvre, M. [ F ] passe devant et lui mentionne d'utiliser le palan à chaîne et une élingue, puis il quitte les lieux. [...]. Or, ce dernier n'accompagne pas M. [ B ], ce qui fait en sorte qu'il est laissé à lui-même, lors de cette réparation mécanique. Il y a un manque au niveau de la supervision pour les travaux de réparation mécanique sur l'ébrancheuse à flèche monopieèce.
