Numéro du rapport RAP1333260

RAPPORT D'ENQUÊTE

Fermes Paren	at causé la mort d'un A t-Beauregard inc., située a Joachim-de-Shefford, le 11	de l'entreprise Les au 760, 8° Rang Ouest à Saint- décembre 2020
Dire	ection de la prévention-ins	pection Centre-Sud
	Version déperson	malisée
Inspecteurs:		
1	Luc Lefebvre, ing.	Roxana Alina Bindea

Date du rapport : 10 juin 2021

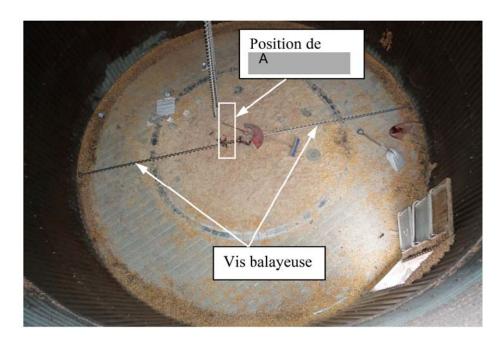
Dentre à l'intérieur du silo-séchoir et constate que les jambes de sont coincées sous la vis balayeuse.

Figure 1- Intérieur du silo-séchoir Source : CNESST

À la suite de l'accident de travail, la CNESST a interdit l'entrée dans le silo-séchoir (RAP1330897 émis le 17 décembre 2020). L'employeur devra soumettre à la CNESST une méthode de travail sécuritaire pour le nettoyage incluant notamment, l'arrêt de la vis balayeuse et son cadenassage avant l'entrée dans le silo.

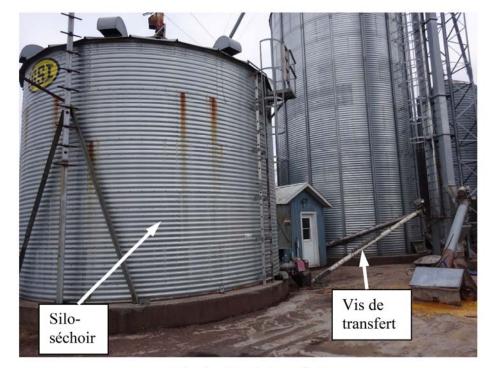
Le travail prévu le jour de l'accident consiste à remiser pour l'hiver la vis de transfert située entre le silo-séchoir et l'élévateur à godets (fig. 4). Préalablement à cette tâche, le silo-séchoir doit être vidé complètement de son contenu étant donné que la vis de transfert est utilisée pour déplacer le grain (du silo-séchoir vers l'élévateur à godets). Cette tâche implique le nettoyage du silo-séchoir.

Fig. 4 - Vis de transfert

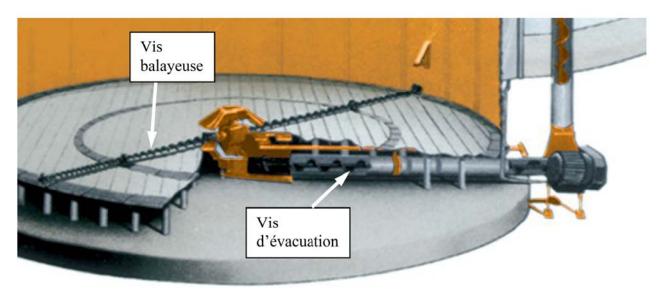
Le système de séchage en continu comprend notamment une vis balayeuse sur le plancher et une vis d'évacuation située sous le plancher (fig. 5).

Fig. 5 - Équipements de séchage fonctionnant en continu Source : GSI Group inc. modifiée par CNESST

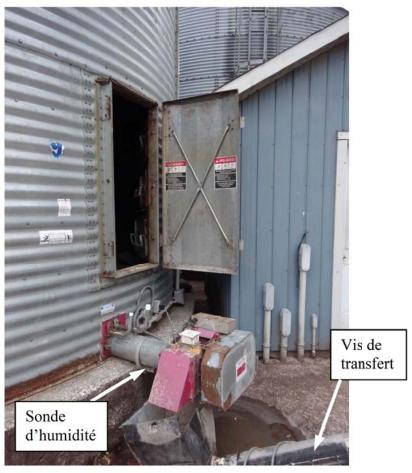
Une sonde, reliée à un panneau de contrôle, mesure l'humidité des grains. Elle est localisée sur la vis d'évacuation dans sa partie extérieure (fig. 6). Le panneau contrôle le séchage des grains dans le silo-séchoir.

Fig. 6 - Localisation de la sonde d'humidité

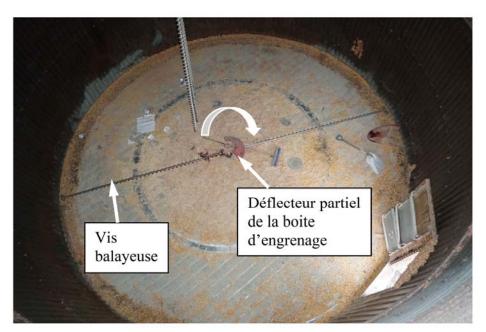
La figure 7 montre la vis balayeuse à l'intérieur du silo-séchoir. Elle se déplace dans le sens horaire et permet de ramener le grain vers le centre en tournant sur elle-même. À cet endroit, on y retrouve la boite d'engrenage située au-dessus d'une ouverture qui permet au grain de s'écouler vers la vis d'évacuation (fig. 8). Habituellement, un déflecteur recouvre la boite d'engrenage. Pour secourir

A , le déflecteur est sectionné par les intervenants du Service de sécurité incendie (fig. 7 et 10).

Fig. 7 - Vis balayeuse
Source: CNESST

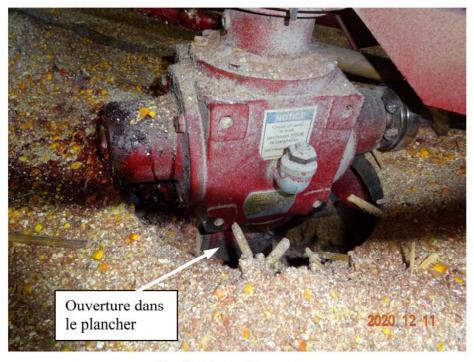
Fig. 8 - Boite d'engrenage

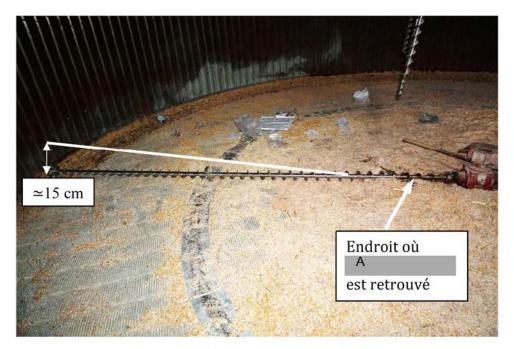
Il est possible de soulever la vis balayeuse à son extrémité près de la paroi du silo-séchoir. À cet endroit, le soulèvement est d'environ 15 cm. En se rapprochant de la boite d'engrenage, la hauteur du soulèvement diminue et tend à se rapprocher de zéro (fig. 9). est retrouvé tout près de la boite d'engrenage, coincé sous la vis balayeuse.

Fig. 9 - Soulèvement de la vis balayeuse

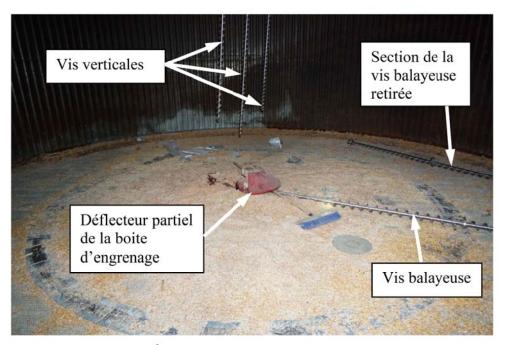
Le silo-séchoir est également muni de 3 vis verticales qui se déplacent dans le grain (fig. 10). Elles permettent d'aérer la masse de grain et d'éviter qu'elle ne se compacte. Lors des travaux de nettoyage, ces vis verticales n'étaient pas en fonction. Elles sont positionnées près de l'endroit où a été coincé par la vis balayeuse. La figure 10 montre qu'une des deux sections de la vis balayeuse a été retirée pour permettre d'extirper de sa position.

Fig. 10 - Équipements à l'intérieur du silo-séchoir Source : CNESST

L'état des lieux après l'intervention de sauvetage montre que le nettoyage du plancher est avancé puisque le grain recouvre partiellement le plancher du silo-séchoir et se concentre près du centre du silo-séchoir. Dans cet état, le plancher du silo-séchoir est glissant à certains endroits.

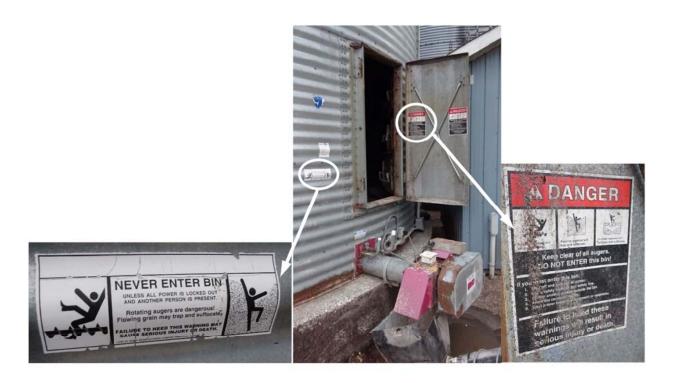
Le fabricant informe les utilisateurs du silo-séchoir du danger de la vis balayeuse par la présence de plusieurs vignettes apposées à plusieurs endroits visibles (fig. 11).

Fig. 11 - Vignettes près de l'entrée du silo-séchoir
