RAPPORT D'ENQUÊTE

Direction régionale de l'Outaouais

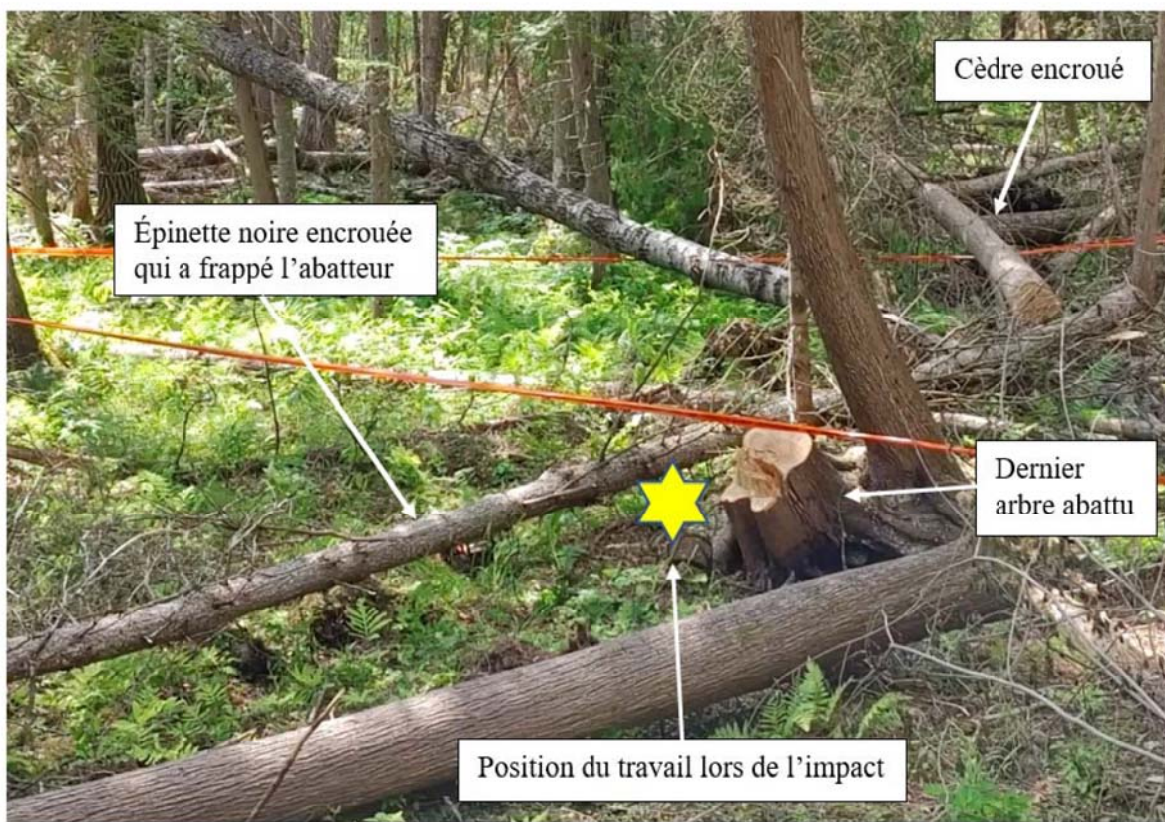
Photo 1 : Scène de l'accident
Source : CNESST

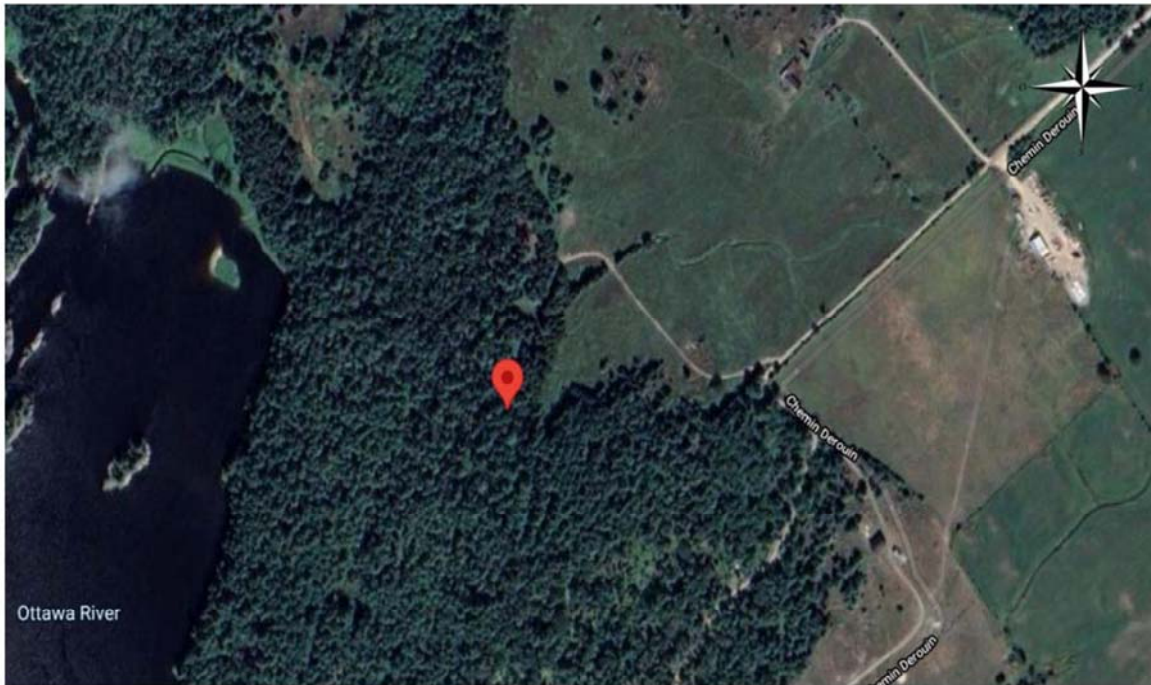
Image 3 : Localisation exacte du lieu de l'accident – Avec précisions de la CNESST
Source : Google maps

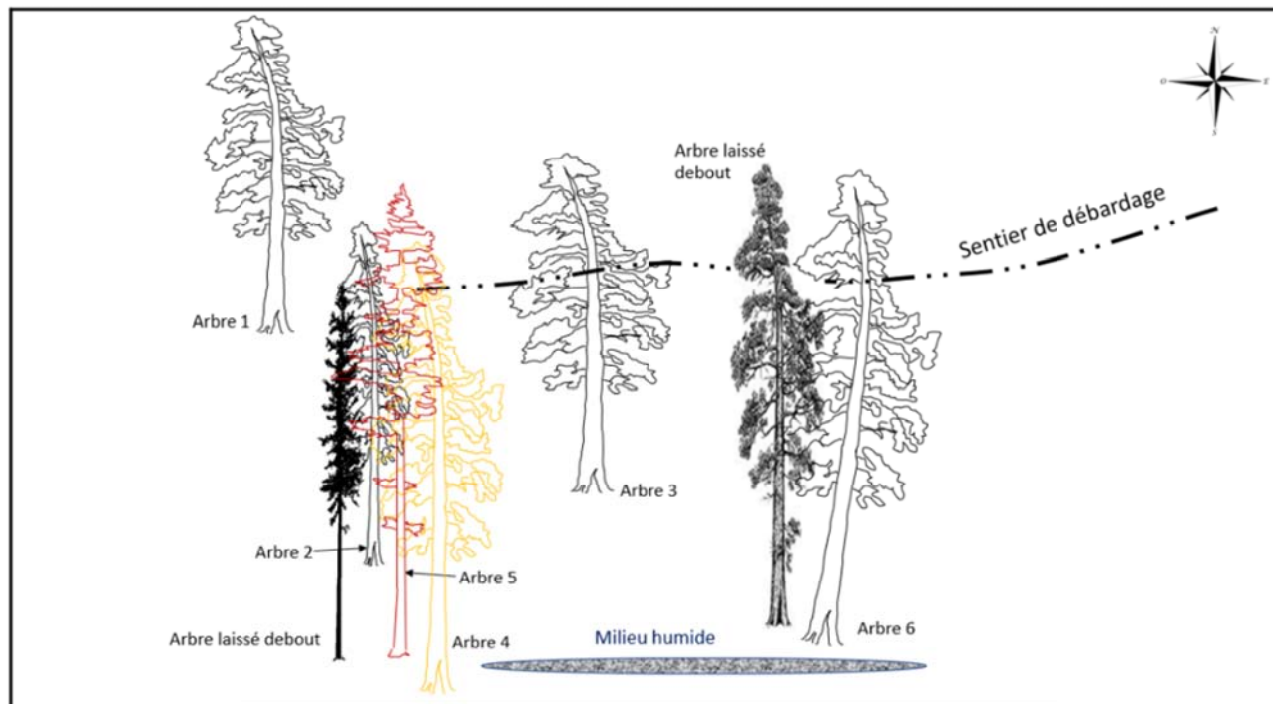
Schéma 1 : Vue en semi-élévation de l'aire de travail
