**RAPPORT D'ENQUÊTE****EN004407**

**Accident ayant causé la mort d'un travailleur de  
l'entreprise 9002-8069 Québec inc., survenu  
le 22 mai 2023 à Saint-Jacques.**

**Service de la prévention-inspection – Lanaudière**

**Date du rapport : 14/02/2024**

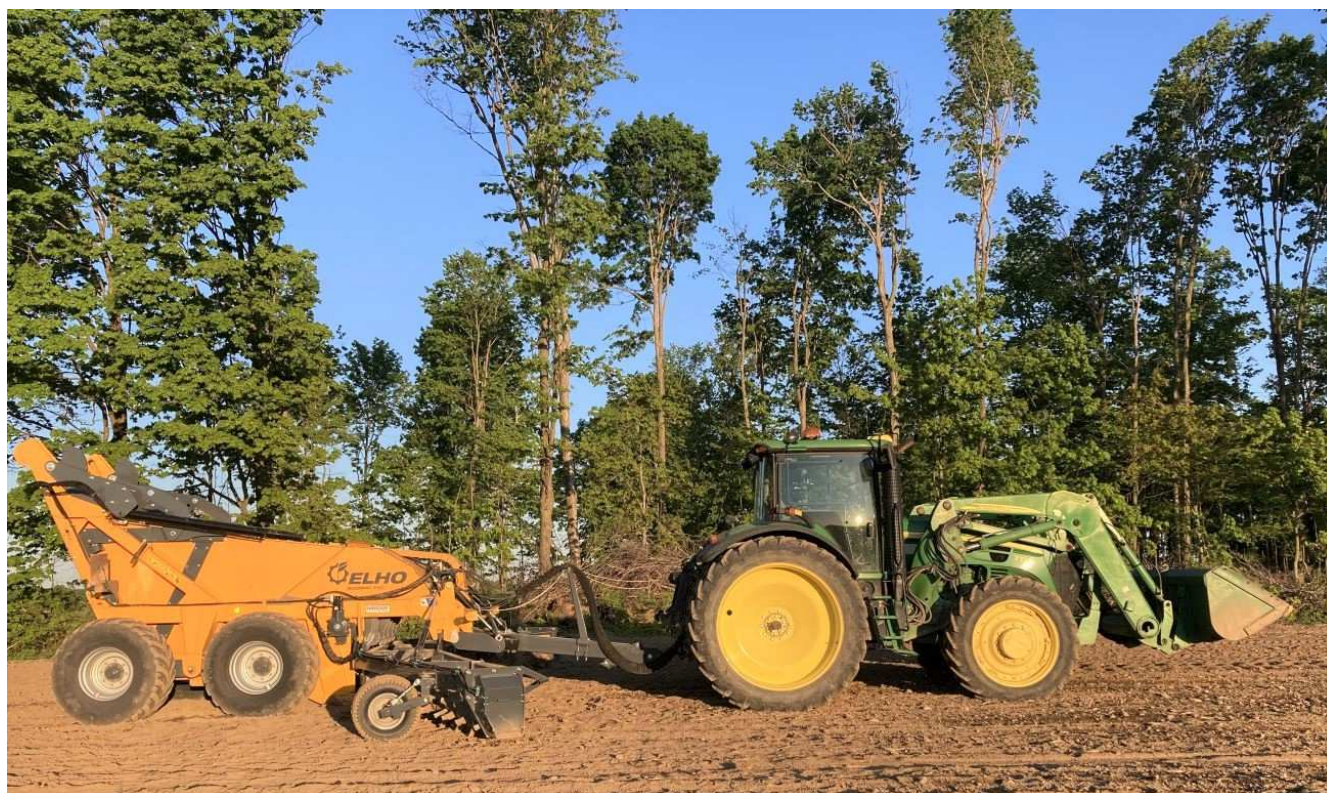
Le 22 mai 2023, vers 15 h 15, un travailleur agricole est retrouvé blessé et inanimé dans un champ, à l'avant d'une épierreuse attelée à un tracteur dont le moteur est en marche.

Figure 1 - Photographie du tracteur et de l'épierreuse sur le lieu de l'accident

Des interdictions d'utiliser le tracteur et l'épierreuse sont émises le 23 mai 2023 (rapport RAP9144711) afin que des vérifications mécaniques soient effectuées. Les vérifications ayant démontré le bon fonctionnement des équipements, les interdictions sont levées le 26 mai 2023 (rapport RAP9144707). L'employeur a également soumis aux inspecteurs une méthode de contrôle des énergies pour les travaux d'entretien, de réparation et de déblocage de l'épierreuse et s'est engagé à former ses travailleurs sur cette procédure (rapport RAP1430268). À la suite de l'accident, une formation sur l'utilisation de l'épierreuse a été donnée à l'employeur et aux travailleurs par un technicien de l'entreprise Machinerie Agricole L.S., le distributeur de l'épierreuse de marque ELHO pour le Québec.

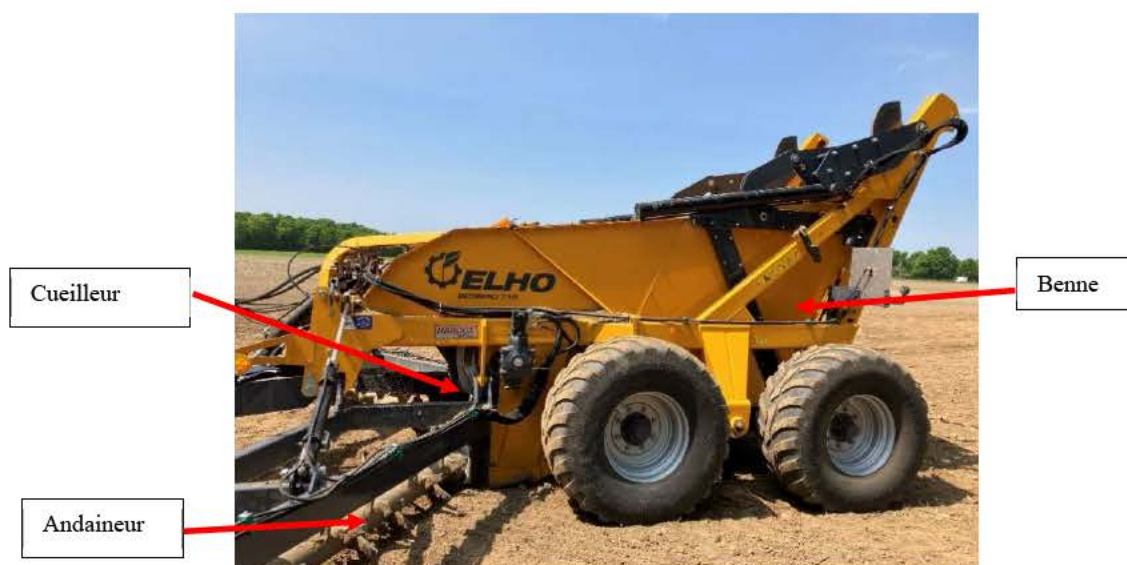
L'épierreuse est constituée de deux andaineurs, un de chaque côté du cueilleur, qui ont une rotation vers l'avant de la machine. Lors du ramassage, leur fonction est d'acheminer les pierres vers le cueilleur, situé au centre. Ce dernier effectue une rotation vers l'arrière afin de propulser les pierres vers la benne arrière. Le cueilleur est composé de 16 dents métalliques, disposées en quatre rangées de quatre autour de leur axe, et a une capacité de levage de 400 kg. Durant le ramassage, l'ensemble tracteur-épierreuse circule à une vitesse entre 2 et 6 km/h. Un mécanisme est en place afin de soulever la benne pour la vider.

Fig.5 - Épierreuse  
Source : CNESST

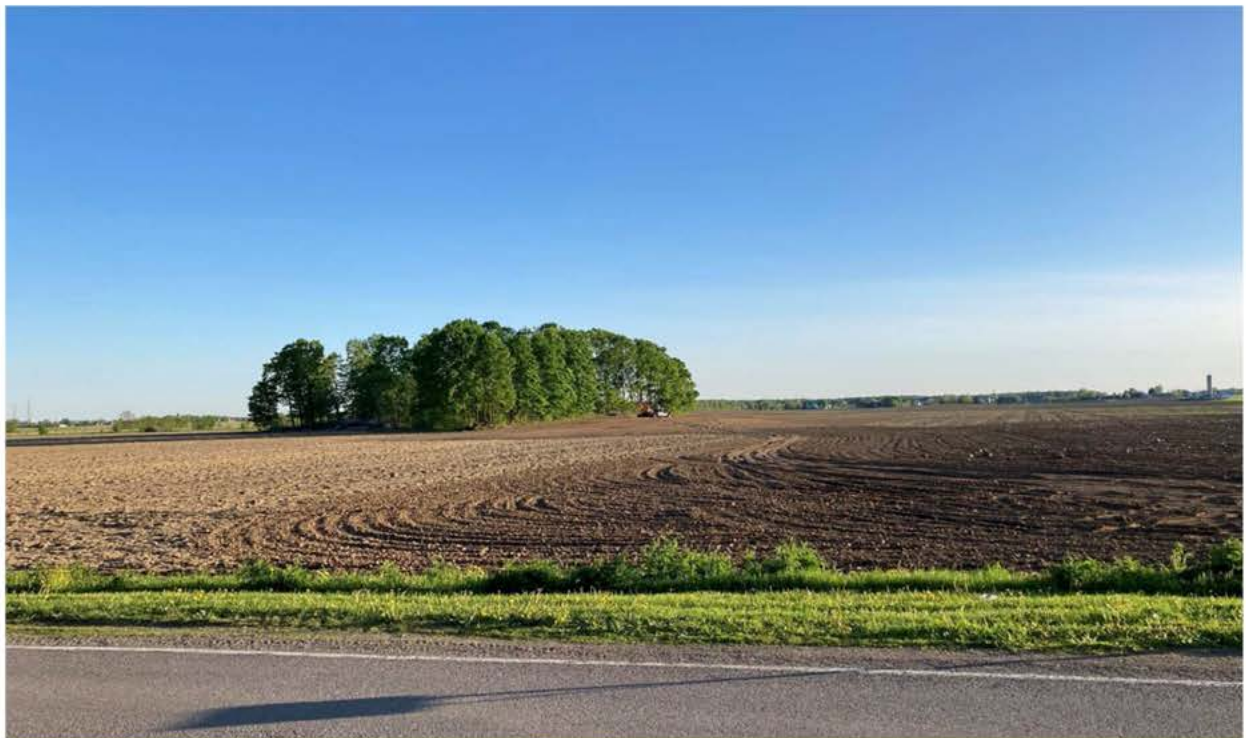
Fig. 6 - Lieu de l'accident

L'accident survient à environ 300 m de la route, dans un champ à proximité d'un boisé. Le travailleur est retrouvé devant le cueilleur de l'épierreuse. Des pièces de vêtements et un marteau se trouvent au sol, à proximité. Un coffre à outils est accroché à l'extérieur du tracteur, près de la porte avant gauche. D'autres outils se trouvent sur le plancher de la cabine du tracteur. Des pièces de vêtements et des effets personnels du travailleur sont également retrouvés dans la benne de l'épierreuse. Son téléphone cellulaire, sa boîte à lunch et d'autres effets personnels se trouvent dans la cabine du tracteur.

L'observation des lieux de l'accident mène à conclure que le travailleur a quitté le poste de conduite du tracteur afin d'aller vérifier ce qui bloque le cueilleur de l'épierreuse. Ni la fonction de déblocage automatique, ni de possibles tentatives de l'opérateur de débloquer la machine à partir du poste de commande n'ont réussi à défaire le blocage. Le travailleur se serait donc trouvé dans la zone dangereuse du cueilleur pour débloquer une pierre. Après le déblocage, l'épierreuse se serait alors remise en mouvement instantanément, ne laissant pas suffisamment de temps au travailleur pour quitter sa position basse, dans un endroit où ses mouvements sont restreints. Compte tenu de la force et de la vitesse de rotation des dents, il n'a pu éviter d'être happé et entraîné par le cueilleur.
