**EN004384****RAPPORT D'ENQUÊTE**

**Accident ayant causé la mort d'un travailleur de l'entreprise 2156-1618  
Québec inc. connu sous le nom de Fermes PineCrest, survenu le  
31 octobre 2022 sur un chantier de construction  
situé au 252, route 132 à Shigawake**

**Service de la prévention-inspection  
Gaspésie-Îles-de-la-Madeleine et Bas-Saint-Laurent**

**Date du rapport : 30 août 2023**

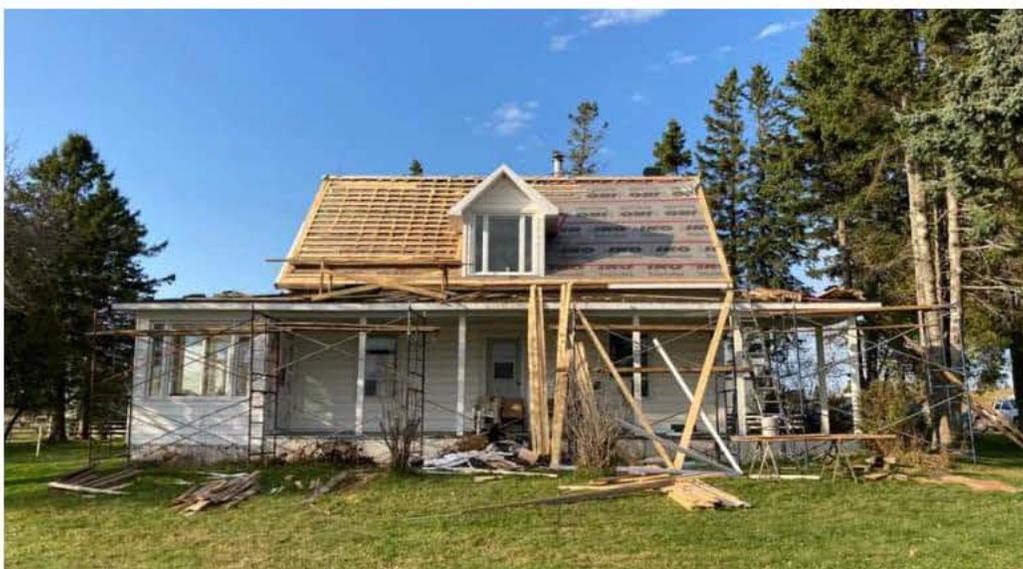
Le 31 octobre 2022, un travailleur effectuant des travaux de rénovation de la toiture du bâtiment administratif, situé au 252, route 132 à Shigawake, chute de celle-ci d'une hauteur d'environ 4 m.

Figure 1 Photographie de la scène de l'accident  
Source : CNESST

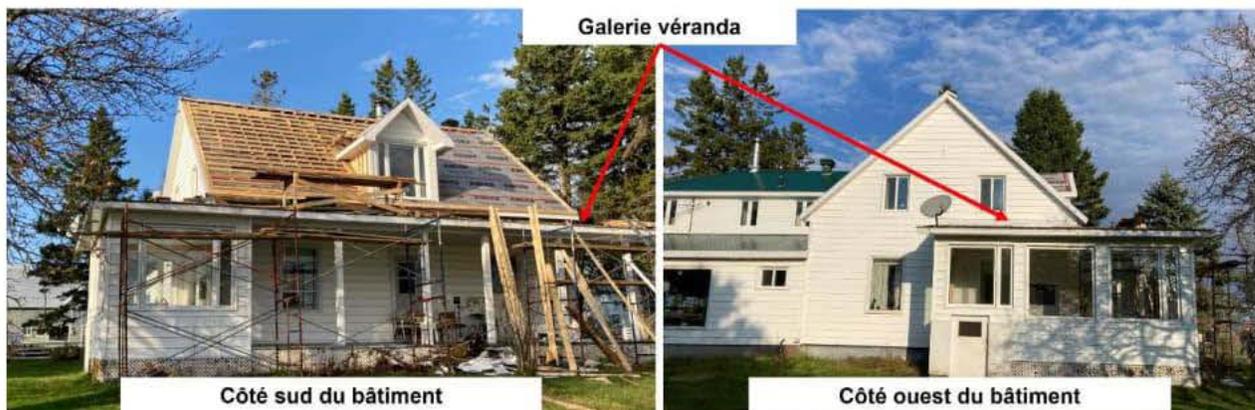
Le chantier de construction, où est survenu l'accident, est situé au 252, route 132 à Shigawake. À cette adresse, on retrouve un bâtiment de type unifamilial de forme rectangulaire à un étage et demi. Sa toiture est à deux versants. La pente de chacun des versants est estimée à 45° ou 100 %. Une annexe située à l'arrière y est rattachée. Une galerie véranda se trouve sur ses côtés ouest et sud. Ce bâtiment sert de local administratif à l'entreprise Fermes PineCrest.

Figure 2 — Photographies de la scène de l'accident  
Source : CNESST

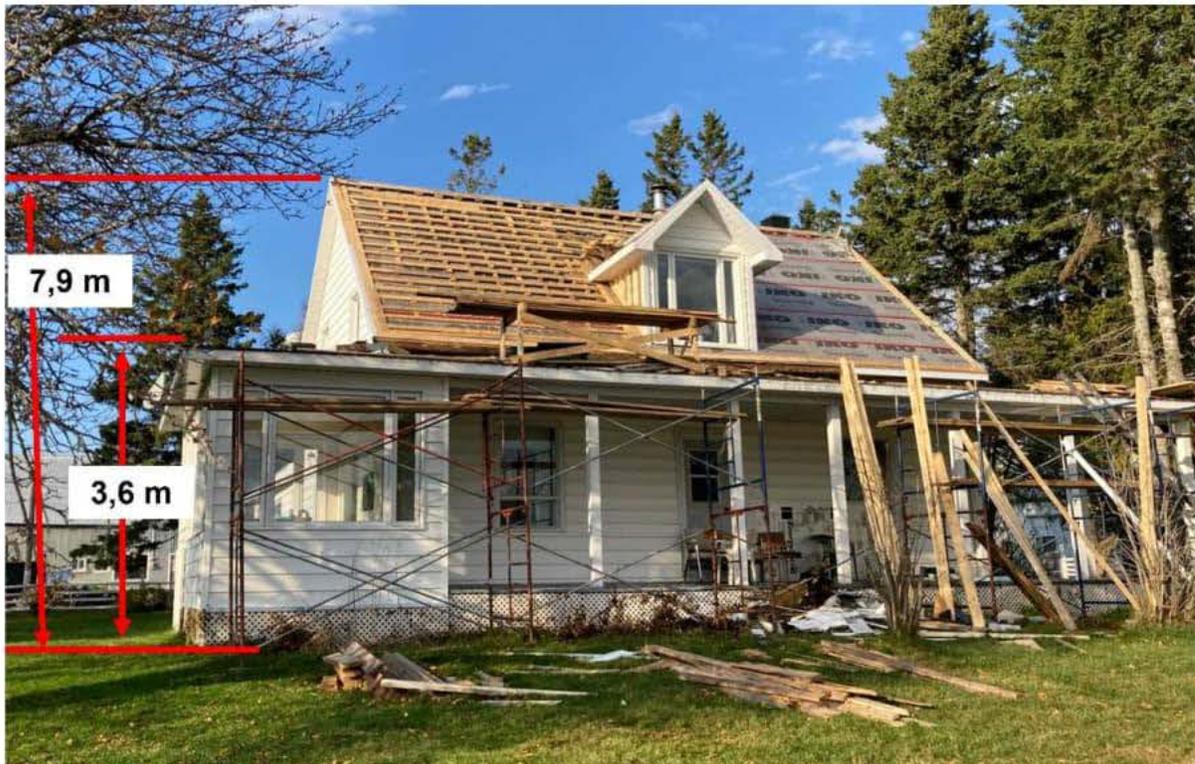
Des travaux de réfection de la toiture principale du bâtiment sont en cours. Les lattes servant d'assise au nouveau revêtement métallique ont été installées sur près de 50 % de la surface du versant sud de la toiture principale.

La hauteur de cette toiture à son centre est de près de 7,9 m. La hauteur de la toiture de la galerie véranda est d'environ 3,6 m.

Figure 3 — Photographie de la façade sud du bâtiment  
Source : CNESST

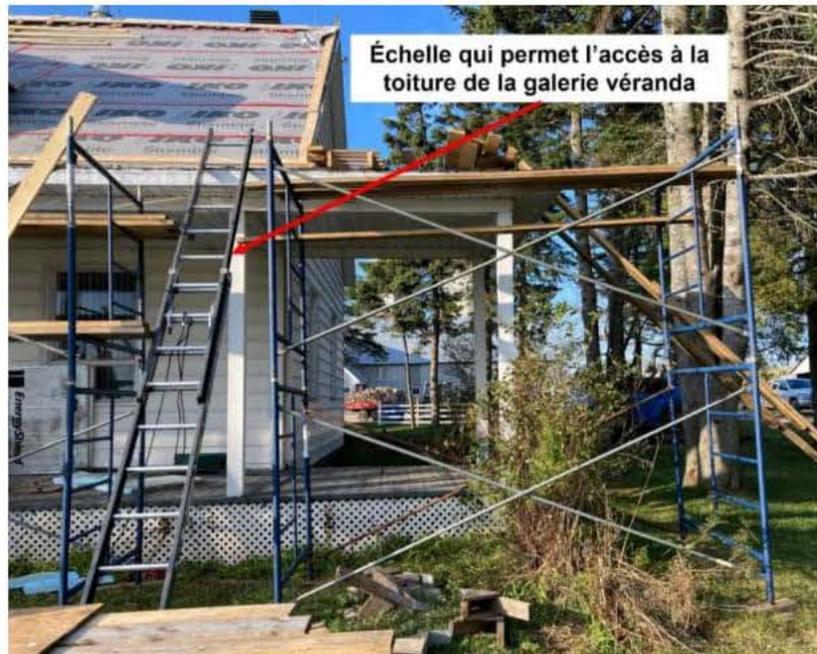
Sur le côté sud du bâtiment, trois échafaudages composés de deux sections de hauteur chacun sont présents. Ces derniers permettent d'accéder sur la toiture de la galerie véranda ainsi qu'au versant sud de la toiture principale.

Une échelle située entre deux sections d'échafaudage permet également l'accès à la toiture de la véranda et à la toiture principale.

Figure 4 Photographie de l'échelle et d'une section d'échafaudage  
Source : CNESST

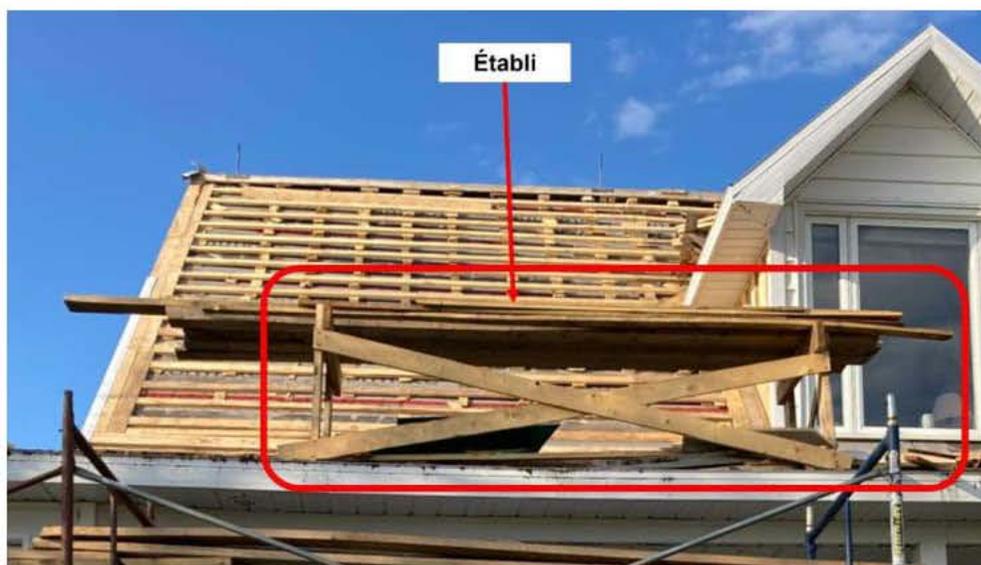
Sur la toiture de la véranda, un établi a été érigé. Des matériaux, dont des lattes, sont présents sur ce dernier.

Figure 5 — Photographie de l'établi situé sur la toiture de la véranda  
Source : CNESST

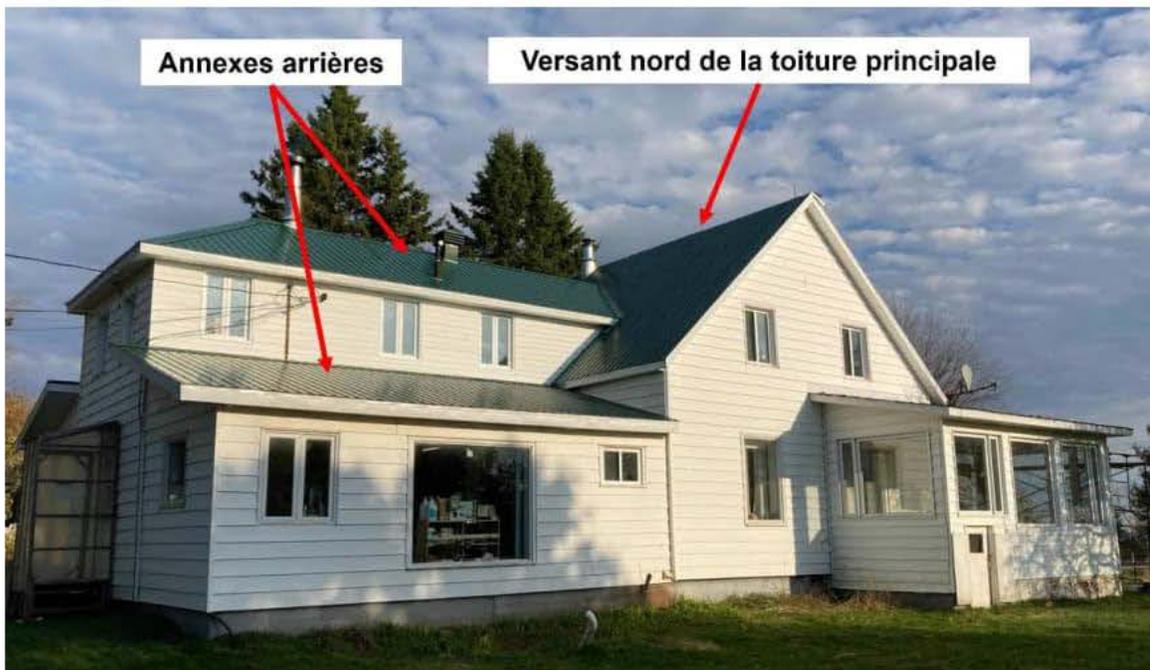
Les travaux relatifs à l'installation du revêtement métallique sont complétés sur le versant nord de la toiture principale du bâtiment ainsi que sur les annexes en arrière de ce dernier.

Figure 6 — Photographie du versant nord de la toiture principale

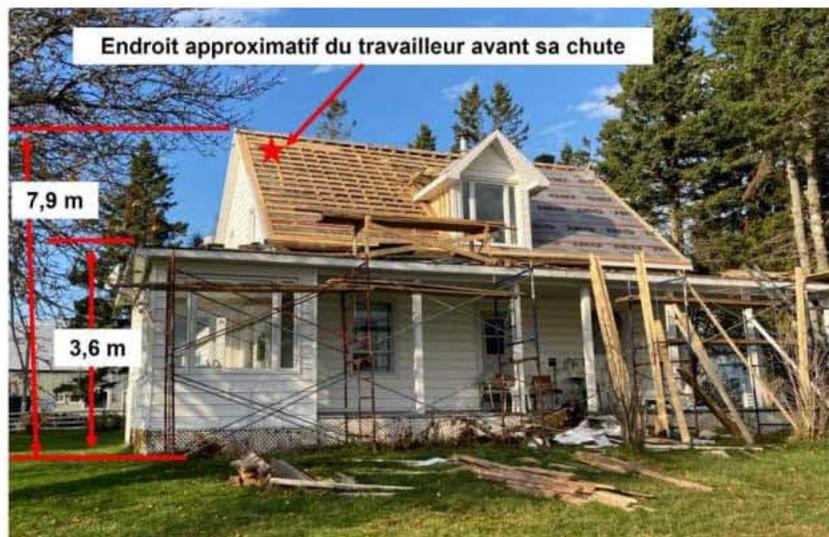
La dernière fois que le travailleur victime de l'accident a été observé par Monsieur A et l'autre travailleur, il travaillait près du sommet du versant sud de la toiture du bâtiment principal à son extrémité ouest. Il prenait appui sur des lattes qui servent d'assise au revêtement métallique.

Figure 7 Photographie de l'endroit où le travailleur a été aperçu avant sa chute  
Source : CNESST

La dernière fois que le travailleur a été aperçu, il travaillait près du sommet du versant sud de la toiture principale du bâtiment, à son extrémité ouest. Il prenait appui sur des lattes qui servent d'assise au revêtement métallique. Près de cet endroit, il est possible d'observer qu'une partie d'un solin n'est pas fixé. Ce dernier est relevé. Le travailleur est tombé du versant sud de la toiture du bâtiment et a terminé sa chute sur la toiture de la galerie véranda à environ 4 m plus bas, où il a été retrouvé. Ces faits démontrent qu'il était exposé à un risque de chute d'une hauteur de plus de 3 m tout juste avant l'accident.

Les causes possibles ayant entraîné la chute du travailleur sont multiples (glissement, perte d'un point d'appui, étourdissement, etc.). Malgré le fait que le travailleur était exposé à des risques de chutes de plus de 3 m, aucun moyen n'a été mis en place par le maître d'œuvre pour les prévenir, notamment l'utilisation d'une plateforme, l'installation d'un garde-corps ou l'utilisation d'un équipement de protection contre les chutes. Le travailleur ne portait aucun équipement de protection contre les chutes, tel qu'un harnais de sécurité relié à un système d'ancrage par une liaison antichute comme le prévoit le CSTC.

La mise en place de moyens afin de prévenir les risques de chutes comme le prévoit le CSTC aurait assuré la sécurité du travailleur.

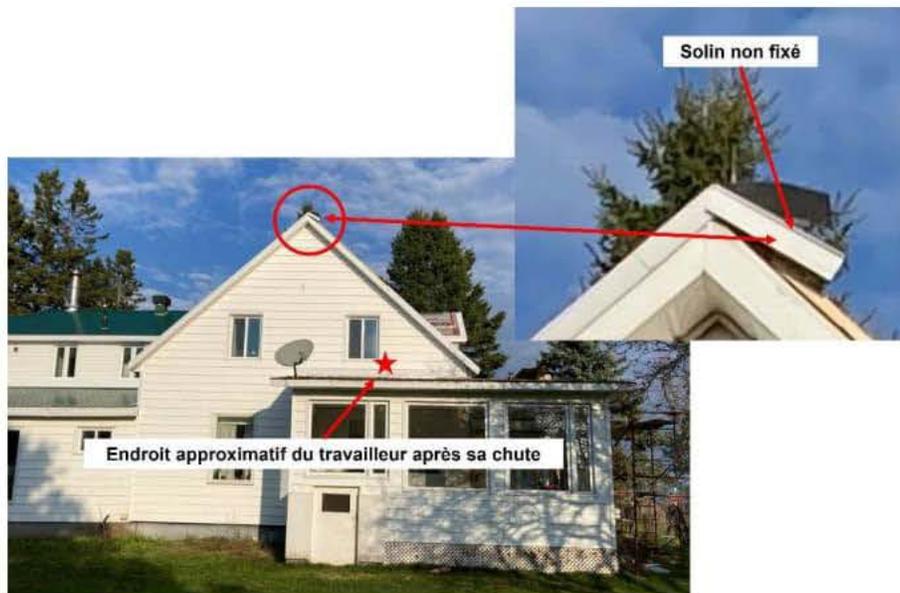
À la suite de sa chute, le travailleur a été retrouvé sur la toiture de la galerie véranda du côté ouest du bâtiment.

Au sommet du versant sud de la toiture du côté ouest, il est possible d'observer qu'une partie d'un solin n'est pas fixée.

Figure 8 — Photographie de l'endroit où le travailleur a été retrouvé  
Source : CNESST

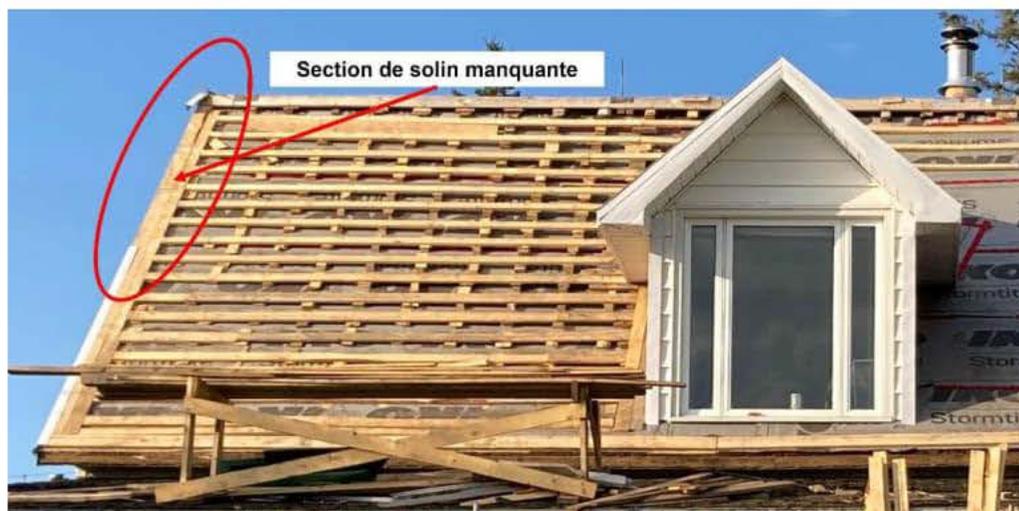
Près du sommet, une section de solin est également manquante du côté ouest de la toiture.

Figure 9 — Photographie d'une section de solin manquante  
Source : CNESST
