RAPPORT D'ENQUÊTE**EN004379**

**Accident ayant causé la mort d'un travailleur de l'entreprise
Premier Horticulture ltée, survenu le 26 juillet 2022 à la parcelle 64
du Site Saint-Laurent, à Saint-Antonin**

**Service de la prévention-inspection
Gaspésie–Îles-de-la-Madeleine et Bas-St-Laurent**

Date du rapport : 28 juin 2023

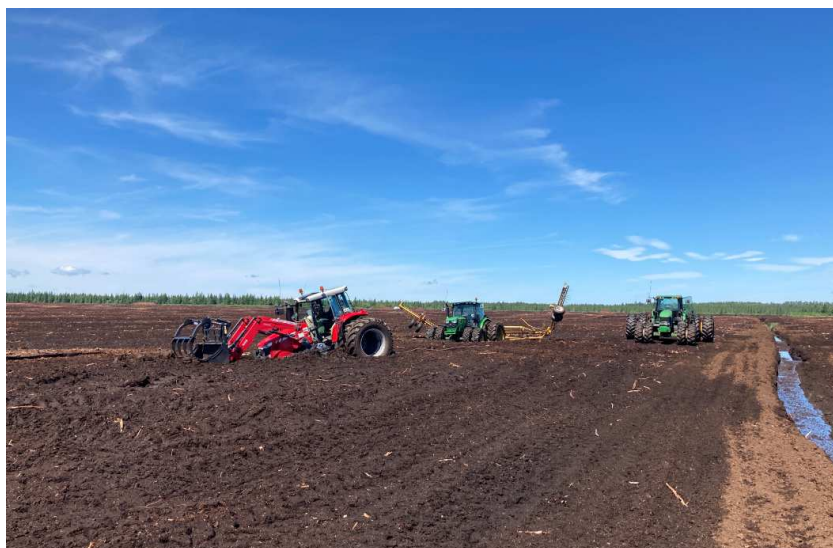
Le 26 juillet 2022, vers 15 h 30, à la parcelle 64 du secteur Saint-Laurent, alors que le travailleur participe à la récupération d'un tracteur enlisé, il est frappé à la tête par un objet projeté à la suite de la rupture de la chape de conception artisanale du tracteur-remorqueur.

Figure 1 - Parcelle 64, scène de l'accident, le 27 juillet 2022
Source : CNESST

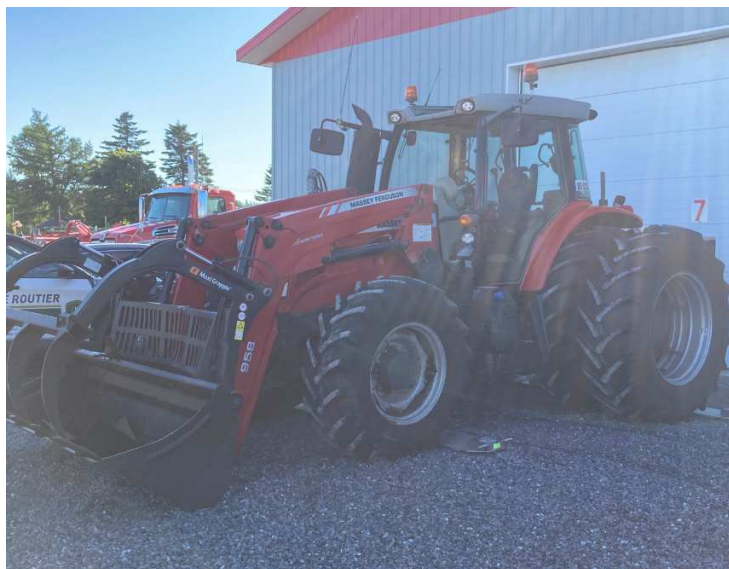
Le tracteur enlisé est de marque Massey Ferguson, modèle : MF6716S. Il est équipé de roues simples à l'avant et de roues doubles à l'arrière. Le tracteur est équipé d'un chargeur frontal avec un godet à grappin. À l'arrière, le tracteur est équipé d'une barre d'attelage munie d'une chape. La masse du tracteur avec les équipements est d'environ 8 450 kg, pesée à l'aide de pèse roues de marque HAENNI, modèle WL 101.

Fig. 2 - Tracteur Massey Ferguson qui était enlisé
Source : CNESST

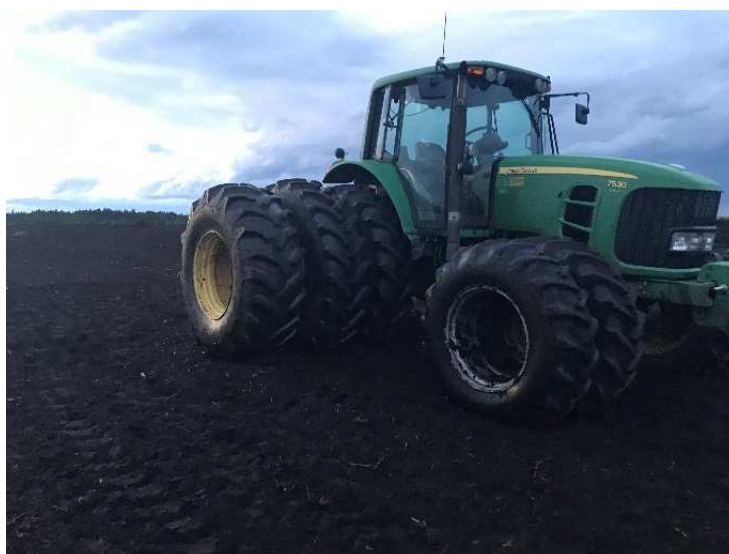
Le tracteur-remorqueur est de marque John Deere, modèle 7530, année 2010. Il est équipé de roues doubles à l'avant et de roues triples à l'arrière. Le tracteur est muni de contrepoids à l'avant. À l'arrière, une chape de conception artisanale est installée sur la barre d'attelage.

Fig. 3 - Tracteur John Deere utilisé pour la récupération
Source : CNESST

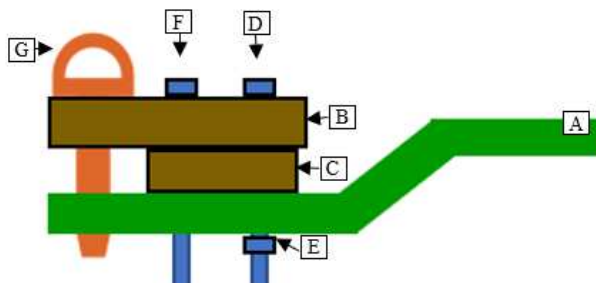
Fig. 4 - Composantes de la chape de conception artisanale
Source : CNESST

- A. Barre d'attelage (aussi appelée barre de tire) du tracteur John Deere.
- B. Un tube d'acier rectangulaire d'environ 50 mm de hauteur X 100 mm de largeur et 240 mm de longueur. Ce tube possède 3 trous, un premier d'environ 34 mm et les 2 autres d'environ 20 mm de diamètre. Des déformations sont présentes au niveau de ses trous (figure 5).

- D. Boulon (non retrouvé).
- E. Écrou (non retrouvé), ce dernier n'est pas serré afin de permettre la rotation de gauche à droite de la pièce B.
- F. Boulon d'un diamètre d'environ 12,5 mm et d'une longueur d'environ 229 mm, fileté sur 38 mm dans sa partie inférieure. Ce boulon n'est pas fixé avec un écrou.
- G. Goupille d'attelage (non retrouvée).

Le boulon F (voir figure 4) a été retrouvé plié et le boulon D, n'a pas été retrouvé. Il est présumé que ce dernier a cédé sous les contraintes exercées.

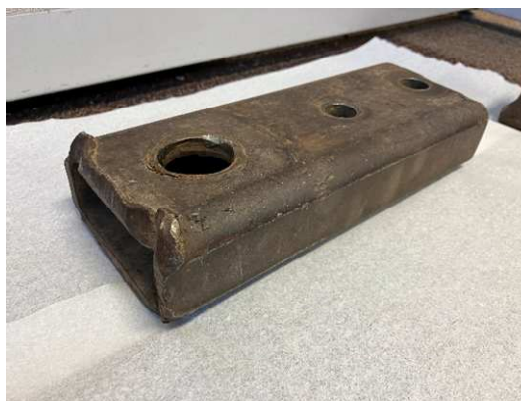
Fig. 5 - Tube d'acier rectangulaire
Source : CNESST

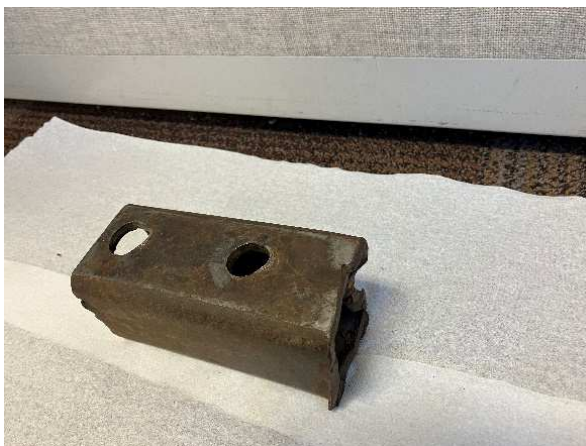
- C. Un tube d'acier carré mesure environ 62 mm X 62 mm et d'une longueur d'environ 140 mm. Ce tube possède trois trous d'un côté et deux de l'autre. Deux trous servent pour le passage des boulons. Leurs diamètres sont d'environ 19,3 mm et 22 mm. Toutefois, ces trous présentent des déformations (figure 6).

Fig. 6 - *Tube d'acier carré*

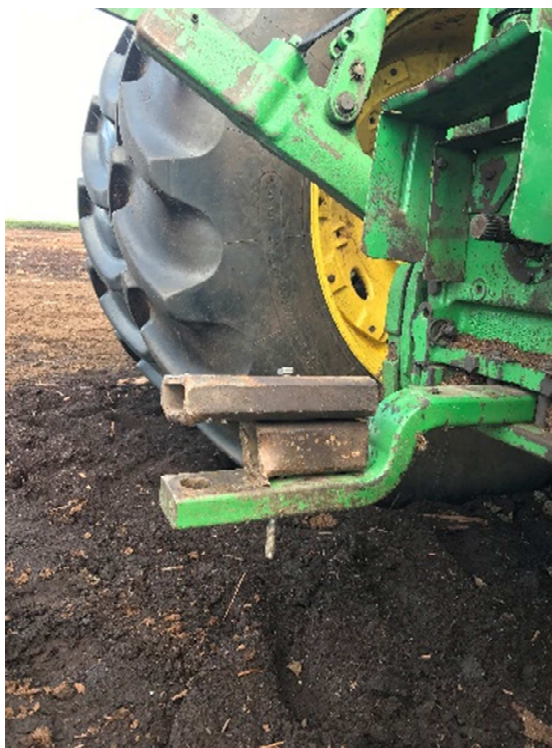
Fig. 7 - *Illustration du positionnement de la chape de conception artisanale avec pièces retrouvées*

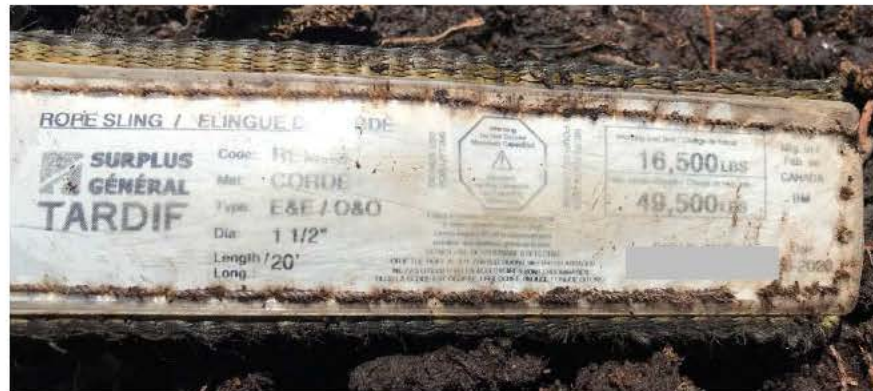
Une élingue de corde est utilisée. Elle a un diamètre de 3,81 cm (1,5 po) et une longueur de 6,096 m (20 pi). Elle a une limite de charge de travail de 7 484 kg (16 500 lb) et une résistance à la rupture de 22 453 kg (49 500 lb). Cette dernière se comporte comme un élastique lorsqu'elle est sous tension.

Fig. 8 - Élingue utilisée pour la récupération du tracteur

Ces estimations fournissent un ordre de grandeur de la force minimale requise pour extraire le véhicule enlisé. Le résultat de ces estimations permet de conclure que la limite de charge de travail de l'élingue utilisée ($\approx 7\,484$ kg) était insuffisante. Par ailleurs, la valeur estimée de la force minimale requise est près ou dépasse la résistance à la rupture indiquée par le fabricant de l'élingue ($\approx 22\,453$ kg).

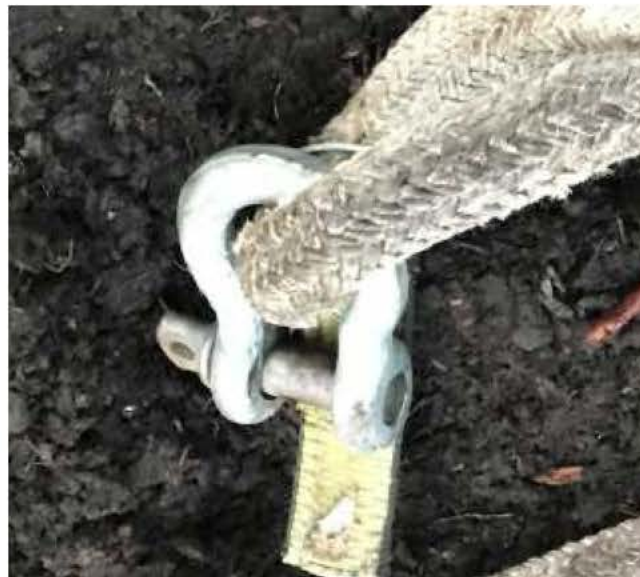
Une manille de marque Vanguard est présente à une extrémité de l'élingue, du côté tracteur John Deere. Cette dernière ne présente pas de déformation apparente.

Fig. 9 - Manille

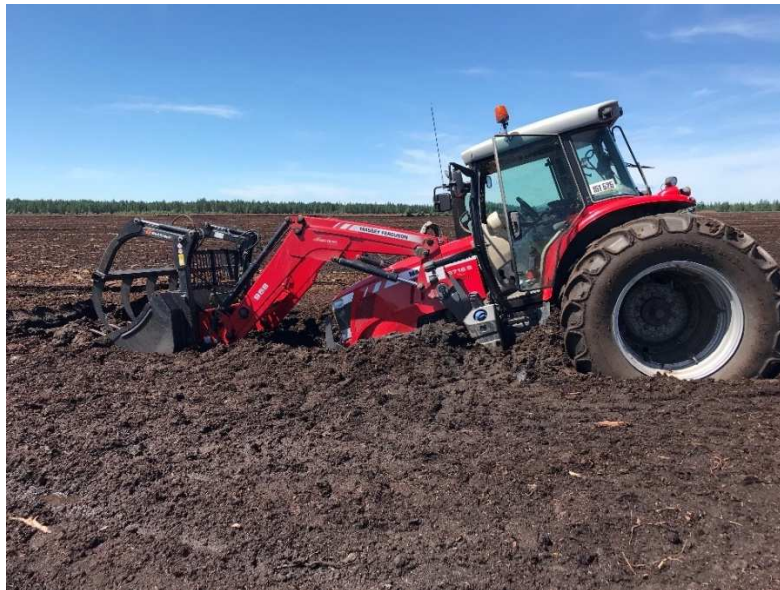
Le tracteur Massey Ferguson opéré par le travailleur est enlisé d'environ 112 cm (44 po) du devant et d'environ 30,48 cm (12 po) aux roues arrière.

Fig. 10 - Tracteur Massey Ferguson enlisé

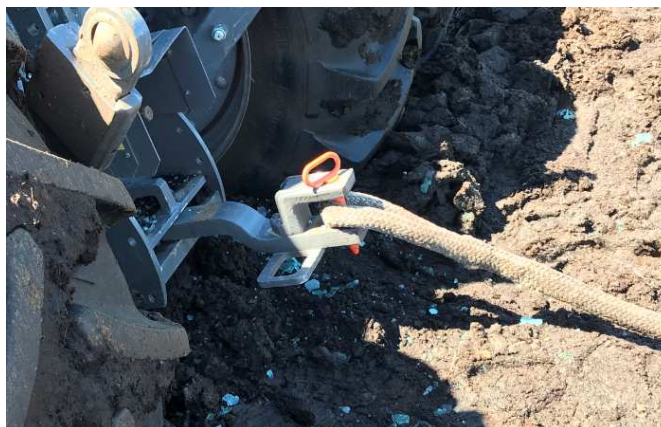
Pour ce faire, les tracteurs sont positionnés dos à dos. Une élingue est utilisée afin de lier les deux tracteurs. Une extrémité de cette dernière est attachée à la barre d'attelage munie d'une chape du tracteur enlisé Massey Ferguson. Elle est retenue par une goupille d'attelage.

Fig. 11 - Barre d'attelage munie d'une chape du tracteur Massey Ferguson (reconstitution)

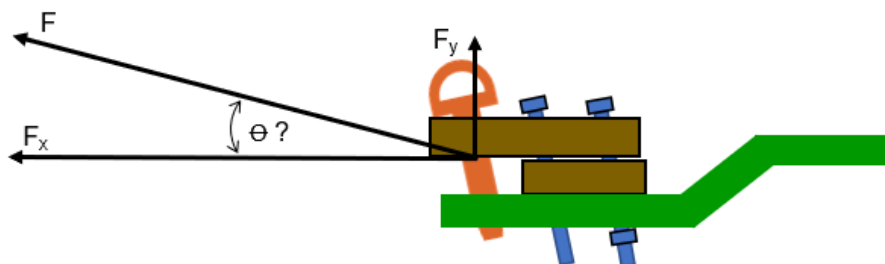
La résistance à la rupture de la chape de conception artisanale n'est pas connue. L'application d'une force (F_x) appliquée sur la goupille d'attelage peut causer un déplacement de la pièce supérieure de la chape dans le sens de la traction subie (figure 12).

Fig. 12 - *Illustration. Influence des forces*
Source : CNESST

Le déplacement de la pièce supérieure de la chape contribue à l'inclinaison de la goupille d'attelage. L'élingue peut ainsi glisser vers la pièce supérieure et désengager la goupille de la barre d'attelage.

Une variation de l'angle de tire peut engendrer une force (F_y) qui peut aussi contribuer à faire sortir la goupille de la barre d'attelage. L'angle de tir peut être influencé par la position des tracteurs ainsi que par les différentes manœuvres.

Les boulons subissent une combinaison de diverses contraintes, notamment, en tension, en flexion et en cisaillement. Ces contraintes sont plus importantes considérant que l'assemblage n'est pas rigide, qu'il y a peu de friction entre les pièces et que la surface de contact entre les boulons et les pièces est faible. Les autres pièces de la chape subissent aussi des contraintes, tel que le laissent présumer les déformations des trous dans les tubes d'acier (voir annexe C : Revue de la littérature).

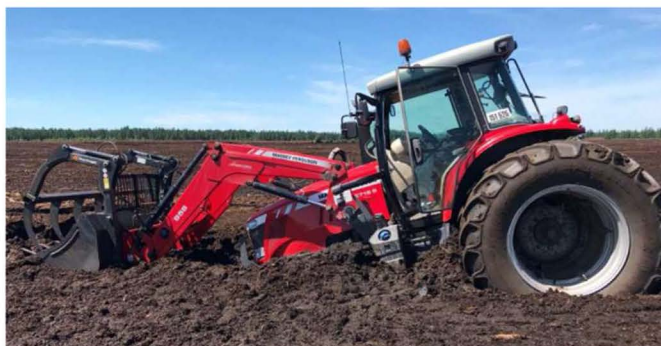
Lors d'une opération de récupération d'un tracteur enlisé (photo 1), le bris d'une chape artisanale installée sur la barre de tire du tracteur remorqueur cause le retour brusque de l'élingue sous tension. Des pièces de la chape sont entraînées et projetées en direction du tracteur enlisé et frappent mortellement son conducteur.

Photo 1. État d'enlisement du tracteur MF au moment de l'accident (source CNESST)

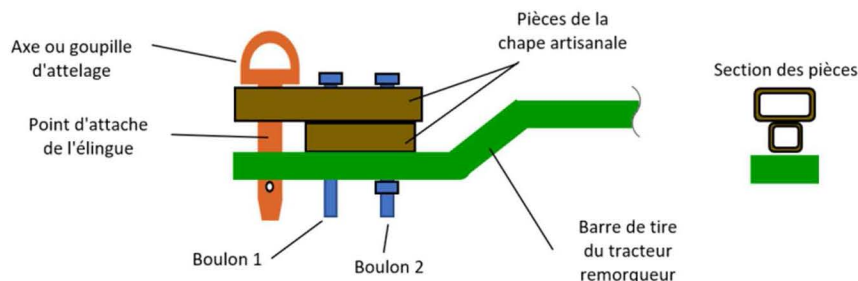
Par ailleurs, selon les informations reçues, au moment de l'accident, la chape artisanale est composée de deux parties, soit, une partie supérieure constituée d'un tube de section rectangulaire placée sur un tube plus court de section carrée. Ces deux parties sont assemblées à la barre de tire du tracteur remorqueur à l'aide de deux boulons (schéma 1).

Toujours selon les informations reçues, seul le boulon 2 serre l'assemblage sur la barre de tire à l'aide d'un écrou, mais de façon à pouvoir faire pivoter la partie supérieure au besoin. Ainsi, l'écrou n'est pas très serré. Le boulon 2 et son écrou n'ont pas été retrouvés. Le boulon 1 a été retrouvé complet, mais plié.

Schéma 1. Illustration de l'assemblage de la chape artisanale – non à l'échelle (source CNESST)

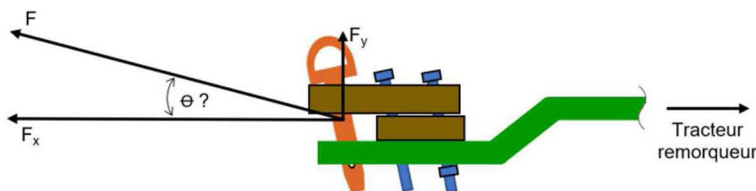
Par réaction, la force exercée par le tracteur remorqueur est transférée à l'élingue par l'axe d'attelage où elle est attachée (schéma 2). L'élingue tire avec la même force sur les deux points d'attaches où elle est fixée, soit, celui sur le tracteur enlisé et celui sur le tracteur remorqueur. L'élingue applique cette force sur l'axe d'attelage du tracteur enlisé (pièce de couleur orange sur le schéma 2).

Schéma 2. Illustration de la force appliquée par l'élingue sur la chape artisanale (source CNESST)

Cette force (F), peut avoir deux composantes, soit une composante horizontale ou parallèle au plan du terrain (F_x) et une composante verticale ou perpendiculaire au plan du terrain (F_y). La composante F_y sera plus ou moins importante et agira vers le haut ou vers le bas selon l'angle de travail, qui lui, dépend de la différence d'élévation entre les points d'attache de l'élingue sur les deux tracteurs. Cette différence d'élévation peut notamment être due aux points d'attache eux-mêmes, à la présence d'ornières ou encore, à un cabrage du tracteur remorqueur. Lorsque les points d'attaches sont de même élévation, la force agit uniquement à l'horizontale et $F = F_x$.
