# RAPPORT D'ENQUÊTE

## FERME HÉROUX ET FRÈRES À LOUISEVILLE

### ACCIDENT MORTEL

#### Dans un silo de la Ferme Héroux et frères à Louiseville

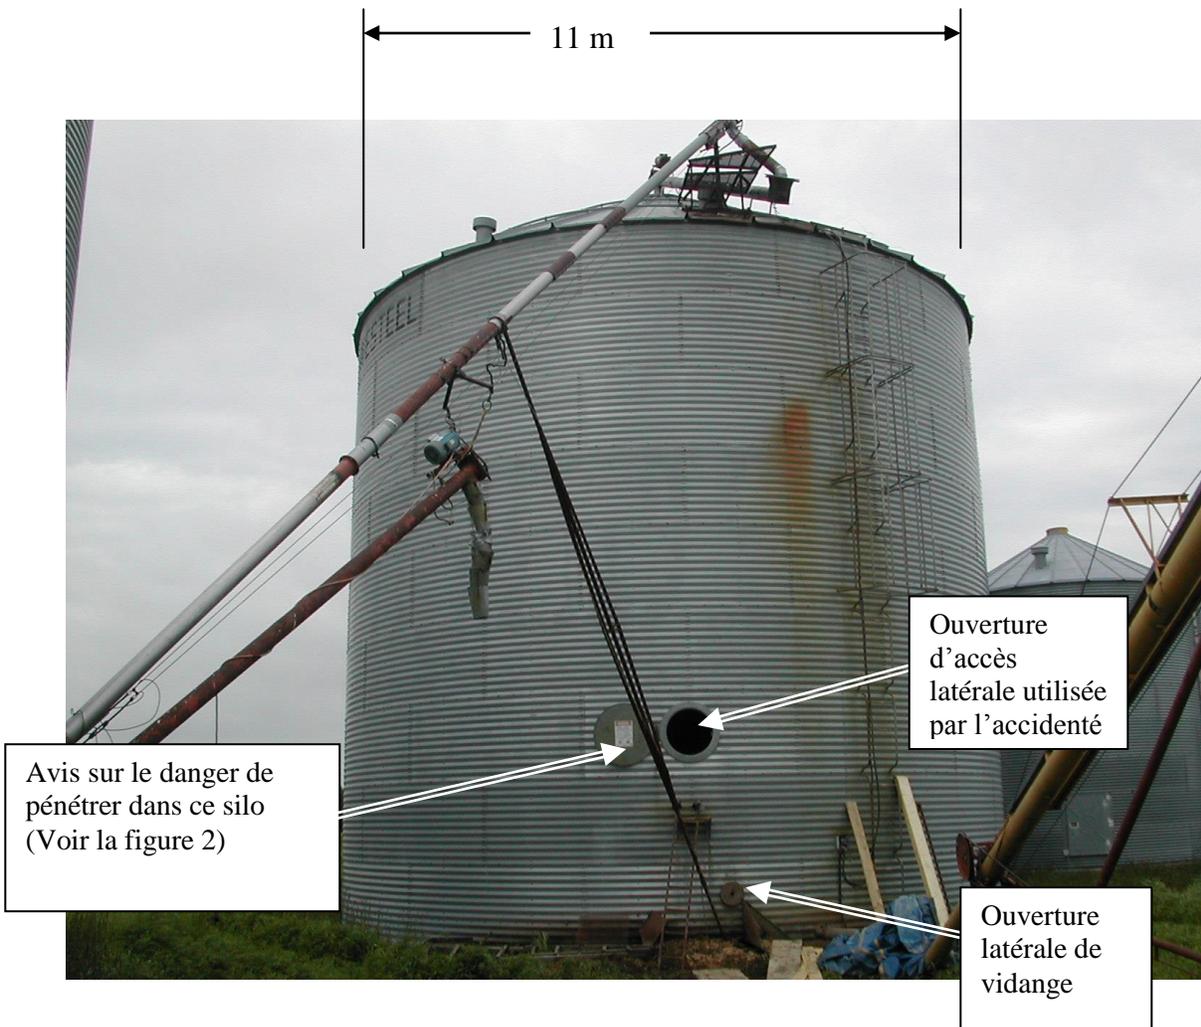
L'accident est survenu lors du chargement d'un camion à partir d'un silo d'entreposage de grains. La victime constate que des morceaux de grains de maïs agglutinés nuisent à la vidange. Elle s'introduit alors dans le silo pour enlever ces morceaux. À la fin du chargement, on retrouve la victime ensevelie sous le maïs.

- Une humidité excessive cause la formation de grains de maïs moisissés agglutinés dans le silo ;
- Un pont de grain cède sous la victime ;
- Il n'existe aucune mesure de prévention pour le travail à l'intérieur d'un espace clos comme un silo de céréales, notamment :
  - Le copropriétaire ne porte pas un harnais de sécurité relié à une corde d'assurance ;
  - Le copropriétaire est laissé sans surveillance continue ;
  - Il n'y a aucune procédure de sauvetage en espace clos et de formation des travailleurs sur les mesures sécuritaires.

**Figure 1 – Silo où est survenu l'accident**

- Fournir à tout travailleur un harnais de sécurité relié à une corde d'assurance constamment tendue et solidement fixée à l'extérieur du silo ;
- Couper et cadenasser l'alimentation en énergie de la vis sans fin servant à vider le silo et de tout mécanisme d'alimentation du silo ;
- S'assurer d'une surveillance du travailleur présent dans le silo ;
- Élaborer et éprouver une procédure de sauvetage en espace clos ;
- Former les travailleurs sur l'ensemble de ces mesures.

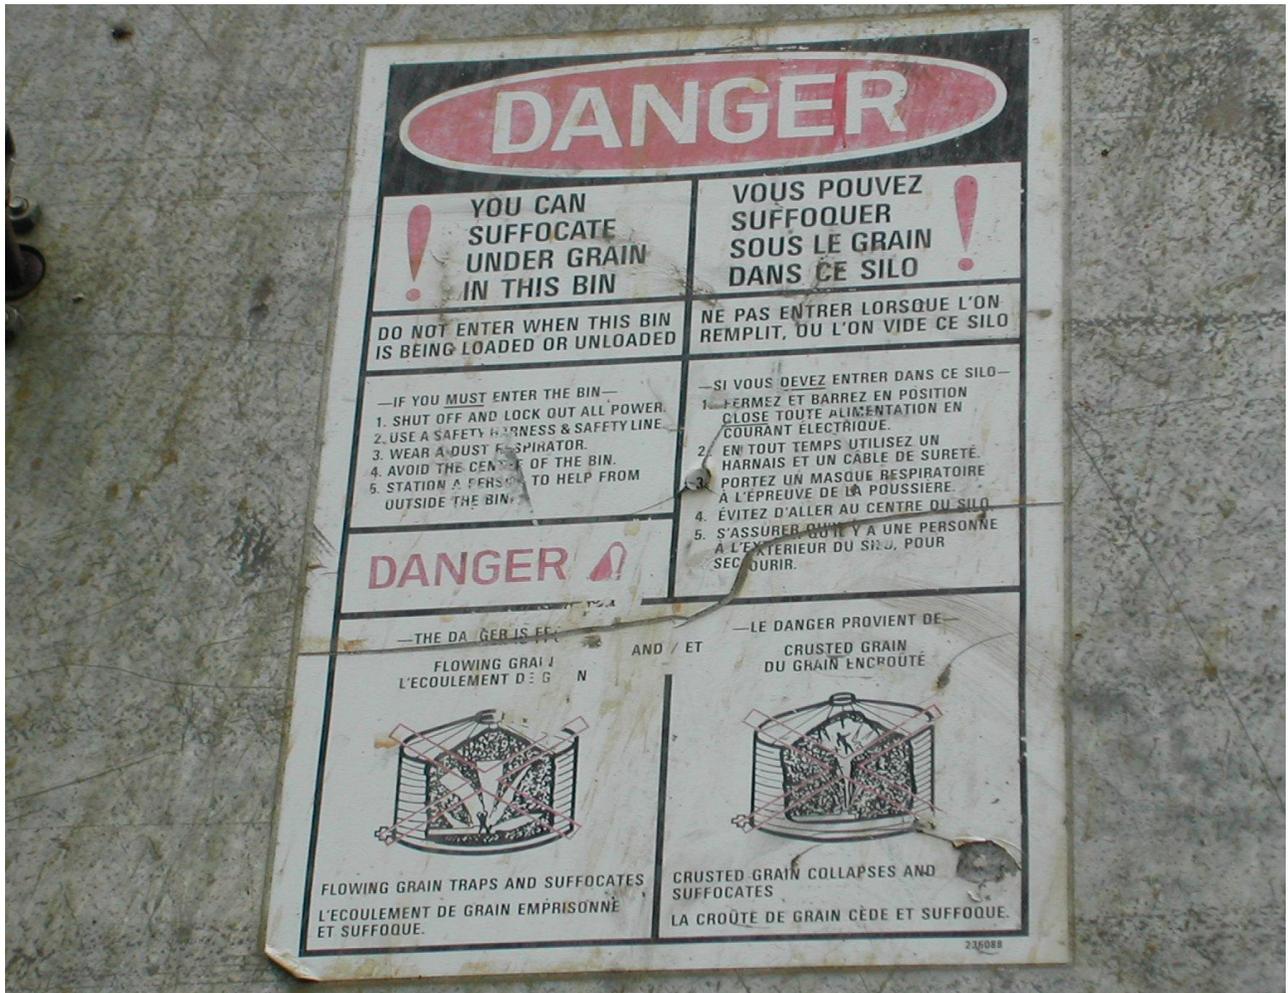
**Figure 2 – Avis sur le battant de l'ouverture latérale d'accès du silo**
