# RAPPORT D'ENQUÊTE

## FERME HÉROUX ET FRÈRES INC. À SAINT-BARNABÉ-NORD

### ACCIDENT MORTEL

#### Un travailleur agricole meurt étouffé par l'arbre d'un convoyeur à vis

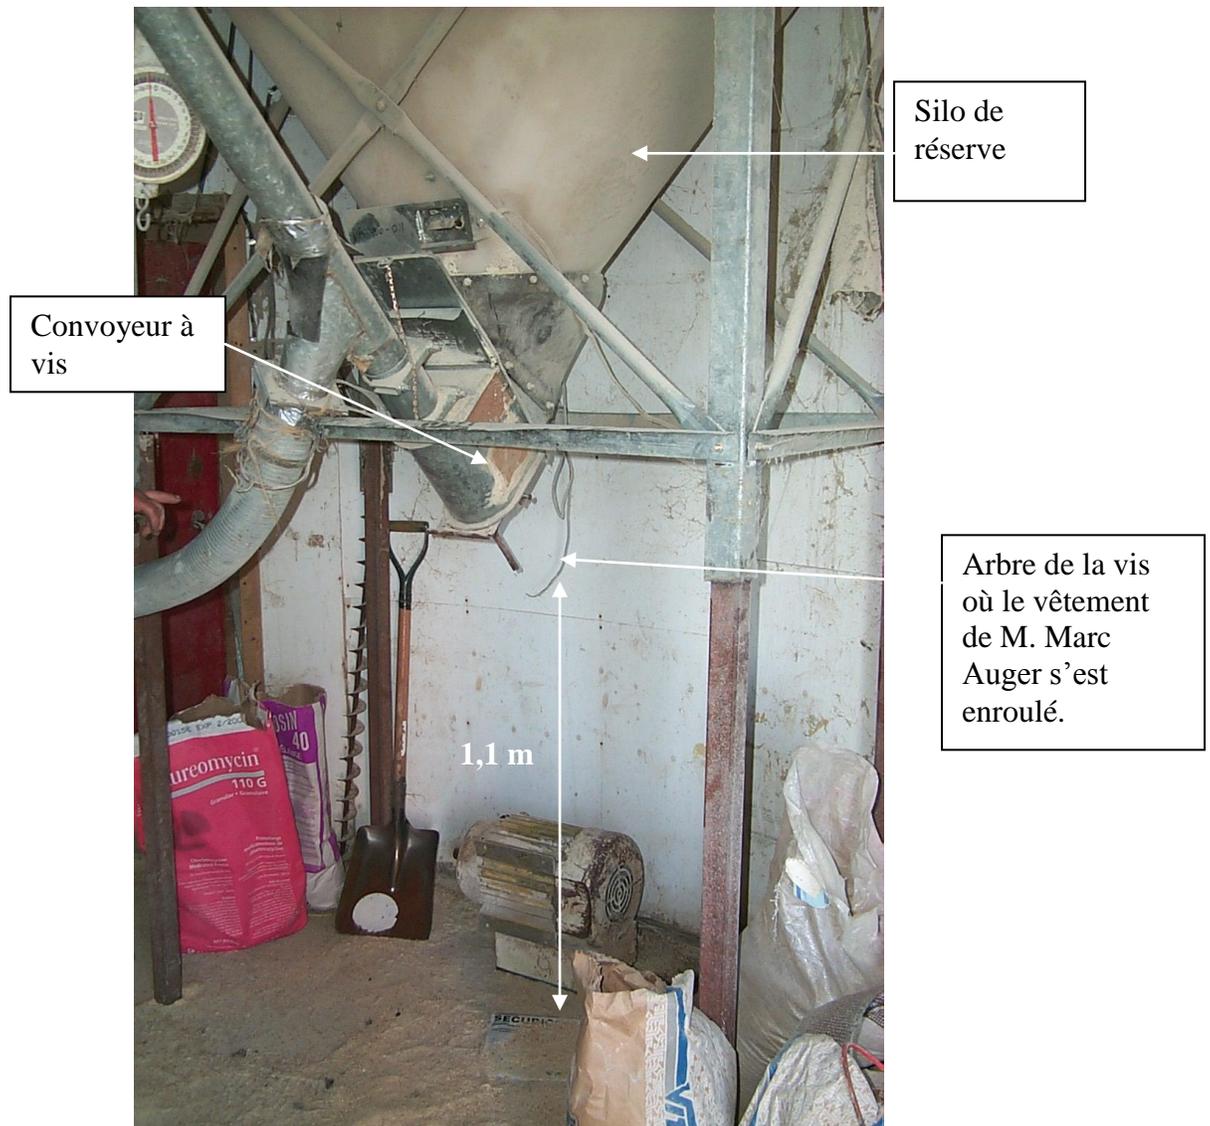
- la partie saillante avec aspérités de l'arbre en rotation du convoyeur à vis était accessible. Cette partie n'était munie d'aucun protecteur et l'aménagement des lieux faisait en sorte qu'elle se trouvait à hauteur de poitrine.

**Figure 1 – Parties inférieures du silo de réserve et du convoyeur à vis servant à le vider**

À la suite de cet événement, la CSST a interdit l'utilisation des équipements de la « moulange » jusqu'à ce que les zones dangereuses soient protégées.
