RAPPORT D'ENQUÊTE

**Un travailleur de l'entreprise Ferme Berjo inc.
meurt enseveli sous du grain de maïs
lors de manœuvres de déblocage dans un silo
le 9 novembre 2010**

Direction régionale de Saint-Jean-sur-Richelieu

Date du rapport : 29 juin 2011

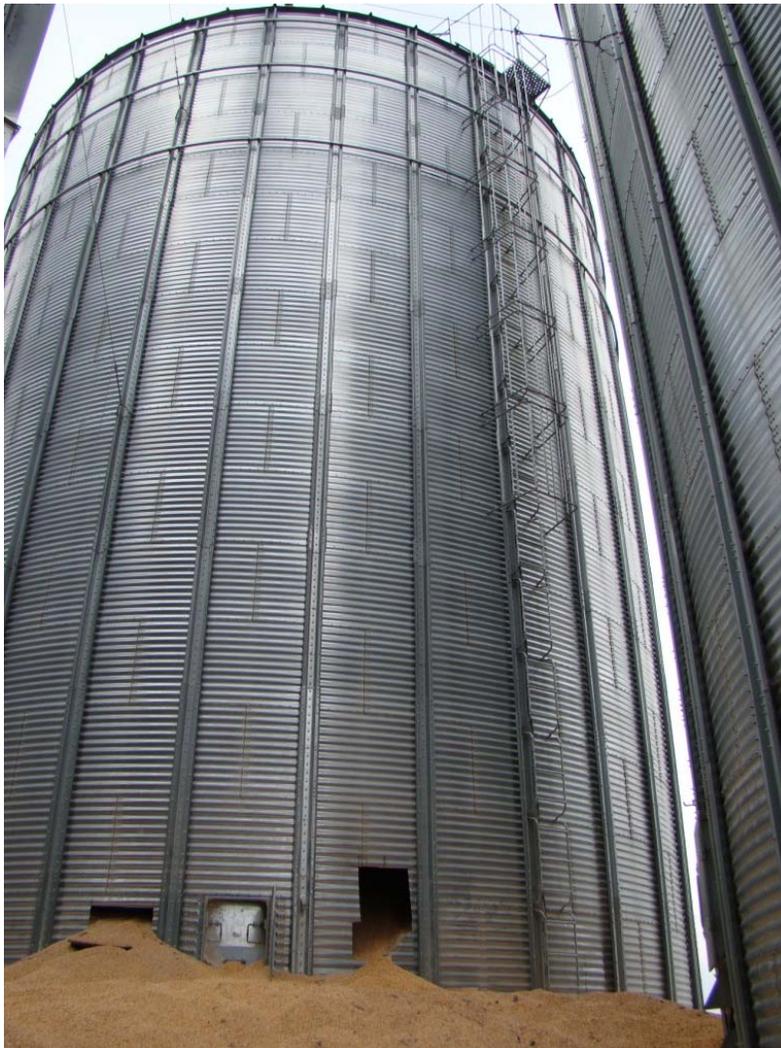
Photo 1 - Aperçu du silo où est survenu l'accident
(Source : CSST)

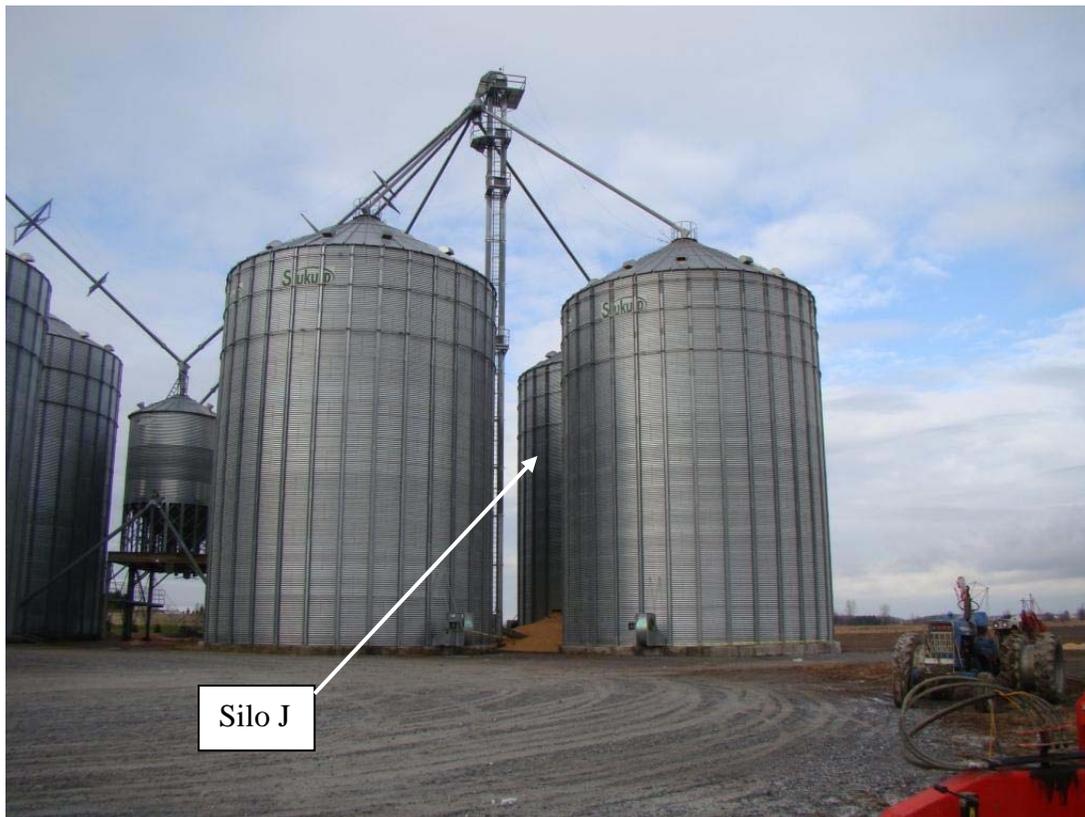
Le lieu de l'accident est situé derrière le 824, rang des Dussault, à Saint-Sébastien. À cet endroit, on retrouve principalement des silos à grains conventionnels servant à l'entreposage du maïs.

Photo 2 – Aperçu du lieu de travail
(Source : CSST)

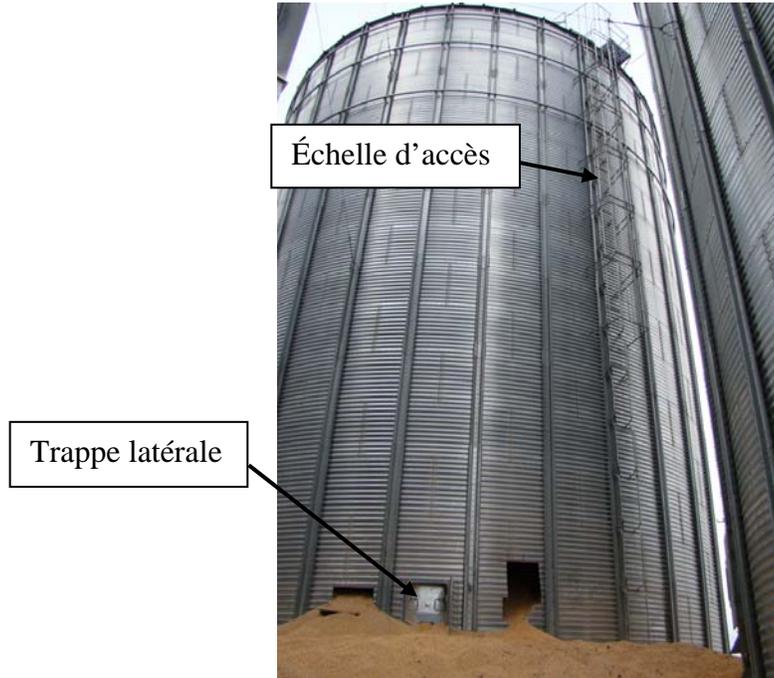
Le silo dans lequel a eu lieu l'accident est identifié comme étant le silo J et est utilisé pour l'entreposage du grain de maïs. Le silo en question est de marque Sukup et a un diamètre de 14,63 m (48 pi) et une hauteur approximative de 21,34 m (70 pi). Une échelle fixée au silo permet d'avoir accès à l'intérieur de celui-ci, par le haut. Une trappe située sur la paroi du silo à moins d'un mètre du sol rend également possible l'accès à l'intérieur du silo (voir photo 3).

Photo 3 – Silo à l'origine de l'accident
(Source : CSST)

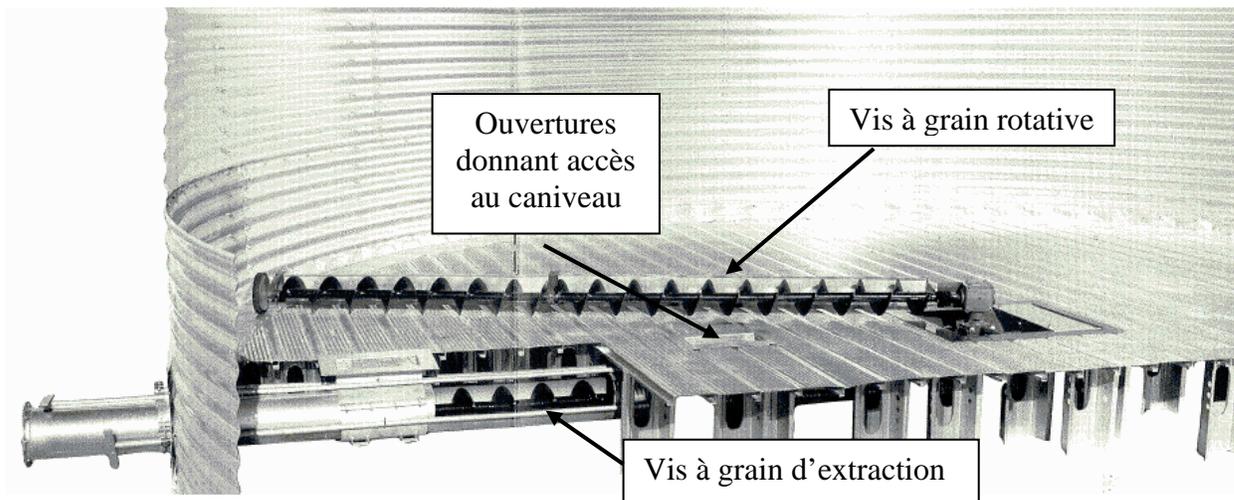
À la base du silo, au niveau du sol, cinq ouvertures de 10,2 cm (4 po) par 25,4 cm (10 po) sont disposées dans le sens du rayon. Ces ouvertures donnent accès à un caniveau dans lequel se trouve une vis à grain permettant d'acheminer le grain vers l'extérieur du silo. Le grain s'écoule donc par ces ouvertures et est ensuite déplacé vers l'extérieur du silo. Une fois le silo vidé, une vis à grain rotative permet de ramener les grains restants vers les ouvertures. La figure 1 illustre le système.

Figure 1 – Mécanismes d'extraction du grain
(Source : <http://www.dmc-davidmanufacturing.com/english/directdr.html>)

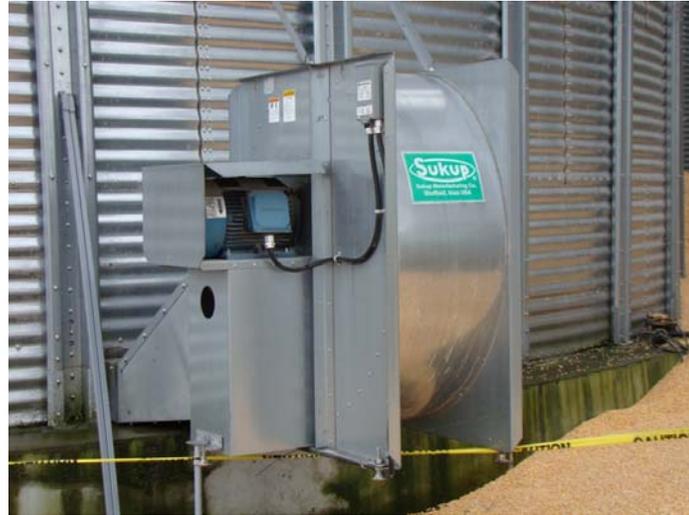
Un ventilateur axial est installé du côté opposé à l'échelle d'accès. Ce ventilateur, de marque Sukup, sert à souffler de l'air dans le silo, pour permettre une bonne aération des grains (voir photo 4).

Photo 4 – Ventilateur permettant la ventilation des grains
(Source : CSST)

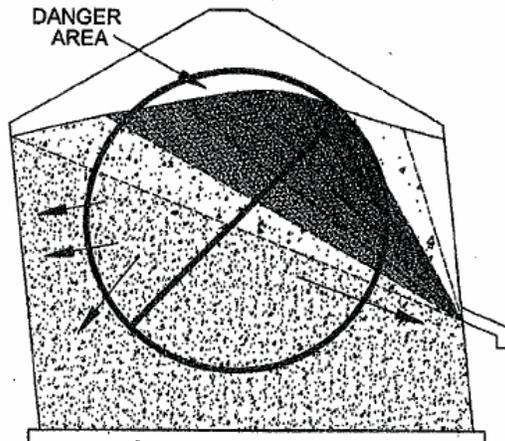
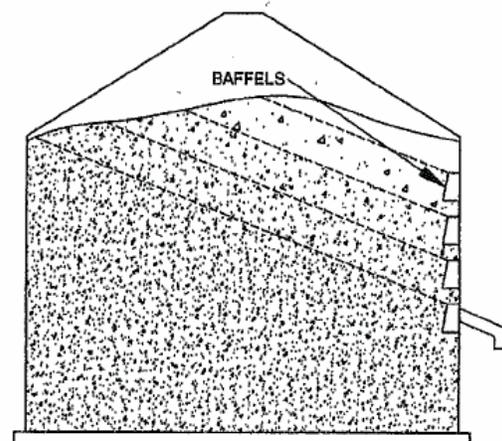
Le grain de maïs est considéré comme une matière à écoulement libre. Lorsqu'on le dépose par gravité sur une surface restreinte, il tend à se former, lorsque suffisamment de grains sont déposés, en un tas conique. L'angle du cône est appelé angle de repos ou angle de talus. Pour le grain de maïs, la littérature sur le sujet précise que cet angle se situe entre 22 degrés et 29 degrés. Lorsque le grain est sec, l'angle de repos se situe donc à près de 22 degrés et lorsque celui-ci est humide, son angle de repos se situe à environ 29 degrés.

Suivant le même raisonnement, lorsque l'on retire du grain d'un silo, l'angle de repos tendra à rester naturellement le même. Le principe est illustré sur les figures 2 et 3 suivantes pour des ouvertures latérales.

Au moment de l'accident, on constate que la trappe latérale du silo située au niveau sol est ouverte pour faire baisser le niveau du grain. Le grain s'écoule donc du silo par cette trappe, laissant se vider le silo d'un côté seulement. Au moment de notre intervention, le grain est relativement stable. Une pente de 29,5 degrés est alors mesurée.

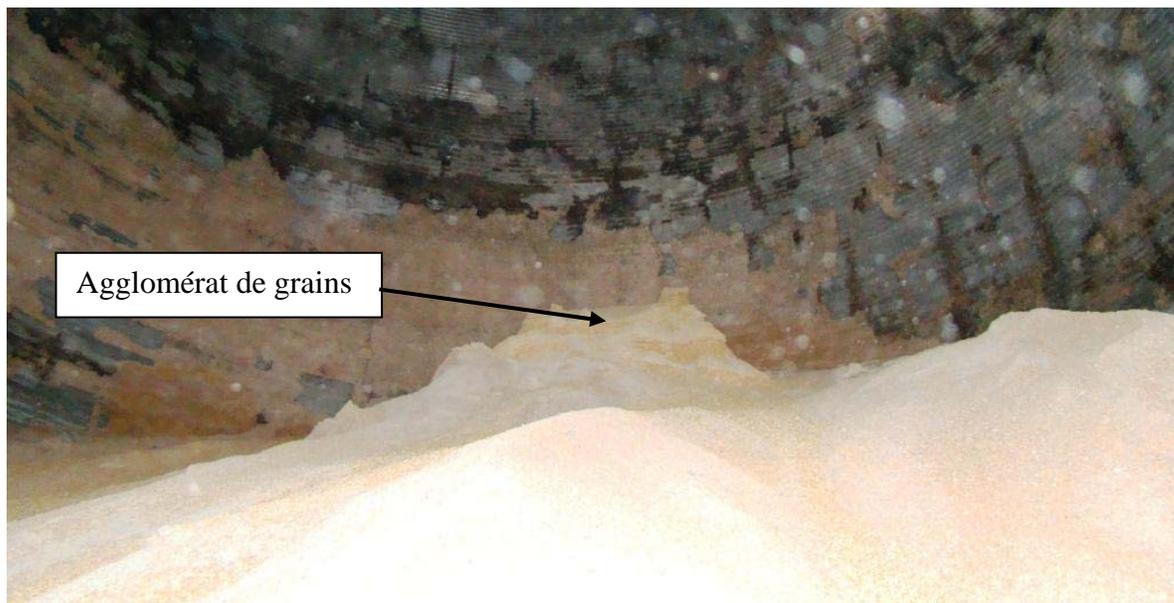
Des galettes de grains ont été observées à l'extérieur du silo après que celui-ci ait été partiellement vidé de même qu'un important agglomérat de grains à l'intérieur du silo (voir photos 5 et 6).

Photo 5 – Agglomérat de grains
(Source : CSST)

Au sommet de la pente de grain, on constate la présence d'un important agglomérat de grains. Une pente de 29,5 degrés est mesurée au bas de la pente, ce qui correspond à un angle de repos du grain de maïs humide. La présence d'une grande quantité de grains humides dans un environnement où la ventilation ne permet pas une bonne aération cause généralement la formation d'agglomérats de grains. La présence d'un important agglomérat est observée à l'intérieur du silo, tel que présenté à la photo 5 du présent rapport.

- L'identification des dangers que présentent les silos à grains.
- La disponibilité et le port des équipements nécessaires pour le travail dans les silos à grains (harnais de sécurité, cordes d'assurances, masques respiratoires, etc.).
- L'assurance d'une surveillance constante d'une personne se trouvant à l'extérieur du silo.
- La mise en place de mesures de sauvetage éprouvées permettant de porter secours rapidement aux travailleurs en difficulté.
- La formation des travailleurs relativement aux risques inhérents au travail dans les silos à grains.
- Les précautions à prendre pour prévenir la reprise de la vidange du silo, en mettant en place, par exemple, une procédure de cadenassage qui fait en sorte que chacune des personnes qui entre dans le silo doit apposer son cadenas sur le dispositif de mise en marche de la vis à grains.

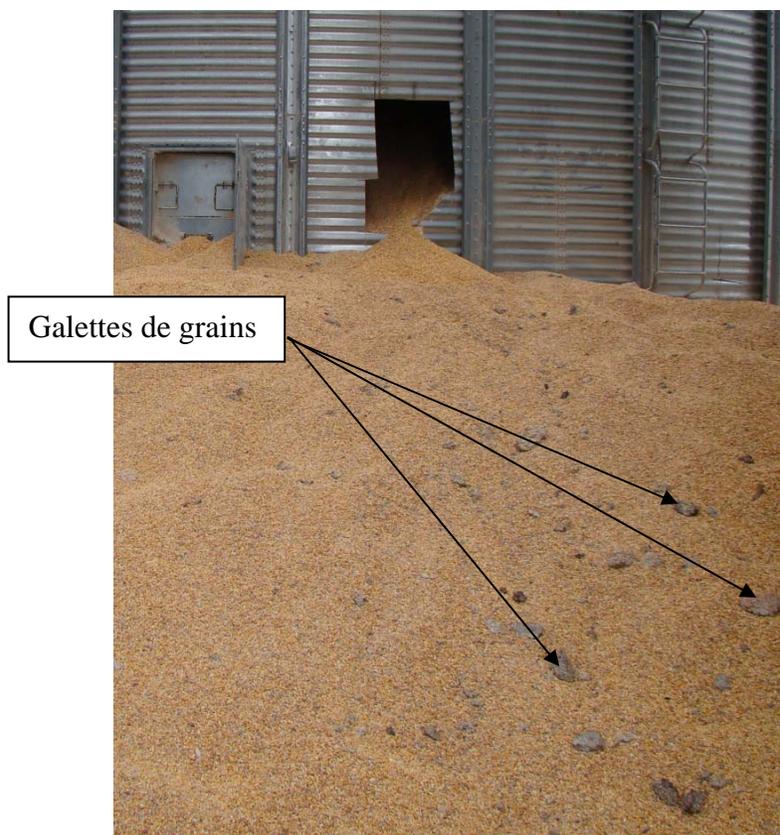
Photo 6 – Galettes de grains
(Source : CSST)

Au moment de l'accident, les deux travailleurs s'affairent à débloquer les ouvertures donnant accès au caniveau où se trouve la vis à grains. Le grain ne s'écoule pas en raison de l'obstruction des ouvertures par des galettes et/ou des agglomérats de grains. Leur présence dans un silo à grains peut avoir plusieurs causes, notamment :
