# RAPPORT D'ENQUÊTE

Accident mortel survenu à un employeur le 13 novembre 2010 à l'entreprise Ferme Coupar Inc. 1751, rue Johnson à Thetford-Mines.

Direction régionale de la Chaudière-Appalaches

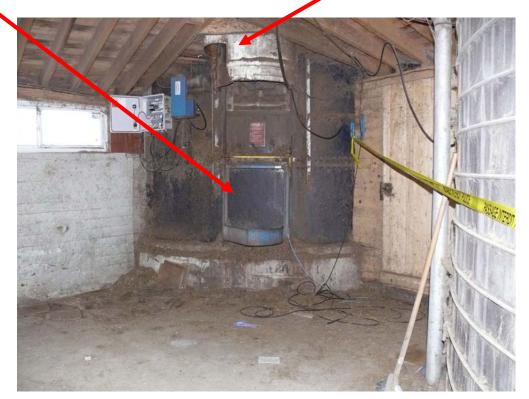
Le 13 novembre 2010, un des propriétaires d'une entreprise agricole utilise le montepersonne d'un des silos pour se rendre à son videur. Lors de l'ascension, le câble électrique du boîtier de commande du monte-personne se sectionne provoquant un court-circuit. L'ascension se poursuit sans que le propriétaire puisse arrêter l'équipement. Le propriétaire est retrouvé coincé entre le monte-personne et l'entonnoir qui sert à diriger l'ensilage dans la chute conçue à cet effet.

Crinoline du silo

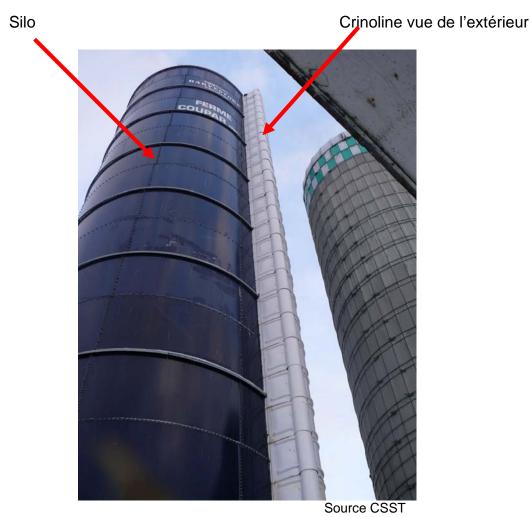
L'accident s'est produit à l'intérieur de la crinoline du silo de marque Harvestore. Ce silo d'un diamètre de 6,10 mètres (m) et d'une hauteur de 27,43 m. a été construit à l'été 2009.

Vue extérieure du silo

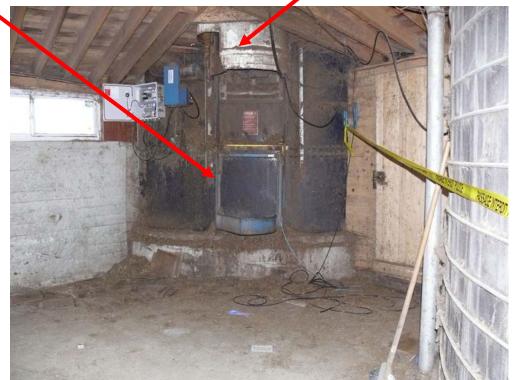
Le silo est muni d'un monte-personne de marque Agrizone 3000 qui permet l'accès au videur du silo ainsi qu'aux différentes portes par lesquelles l'ensilage est vidé. Selon son fabricant, ce monte-personne présente les caractéristiques suivantes :

- ➤ Il est conçu pour une seule personne et sa charge maximale est de 136 kg;
- > sa vitesse d'ascension est de 10,36 m par minute;
- il se déplace sur des glissières de polyéthylène situées de part et d'autre des échelons de l'échelle sur une hauteur approximative de 27 m;

Vue du monte-personne de l'intérieur du bâtiment agricole

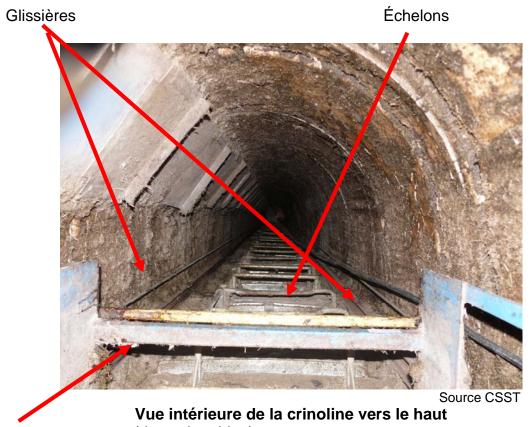
Le monte-personne se déplace de façon parallèle à l'échelle qui se trouve à l'intérieur de la crinoline du silo (annexe B croquis 1 et 2).

Bâti du monte-personne (de couleur bleu)

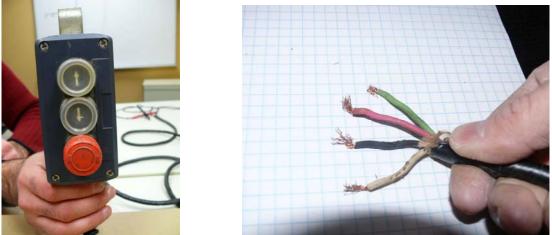
Un boîtier de commande à trois boutons-poussoirs permet de diriger le monte-personne. Il est relié au panneau de contrôle principal situé près de la crinoline à la base du silo par un câble électrique de type SJO. Ce câble a un diamètre de 8 millimètres (mm) et une longueur d'environ 30 m. Il est constitué de quatre fils conducteurs.

Boîtier de commande et câble électrique de type SJO

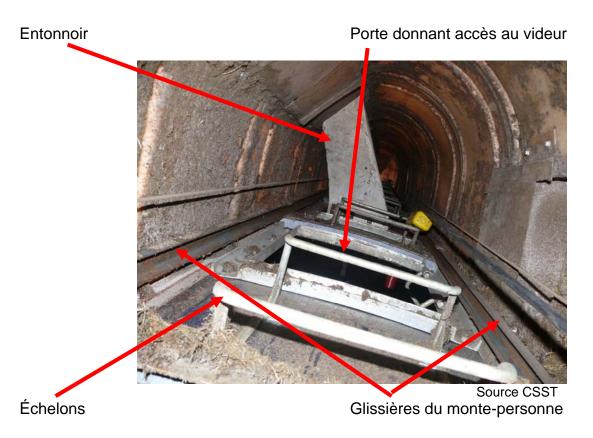
L'employeur était seul sur le monte-personne pendant l'ascension lorsque l'accident s'est produit. Il a été retrouvé coincé à environ 20 m du sol. À cet endroit, on retrouve un entonnoir en fibre de verre qui sert à diriger l'ensilage dans la chute prévue à cet effet qui est située le long de la crinoline du silo. Cet entonnoir entrave le passage du monte-personne lors de son ascension.

Vue de l'intérieure de la crinoline vers le haut

Au moment de l'accident, l'entonnoir est obstrué par un amoncellement d'ensilage qui empêche son écoulement dans la chute prévue à cet effet.

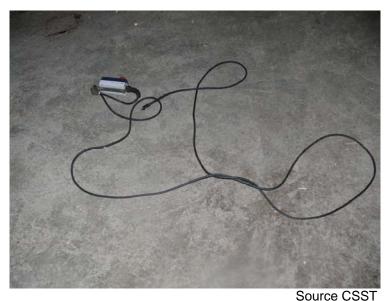
Au moment de l'accident, monsieur A utilisait le boîtier de commande à trois boutonspoussoirs afin de contrôler l'ascension du monte-personne. Le câble électrique qui relie ce boîtier au panneau de contrôle principal est sectionné à environ 5,5 m du boîtier de commande.

Boitier de commande et une partie de son câble

À l'endroit où le câble électrique c'est sectionné, nous constatons qu'une réparation a déjà été effectuée à l'aide de ruban adhésif électrique et d'unions qui ne nécessitent aucune soudure. Les témoignages nous indiquent que cette réparation a été effectuée par l'un des propriétaires.

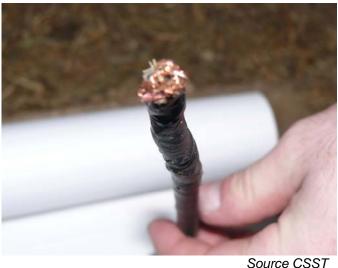
Nous constatons que les fils qui composent le câble électrique du boîtier de commande se touchent à l'endroit où il a été sectionné. Lorsque nous plaçons l'équipement sous-tension, un court-circuit se produit et la commande de montée demeure active.

Fils qui se touchent suite au sectionnement du câble

Au moment de l'accident, monsieur A utilisait le boîtier de commande à trois boutonspoussoirs afin de contrôler le monte-personne lors de son ascension. Le câble électrique qui relie ce boîtier au panneau de contrôle principal s'est sectionné. Conséquemment à sa rupture, certains fils composant le câble se sont touchés. L'ordre de montée du montepersonne s'est poursuivi sans qu'il soit possible pour monsieur A de l'arrêter et ce même en appliquant l'arrêt d'urgence que l'on retrouve sur le boîtier de commande. Cet arrêt d'urgence est relié au panneau de contrôle principal par le même câble électrique que celui qui a été sectionné.

Un court-circuit causé par la rupture du câble du boîtier de la télécommande du montepersonne provoque une ascension incontrôlée de ce dernier. À la suite à cette rupture et du court-circuit qu'y s'en est suivi, il a été impossible pour monsieur A d'arrêter le montepersonne.

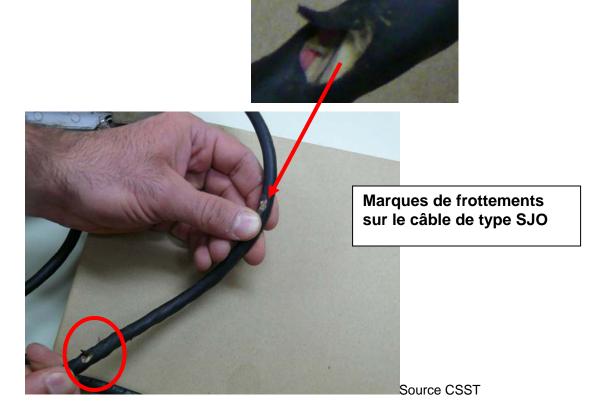
Il est possible de constater que le câble électrique du boîtier de commande comporte plusieurs marques de frottement ainsi que des déchirures à différents endroits sur sa longueur.

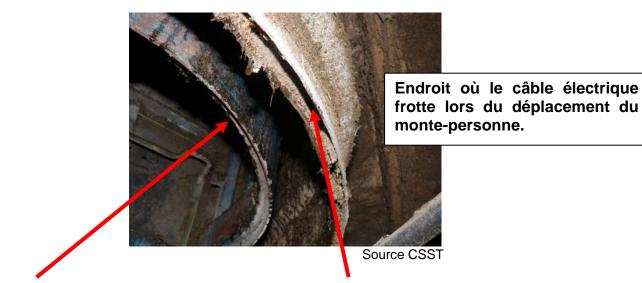
Lors du déplacement du monte-personne, le câble électrique du boîtier de commande frotte sur le rebord de la crinoline d'une épaisseur de 1,7 mm ce qui représente une arrête vive. De plus, le câble électrique peut demeurer coincé à différents endroits dans la crinoline.

Plate-forme du monte-personne

Pourtour de la crinoline

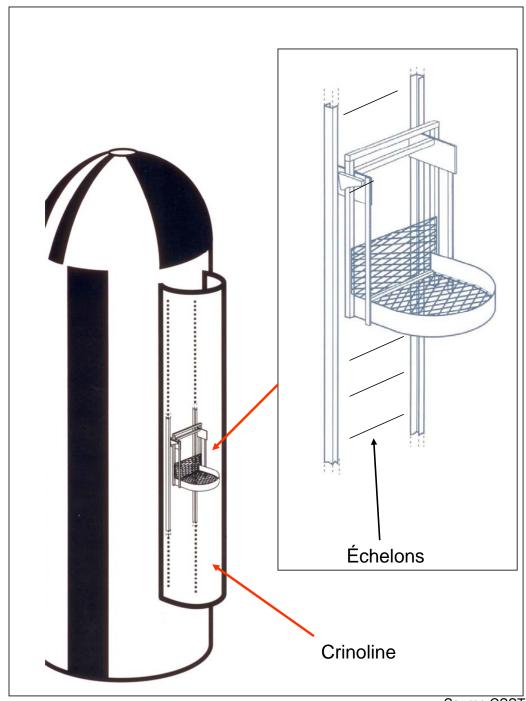
Croquis effectué à partir du feuillet publicitaire du fabricant.

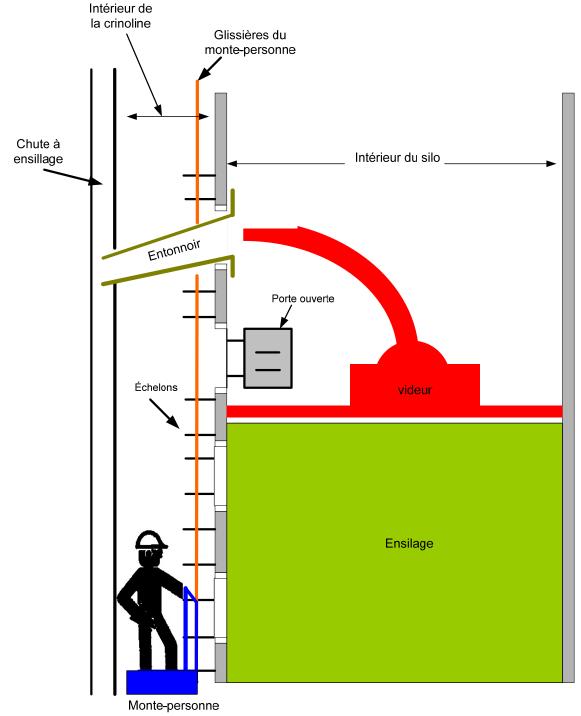
Croquis vue en coupe de l'intérieur du silo et de la crinoline où se déplace le montepersonne

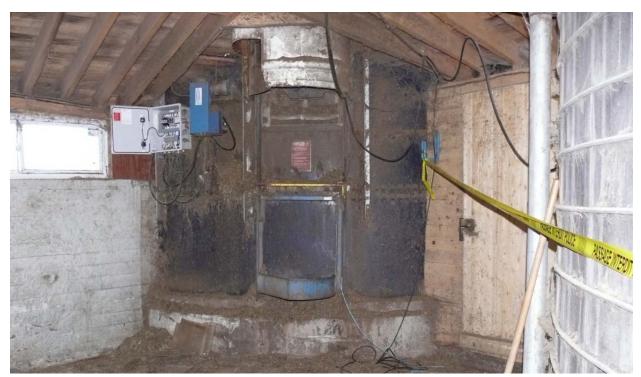
Photo 1 : lieu de l'accident incluant la plate-forme élévatrice Agrizone 3000 (en position basse)

Comme vous pouvez le constater, il s'agit d'une plate-forme élévatrice de petite dimension, dont la capacité est d'une personne, de marque Agrizone 3000 qui est installée de manière permanente sur une unité d'ensilage d'une hauteur approximative de 90 pieds.

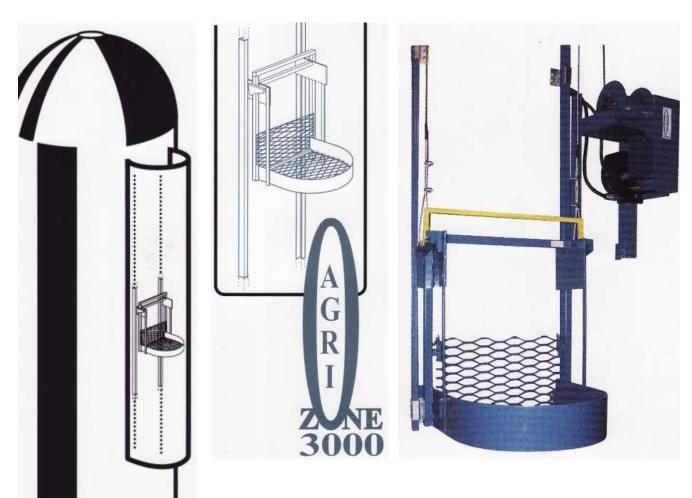
Photo 2, 3, 4 : plate-forme élévatrice Agrizone 3000 (photos de courtoisie de l'entreprise Agrizone 3000)

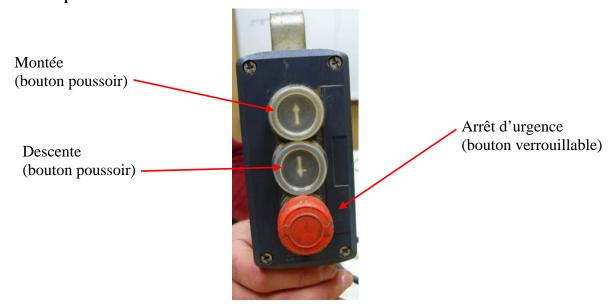
Par ailleurs, suites aux informations préliminaires obtenues, le travailleur utilisait le boîtier de commande à trois boutons poussoirs (monter-descendre-stop) que l'on peut voir sur la photo ci-dessous :

Photo 5 : boîtier de commande opérateur de la plate-forme élévatrice Agrizone 3000

Ce boîtier de commande est relié par un câble (à quatre conducteurs) au panneau de contrôle de la plate-forme élévatrice et était en ascension, aux environs de 60 pieds de hauteur, lorsque l'accident de travail mortel s'est produit. De plus, selon nos premières observations, nous avons également constaté que le câble de la télécommande à trois boutons poussoirs fut sectionné lors de cette ascension et que le bouton poussoir « arrêt d'urgence » était enfoncé.

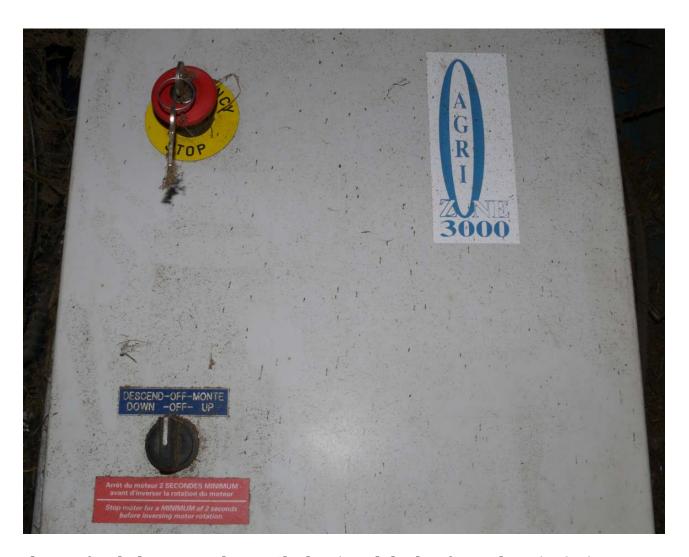
La photo ci-dessous représente la façade du panneau de contrôle électrique de la plateforme élévatrice. On y retrouve les mêmes fonctionnalités (monter — descendre — arrêt d'urgence) que celles qui sont disponibles sur la manette de commande opérateur (voir photo 5 à la page précédente) que l'on peut utiliser pour opérer la plate-forme élévatrice à distance et lorsqu'on se trouve à l'intérieur de celle-ci.

Photo 6 : façade du panneau de contrôle électrique de la plate-forme élévatrice Agrizone 3000

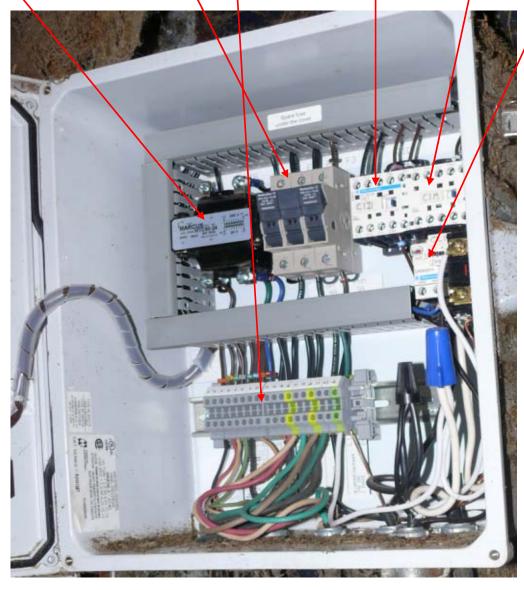
À l'intérieur du panneau de contrôle électrique, on retrouve les principaux équipements suivants permettant de contrôler et de protéger le moteur de la plate-forme élévatrice :

Photo 7 : intérieur du panneau de contrôle électrique de la plate-forme élévatrice Agrizone 3000

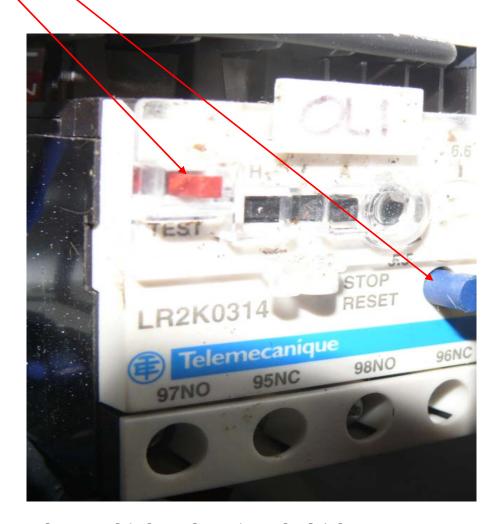
Nous avons tout d'abord vérifié que le relais de surcharge du moteur (« overload ») était bien branché et qu'il respectait les normes électriques. Par la suite, à l'aide des boutons de test et reset, nous avons réalisé le test de fonctionnalité du relais de surcharge **avec le moteur de la plate-forme élévatrice sous-tension et en marche**.

Photo 8 : relais de surcharge (« overload ») du moteur

Suite à nos tests et observations, nous confirmons que le relais de surcharge du moteur de la plate-forme élévatrice est effectivement bien branché selon les normes électriques en vigueur et qu'il était fonctionnel lors des tests que nous avons réalisés.

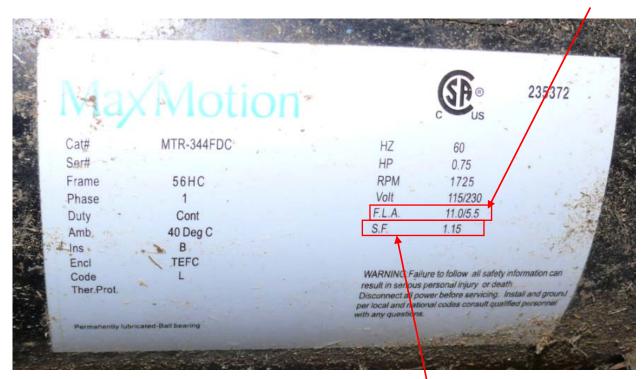
Pour répondre à ce point et déterminer la valeur de l'ajustement du relais de surcharge protégeant le moteur de la plate-forme élévatrice, il faut connaître les spécifications de ce moteur électrique :

Courant nominal du moteur à pleine charge ou « Full Load Ampacity »

Photo 9 : plaque signalétique du moteur

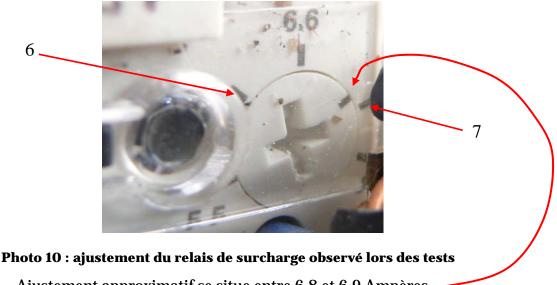
- Courant nominal à pleine charge du moteur = 5,5 Ampères à 230 Volts avec SF = 1,15
- 1,25 \* 5,5 A = **6,875 A** = *ajustement du relais de surcharge pour ce moteur*

Ajustement approximatif se situe entre 6,8 et 6,9 Ampères

Selon nos observations, calculs et vérifications, nous pouvons constater que l'ajustement du relais de surcharge du moteur de la plate-forme élévatrice est adéquat et respecte le code canadien de l'électricité en rapport avec les spécifications du moteur.

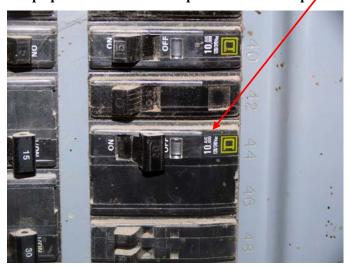
Or, le seul dispositif de sectionnement et de protection contre les courts-circuits que nous avons repéré concernant l'équipement en question est un disjoncteur de 10 A – 240 V localisé dans un panneau de service qui de plus, est situé dans une autre pièce de l'entreprise... Ce qui ne respecte pas les normes d'installations requises par l'article 28-604, et ce, même si la valeur de la protection contre les courts-circuits de 10 A pour l'artère de service de l'équipement dont il est question est adéquate.

Photo 11 : disjoncteur qui alimente le panneau de contrôle électrique de la plate-forme élévatrice

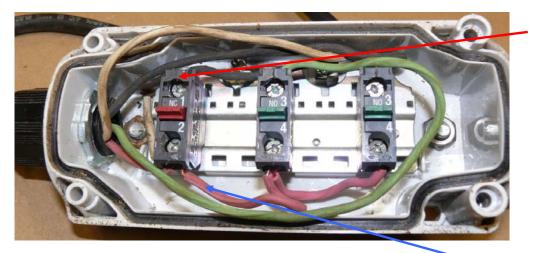
Sortie du contact du bouton d'arrêt d'urgence

Photo 12 : intérieur de la manette de commande opérateur avec fil mal connecté

Tel que l'on peut l'observer, le fil de sortie du bouton d'arrêt d'urgence (bouton de gauche) qui alimente les deux autres boutons (montée et descente), n'est pas connecté au bon endroit... De cette façon, lorsqu'on appuie sur le bouton montée ou descente et en même temps que sur l'arrêt d'urgence, l'action en cours se poursuit quand même!

- ➤ Le bouton d'arrêt d'urgence, situé sur le boîtier de commande, n'est pas connecté correctement. Ce mauvais branchement n'est pas en cause dans l'accident puisque le câble électrique du boîtiers a été sectionné.

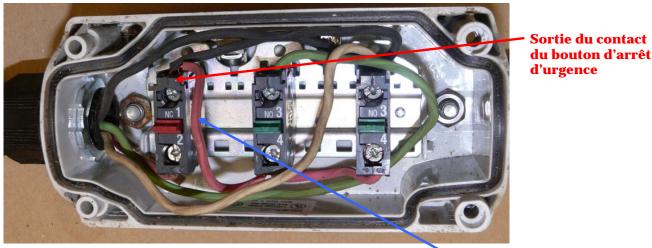
Photo 13 : intérieur de la manette de commande opérateur avec fil bien connecté

Le contact du bouton d'arrêt d'urgence doit plutôt être **placé en série** avec les deux autres contacts (montée et descente) pour être en mesure de couper le courant lorsque l'arrêt d'urgence est actionné en même temps qu'un des deux autres boutons poussoirs.

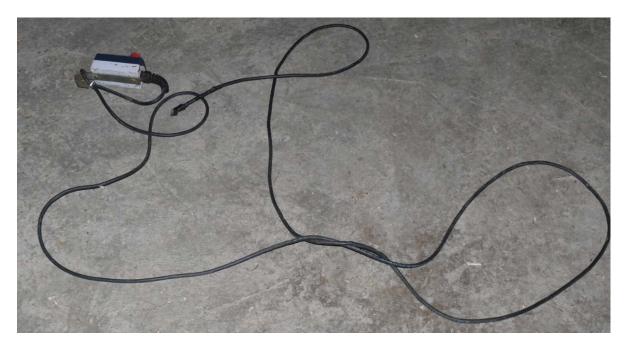
Dès le départ, les enquêteurs qui ont travaillé sur ce dossier ont constaté que le câble reliant la manette de commande opérateur au panneau de contrôle électrique fut sectionné pendant que le travailleur était en ascension sur la plate-forme élévatrice. Tel que l'on peut le voir sur la photo ci-dessous, le câble électrique de la manette opérateur dont on ne voit ici qu'une petite partie est relativement long (aux environs de 100 pieds) et **ne possède aucune gaine ou enveloppe flexible en métal**.

Photo 14: manette de commande opérateur et une section de son câble

En effet, tel que déduit par les enquêteurs, le câble de la manette opérateur s'est coincé pendant le déplacement de la plate-forme élévatrice entre le côté du silo et le châssis de la plate forme élévatrice. Par ailleurs, on peut constater sur les photos suivantes, que le câble comporte plusieurs marques de frottement ainsi que des déchirures.

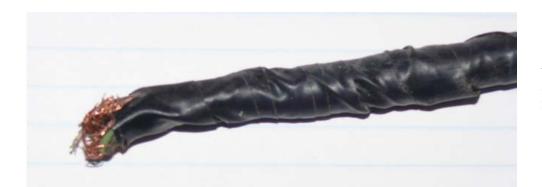
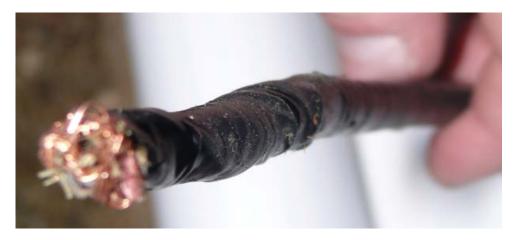
Vue de côté du câble sectionné non-dégainé

Photo 20 : câble sectionné de la manette de commande opérateur (côté du panneau électrique)

Vue de face du câble sectionné non-dégainé

Photo 21 : câble sectionné de la manette de commande opérateur (côté du panneau électrique)

Sur les deux photos ci-haut, on peut constater que lors du sectionnement du câble de la manette de commande opérateur, parmi les quatre fils présents dans le câble, deux d'entre eux ou plus se sont touchés.

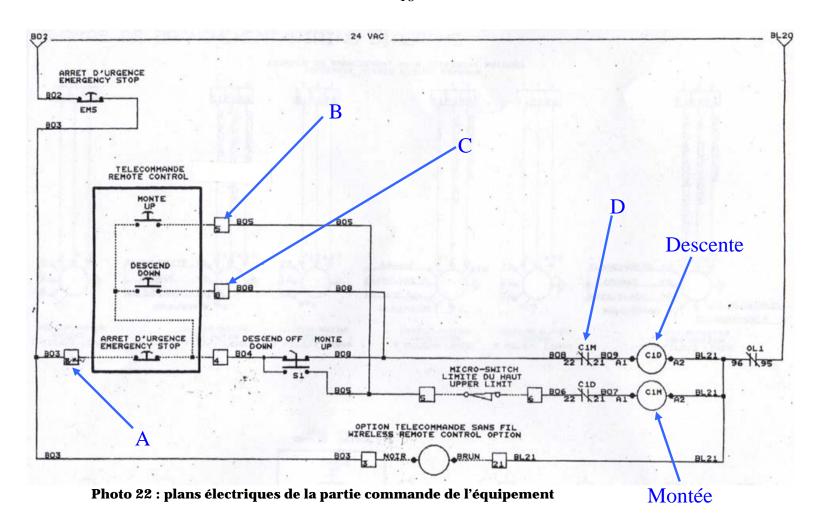
Lors du sectionnement du câble, le fil pointé par la flèche A a touché au fil pointé par la flèche B. Ce faisant, le courant en provenance du panneau de contrôle électrique (du fil A) a pu retourner directement (sans devoir passer par la manette de commande opérateur) au panneau de contrôle électrique pour alimenter la bobine du contacteur montée C1M, qui enclenche le contacteur qui a son tour, active le moteur dans le bon sens pour monter la plate-forme. Même si par la suite, le fil pointé par la flèche C (ordre de descente pour la bobine C1D) touchait un autre fil sous tension, la plate-forme continuerait à monter puisque le contact pointé par la flèche D est activé (devient ouvert).

Il nous apparaît que la description présentée ci-dessus correspond assurément au scénario de ce qui s'est réellement passé lors de cet accident de travail fatal. Des recommandations pour diminuer grandement les risques qu'une telle situation ne se reproduise sont présentées à la section 5 de ce document.

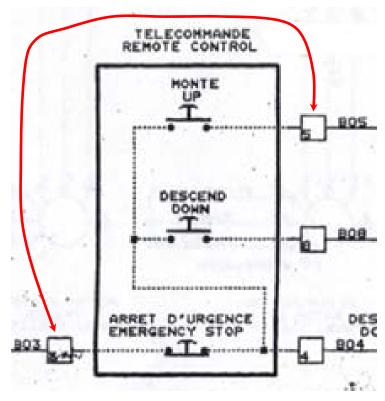
Photo 24 : section de plan représentant les fils 803 et 805

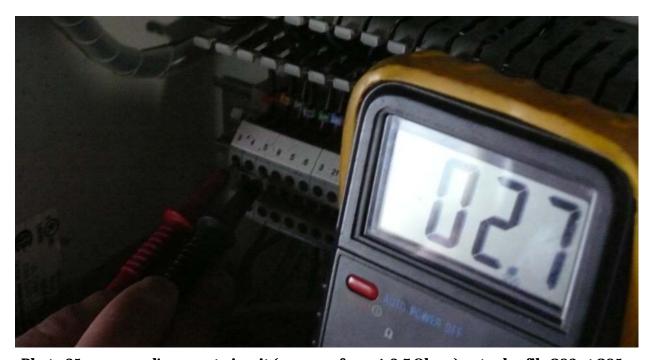
Photo 25: mesure d'un court-circuit (presque-franc à 2,70hms) entre les fils 803 et 805

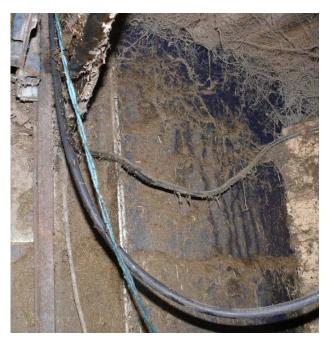
- 4. En plus de ne pas être autorisés à être employés pour ce type d'installation, la plupart des câbles utilisés ne sont pas bien soutenus et sont mal protégés contre l'endommagement mécanique.

Photo 28 : câbles non-conformes et non soutenus

En effet, **selon le Code canadien de l'électricité**, concernant les gaines et les méthodes de câblage des ascenseurs, à **l'article 38-021**, à **l'annexe B et au tableau 11**, il est mentionné que les câbles de type SJO ne sont pas autorisés pour être utilisés comme câbles mobiles d'ascenseur et ne peuvent être utilisés qu'en tant que composants d'appareillage. Pour des emplacements humides (ou secs), le Code canadien de l'électricité **l'article 38-021 et le tableau 11** stipulent que les câbles mobiles d'ascenseur doivent être de type E, ETT, ETP ou EO.

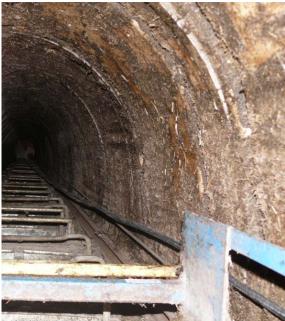
Photo 29 : câbles non-protégés contre le frottement mécanique

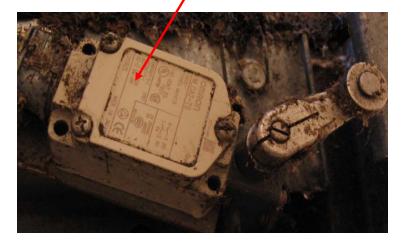
- 5. L'interrupteur de fin de course est de type 3 (étanche à l'eau de pluie et à la poussière) mais il n'est pas de type à action positive («positive break switch»).
  - *☞ Voir type d'interrupteur de sécurité à action positive en annexe (au point 6.2)*
- 6. Contrairement à l'interrupteur sur lequel il est connecté, le connecteur de l'interrupteur de fin de course n'est pas à étanche à l'eau ni à l'humidité, ni à la poussière.

Photo 30 : pas de symbole « action positive » sur l'interrupteur

L'interrupteur de fin de course du monte-personne n'est pas à action positive. De plus, il n'est pas étanche à l'eau, à l'humidité et à la poussière bien qu'il y soit exposé.

- Fin vertu des articles 38-011 et 38-021 du Code canadien de l'électricité.
- 5. Remplacer le connecteur actuel de l'interrupteur de fin de course par un connecteur à l'épreuve de l'eau et de l'humidité (type « liquid tight »).

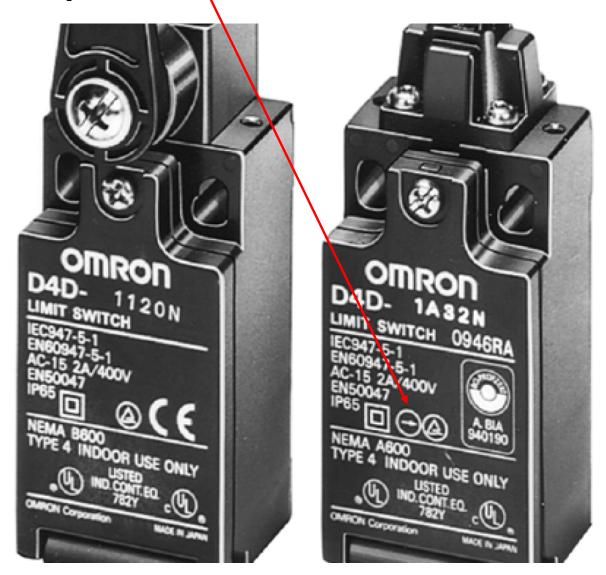
Ce type d'interrupteur est obligatoire pour les niveaux de sécurité de 1 à 4. Ils sont identifiés par le **symbole d'ouverture positive** tel qu'indiqué ci-dessus. L'ouverture positive permet d'assurer, en cas de collage de contacts NF, leur ouverture forcée par action normale de l'interrupteur, c'est-à-dire par pression sur le poussoir, enlèvement de la clé, rotation du levier ou traction sur le câble. **En d'autres termes, de part leur conception et construction, l'ouverture du circuit pour couper le courant est garantie même à la suite d'un défaut mécanique ou électrique dans l'interrupteur**.

Exemple d'interrupteurs de sécurité : celui de gauche est de catégorie B et celui de droite est à <u>action positive</u> (bon pour des systèmes de sécurité de catégorie 1, 2, 3 et 4).

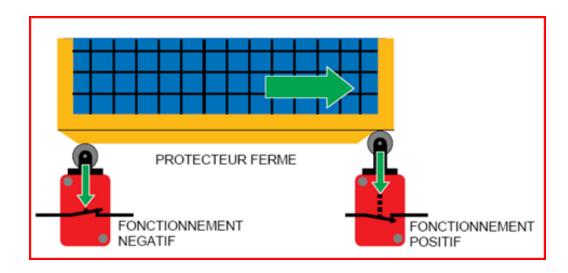
Les trois images ci-dessus illustrent bien la différence entre le fonctionnement d'un interrupteur normal (images de gauche et du centre) versus un interrupteur à action positive (image de droite)

Différence entre le fonctionnement d'un interrupteur normal versus un interrupteur à action positive. Par exemple, si les contacts restent collés ou soudés lors de l'ouverture du protecteur, les contacts de l'interrupteur de gauche resteraient fermés tandis que les contacts de l'interrupteur de droite seraient forcés d'ouvrir, même en se brisant s'il le faut!

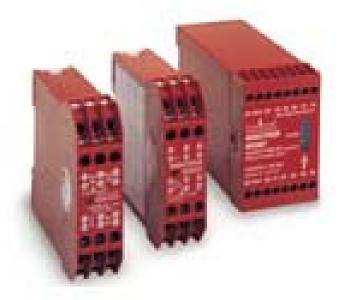
Relais de sécurité de la compagnie Allen Bradley
