EN003826**RAPPORT D'ENQUÊTE**

**Accident survenu le 5 janvier 2010 à un travailleur
de l'entreprise 9155-1382 Québec inc.
(Transport Choquette)
derrière le 1861, chemin de la Grande-Ligne,
à Saint-Alexandre-d'Iberville.**

Date du rapport : 18 juin 2010

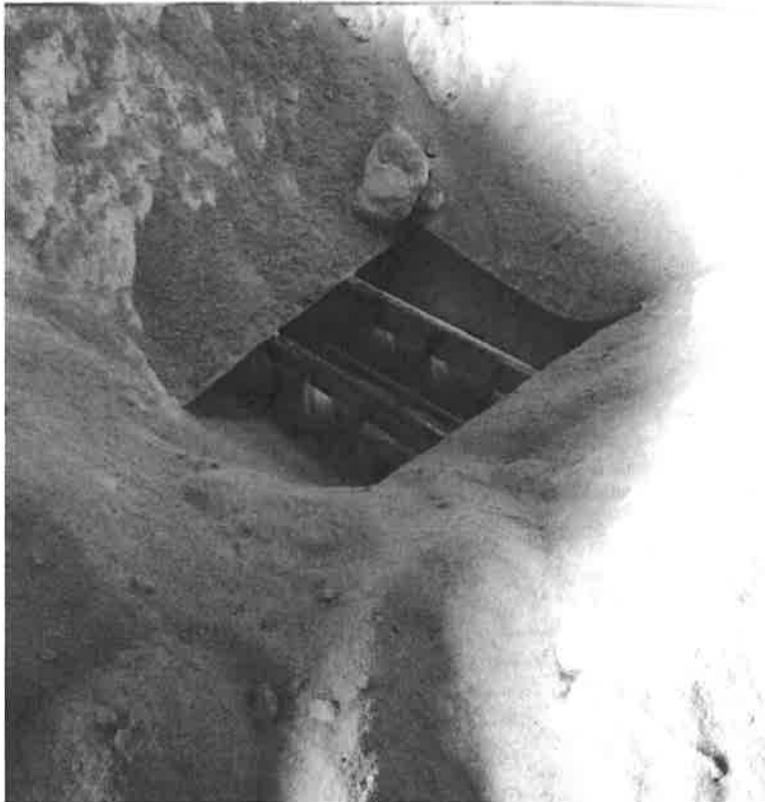
Le [REDACTED] travailleur a le pied droit broyé par la vis d'alimentation de la vis à grain.

Photo 1 : Lieu de l'accident (trémie d'alimentation de la vis à grain entourée de gru de blé)

Le 6 janvier 2010, un scellé est apposé sur la vis à grain, interdisant son utilisation. Cette décision est rendue par écrit dans le rapport RAP [REDACTED] daté du 26 janvier 2010.

Le 16 mars 2010, l'interdiction d'utiliser la vis à grain est levée, l'employeur ayant protégé la zone dangereuse de la trémie d'alimentation à l'aide d'un protecteur confectionné selon les distances de sécurité incluses dans la norme CSA Z432-04 (protection des machines). D'autre part, le rapport RAP [REDACTED] daté du 25 mars 2010 interdit la mise en marche de la vis à grain sans la présence de son protecteur. Il est, par le fait même, demandé à l'employeur d'élaborer une méthode de travail sécuritaire pour défaire les blocs de gru de blé lors du chargement.

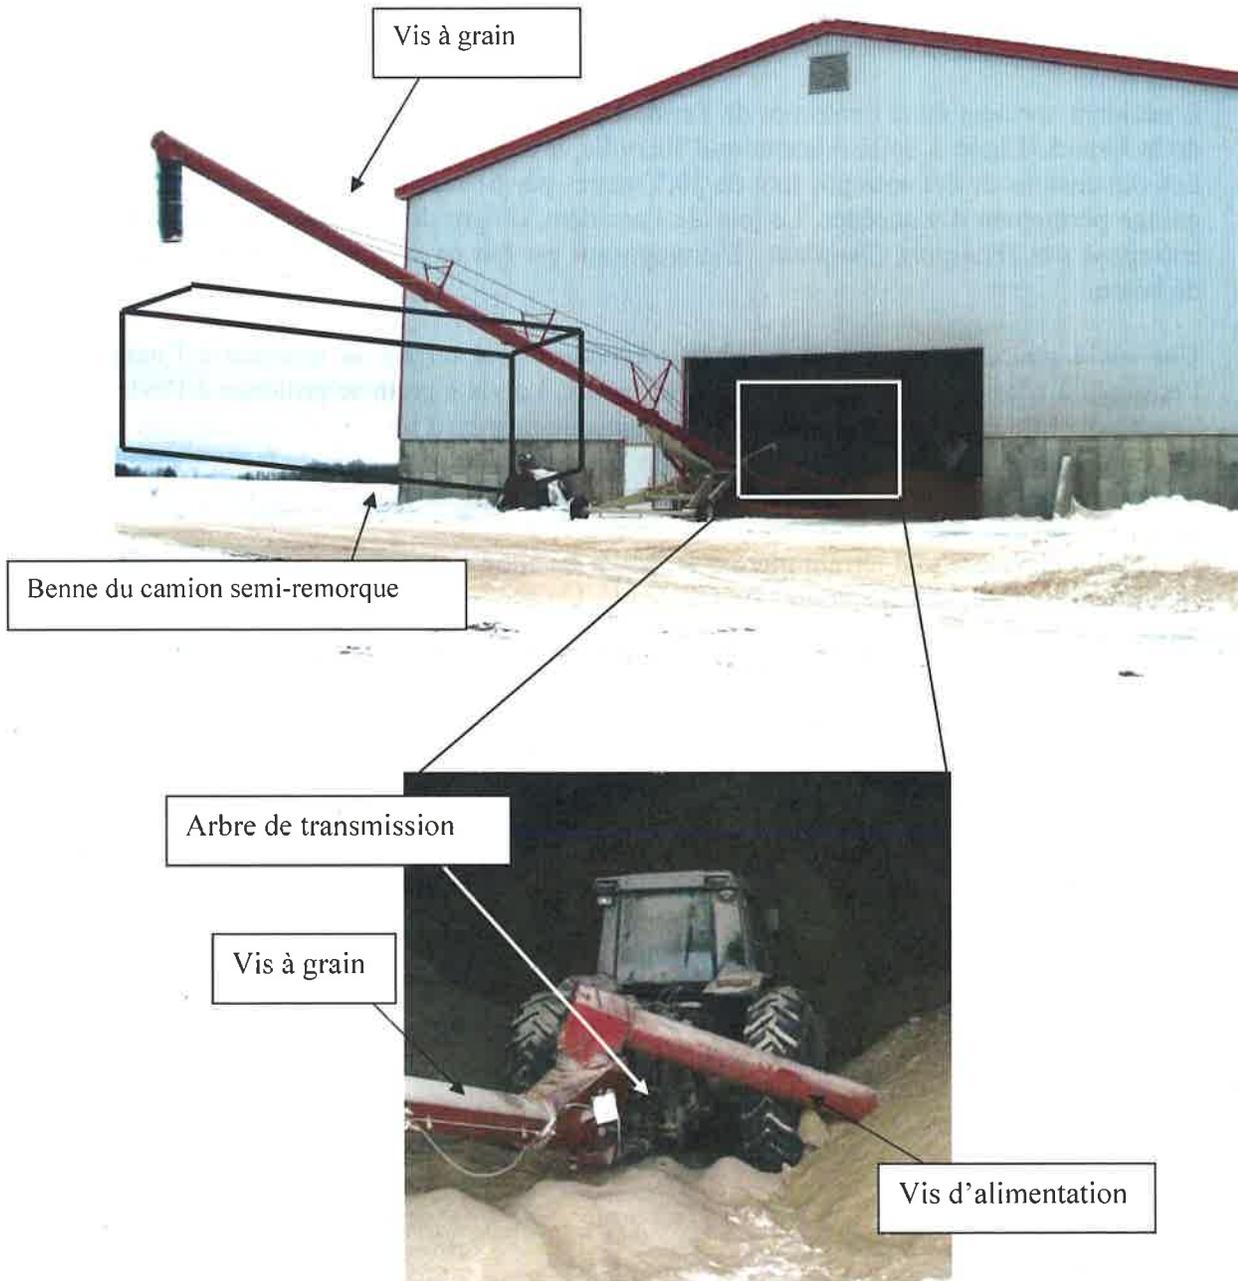
Une vis à grain, un tracteur et un chariot élévateur tout terrain se trouvent à l'intérieur de l'entrepôt à côté de la porte de garage de la façade. La vis à grain se prolonge à l'extérieur de l'entrepôt. Elle est composée de la vis à grain elle-même, d'une vis d'alimentation et d'une trémie d'alimentation sur roues (photo 7). La vis à grain est alimentée de façon mécanique par l'arbre de transmission branché sur la prise de force du tracteur (photos 2 et 3).

Photo 3 : Tracteur utilisé pour alimenter en énergie la vis à grain
Source : CSST, 2010-01-06

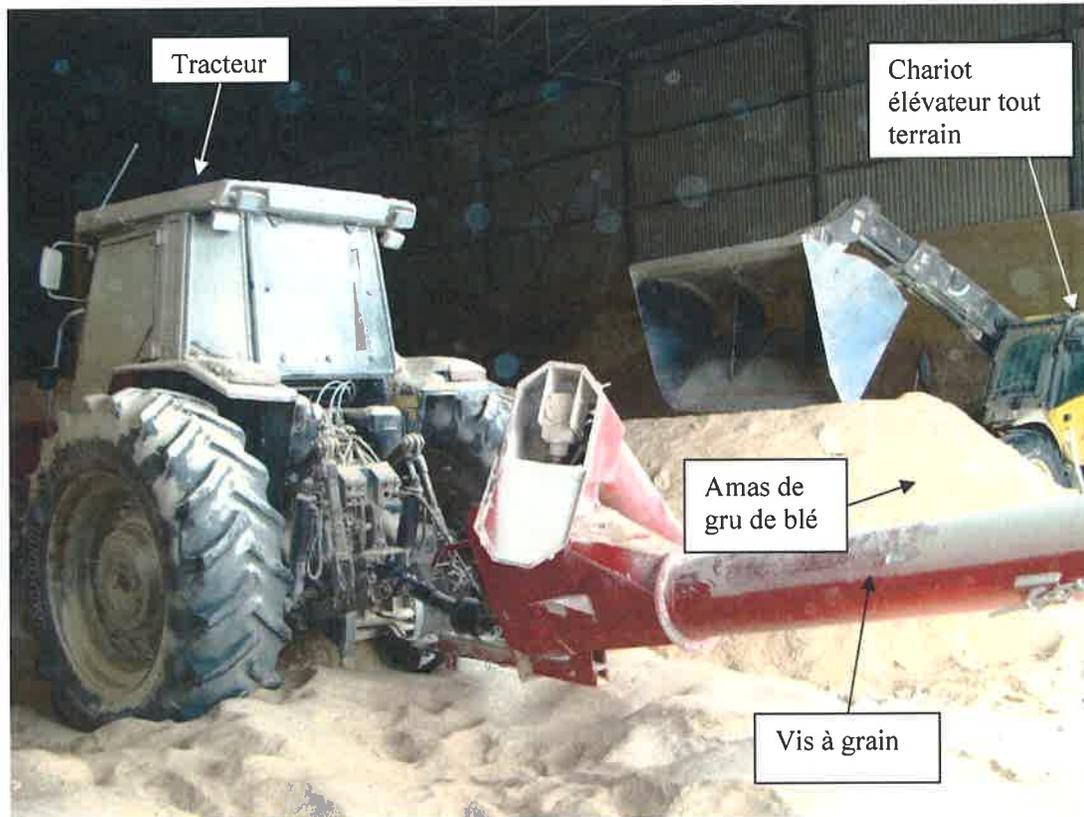
Photo 4 : Équipements dans l'entrepôt (vue de l'extérieur)
Source : CSST, 2010-01-06

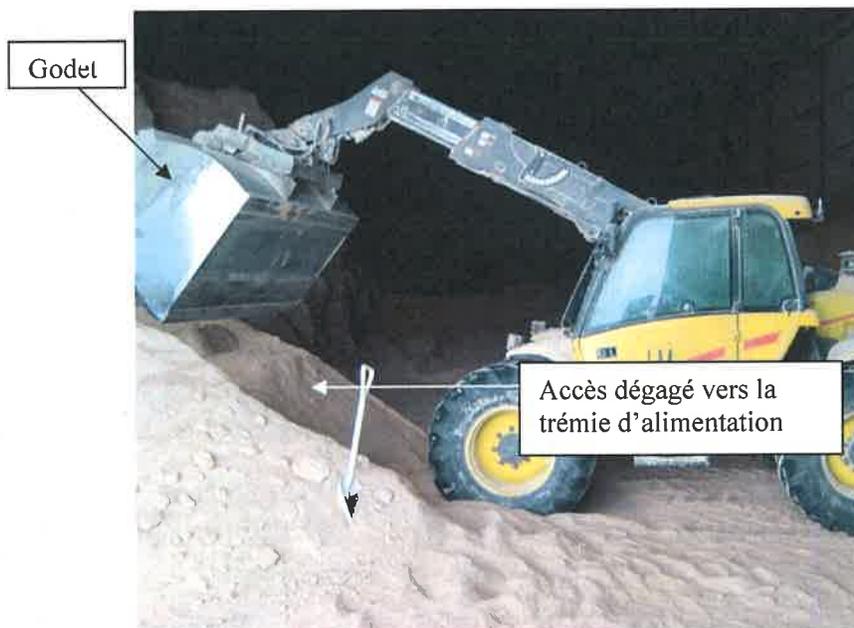
Le chariot élévateur tout terrain muni d'un godet est situé à côté de la trémie d'alimentation de la vis à grain. Celle-ci est entourée de gru de blé. Un accès est dégagé, du chariot élévateur tout terrain à la trémie d'alimentation (photos 4 et 5).

Photo 5 : Chariot élévateur tout terrain devant la trémie d'alimentation
Source : CSST, 2010-01-06

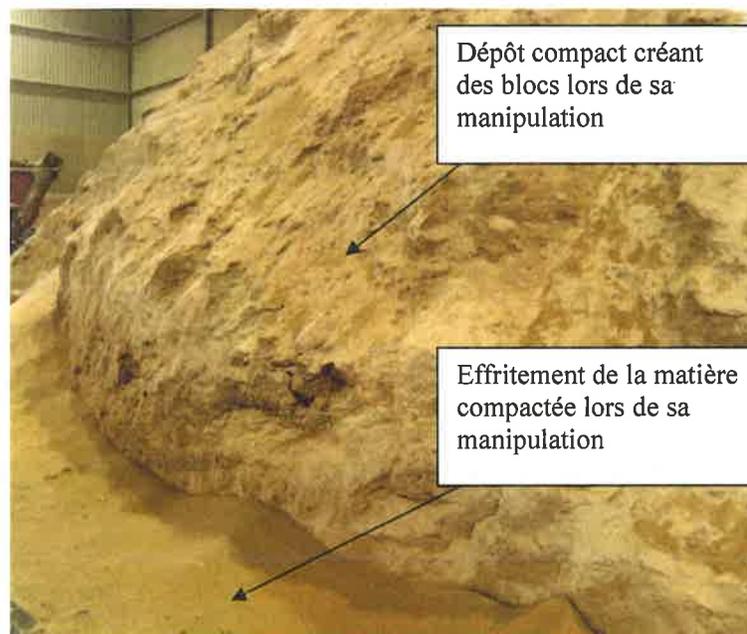
Le gru de blé est acheminé par camion à l'entrepôt, où il y reste pour une durée allant de quelques jours à quelques mois selon la demande. Avec le temps, le gru de blé devient compact. Par la suite, sa manipulation à l'aide d'un godet ou d'une pelle crée des blocs plus ou moins friables.

Photo 6 : Dépôt de gru de blé entreposé depuis quelques mois
Source : CSST, 2010-03-03

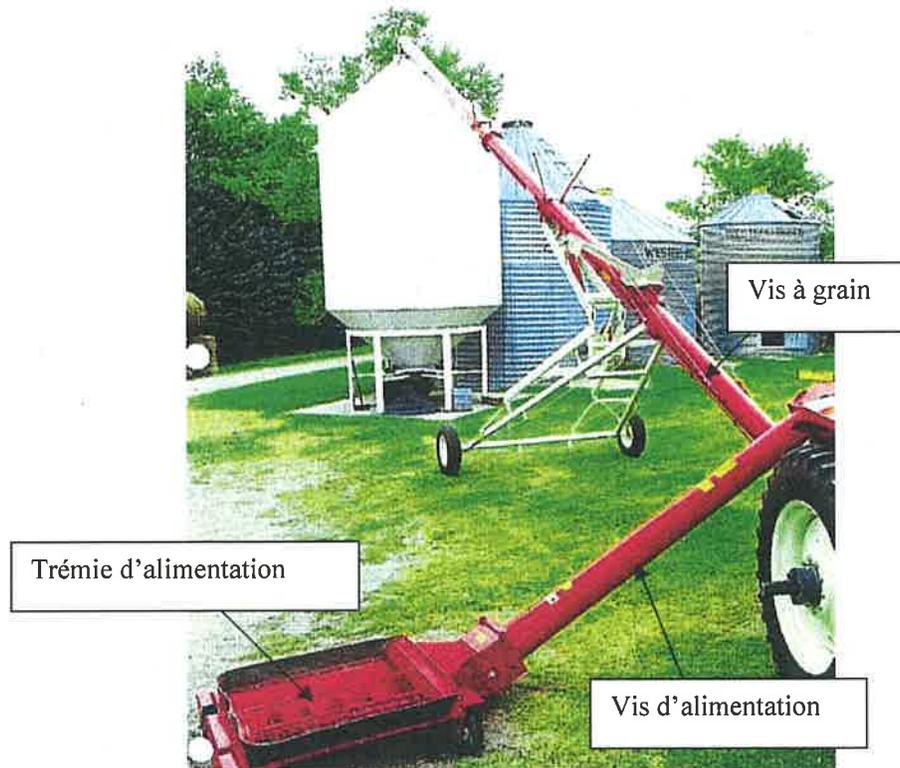
La vis à grain utilisée lors de l'accident a été achetée neuve en 2007. Elle est de marque Bühler Farm King, modèle Y1385TM, numéro de série 21902058. Il s'agit d'une vis d'un diamètre d'environ 33cm et d'une longueur d'environ 29 mètres.

Photo 7 : Vis à grain semblable à la vis utilisée lors de l'accident
(Installation typique pour le chargement en silo)
Source : www.rel-inc.qc.ca

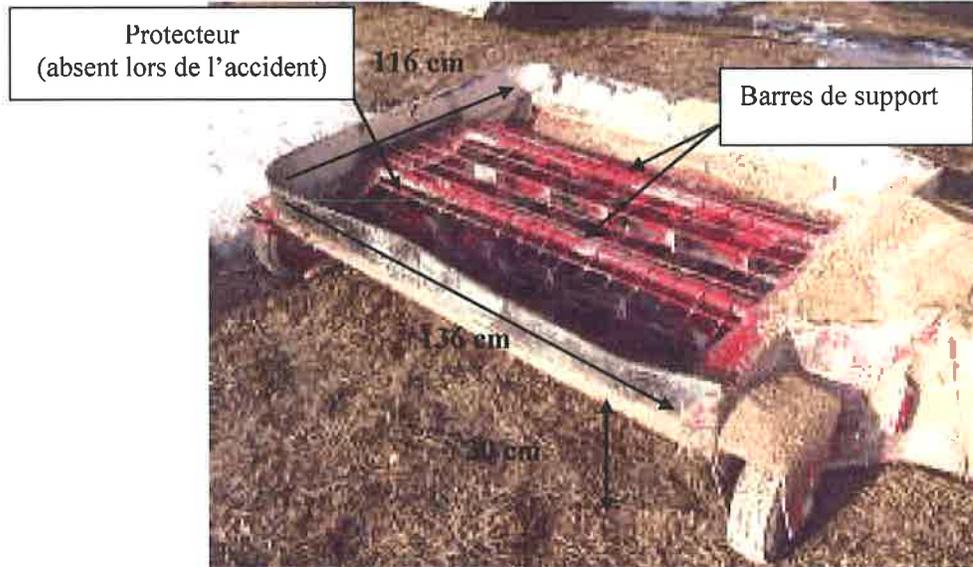
La trémie d'alimentation de la vis à grain est vendue avec un protecteur. Celui-ci est en métal grillagé et est superposé aux vis de chargement. La dimension des ouvertures dans le protecteur est de 8cm x 8cm. Le protecteur est déposé sur deux barres de métal fixées par soudure aux parois de la trémie. L'espace entre ces deux barres de support est de 39cm. Lorsqu'il est en place, le protecteur est boulonné de chaque côté sur les parois de la trémie.

Lors de l'accident, le protecteur est remisé.

Photo 8 : Trémie d'alimentation de la vis à grain impliquée dans l'accident (avec le protecteur d'origine)
Source : CSST, 2010-02-16

L'employeur choisit d'utiliser une vis à grain pour défaire les blocs de gru de blé pendant le chargement de la benne du camion. Puisque la dimension des ouvertures du protecteur est inférieure à celle des blocs retrouvés dans le gru de blé manutentionné, l'employeur fait retirer ce protecteur. Ainsi, la vis à grain est utilisée sans que le protecteur de la trémie d'alimentation soit en place, rendant les vis de chargement accessibles alors qu'elles sont en mouvement.

La mise en place du protecteur sur la trémie d'alimentation aurait empêché que les pieds du travailleur soient exposés aux éléments en mouvement de la vis à grain.

Le 16 mars 2010, l'interdiction d'utiliser la vis à grain est levée, l'employeur ayant protégé la zone dangereuse de la trémie d'alimentation à l'aide d'un protecteur confectionné selon les distances de sécurité incluses dans la norme CSA Z432-04 (protection des machines). D'autre part, le rapport RAP [REDACTED] daté du 25 mars 2010 interdit la mise en marche de la vis à grain sans la présence de son protecteur. Il est, par le fait même, demandé à l'employeur d'élaborer une méthode de travail sécuritaire pour défaire les blocs de gru de blé lors du chargement.

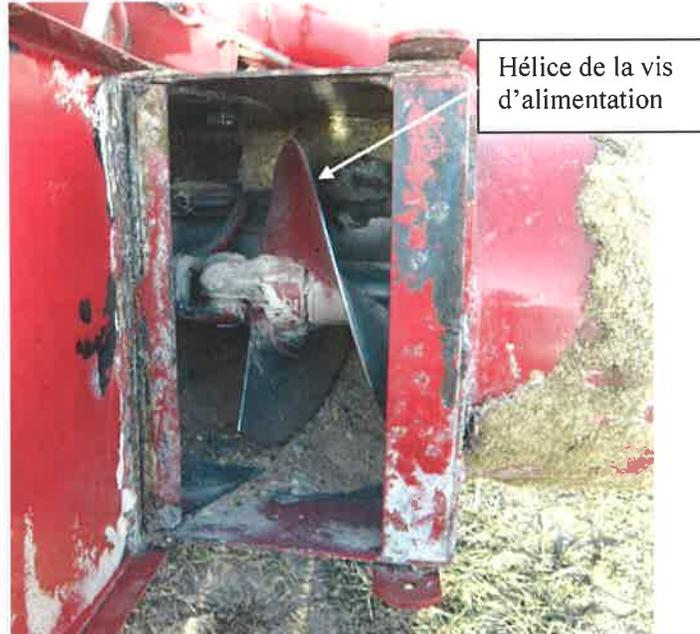
À l'extrémité des deux vis d'entraînement se trouve la vis d'alimentation. Celle-ci est dans un conduit cylindrique. L'espace libre entre l'hélice de la vis d'alimentation et la paroi du conduit est de quelques centimètres seulement (photo 9). C'est à cet endroit que le pied du travailleur est broyé lors de l'accident.

Photo 9 : Vis d'alimentation à l'intérieur du conduit cylindrique (protecteur ouvert)
Source : CSST, 2010-02-16
