RAPPORT D'ENQUÊTE

**Accident mortel survenu à un employeur
le 18 mars 2017 à l'entreprise Ferme Steev Larose inc.
137, rang de la Grande-Ligne à Saint-Isidore**

Direction régionale de la Chaudière-Appalaches

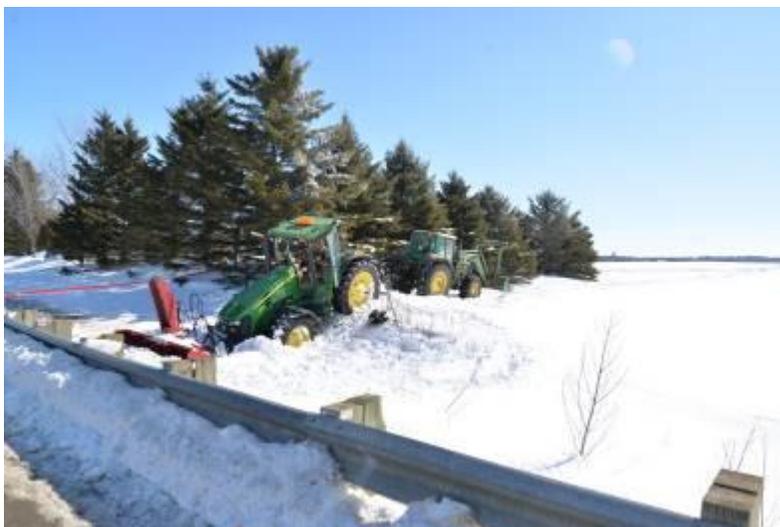
Scène de l'accident

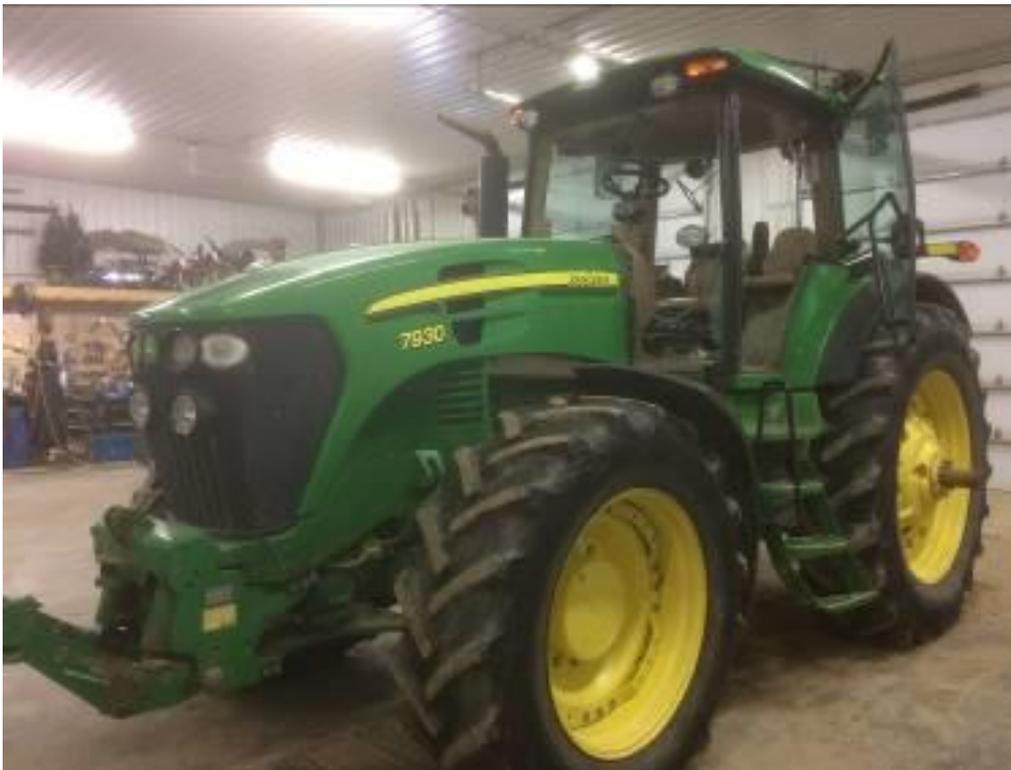
Tracteur JD 7930

Le certificat d'immatriculation confirme que l'année de fabrication est 2010. Selon TractorData, fournisseur des spécifications de tracteurs aux agriculteurs, aux propriétaires et à l'industrie de la machinerie agricole, le poids du tracteur est estimé à 8 042 kilogrammes. Il est équipé de pesées de 825 kilogrammes sur chacune des roues arrière. À l'avant est fixé un système de relevage de marque Zuiberg. Son poids est estimé à 816 kilogrammes. Le poids d'une roue est estimé à 316 kilogrammes. Chaque roue contient un produit de lestage liquide. Considérant l'ajout de tous ces équipements, le poids total du tracteur est alors majoré à 11 140 kilogrammes.

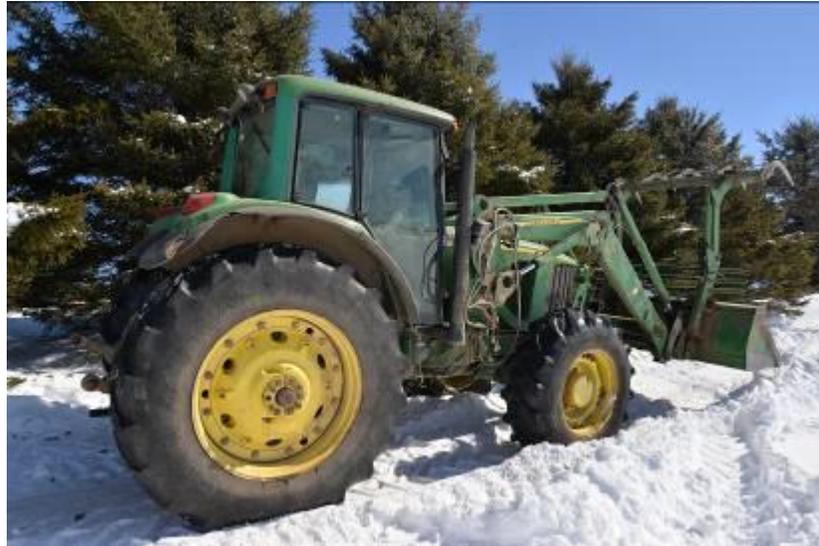
Tracteur JD 7520

Le certificat d'immatriculation confirme que l'année de fabrication est 2004. Selon TractorData, le poids du tracteur est estimé à 6 036 kilogrammes. Il est équipé de pesées de 205 kilogrammes sur chacune des roues arrière. Il est muni d'une chargeuse auto nivelant de marque John Deere dont le poids est estimé à 1 360 kilogrammes. Considérant l'ajout de tous ces équipements, le poids total du tracteur est alors majoré à 7 793 kilogrammes.

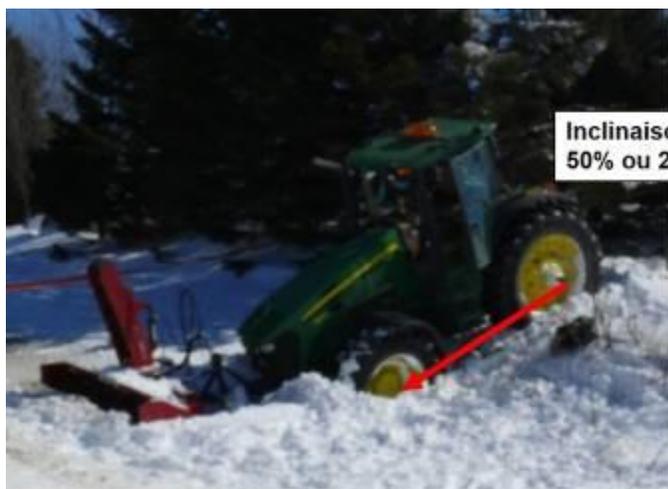
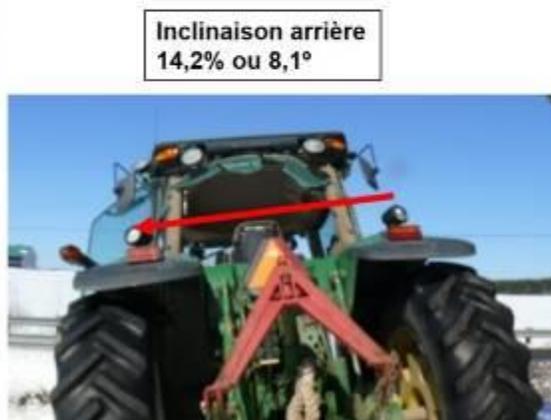
Inclinaisons du tracteur JD 7930

Les roues arrière du tracteur enlisé sont au sommet du fossé. Ses roues avant ainsi que la souffleuse qui est fixée à l'attelage hydraulique située à l'avant du tracteur sont dans le fossé. La pente du fossé dans lequel le tracteur est enlisé est estimé à 50% ou 26°. Le tracteur est incliné vers la gauche de près de 14,2% ou 8,1°.

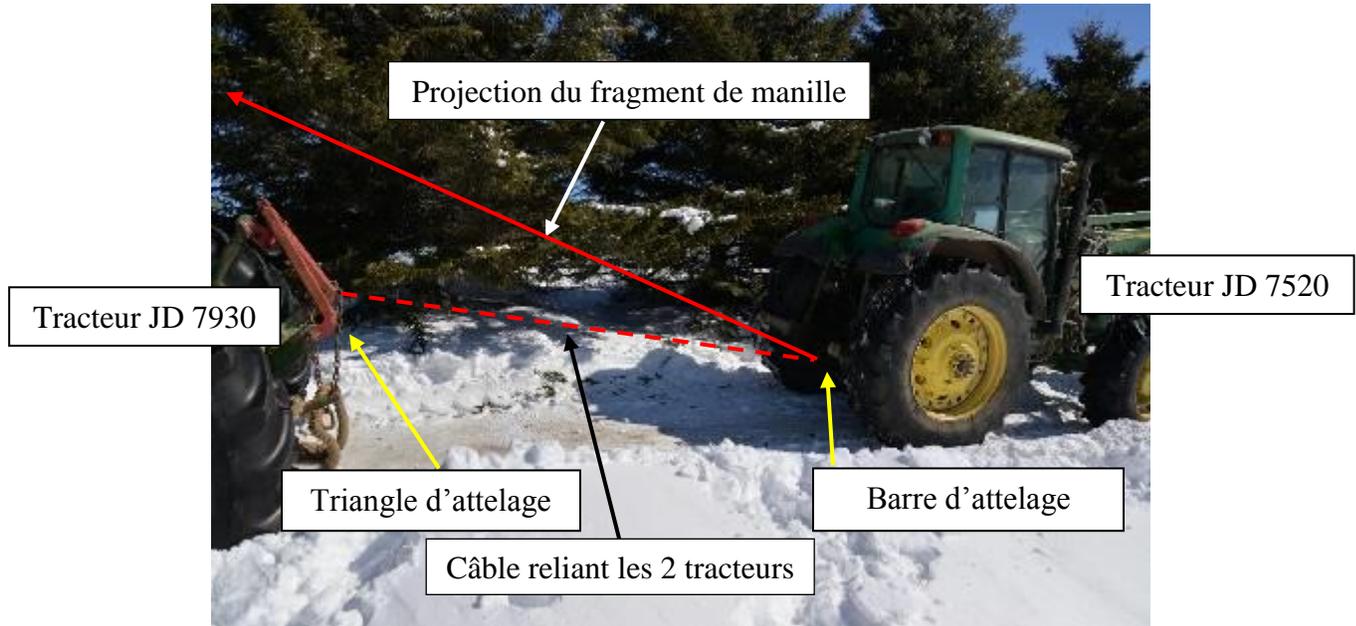
Le tracteur JD 7930 enlisé et le tracteur JD 7520 de tire sont reliés entre eux à l'aide d'un câble, d'une chaîne et d'une manille. Le tracteur enlisé est attaché au niveau du triangle d'attelage qui est fixé à l'attelage hydraulique à trois points à une hauteur de 110 centimètres du sol. Il est relié au tracteur de tire au niveau de sa barre d'attelage par rapport au sol de 53.5 centimètres.

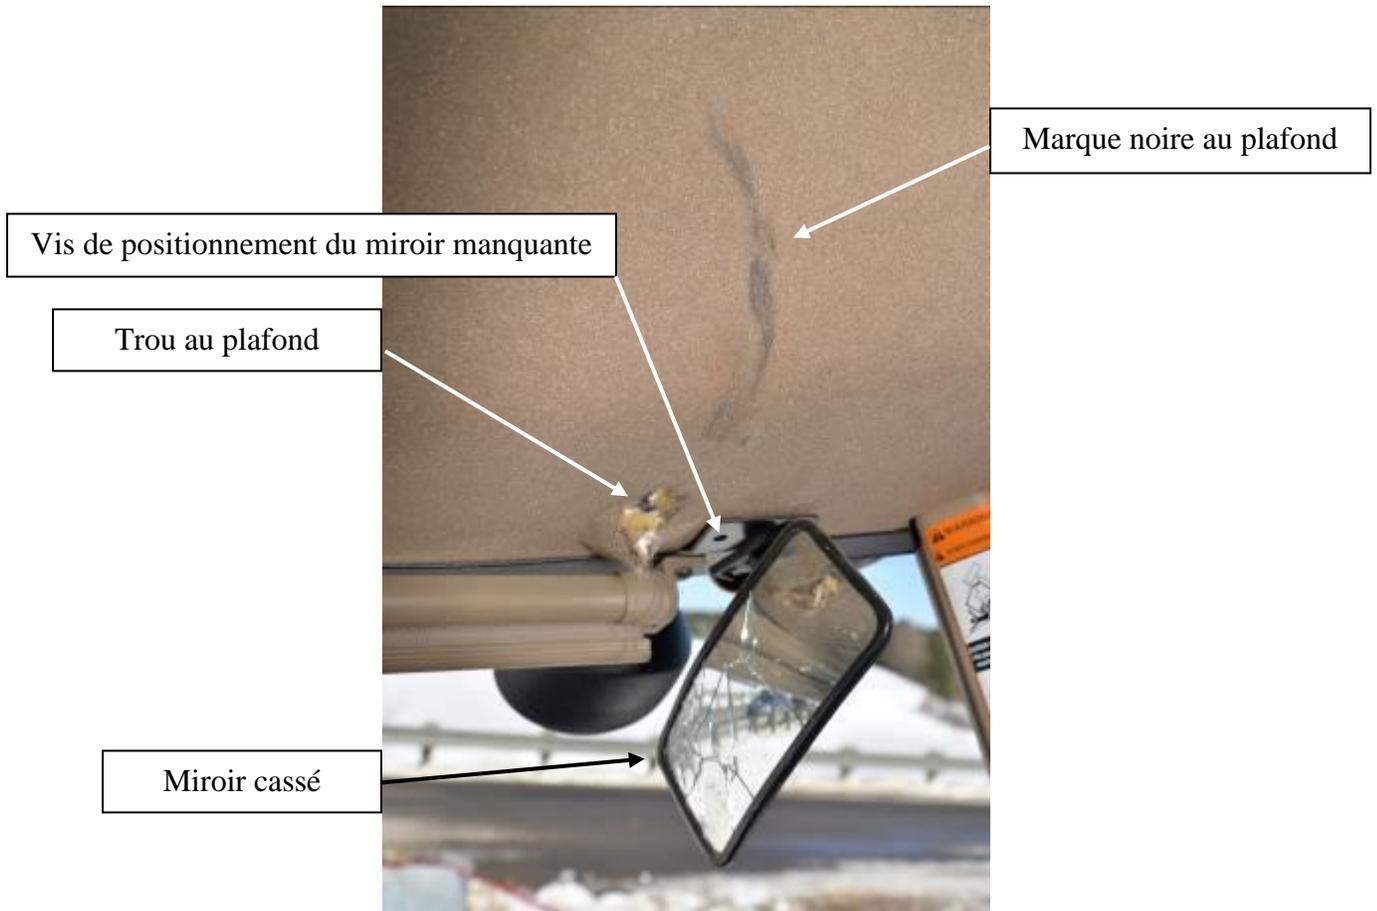
Le fragment de manille projeté est passé au travers de la vitre arrière du tracteur JD 7930, atteignant au passage l'employeur. Par la suite, le fragment percute le plafond de l'habitacle du tracteur (marque noire, trou au plafond et miroir cassé), puis poursuit sa course au travers du pare-brise et termine celle-ci sous la roue avant droite du tracteur.

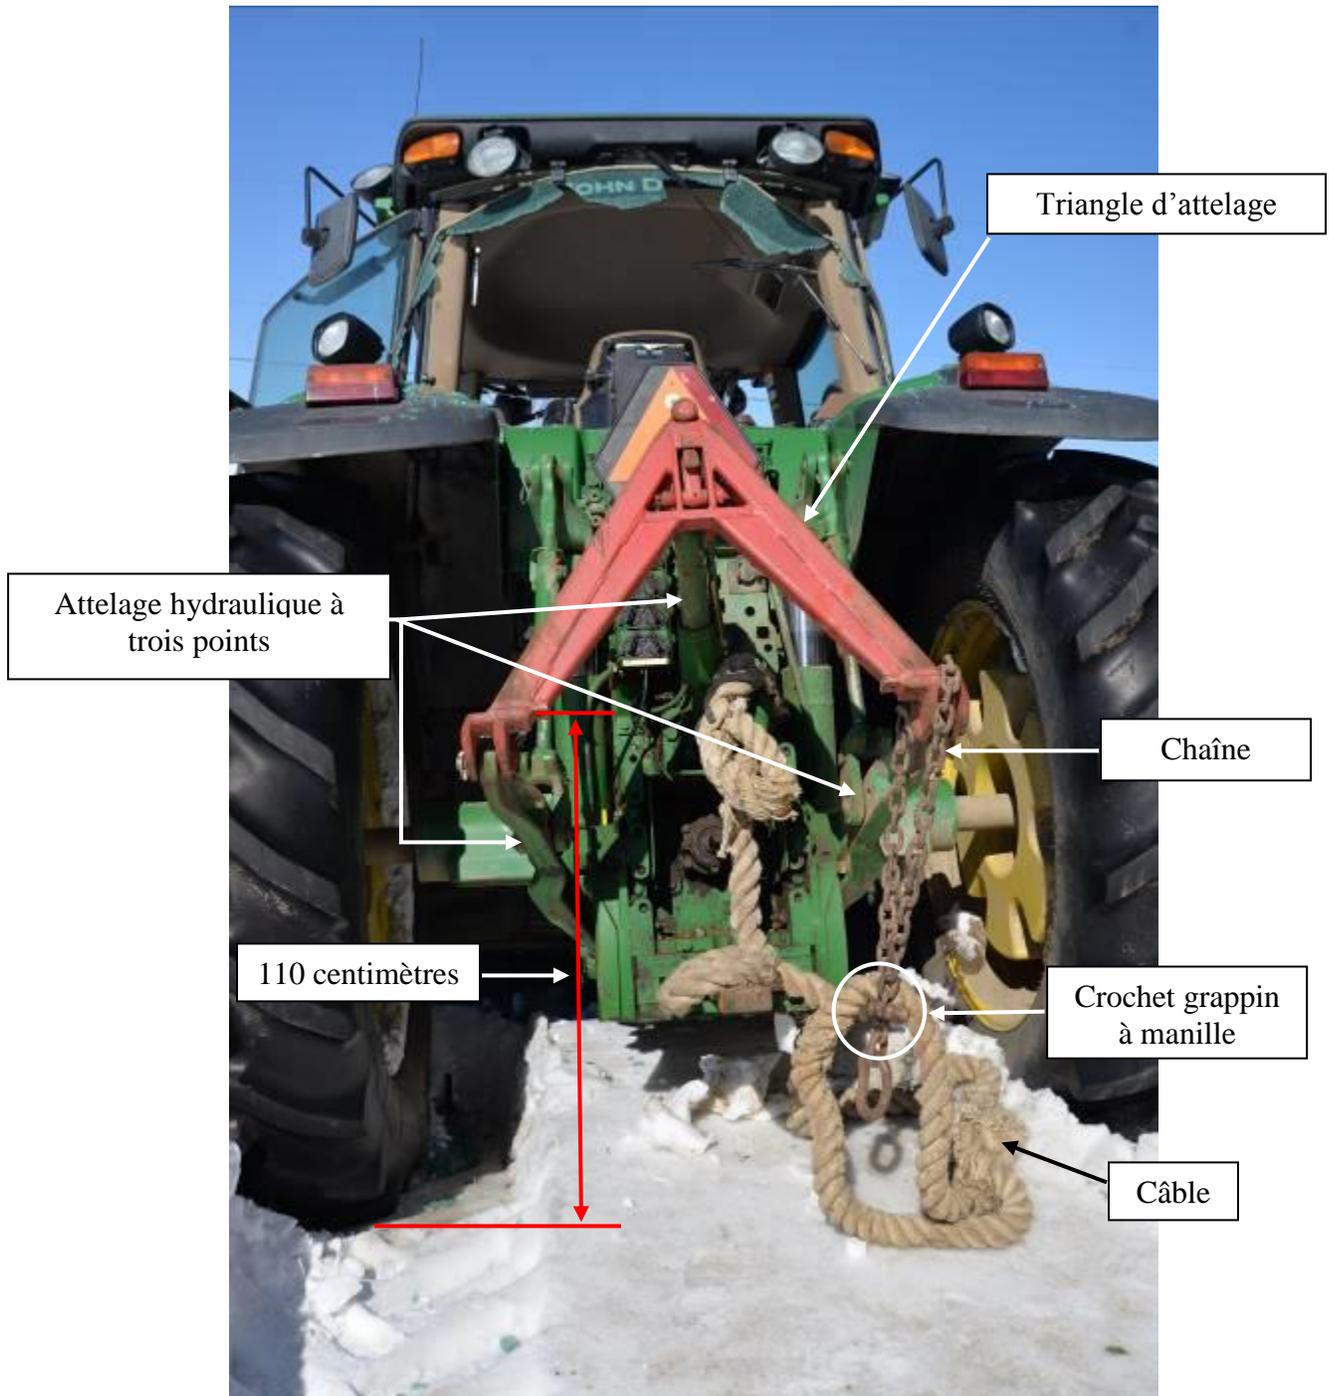
Une chaîne est enroulée autour de la partie inférieure droite du triangle d'attelage, qui est fixé à l'attelage hydraulique à trois points du tracteur JD 7930. La hauteur de cette partie par rapport au sol est de 110 centimètres. La chaîne est passée par la boucle du câble. Le crochet grappin à manille avec loquet est venu se verrouiller à la maille de la chaîne.

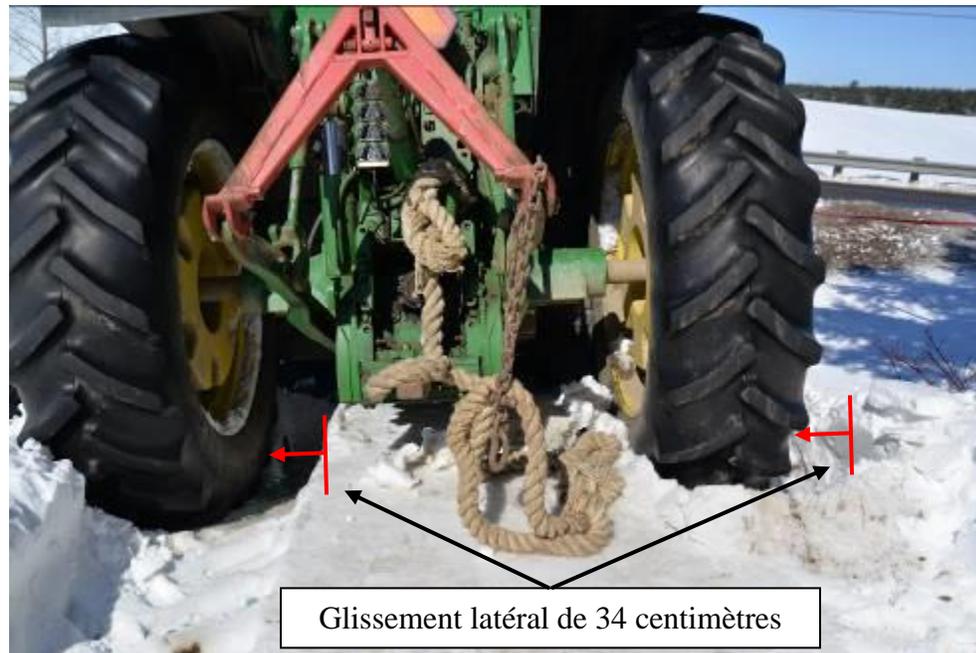
Les traces des roues arrière du tracteur JD 7930 démontrent un glissement latéral vers la gauche de 34 centimètres.

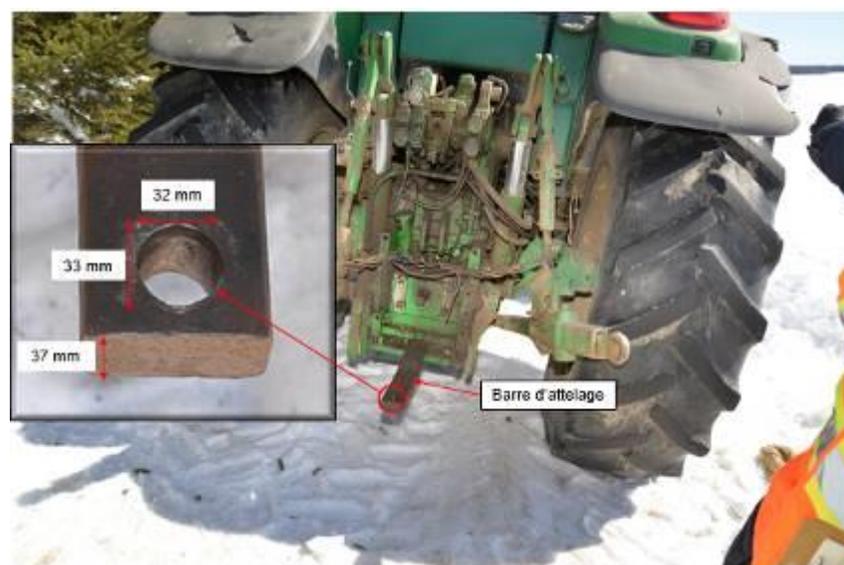
Selon le témoignage du travailleur, le câble est relié par sa boucle à la manille, qui elle est fixée à la barre d'attelage du tracteur JD 7520 à l'aide de la goupille. La hauteur de celle-ci par rapport au sol est estimée à 53 centimètres. L'ouverture dans la barre d'attelage a les dimensions suivantes : 32 millimètres par 33 millimètres et son épaisseur est de 37 millimètres.

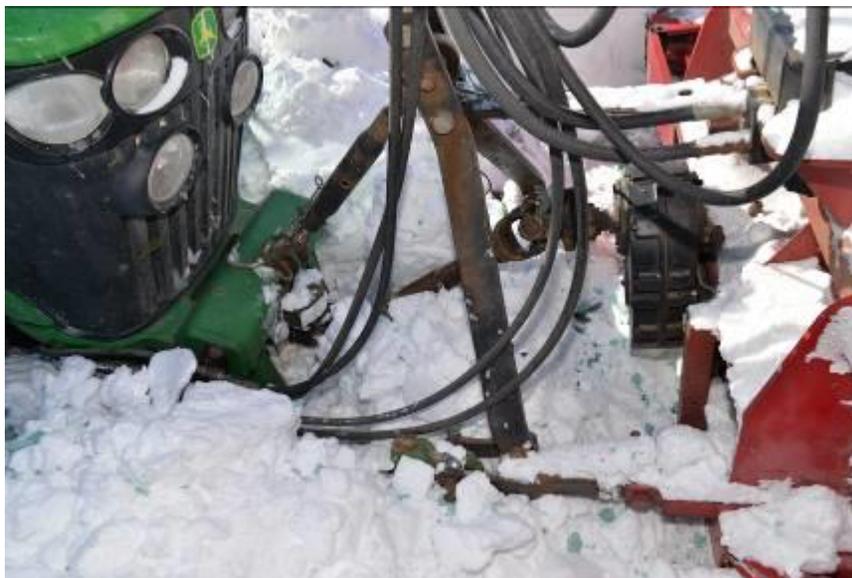
Vue entre le tracteur JD 7930 et la souffleuse à neige

De la neige s'est accumulée entre le tracteur JD 7930 et la souffleuse qui y est fixée.

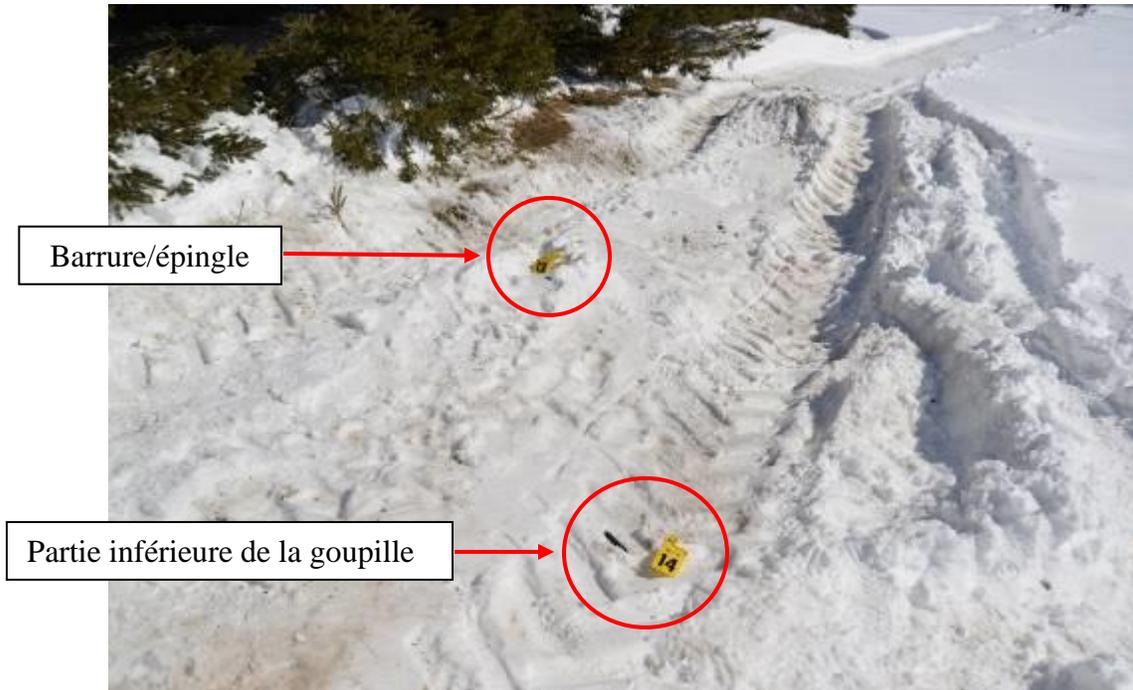
Lors du déplacement du tracteur JD 7520, la barrure/épingle et la partie inférieure de la goupille ont été retrouvées tel que présenté au schéma ci-dessous.

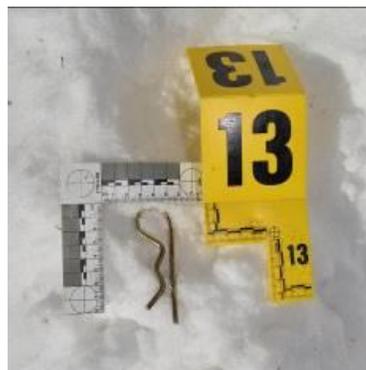
La barrure/épingle a été retrouvée intacte. Elle a une longueur de 95 millimètres. Le travailleur mentionne qu'il ne se souvient pas si la barrure/épingle ou « *cotter pin* » a été installée sur la goupille.

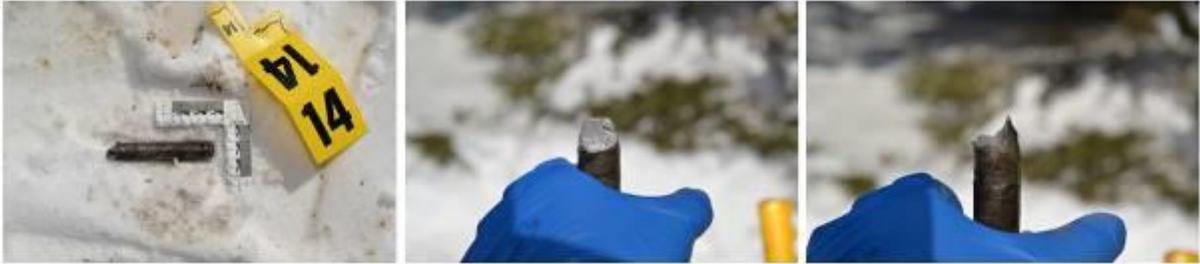
La partie inférieure de la goupille (numéro 14) présente une cassure (photo du centre) et une courbure (photo de droite). Cette partie a une longueur estimée de 125 millimètres et un diamètre de 20 millimètres. On ne retrouve aucune inscription sur la partie inférieure de la goupille.

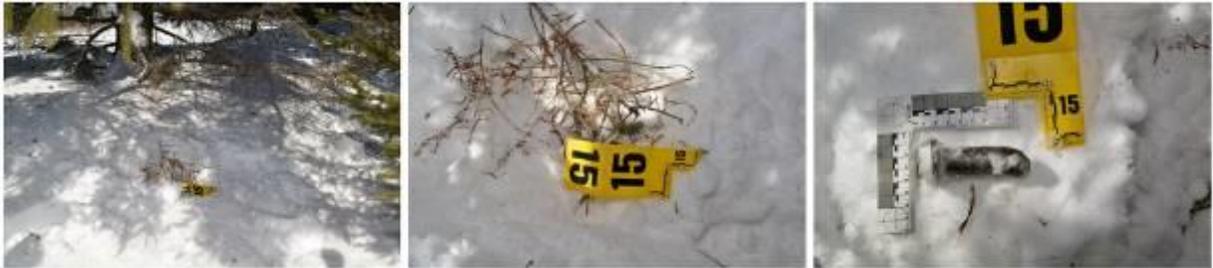
La partie supérieure de la goupille (numéro 15) a été retrouvée dans la neige sous les branches de la rangée de conifères situées à proximité du tracteur JD 7930. Cette partie a une longueur estimée de 89 millimètres et un diamètre de 20 millimètres. On ne retrouve aucune inscription sur la partie supérieure de la goupille.

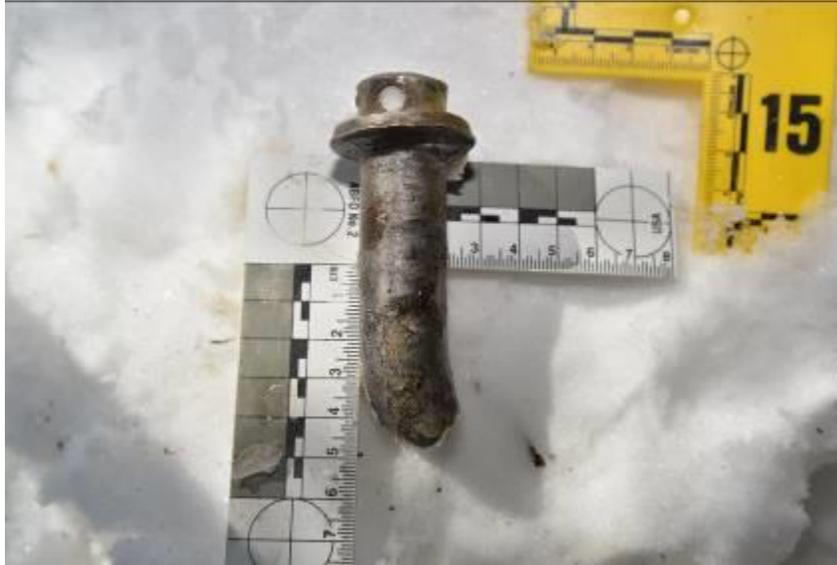
La partie supérieure de la goupille présente une cassure et une courbure à sa base.

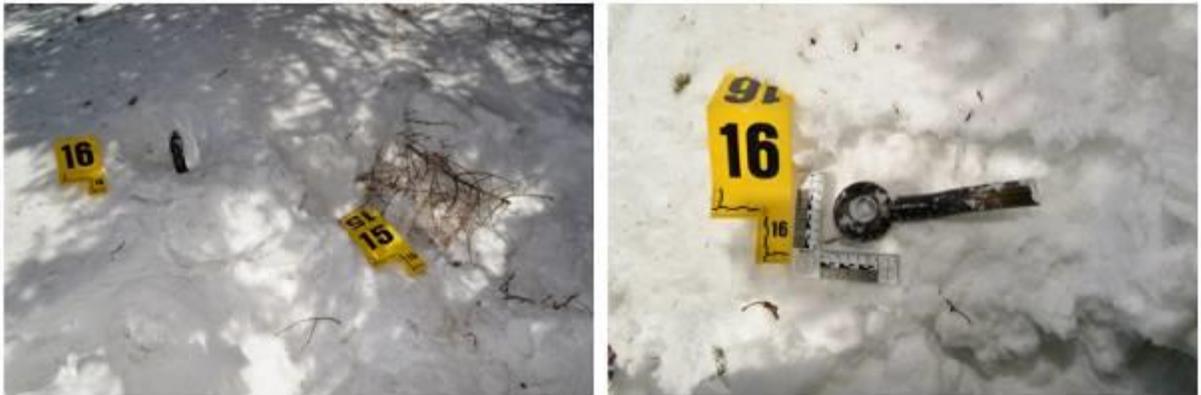
Un fragment de manille (numéro 16) a été retrouvé dans la neige sous les branches de la rangée de conifères près de la partie supérieure de la goupille (numéro 15), situées à proximité du tracteur JD 7930.

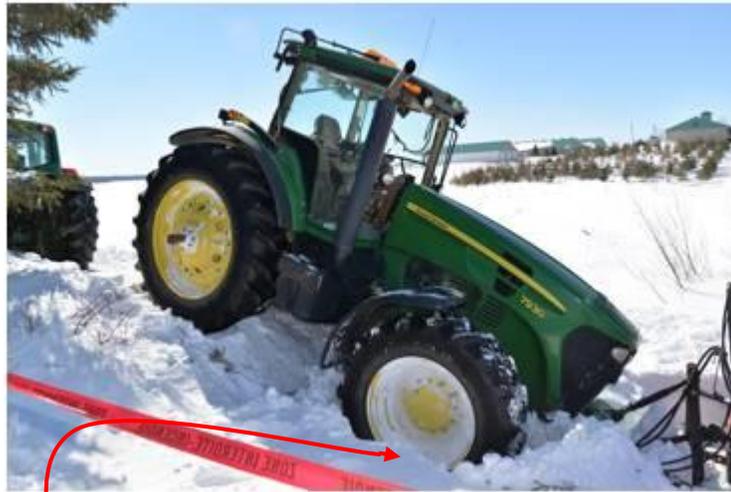
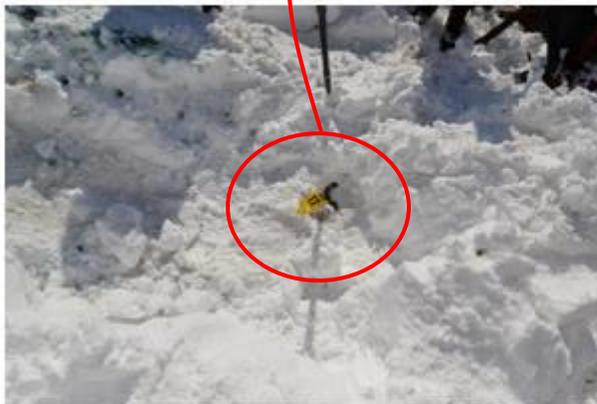
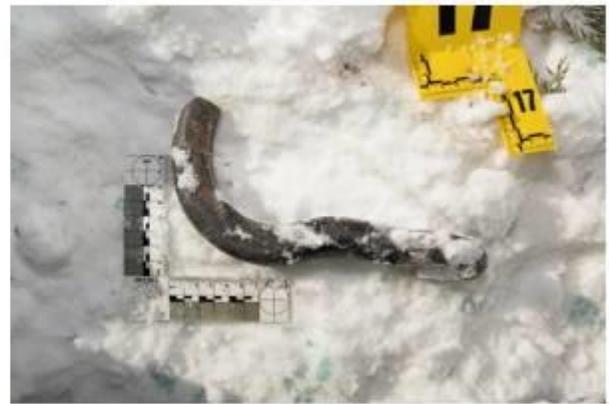
Deuxième fragment de manille retrouvé sous la roue avant droite du tracteur JD 7930

L'autre fragment de manille (numéro 17) a été retrouvé dans la neige sous la roue avant droite du tracteur JD 7930 suite à son remorquage.

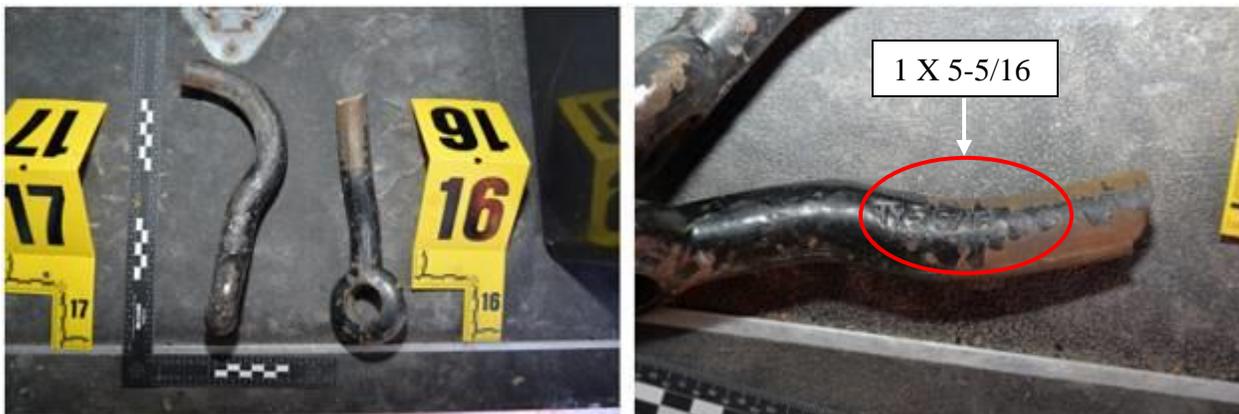
La première partie de manille (numéro 16) porte l'inscription 1 X 5-5/16. Elle mesure approximativement 200 millimètres de long et son diamètre est de 25 millimètres. L'œillet a un diamètre approximatif de 27 millimètres.

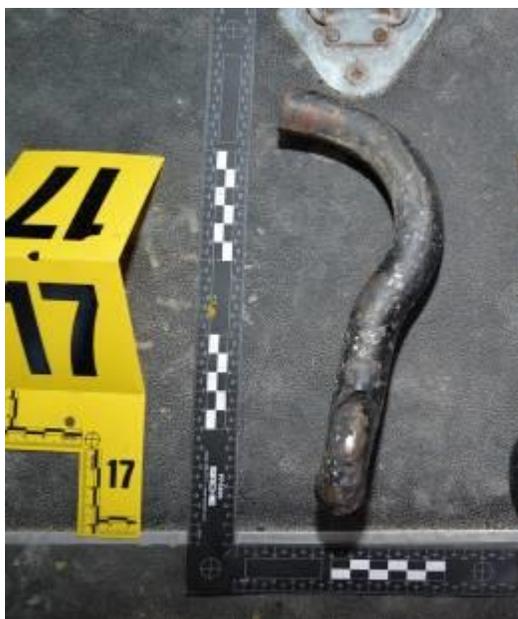
Il n'y a aucune inscription sur la deuxième partie de manille (numéro 17). Elle mesure approximativement 220 millimètres de long et son diamètre est de 25 millimètres. L'œillet a un diamètre approximatif de 27 millimètres.

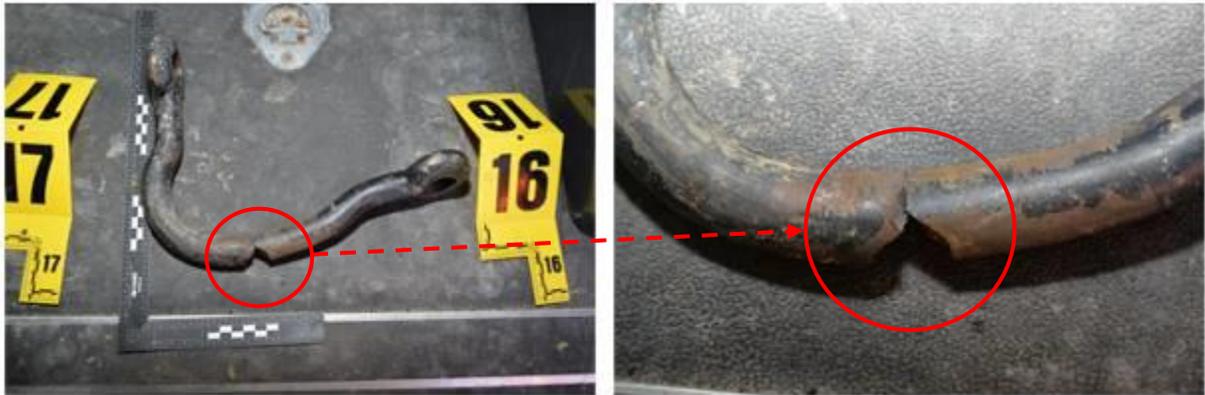
Une fois réunies, les parties présentent l'aspect de la photo de gauche ci-dessous. Un morceau de métal manquant n'a pas été retrouvé.

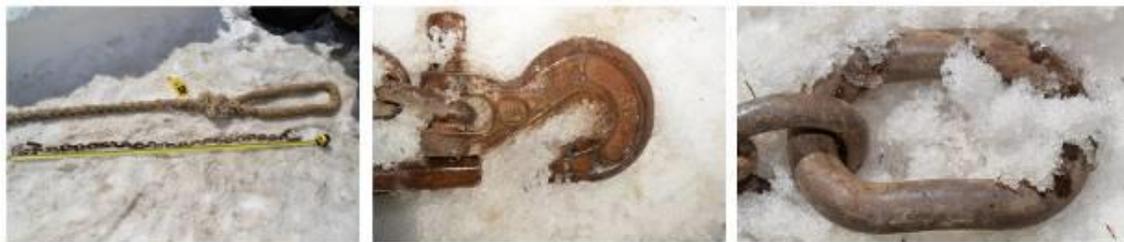
Chaîne

La chaîne a une longueur totale estimée à 184 centimètres. À l'une des extrémités, il y a un crochet grappin à manille avec loquet où il y est inscrit Alloy et 1/2. À l'autre extrémité, s'y retrouve le maillon de tête. La chaîne n'est pas munie d'une plaque descriptive.

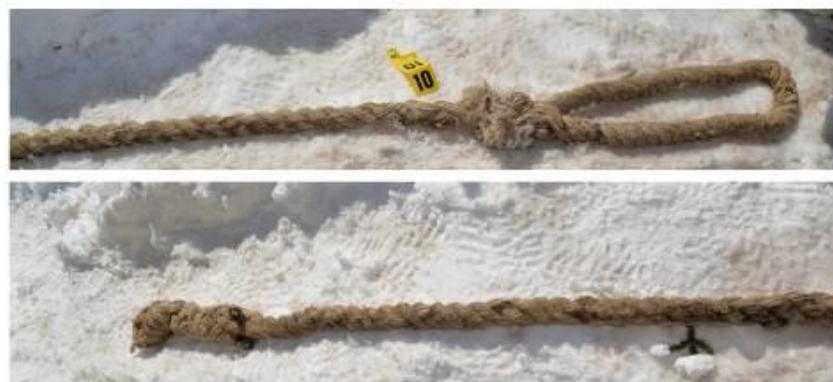
Le câble a une longueur approximative de 405 centimètres. Il est composé de trois torons et son diamètre est de 60 millimètres. Celui-ci est en nylon et plusieurs brins sont rompus ou effilochés. Il y a des boucles à chacune de ses extrémités composées d'épissures.

Selon « Samson Rope Technologies inc. » spécialisée dans le développement et la fabrication de cordage, ce type de câble présente une capacité moyenne à la rupture de 61 200 kilogrammes. Il n'est pas conçu pour le remorquage d'une machine ou d'un équipement enlisé.

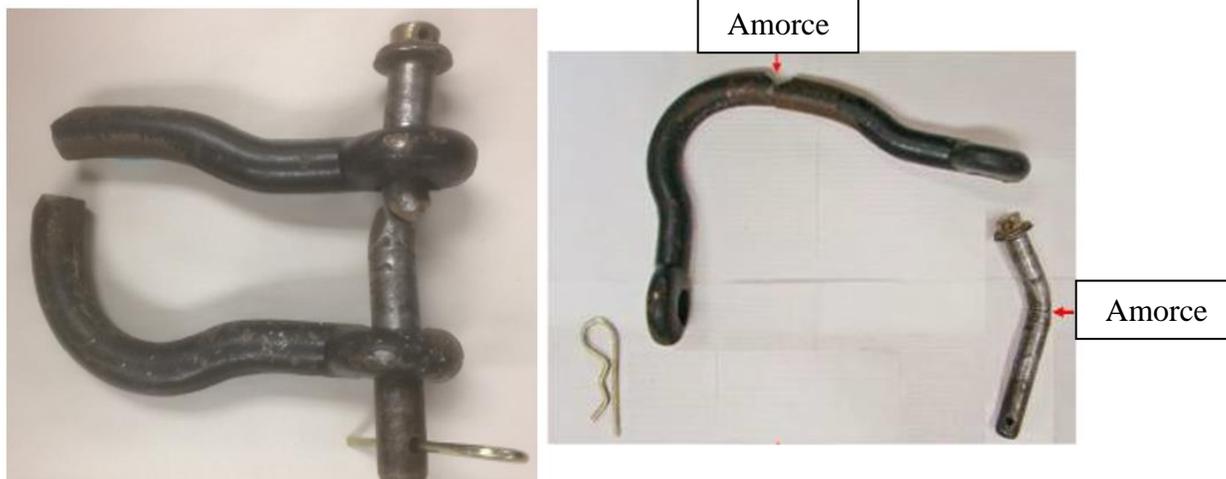
Manilles et goupilles reconstituées

L'un des examens a révélé que la goupille présente une formation de multiples fissures par déchirement lent de l'acier sur la surface pliée et en tension. Selon l'expertise réalisée, il semble qu'il y ait eu un essai de traction lent du tracteur JD 7520 sur celui enlisé. Il y a eu déchirement lent de l'acier par surcharge se traduisant par la formation de multiples fissures adjacentes au bris. Le phénomène de clivage sur plus de 95% de la surface de rupture indique un éclatement soudain de l'acier sous pression. Le morceau manquant au niveau de la manille, à l'emplacement de l'amorce, indique que l'acier a éclaté au moment du bris. La goupille est identifiée comme étant l'élément le plus faible de l'ensemble.

Les conclusions du rapport d'expertise du CMQ sont que la manille et la goupille ne présentent pas de défaut de fabrication. Ils se sont brisés en service sous les effets séquentiels d'une surcharge lente au moment de la tentative de tire entre les deux tracteurs, suivi de l'éclatement soudain des deux pièces sous l'effet du coup de fouet engendré par le tracteur JD 7520 déjà en déplacement alors que le câble n'est pas sous tension (mouvement de « swing »). Donc, ce scénario est la seule façon de briser au même moment deux pièces de résistance ultime différente, c'est-à-dire par impact.

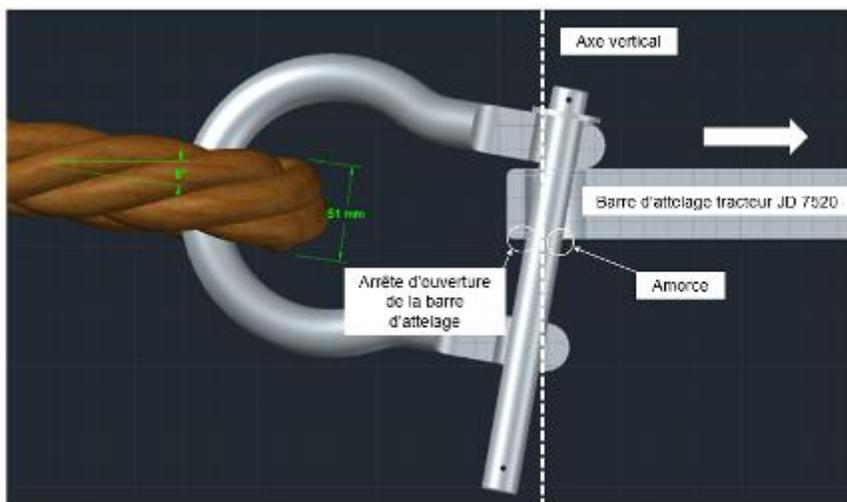
d'attelage plutôt que par la surface de l'épaisseur de celle-ci. Il y est noté que cette particularité du montage a pour effet de doubler la contrainte appliquée au niveau de la tige de la goupille.

Désaxement de la manille et de la goupille

L'utilisation d'une manille avec une goupille d'une dimension inférieure à celle prévue et sans ajustement pour centrer la tige de celle-ci dans l'ouverture de la barre d'attelage du tracteur JD 7520 lors d'une traction non axiale, cause une contrainte excessive sur la goupille. Celle-ci a cédé sous les effets séquentiels d'une surcharge lente au moment de la tentative de tire entre les deux tracteurs, suivi de l'éclatement soudain des deux pièces sous l'effet du coup de fouet engendré par tracteur JD 7520 déjà en déplacement.

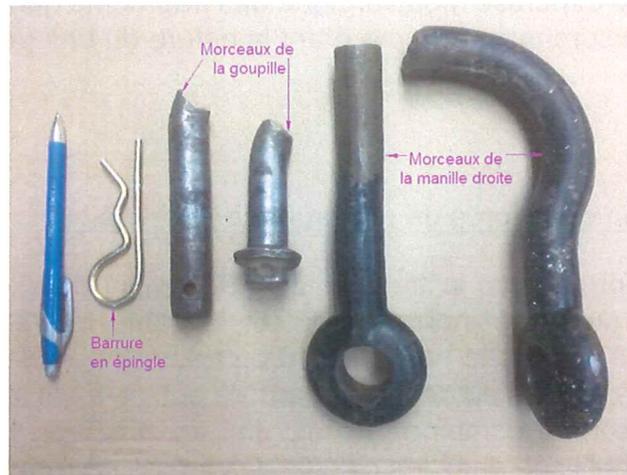
Le 18 mars 2017 lors de tentatives pour sortir un tracteur enlisé dans un fossé enneigé, la manille du câble de remorquage cède. Le câble fouette et projette des fragments de manille dont l'un frappe mortellement l'opérateur du tracteur enlisé.

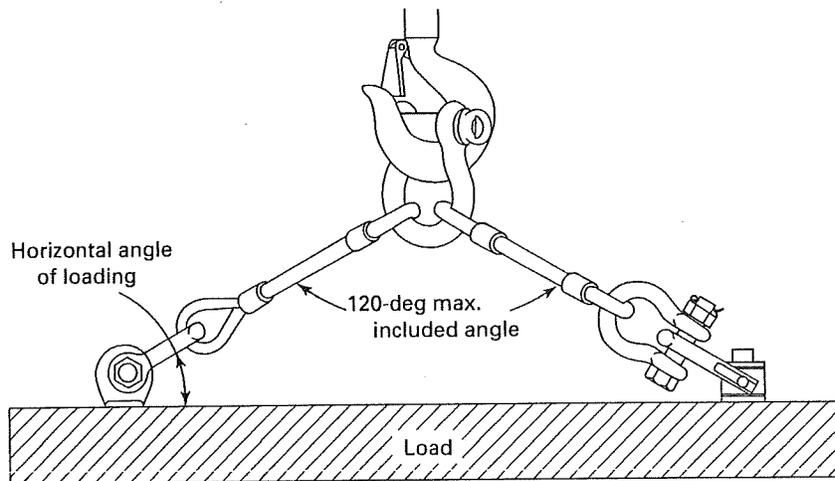
Fig. 26-1.9.1-1 Angle of Loading (Shackles)

Horizontal Angle, deg	Stress Multiplier
90	1.000
60	1.155
45	1.414
30	2.000

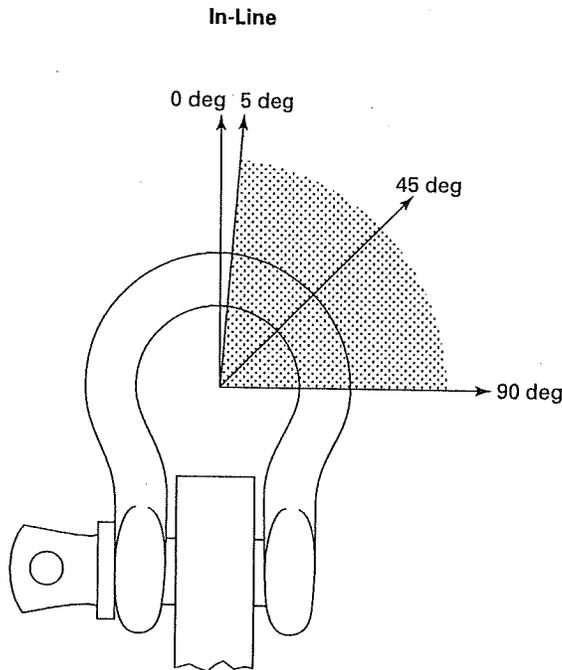
Fig. 26-1.9.4-2 Side Loading

Side Loading Angle, deg	% Rate Load Reduction
In-line (0) to 5	None
6 to 45	30%
46 to 90	50%
Over 90	Not recommended to load in this condition. Consult manufacturer or qualified person.

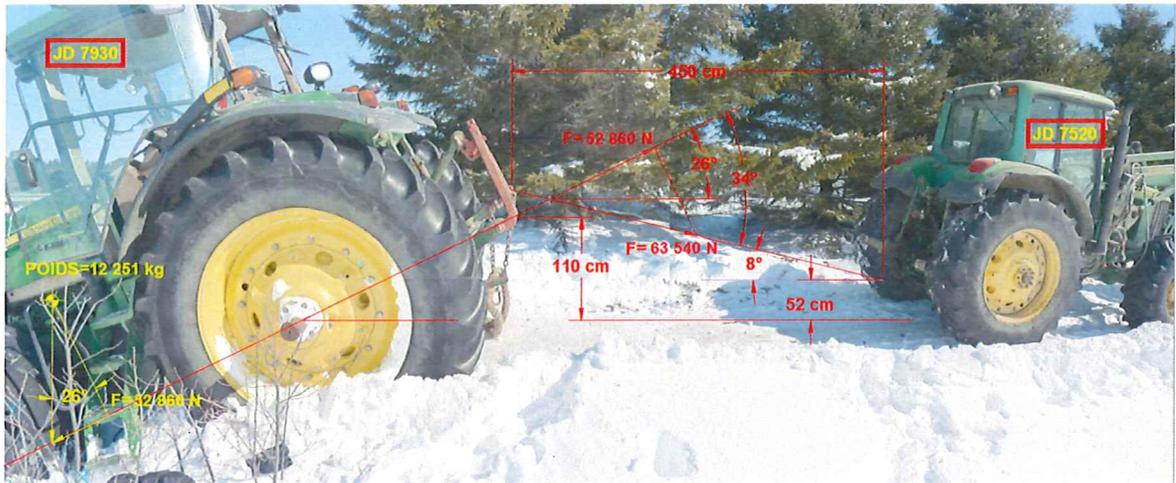
Estimation de la force de remorquage minimale en situation libre

Charge :

Masse du tracteur et souffleur JD7930 = 12 251 kg

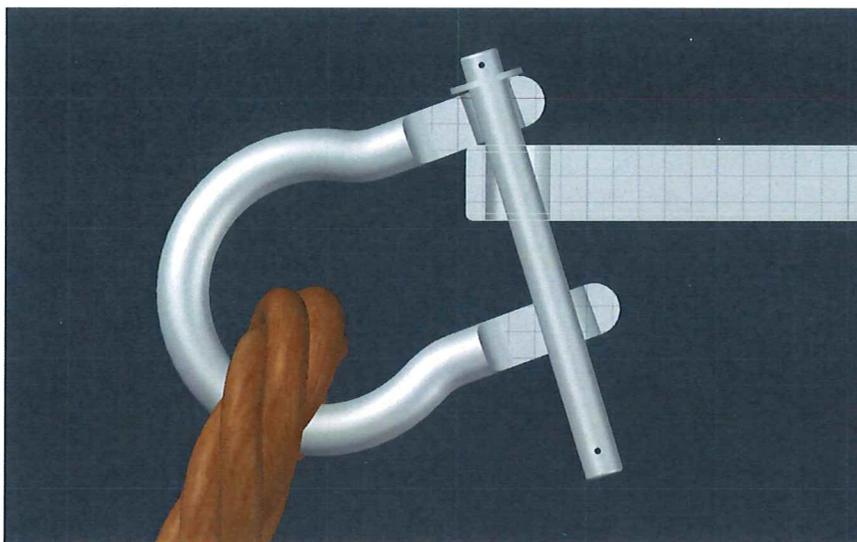
1 Assemblage de la manille droite à la barre de remorquage

Câble libre / aucune traction

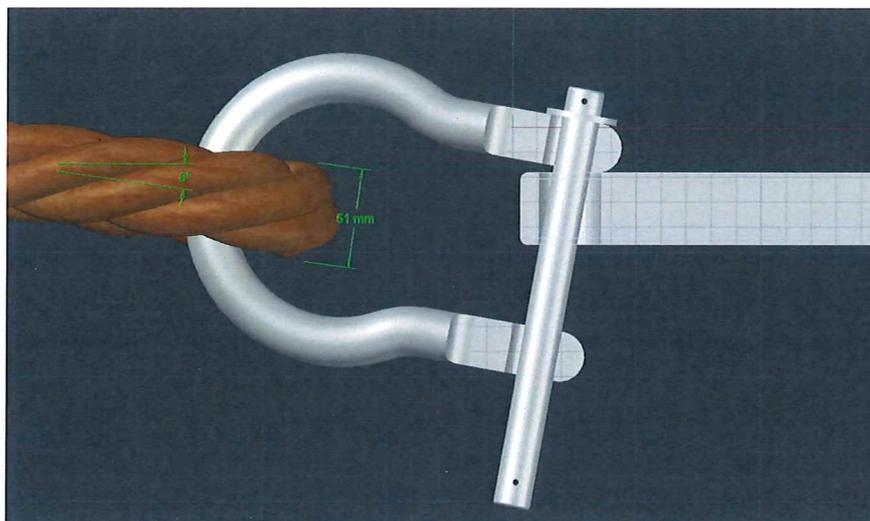
2 Début de la traction

La goupille s'appuie sur l'arrête de la barre de remorquage

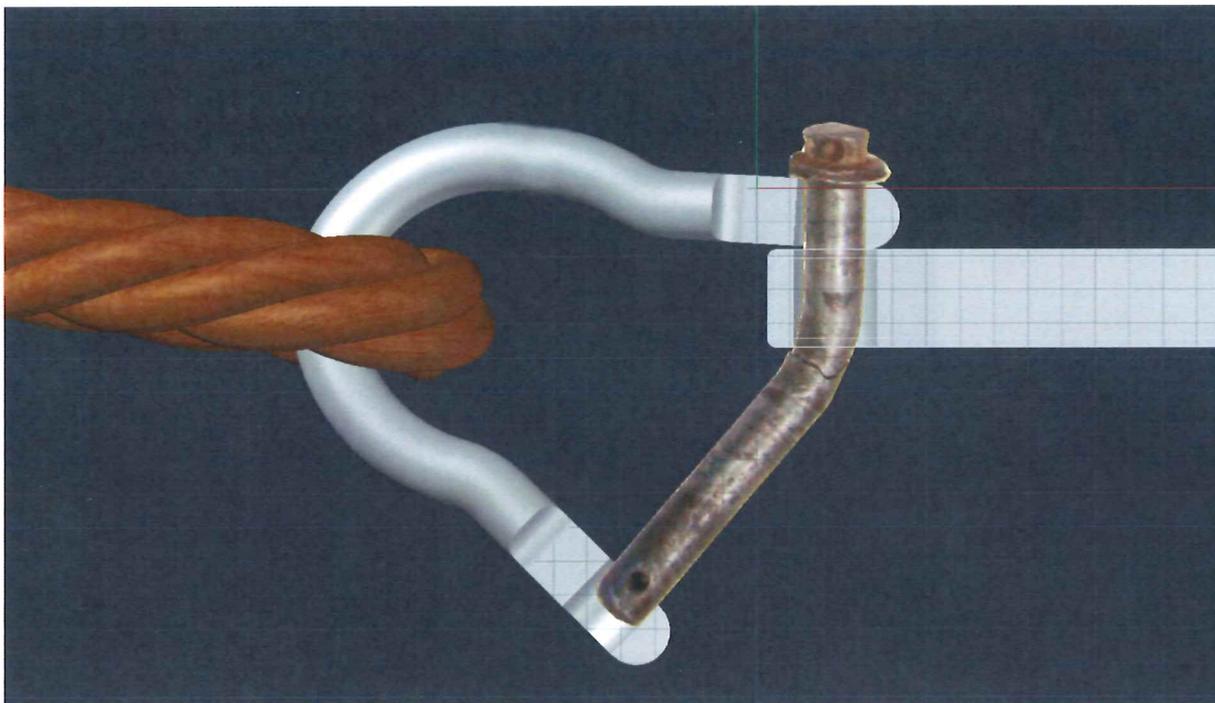
3 Début de la rupture

Position de la goupille montrant la zone de rupture

- L'insertion de la goupille dans le trou de la barre de remorquage sans utiliser des cales pour centrer la goupille cause une concentration de contraintes qui a pour effet de doubler les contraintes appliquées et conséquemment réduit la capacité nominale de 50% à 35 650 N (approximativement).
- La force de remorquage nécessaire (estimée) peut varier de 63 540 N à 128 580 N selon le degré de rétention du site (neige, pente, etc.) et la capacité de remorquage maximale disponible est d'au plus 154 000 N.

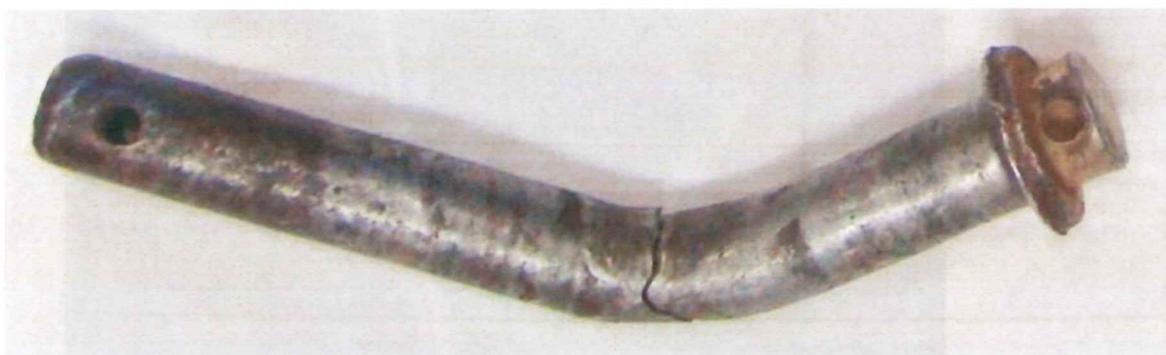
Goupille reconstituée

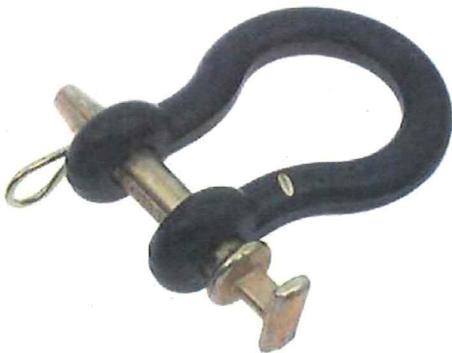
The CountyLine 1 in. x 5-5/16 in. Straight Clevis features a durable steel construction.

- 25,000 lb. working load limit
- Includes 1 in. dia. clevis pin and R-clip pin
- Usable length of clevis: 5-5/16 in.

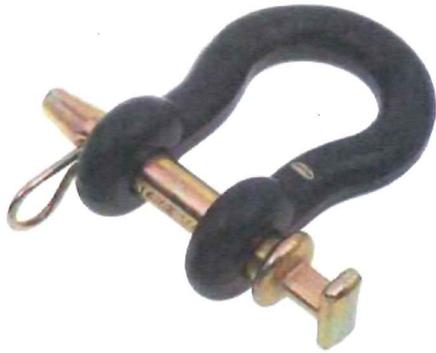
CountyLine® Straight Clevis is a durable replacement part

- 16000 lb. working load limit
- Includes 3/4 in clevis pin and clip pin
- Clevis pins are yellow zinc plated
- Designed and engineered totally forged straight clevis with heat treated pins
- Total forging provides better grain structure without built-in stresses and more consistency in strength, quality and conformity

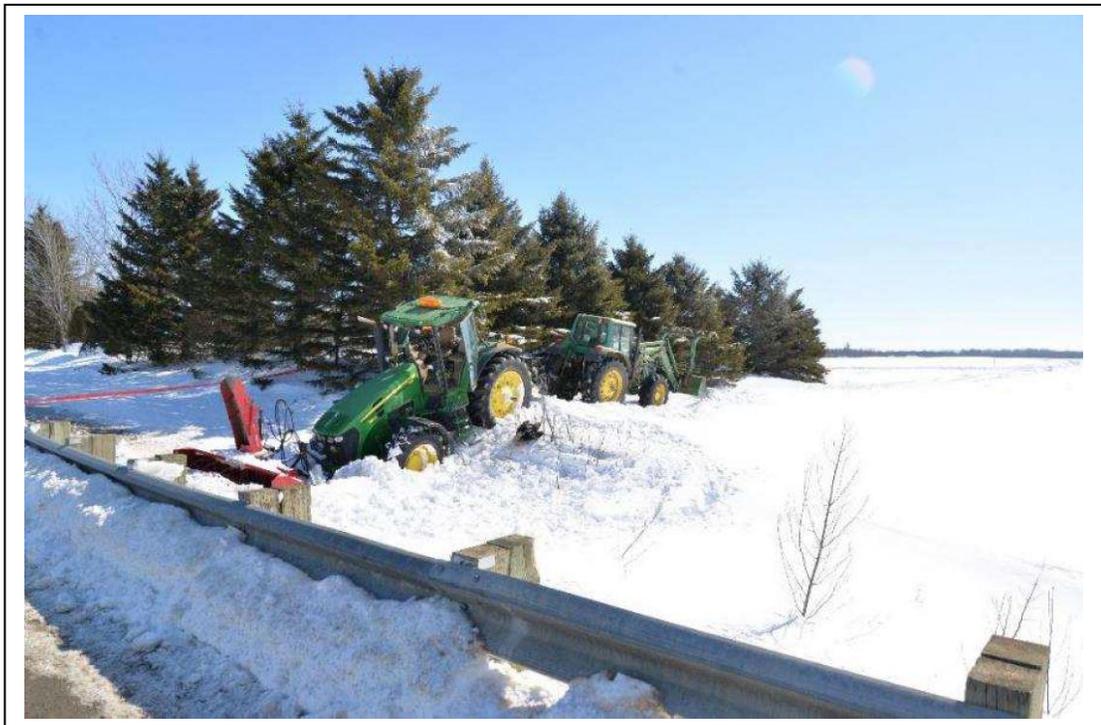
Photo 1. Lieu de l'accident montrant les deux tracteurs (photo de la CNESST).

La CNESST enquête sur les circonstances entourant un accident mortel survenu le 18 mars 2017 à St-Isidore. Une manille et une goupille se sont brisées (photo 2) en tentant de tirer un tracteur de 11772 kg hors d'un banc de neige à l'aide d'un second tracteur de 7793 kg (photo 1). La CNESST requiert l'expertise du CMQ afin de confirmer le bris des deux composantes par surcharge, sinon d'identifier le facteur ayant contribué à leurs bris.

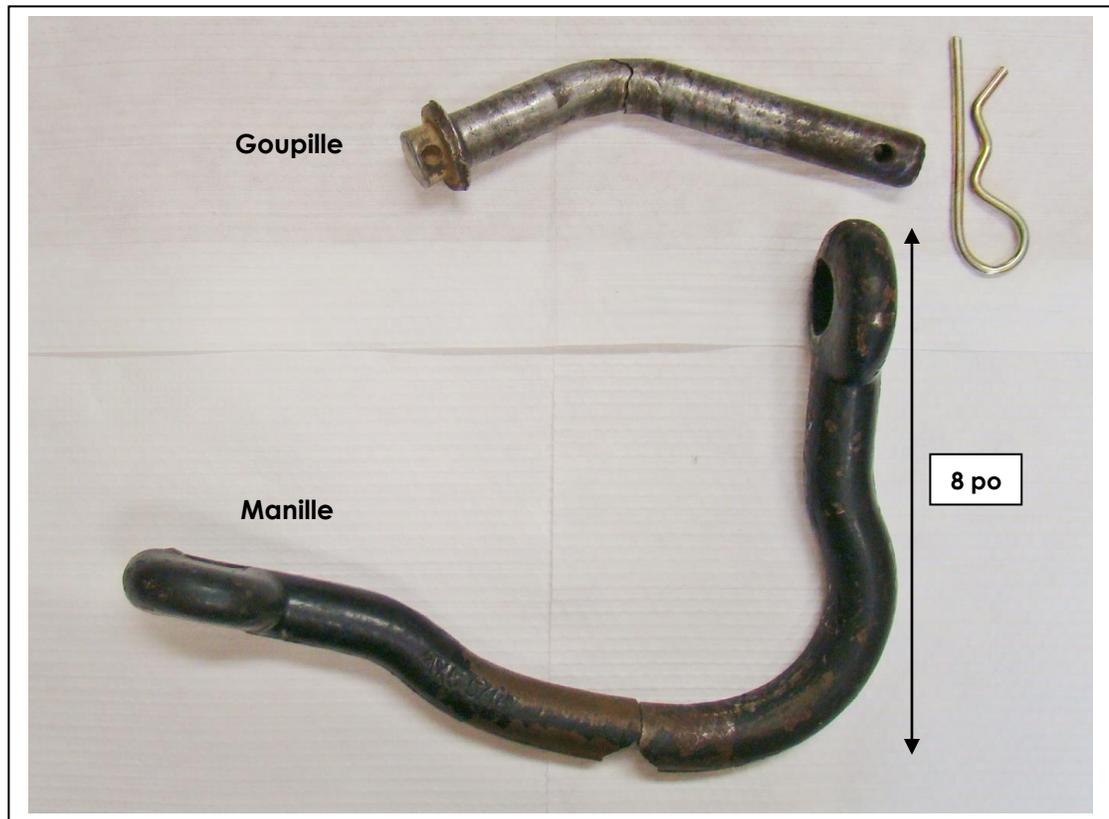
Photo 1. Manille et goupille brisées en service au moment de l'accident.
Dimensions de 8" long x 1" Ø de la manille et de 8" long x 3/4" Ø de la goupille.
Manille mesurée en position repliée d'origine.
