RAPPORT D'ENQUÊTE

**Accident mortel survenu à un employeur
le 18 mars 2017 à l'entreprise Ferme Steev Larose inc.
137, rang de la Grande-Ligne à Saint-Isidore**

Direction régionale de la Chaudière-Appalaches

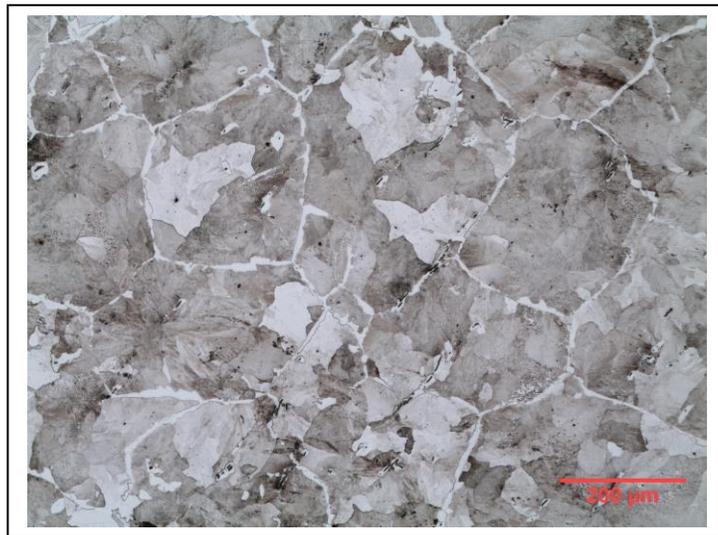
Photo 2. Microstructure perlitique de la manille en acier 1045 (100X – nital 3%).

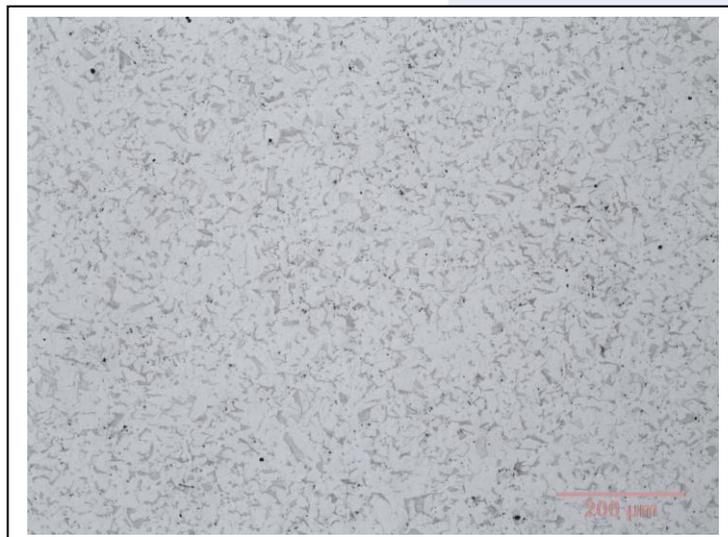
Photo 3. Microstructure ferritique de la goupille en acier 1018 (100X – nital 3%).

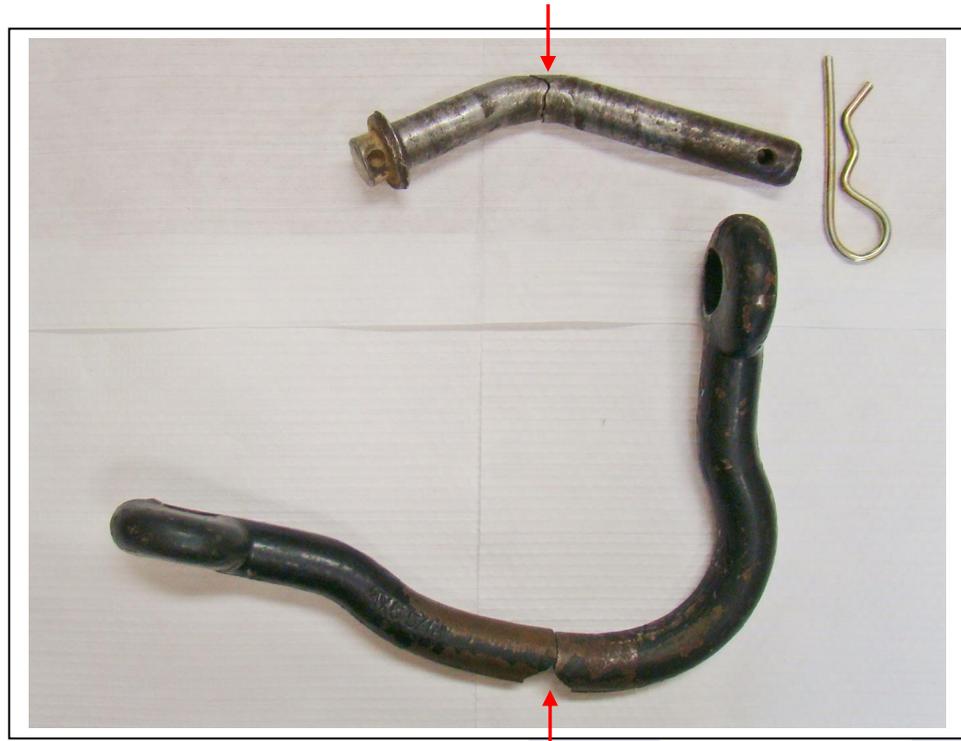
- 1) L'emplacement des amorces sur la manille et sa goupille se situe du côté des surfaces qui étaient en tension (photo 4) au moment de l'étirement du câble entre les deux tracteurs.

Photo 4. Emplacements des amorces de fissures sur les surfaces en tension de la manille et de la goupille avant leur bris (flèches rouges).

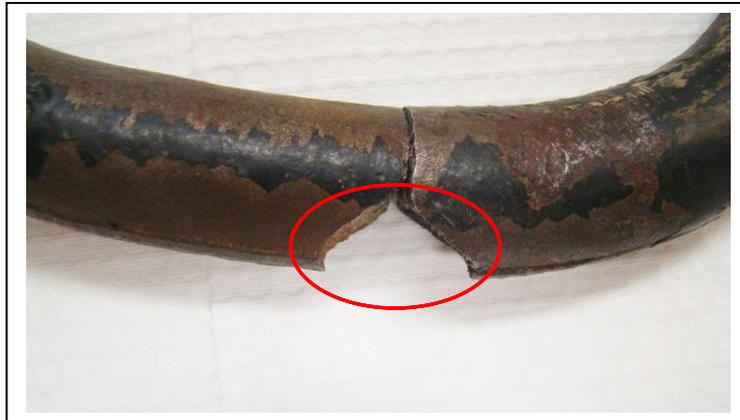
- 2) Il y a un morceau manquant à l'emplacement de l'amorce sur la manille (photo 5), indication que l'acier a éclaté au moment du bris.

Photo 5. Morceau éclaté dans la zone d'amorce de la manille.

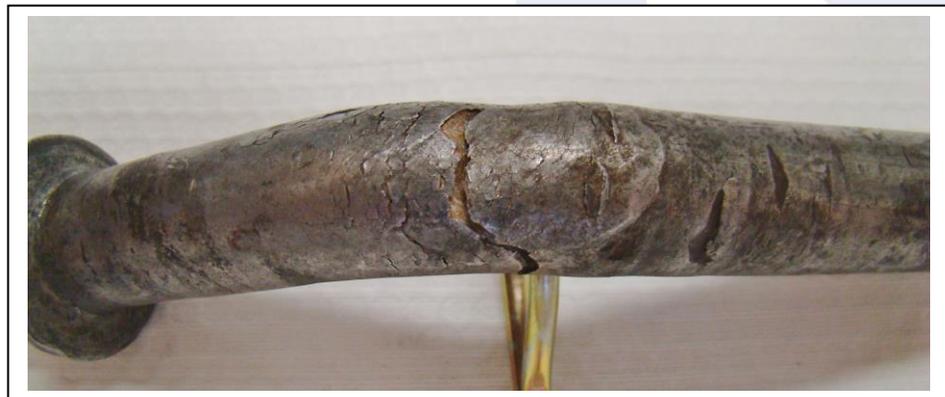
Photo 6. Déchirement lent de l'acier par surcharge se traduisant par la formation de multiples fissures adjacentes au bris de la goupille.

L'un des examens a révélé que la goupille présente une formation de multiples fissures par déchirement lent de l'acier sur la surface pliée et en tension. Selon l'expertise réalisée, il semble qu'il y ait eu un essai de traction lent du tracteur JD 7520 sur celui enlisé. Il y a eu déchirement lent de l'acier par surcharge se traduisant par la formation de multiples fissures adjacentes au bris. Le phénomène de clivage sur plus de 95% de la surface de rupture indique un éclatement soudain de l'acier sous pression. Le morceau manquant au niveau de la manille, à l'emplacement de l'amorce, indique que l'acier a éclaté au moment du bris. La goupille est identifiée comme étant l'élément le plus faible de l'ensemble.

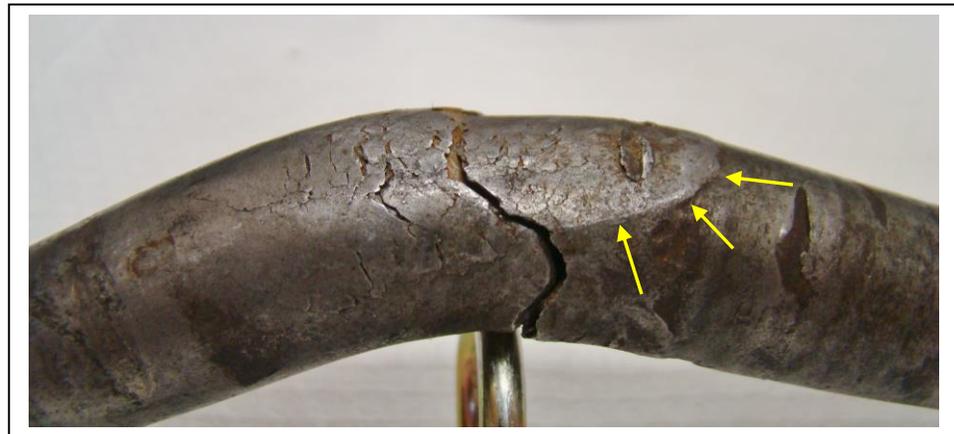
Photo 7. Marque d'écrasement de la goupille en zone d'amorce du bris.

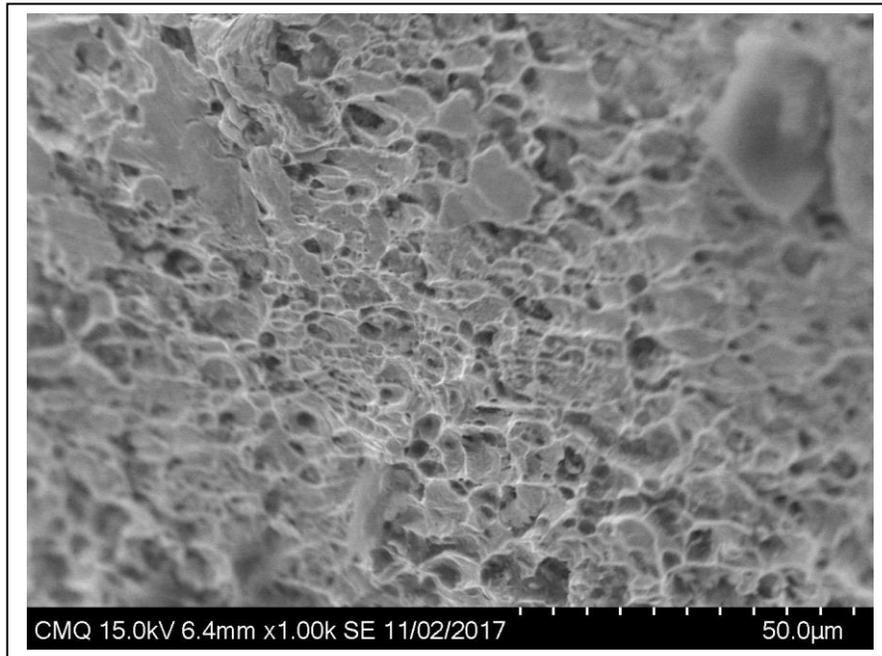
Photo 8. Cupules de ductilité en zone d'amorce de bris de la goupille témoignant d'un déchirement lent de l'acier en début de bris (comme s'il s'agissait de plasticine).

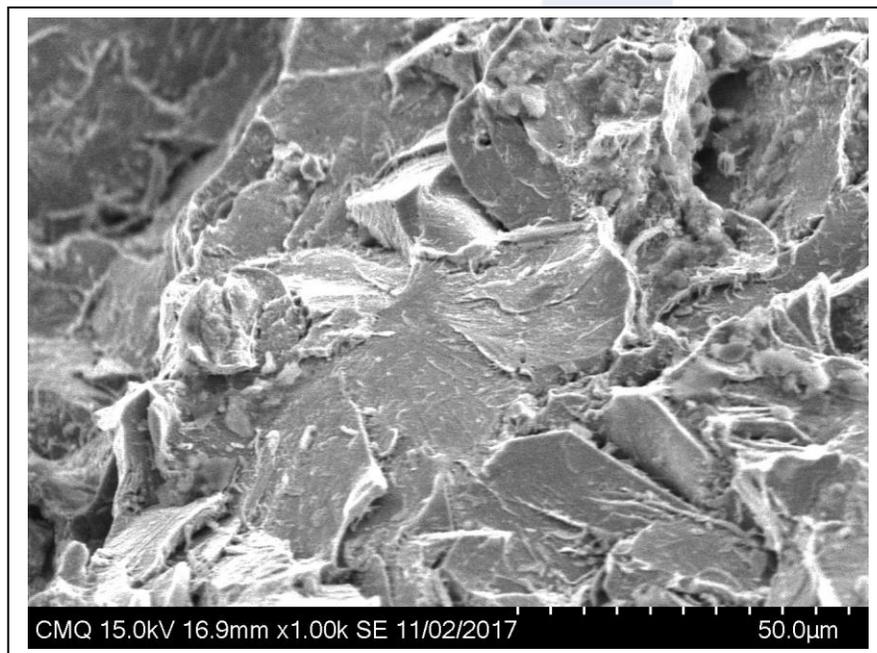
Photo 9. Faciès de clivage sur 95% de la surface de rupture de la goupille témoignant d'un éclatement rapide de l'acier (comme s'il s'agissait de verre).

À partir des examens en laboratoire, nous sommes d'avis que les bris de la manille et de sa goupille ont été causés par un effet en traction subite et puissante au moment de la tentative de tire entre les deux tracteurs.
