RAPPORT D'ENQUÊTE**EN004387**

**Accident ayant causé la mort d'un travailleur
de la Ferme Norlou inc. survenu le 19 octobre 2022
à Saint-Luc-de-Vincennes**

Service de la prévention-inspection – Mauricie et Centre-du-Québec

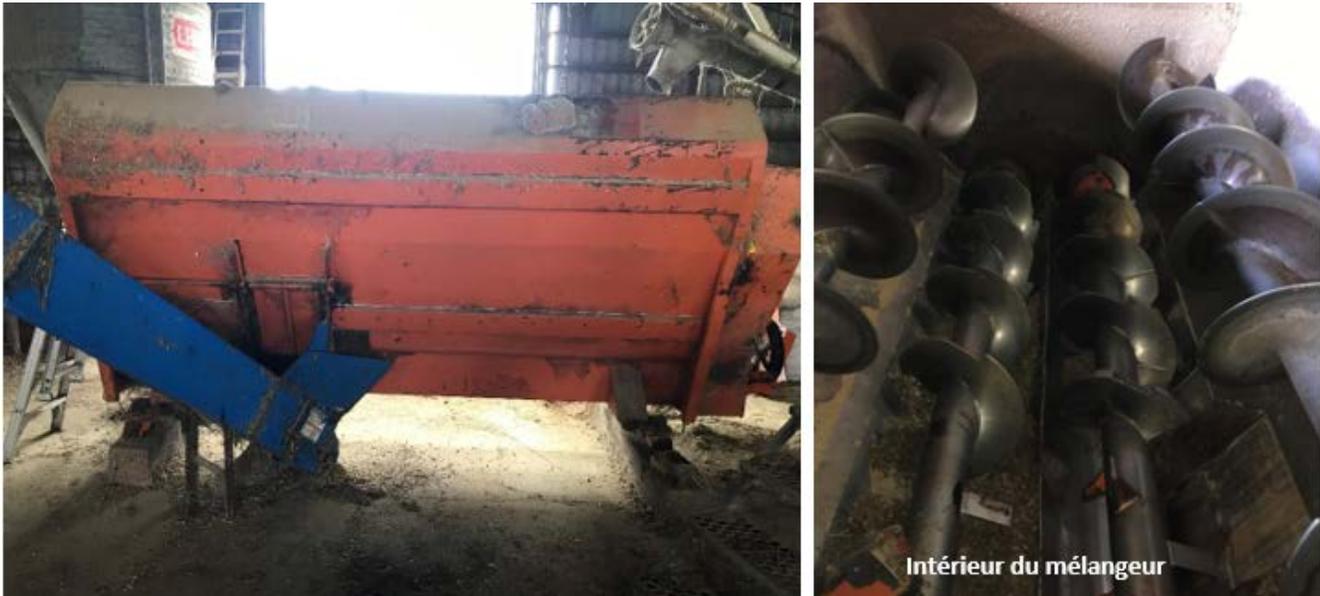
Figure 1 - Mélangeur
Source : CNESST

Le 19 octobre 2022, un travailleur effectue la préparation des rations alimentaires des vaches à l'aide d'un mélangeur stationnaire à quatre vis. Alors que la première ration est complétée, il doit refermer la porte de déchargement pour préparer la seconde ration. Avant de procéder à la fermeture de la porte, il accède à l'ouverture de cette dernière, située à proximité des vis, et est entraîné dans le mélangeur par une palette de la vis inférieure en mouvement.

Le 19 octobre 2022, jour de l'accident, la CNESST interdit à l'employeur d'utiliser le mélangeur d'aliments de marque Valmétal, modèle AM325, numéro de série [REDACTED]. Cette décision est consignée au rapport d'intervention RAP1403359.

Au cours de la journée, la CNESST autorise l'utilisation du mélangeur d'aliments de marque Valmétal, modèle AM325, numéro de série [REDACTED] à la suite de l'ajout de protecteurs. Cette décision est inscrite au rapport RAP1403359.

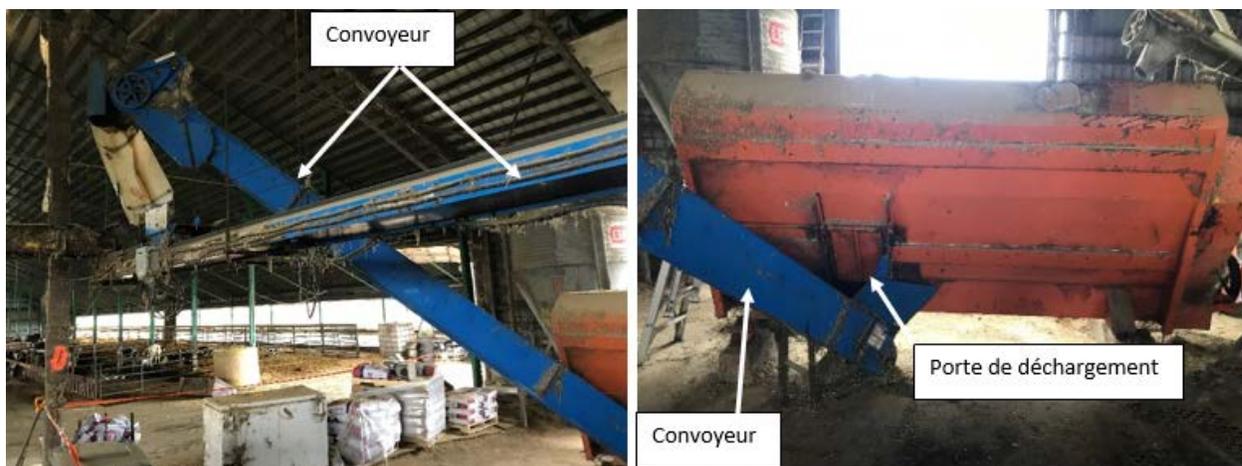
Fig. 5 - *Mélangeur et convoyeurs de distribution*

Pour produire une ration, il met d'abord en marche à tour de rôle les convoyeurs à vis des silos afin d'ajouter les suppléments alimentaires dans le mélangeur. Il les arrête lorsque la quantité requise est atteinte selon le poids affiché sur la balance. Ensuite, il démarre le mélangeur et les autres ingrédients sont ajoutés progressivement à l'aide du godet du tracteur. Les quantités d'ingrédients varient selon le groupe d'animaux auquel la ration est destinée et sont validées à chacune des étapes à l'aide d'une balance intégrée au mélangeur. Il laisse ensuite le tout se mélanger pendant environ cinq minutes. Par la suite, il démarre les convoyeurs de distribution de la ration et ouvre la porte de déchargement du mélangeur à une hauteur identifiée préalablement pour que la ration se déverse sur le convoyeur. Un déflecteur mobile se déplaçant sur le convoyeur assure la distribution de la

ration en la faisant tomber vers les animaux. La première ration est distribuée aux animaux de la section de gauche de la vacherie construction année 2000.

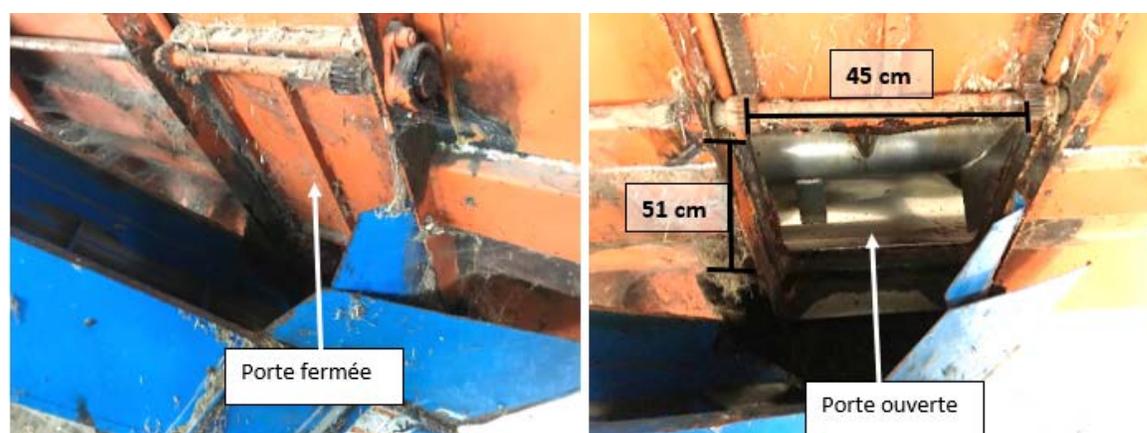
Fig. 6 - *Porte de déchargement*

Le mélangeur est équipé d'une porte de déchargement d'une largeur de 45 cm et d'une hauteur de 51 cm lorsqu'elle est ouverte au complet. La porte est coulissante et s'ouvre verticalement, vers le haut. Elle s'ouvre et se referme manuellement à l'aide d'une roue située sur le côté du mélangeur. Dans le cadre des opérations, les travailleurs n'ouvrent habituellement pas la porte à plus de 30 cm environ. Un repère visuel présent sur la roue identifie à quelle encoche verrouiller le loquet afin d'avoir la bonne hauteur d'ouverture pour laisser écouler la nourriture. Lorsque la porte est plus ouverte, il y a trop de nourriture qui sort et le convoyeur situé en aval déborde. Le bas de la porte se trouve à 75 cm du sol.

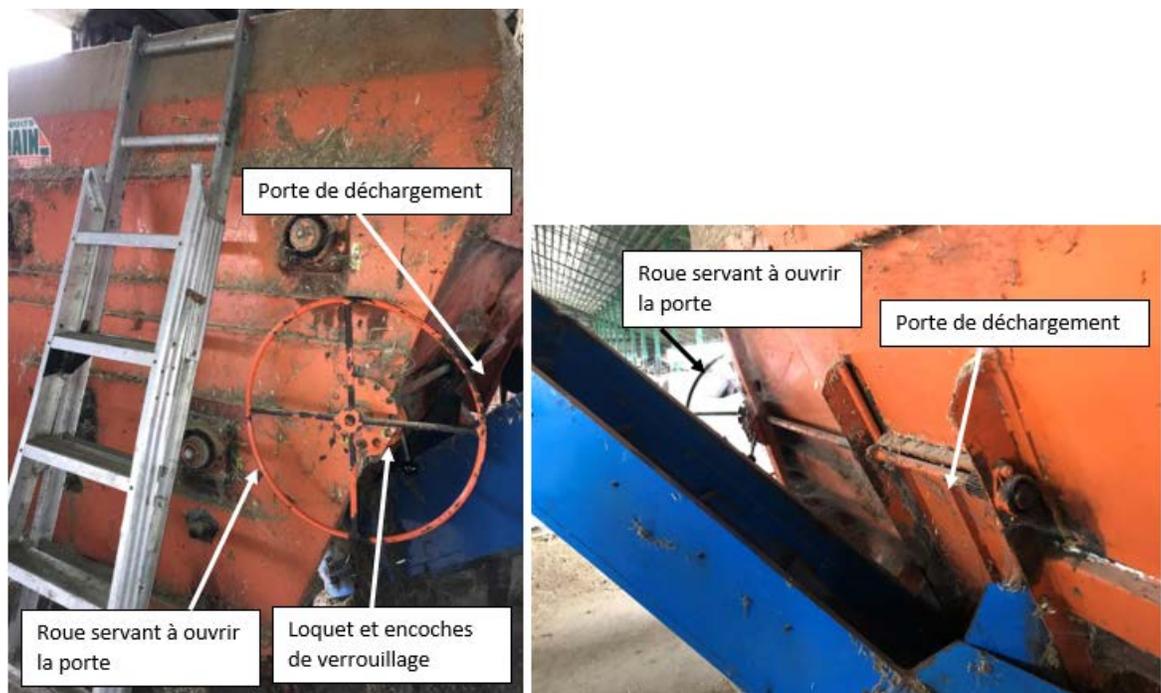
Fig. 7 - Vue de la roue d'ouverture et de fermeture de la porte de déchargement et de la porte de déchargement. N.B. L'échelle présente sur la figure a été ajoutée après l'évènement.

Un loquet manuel servant à verrouiller la roue d'ouverture et de fermeture de la porte de déchargement est présent. Plusieurs encoches sont présentes afin de déterminer la hauteur de la porte. Ce loquet évite une ouverture ou fermeture involontaire de la porte (voir figure 7).

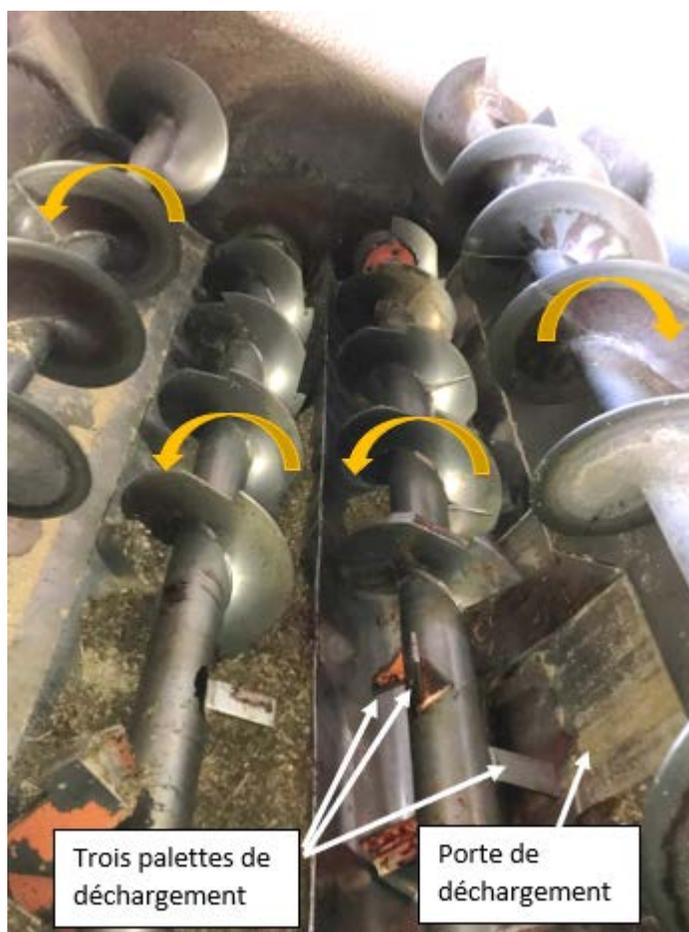
Fig. 8 - Intérieur du mélangeur

Le mélangeur est muni de quatre vis sans fin crénelées qu'il est possible d'équiper de couteaux, mais celui-ci n'en est pas muni. Le tube des vis sans fin du haut a un diamètre de 12 cm et celles du bas ont un diamètre de 17 cm. L'extrémité des filets des vis sans fin a un diamètre de 51 cm.

Lorsque nous sommes au bout de l'équipement, du côté de la roue d'ouverture de la porte, les vis du bas et la vis du haut à gauche tournent en sens antihoraire alors que la vis du haut à droite tourne en sens horaire. Les vis du bas tournent à une vitesse de 8,86 tours par minute alors que les vis du haut tournent à une vitesse de 7,4 tours par minute. Lorsque les palettes font face à la porte, elles se dirigent vers le haut (figure 8).

L'extrémité des palettes passe à environ 4 cm du bas du cadrage de la porte et du fond de l'équipement (figures 8 et 9).

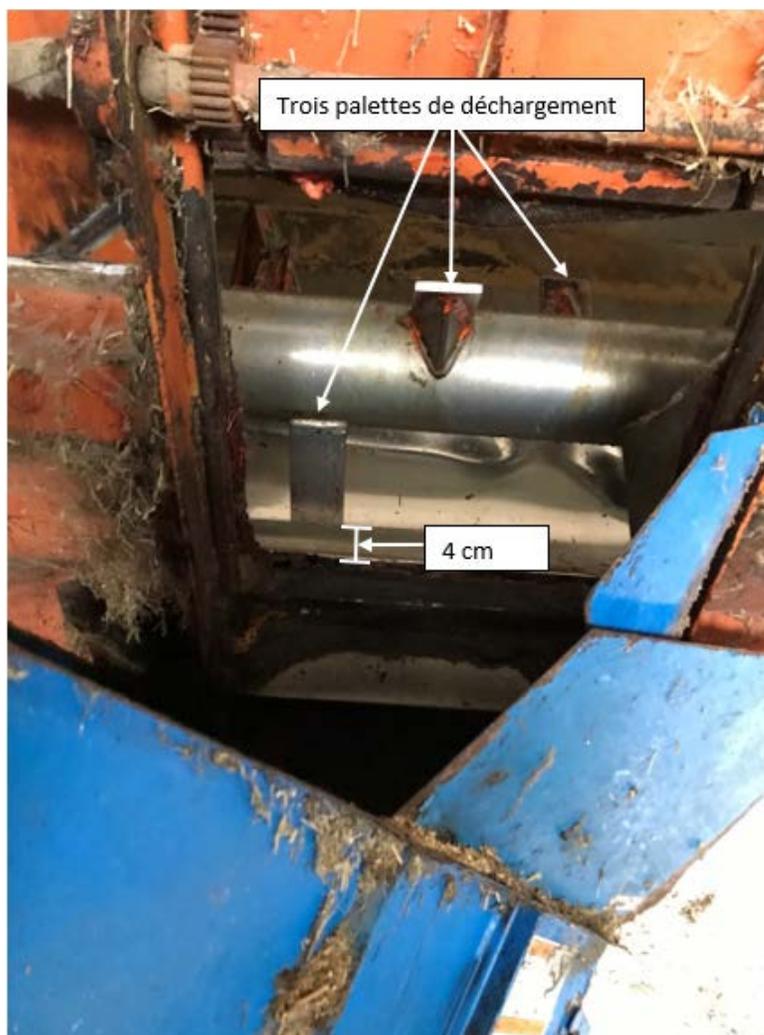
Fig.9 - *Porte de déchargement*

Au niveau de la porte de déchargement, les vis sont munies de trois palettes servant à évacuer le mélange lorsque la porte est ouverte. La présence des filets des vis s'arrête sur 46 cm au niveau de la porte pour faire place aux palettes. Les trois palettes sont séparées par 11,4 cm latéralement et par 120 degrés autour du tube. Les palettes sont d'une longueur de 16 cm à partir de l'extérieur du tube central. Elles sont d'une largeur d'environ 8 cm.

L'extrémité du filet des vis passe à une distance d'environ 3 cm du bâti de la cuve et la distance entre les deux vis du bas est d'environ 8 cm.

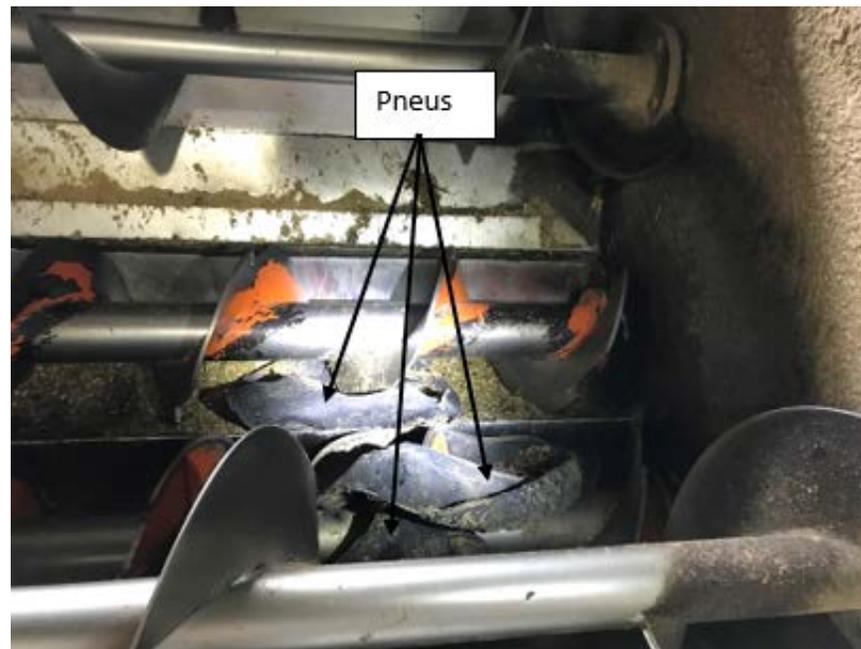
Fig.10 - *Pneus coincés dans le mélangeur*

Lors de l'accident, trois pneus sont présents dans le mélangeur Valmétal AM325. Ceux-ci se trouvent au fond du mélangeur et sont à droite de l'équipement, du côté opposé à la porte de déchargement. Les pneus se trouvent donc à une distance d'environ 2 mètres de la porte, le travailleur ne pouvait donc pas les atteindre en s'étirant par la porte. De plus, une passerelle mobile est positionnée aux abords du mélangeur, devant les pneus et permet de voir ceux-ci.

La hauteur de la passerelle ne permet pas de monter dans le mélangeur et aucune échelle n'est présente aux abords du mélangeur. Aucune trace de sang n'est présente sur les vis ou les parois du mélangeur à l'extrémité des pneus. Considérant les éléments précédents, l'hypothèse voulant que le travailleur soit monté dans le mélangeur par le dessus pour récupérer les pneus n'est pas retenue.

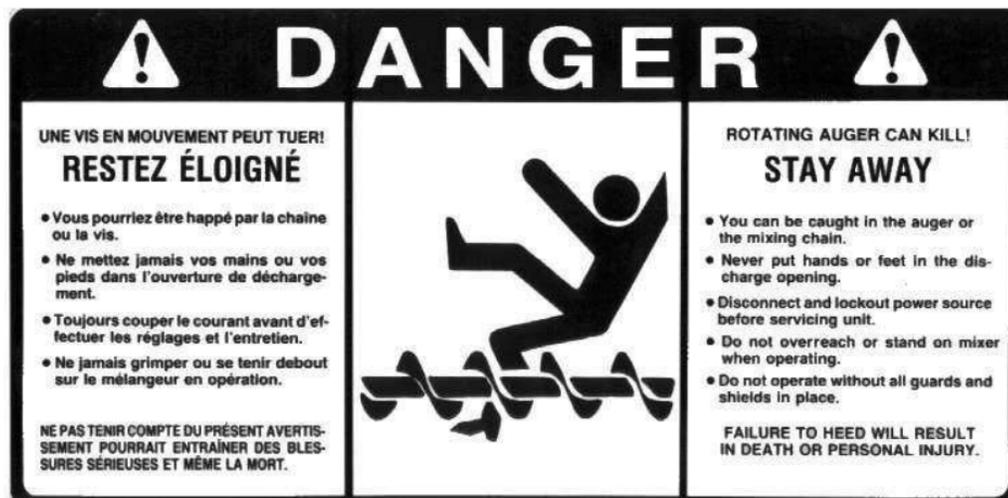
Fig.11 - Étiquette de danger présente sur le mélangeur

- Une vis en mouvement peut tuer ! **RESTEZ ÉLOIGNÉ.**
- Vous pourriez être happé par la chaîne ou la vis.
- Ne mettez jamais vos mains ou vos pieds dans l'ouverture de déchargement.
- Toujours couper le courant avant d'effectuer les réglages et l'entretien.
- (...)
- **NE PAS TENIR COMPTE DU PRÉSENT AVERTISSEMENT POURRAIT ENTRAÎNER DES BLESSURES SÉRIEUSES ET MÊME LA MORT.**

Nous constatons la présence de divers avertissements de sécurité sur l'équipement dont certains sont lisibles alors que d'autres sont partiellement lisibles ou complètement recouverts de saleté. Les avertissements de sécurité présents sur le mélangeur sont en anglais et en français alors que ceux du convoyeur sont en anglais, français et espagnol. Des pictogrammes d'avertissement sont présents sur les deux équipements. La section en français de l'avertissement présenté à la figure 11 est illisible sur toutes les étiquettes apposées sur le mélangeur en raison de la saleté.

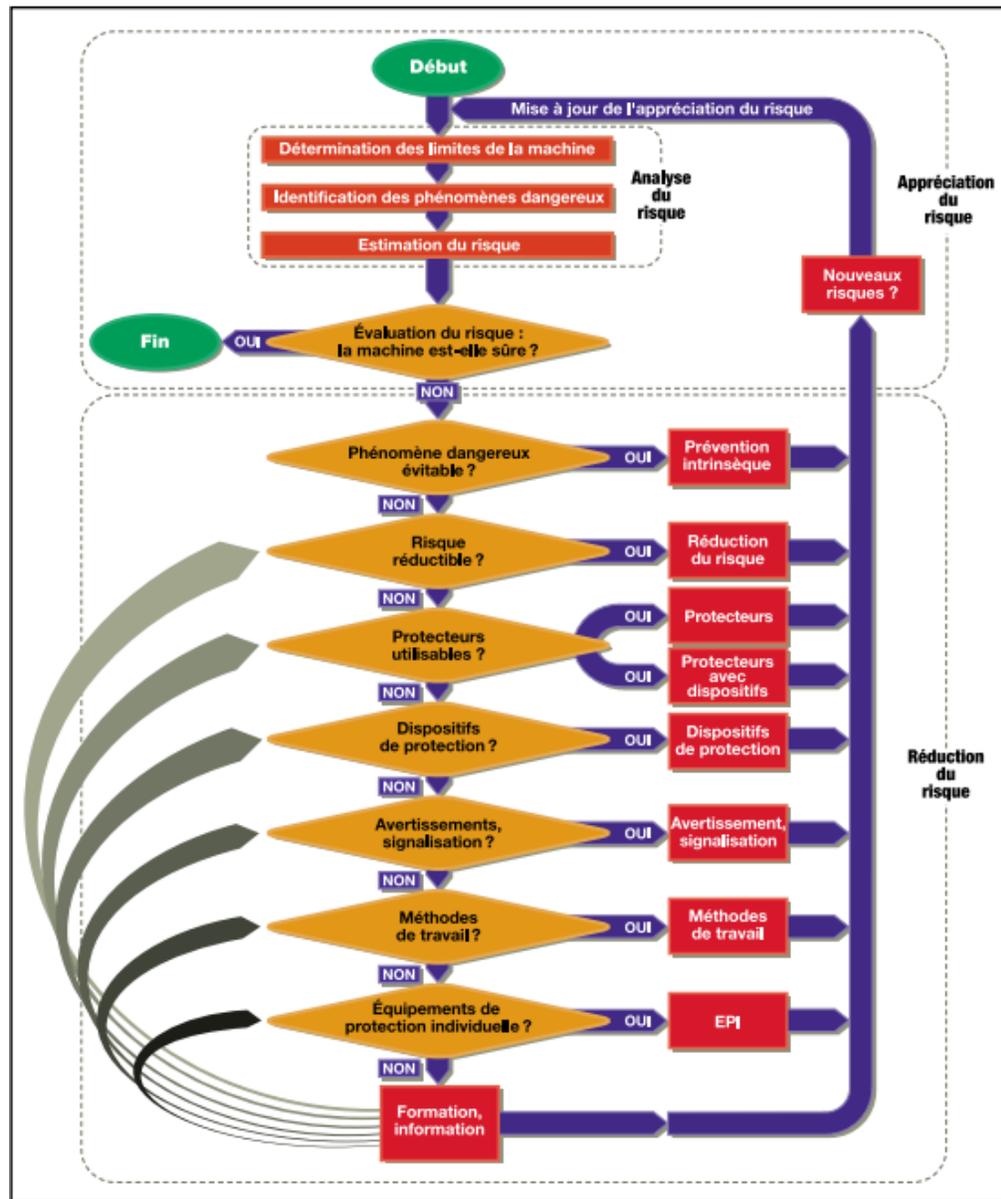
Fig. 14 - Hiérarchie de réduction du risque

Par la suite, il faut appliquer des mesures de prévention intrinsèque en éliminant les zones dangereuses. Lorsque cela n'est pas possible, il faut alors réduire le risque à un niveau acceptable. Il peut s'agir entre autres de réduire la puissance de l'équipement de sorte qu'il ne puisse pas entraîner de lésions. Sinon, il faut isoler les phénomènes dangereux des personnes à l'aide de protecteurs qui maintiennent une distance de sécurité entre la zone dangereuse et ces dernières (figure 14).
