# **RAPPORT D'ENQUÊTE**

**Accident ayant causé la mort d'un travailleur de l'entreprise 9180-8840  
Québec inc., située au 1200, chemin des Patriotes Nord,  
Mont-Saint-Hilaire, le 10 avril 2019**

**Direction régionale de la Yamaska**

**Date du rapport : 28 octobre 2019**

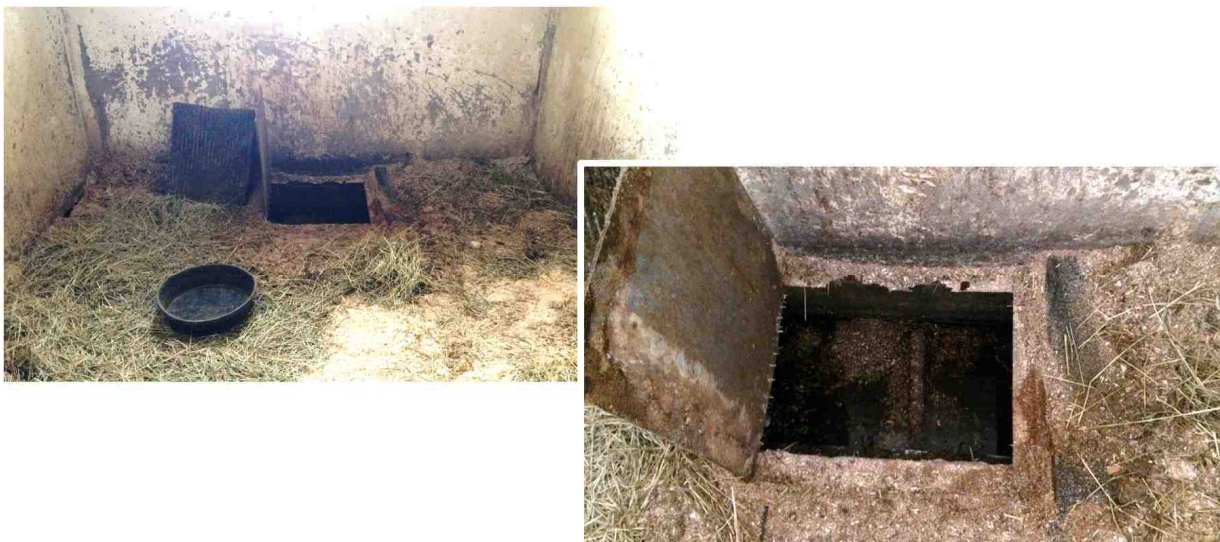
- démarrage de l'écurieur;
- ouverture de la trappe située au fond de la stalle, qui donne accès au dalot de l'écurieur (photos 6 et 7);
- à l'aide d'une fourche, le fumier et la litière souillée sont ramassés et poussés dans l'écurieur qui les achemine à l'extérieur;
- la stalle est recouverte avec de la ripe (copeaux de bois) propre.

Photos 6 et 7 : Trappe donnant accès au dalot de l'écurieur

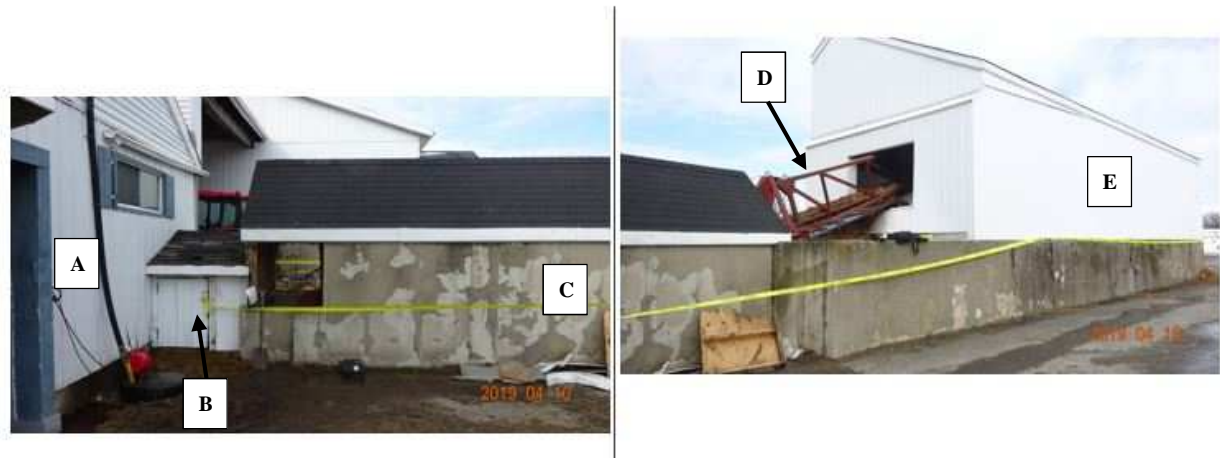
L'abri d'écureur a été construit en deux étapes distinctes par [ E ]. Initialement, la montée d'écureur était protégée par une première section d'abri, et par la suite, afin d'améliorer la protection de la montée, une deuxième section a été rajoutée (sections B et C sur la photo 8).

Photos 8 et 9 : Sections extérieures de l'écurieur

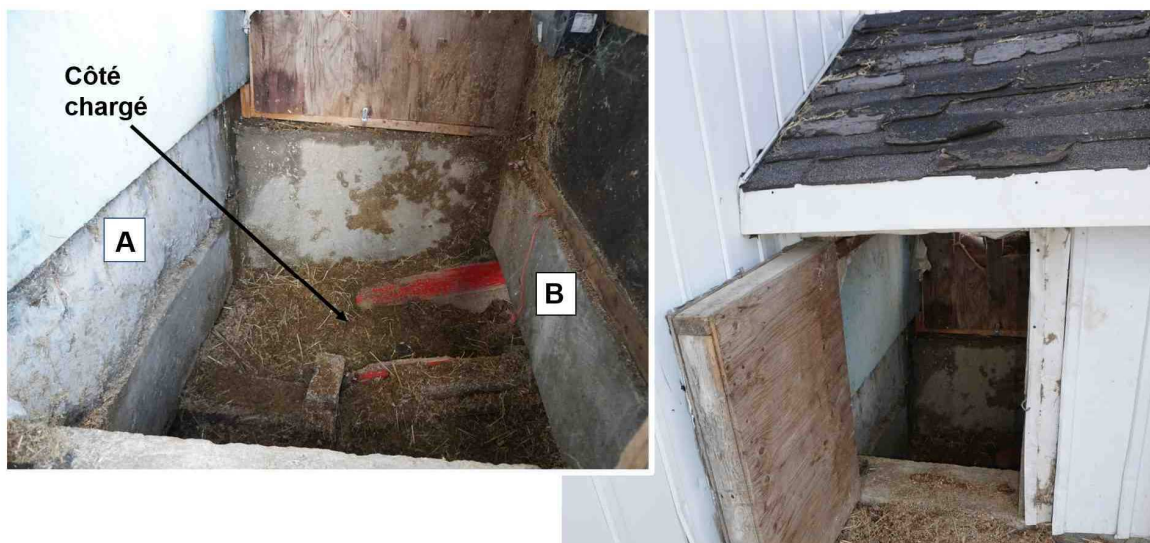
L'intérieur de la première section de l'abri a les dimensions suivantes : 1,31 m de longueur, 1,06 m de largeur et 1,90 m de hauteur (photo 10). À cet endroit, le côté chargé de la montée d'écurieur a une largeur d'environ 51 cm. Une porte permet l'accès à l'intérieur de la première section d'abri.

Photos 10 et 11 : Vue intérieure de la première section de l'abri d'écurieur

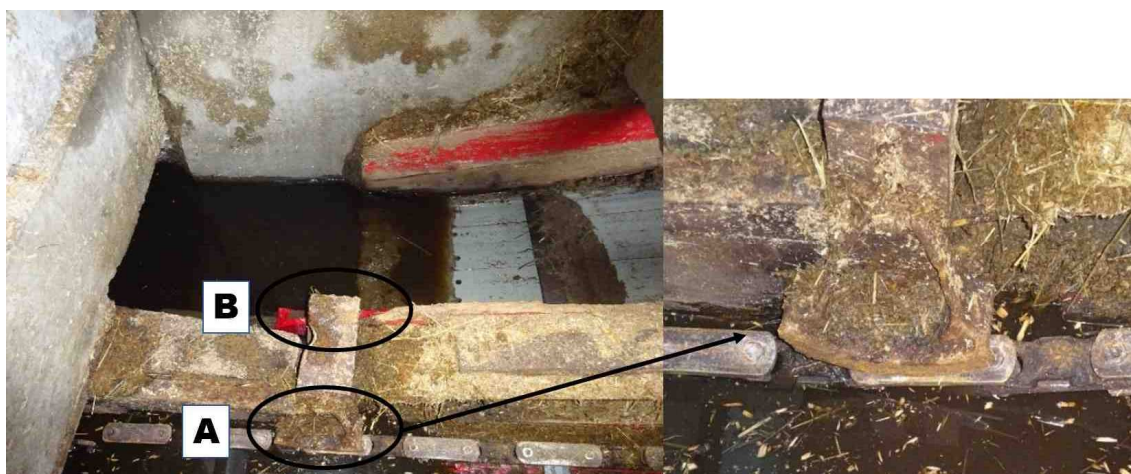
Au pied de la montée d'écurieur, deux sabots maintiennent la chaîne dans le fond du dalot afin d'y prévenir toute accumulation de fumier. Un des sabots est placé du côté chargé alors que l'autre se trouve du côté déchargé (photos 13 et 14). La hauteur du sabot est ajustable.

Photos 13 et 14 : Sabots

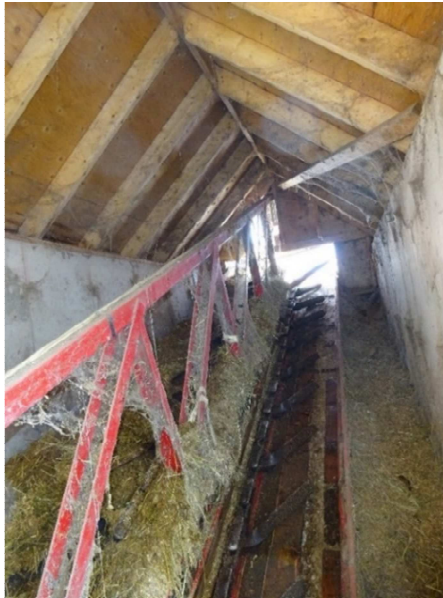
Une structure rigide en forme de chevron se trouve sur le dessus de la poutre structurale de la montée et délimite la section de chargement de celle de déchargement. Ainsi, une séparation physique est présente entre le côté chargé et celui non chargé de la montée d'écurieur (photo 15).

Photo 15 : Montée d'écurieur dans la deuxième section de l'abri

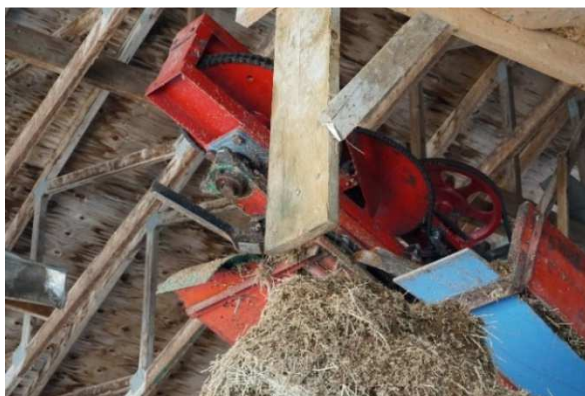
Le moteur et le système de transmission sont placés dans la partie supérieure de la montée d'épureur (photo 17). Une plateforme de travail est installée en hauteur, à côté du système de transmission de l'épureur pour faciliter le travail en hauteur, déposer les outils, etc.

Photo 17 : Transmission de l'épureur

Un coupe-circuit est également situé sur la montée d'épureur, à la mi-distance de son extrémité. L'activation de cet équipement permet d'arrêter l'alimentation électrique du moteur de l'épureur, entre autres, pour y effectuer son entretien. Compte tenu de l'emplacement de ce coupe-circuit, les travailleurs doivent circuler sur la montée d'épureur avant de pouvoir l'atteindre. Ainsi, ils sont exposés à un risque de redémarrage de l'épureur par une tierce personne.

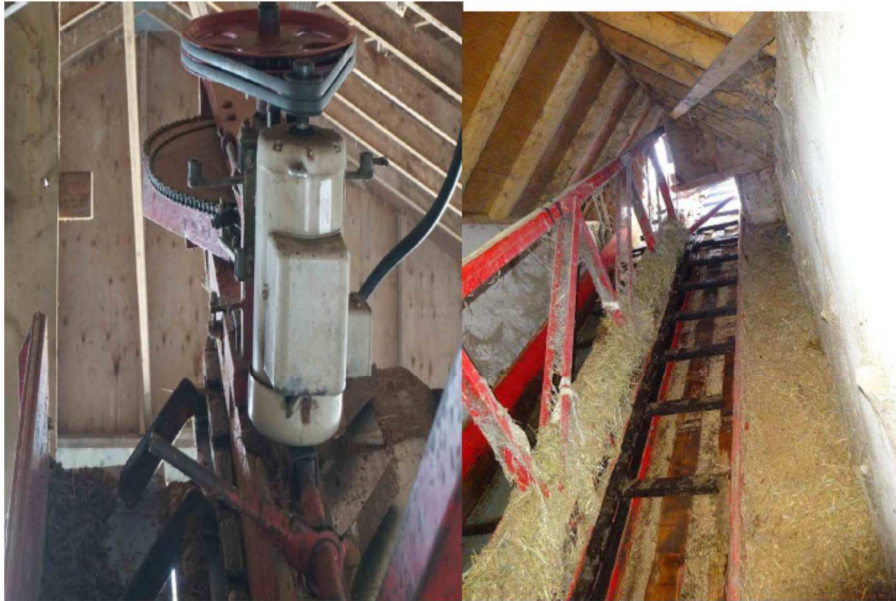
But : Un accident mortel est survenu à un travailleur sur un écurieur de ferme alors qu'il procède à un déblocage. L'écurieur est un système qui permet de racler le fumier de cheval tombant dans une dalle. Le système est ni plus ni moins qu'une sorte de convoyeur qui consiste en une chaîne à laquelle une série de palettes sont montées et déplace le fumier afin d'en disposer à l'extérieur de l'écurie. Ce système se compose principalement d'un moteur auquel un système d'engrenage est couplé (voir photo#1).

Photo#1 : Système moteur/engrenage et chaîne du l'écurieur
