RAPPORT D'ENQUÊTE

**Accident mortel survenu à un employeur le 22 août 2008
sur un site d'enrobage de l'entreprise J R Ferland & Fils inc.
située au 325, route 275 à Sainte-Marguerite-de-Dorchester**

Date du rapport : 30 mars 2009

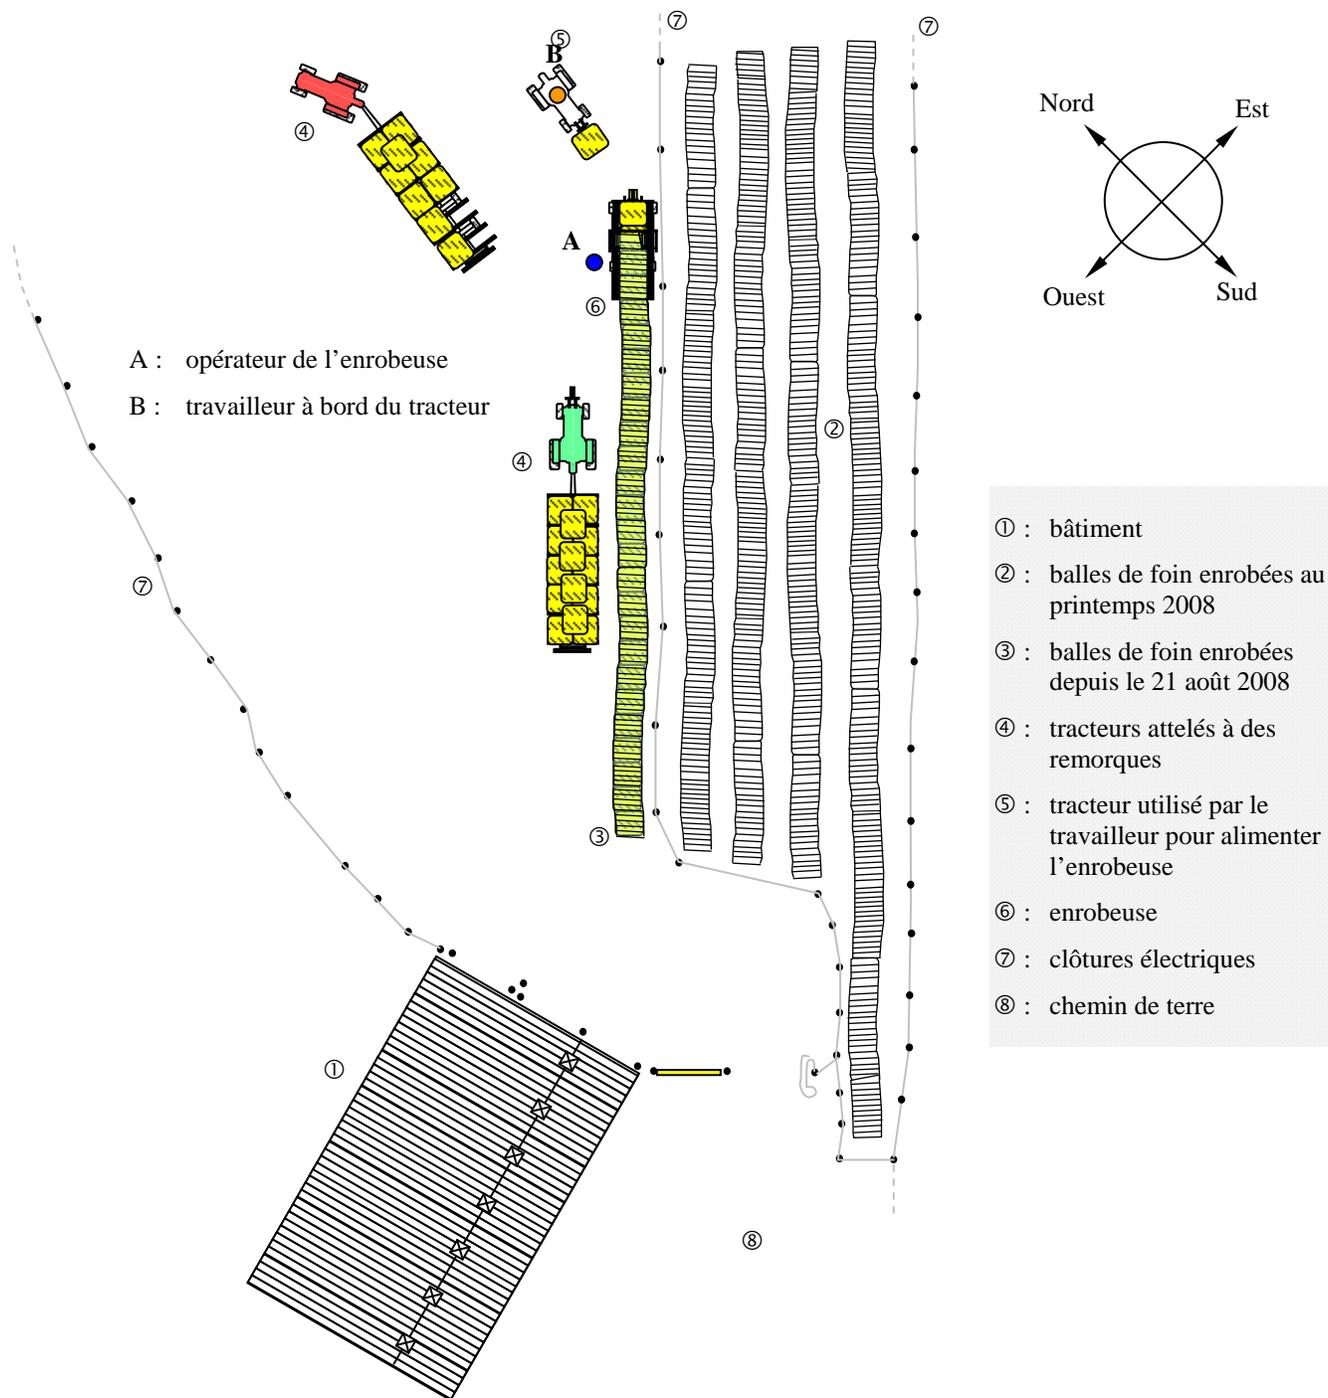
Au printemps 2008, quatre rangées totalisant environ 456 balles de foin ont été enrobées d'un film plastique blanc du côté sud-est du site d'enrobage (annexe B, Figure 1). Une cinquième rangée dont la constitution a débuté le jeudi 21 août 2008 longe une clôture électrique qui la sépare des quatre autres rangées. Cette clôture électrique est utilisée pour empêcher les animaux d'avoir accès aux balles de foin. Au moment de l'accident, la nouvelle rangée est constituée d'une trentaine de balles de foin enrobées d'un film plastique vert.

Figure 1 : Agencement du site d'enrobage en vue aérienne
Source : CSST

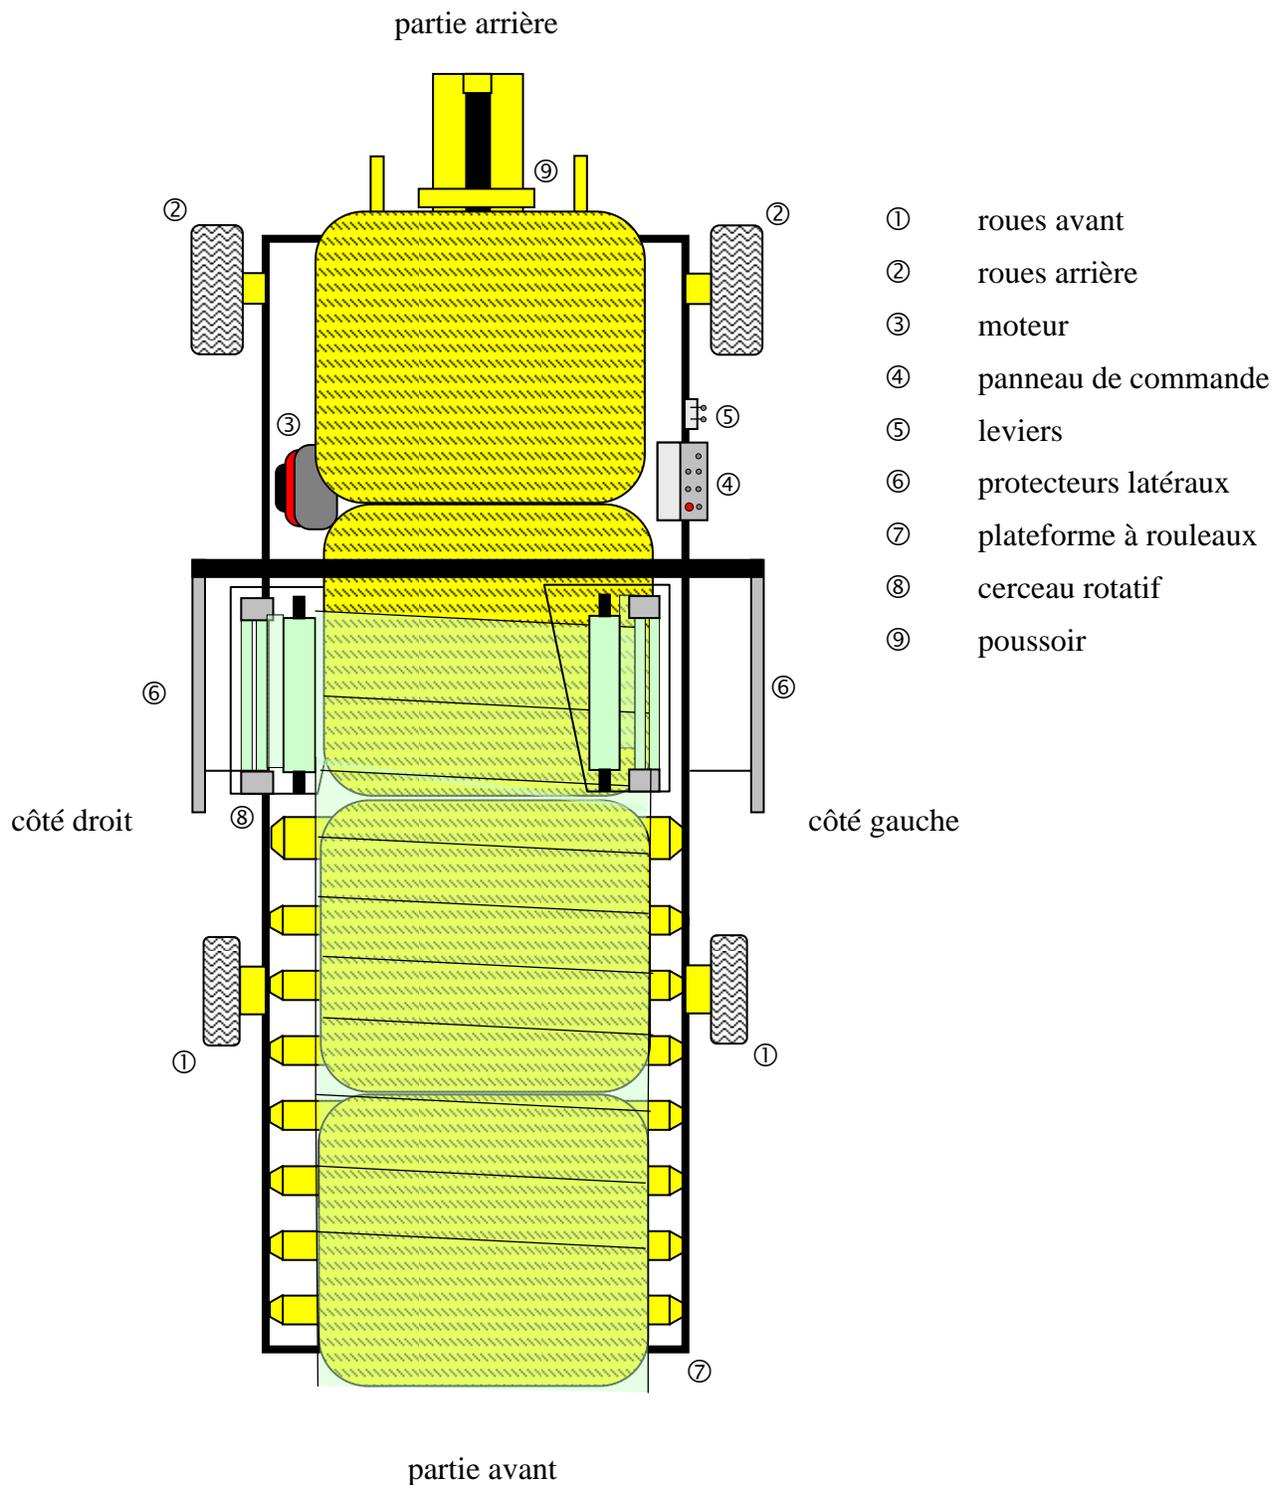
Elle est constituée d'un châssis métallique comptant quatre roues (annexe B, Figure 2). Les deux roues arrière, non motorisées, peuvent être orientées de gauche à droite à l'aide d'un vérin hydraulique afin de diriger l'équipement lors du cycle d'enrobage ou lors de son déplacement. L'orientation des roues peut être bloquée en position notamment lorsque l'enrobeuse est attelée à un tracteur pour son transport. Les deux roues avant sont motorisées et sont utilisées pour déplacer ou positionner l'enrobeuse sur le site d'enrobage. Un dispositif permet d'abaisser les roues avant pour le déplacement de l'enrobeuse ou de les lever lors du cycle d'enrobage.

Figure 2 : Vue de dessus de l'enrobeuse
Source : CSST

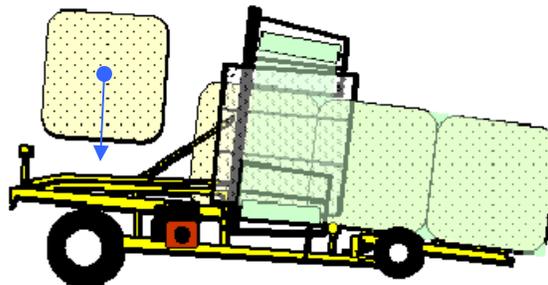
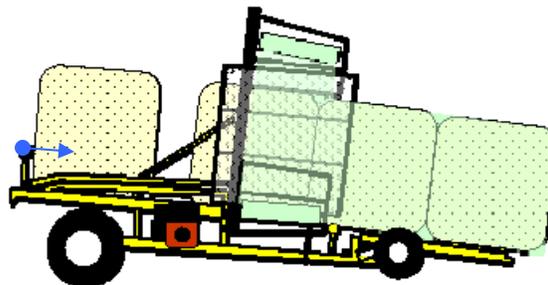
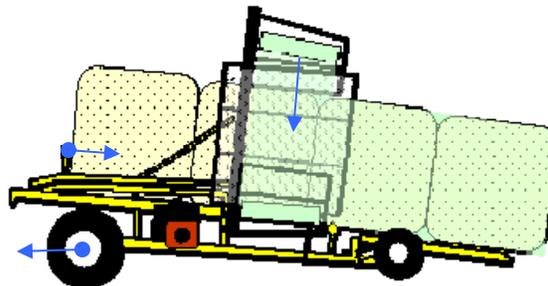
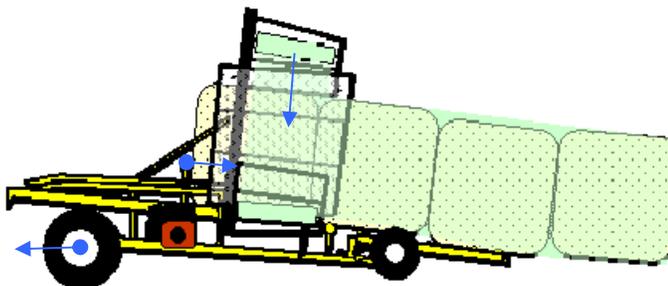
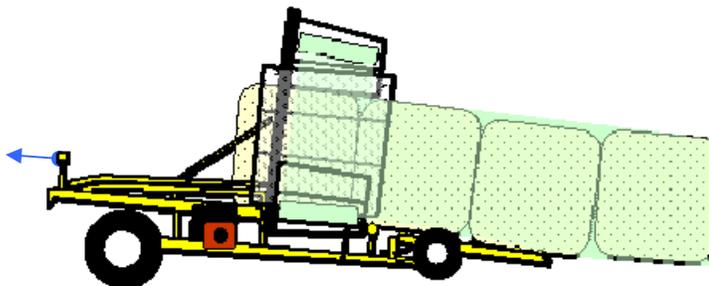
En mode manuel, l'opérateur de l'enrobeuse commande les différentes actions de l'enrobeuse via le panneau de commande. En mode automatique, afin d'entreprendre le cycle d'enrobage, une balle de foin doit être déposée devant le poussoir (annexe B, Figure 3). Le poussoir placé en position initiale actionne le premier interrupteur de position. Si l'interrupteur de position placé au niveau du film plastique ne détecte pas de bris et que le capteur optique détecte la présence d'une balle de foin, la commande de déplacement du poussoir est activée. Le poussoir pousse la balle de foin vers le cerceau rotatif. Le contact avec la balle de foin précédemment déposée entraîne un déplacement de l'enrobeuse. Lorsque le poussoir entre en contact avec le deuxième interrupteur de position, le cerceau rotatif est activé et les balles de foin sont enrobées. Le poussoir poursuit également sa course jusqu'au contact avec le troisième interrupteur de position. Le cerceau rotatif

Figure 3 : Principales étapes de fonctionnement de l'enrobeuse
Source : CSST

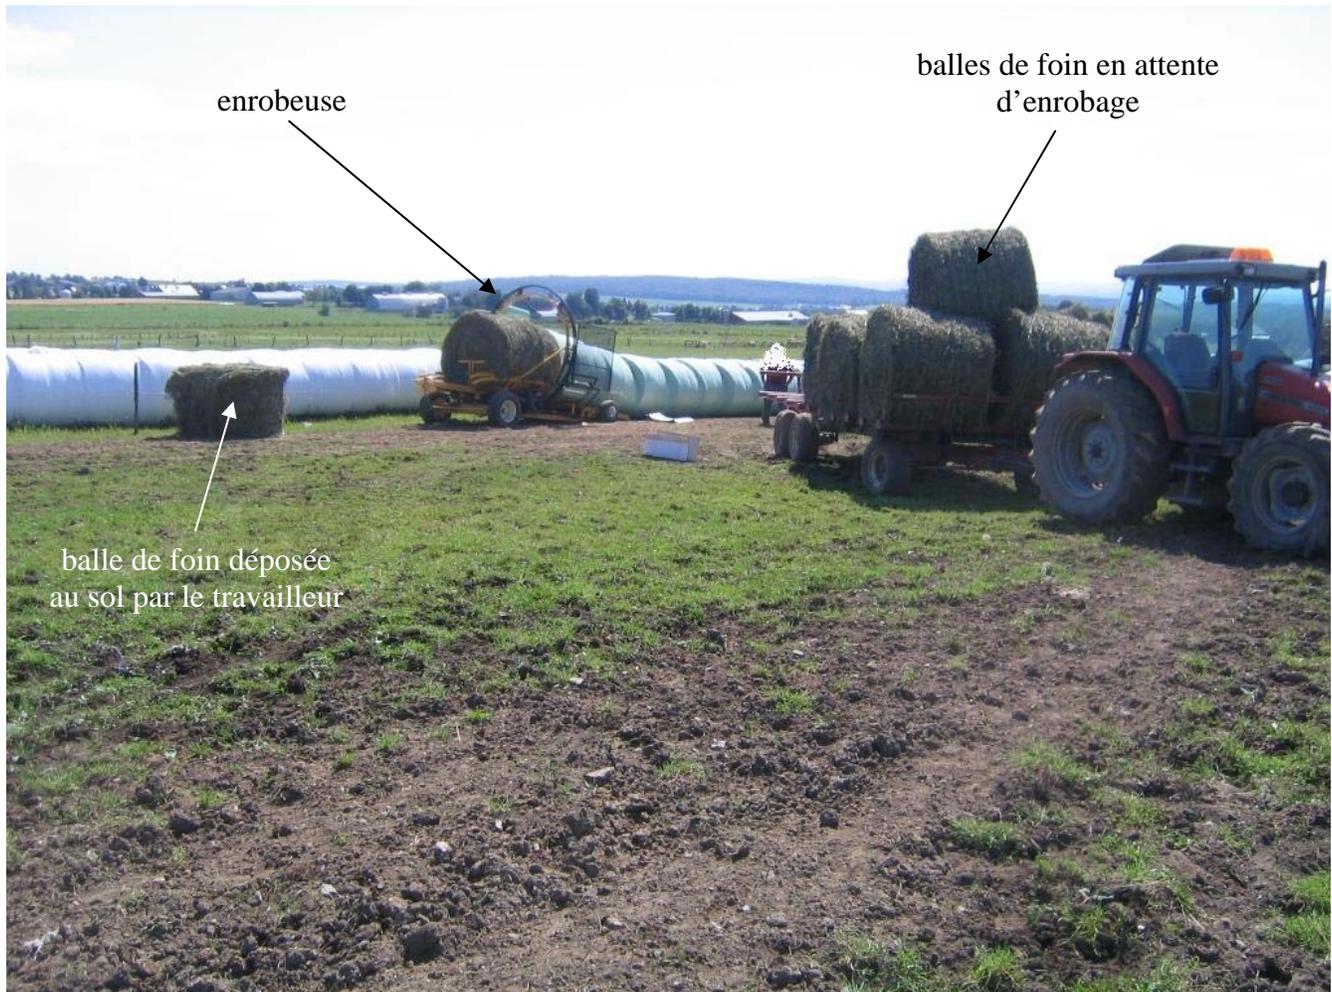
L'enrobeuse tubulaire est située à une extrémité de la cinquième rangée. Au moment de l'accident, un tracteur attelé à une remorque agricole est stationné parallèlement à la cinquième rangée de balles de foin enrobées. Un second tracteur également attelé à une remorque agricole est situé un peu plus au nord. Un troisième tracteur muni d'un pic est utilisé pour charger l'enrobeuse en balle de foin (annexe C, Photo 1).

Photo 1: Vue de la zone d'enrobage
Source : CSST

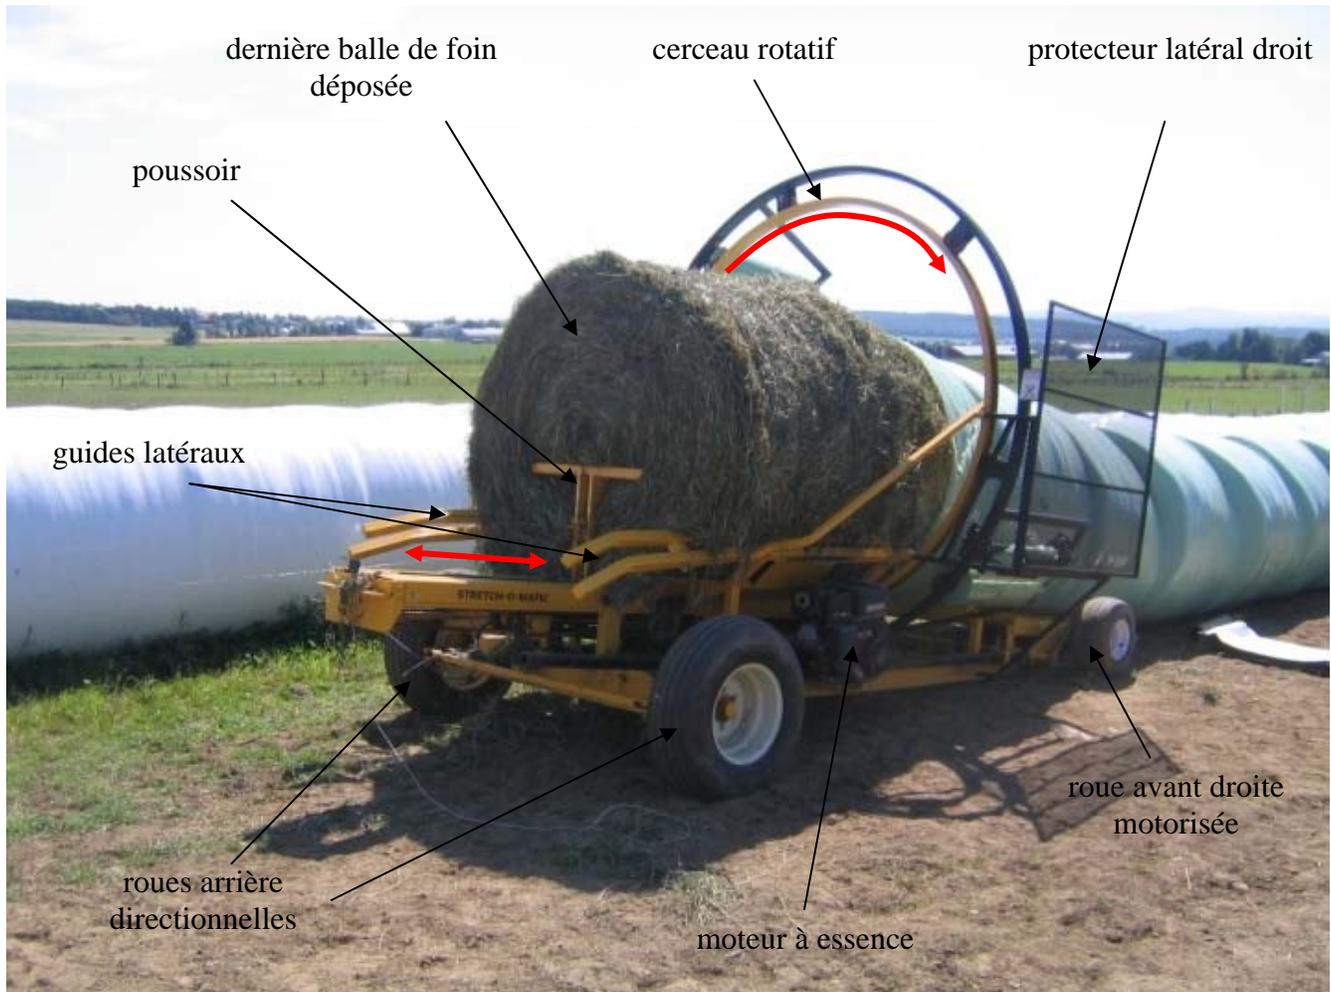
Le cerceau rotatif de l'enrobeuse est constitué d'une structure circulaire sur laquelle deux dispositifs d'enrobage sont installés (annexe C, Photo 2). Chaque dispositif d'enrobage comprend un support permettant d'installer un rouleau de plastique, un rouleau intermédiaire et deux rouleaux étireurs. Le mouvement du cerceau rotatif est obtenu par une roue d'entraînement maintenue en contact avec le cerceau par un dispositif à ressort (annexe C, Photo 3). La roue d'entraînement est mue en rotation par un moteur hydraulique. Un dispositif de réglage (diviseur d'huile) installé sur le côté gauche de l'enrobeuse permet d'ajuster la vitesse de rotation du cerceau. Le déplacement du cerceau autour de la balle de foin permet de placer le film plastique tout autour de celle-ci.

Photo 2 : Vue du côté arrière droit de l'enrobeuse tubulaire
Source : CSST

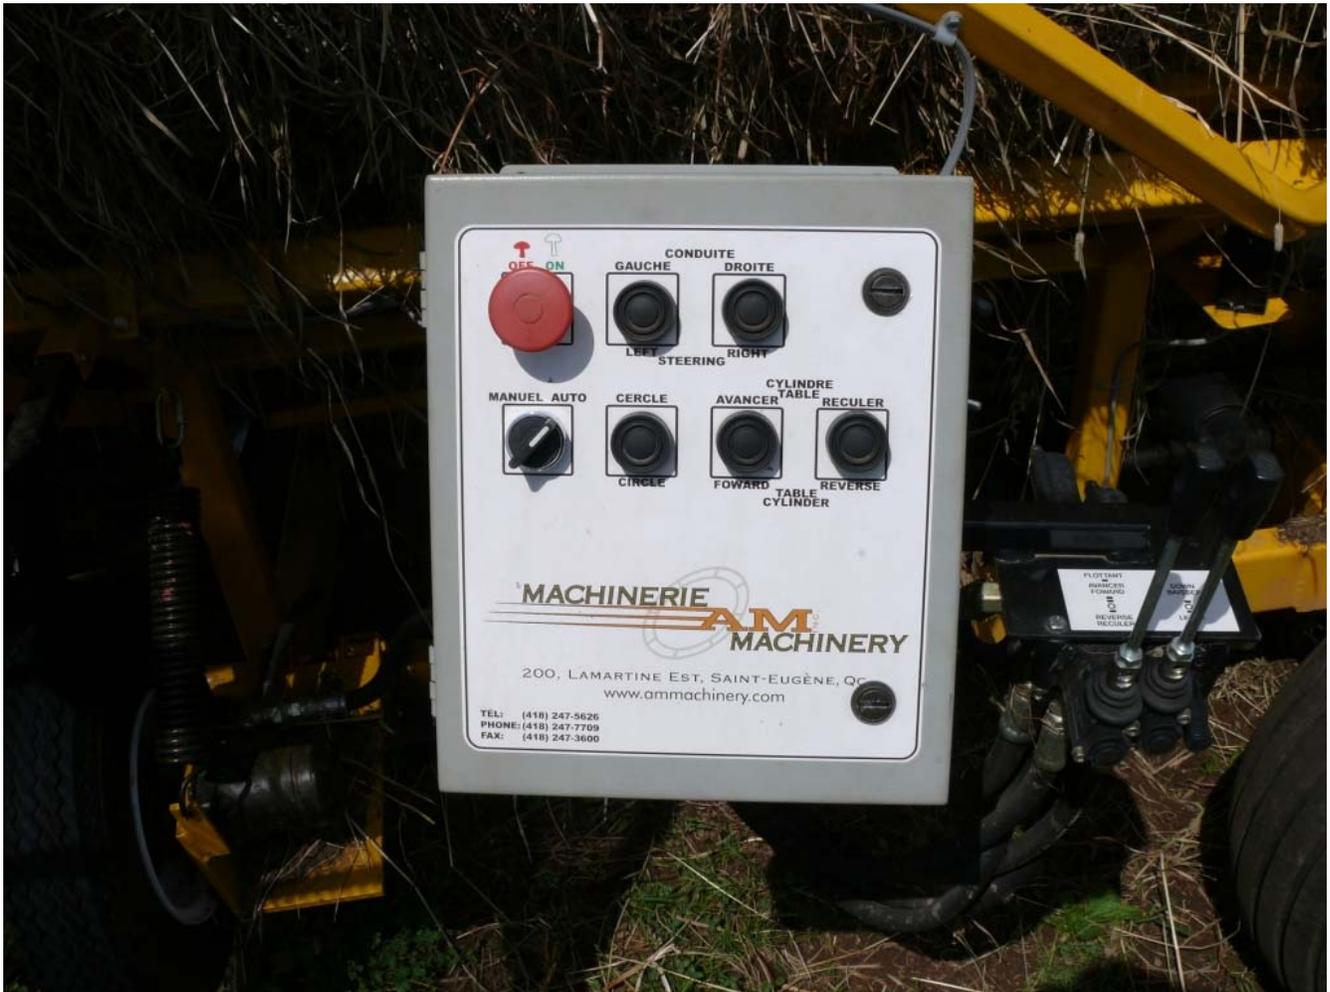
L'enrobeuse comprend un panneau de commande placé sur le côté arrière gauche de l'équipement (annexe C, Photo 6). Celui-ci comprend différents boutons commandant entre autres la mise en marche et l'arrêt de l'enrobeuse (bouton « on/ off »), l'orientation des deux roues arrière à gauche ou à droite, la sélection du mode de fonctionnement (manuel / automatique), l'avancée et le recul du poussoir et le mouvement du cerceau rotatif. Le panneau de l'équipement observé comporte également sur son flanc droit deux interrupteurs actionnant les lumières de circulation et un éclairage au niveau du cerceau rotatif (lumières).

Photo 6 : Panneau de commande situé sur le côté gauche de l'enrobeuse
Source : CSST

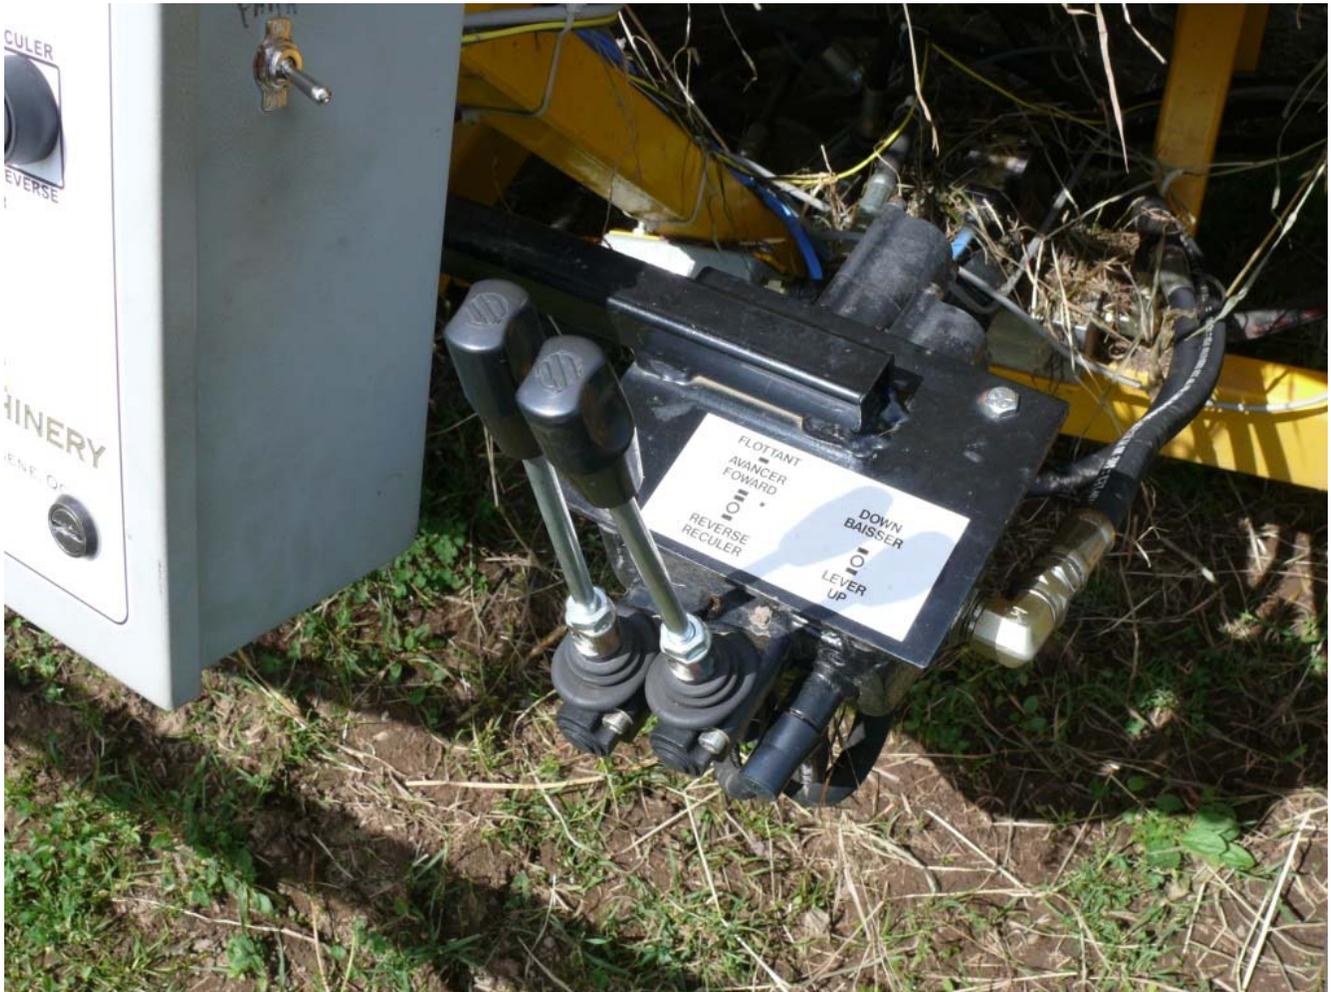
Deux leviers sont situés sur le côté droit du panneau de commande (annexe C, Photo 7). Un levier permet la rotation des roues motorisées avant de l'enrobeuse (marche avant ou marche arrière) et un autre levier actionne la montée ou la descente de ces roues.

Photo 7 : Leviers de commande situés sur le côté gauche de l'enrobeuse
Source : CSST

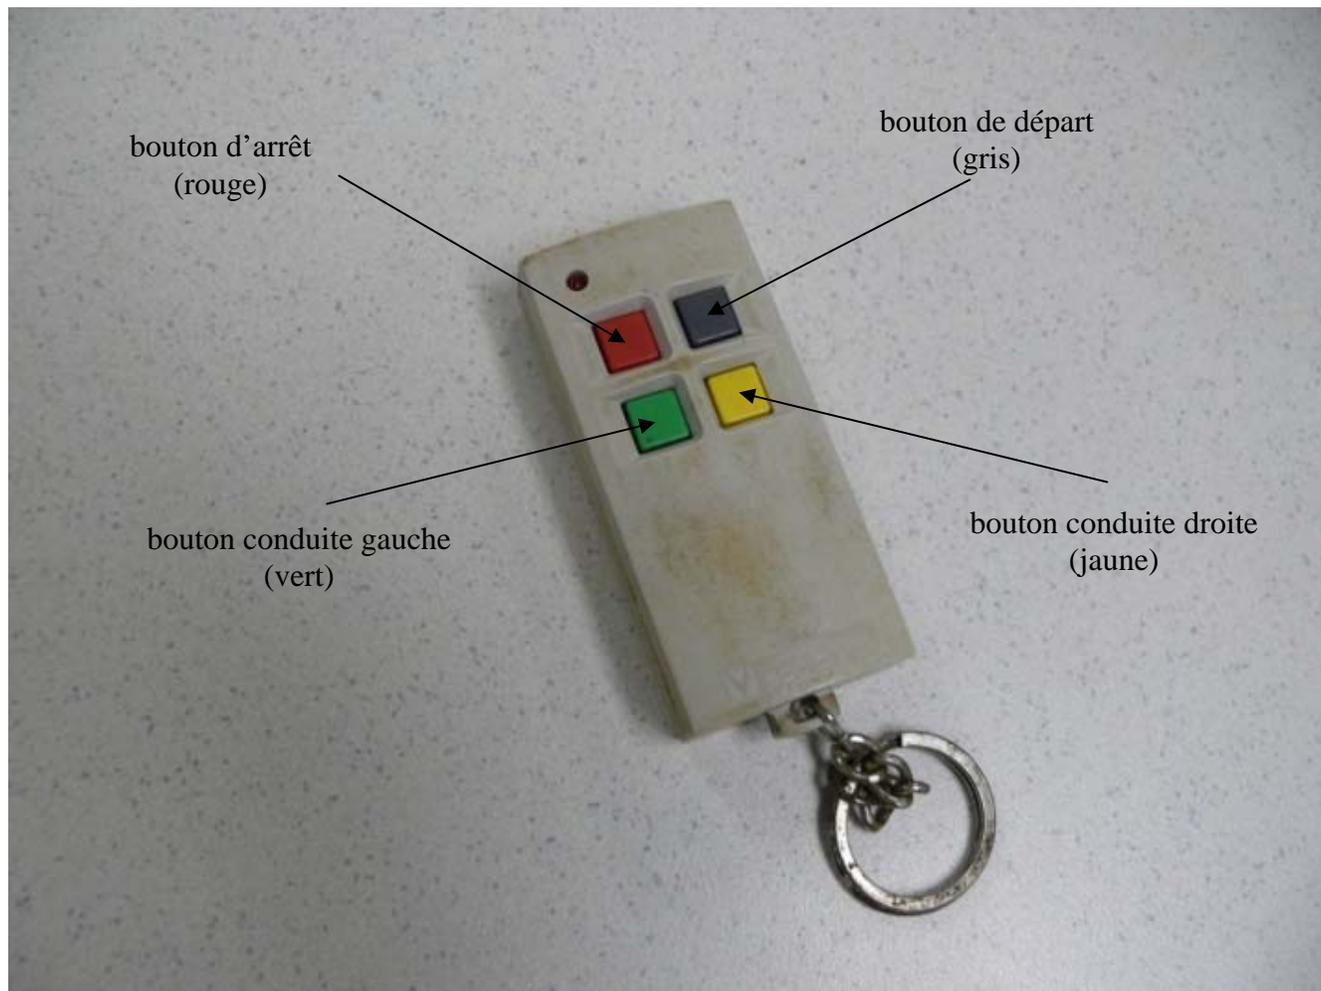
Une télécommande sans fil permet d'actionner certaines fonctions de l'enrobeuse lorsque le mode automatique de l'équipement est sélectionné (annexe C, Photo 8). La télécommande compte 4 boutons. Un bouton rouge commande l'arrêt momentané du cycle d'enrobage. Ce bouton doit être maintenu enfoncé pour conserver l'arrêt. Un bouton gris peut être utilisé pour démarrer le mouvement du poussoir. Celui-ci est utilisé pour les balles carrées. Le bouton vert permet de tourner les roues arrière à gauche et le bouton jaune à droite.

Photo 8: Télécommande de l'enrobeuse retrouvée sur l'accidenté
Source : CSST

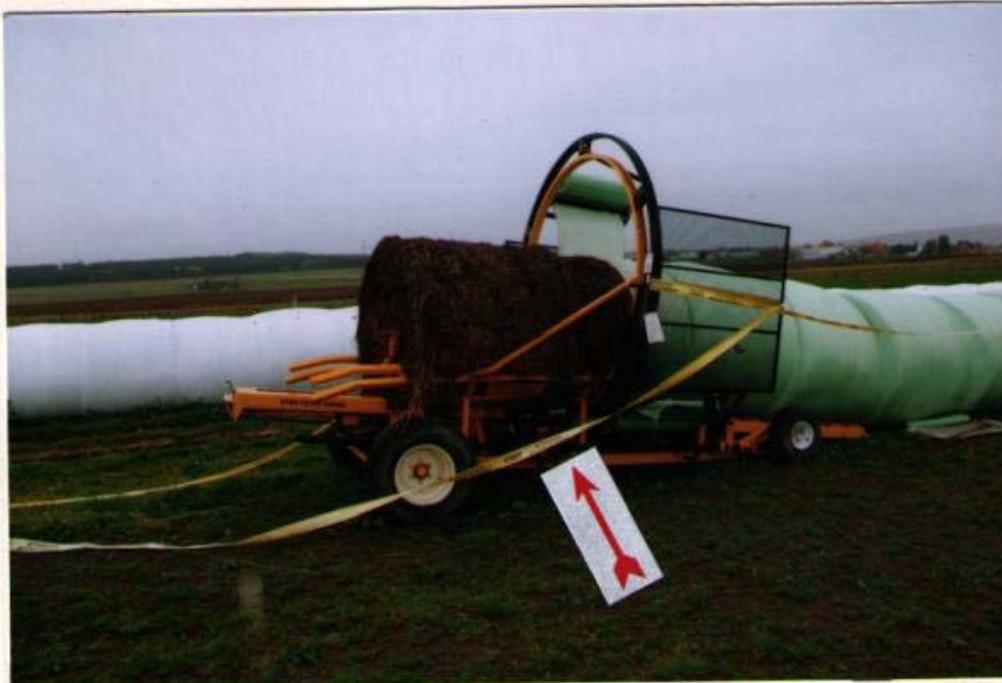
Photo 1 : Vue du côté droit de l'enrobeuse telle que retrouvée après l'accident; la flèche montre le moteur à essence

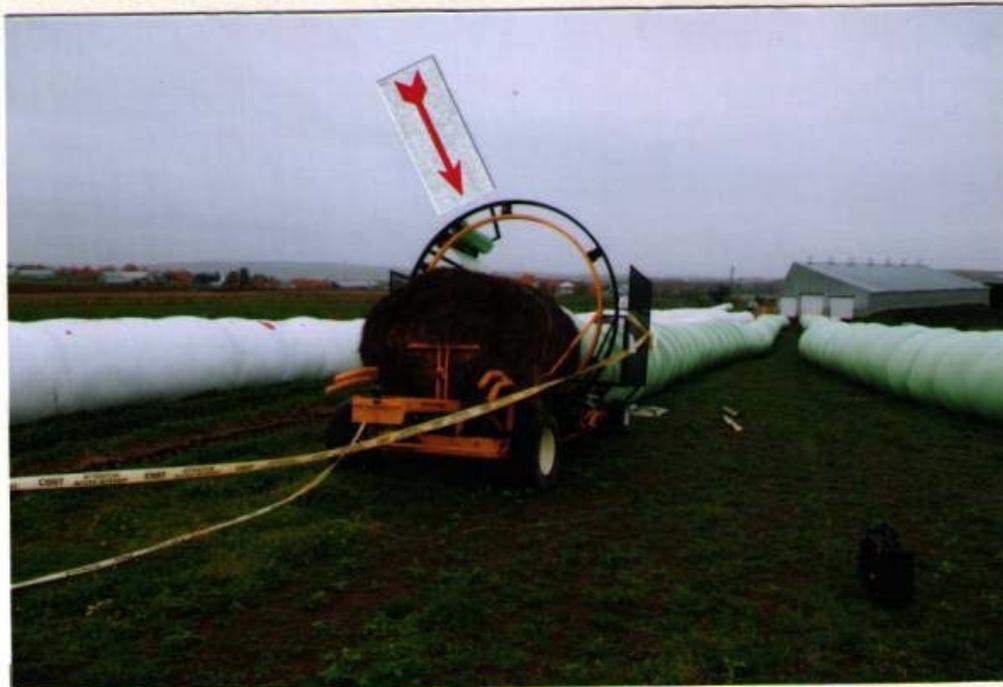
Photo 2 : Vue de l'arrière et du côté droit de l'enrobeuse telle que retrouvée après l'accident; la flèche montre le cerceau rotatif sur lequel les pellicules de plastique étaient installées

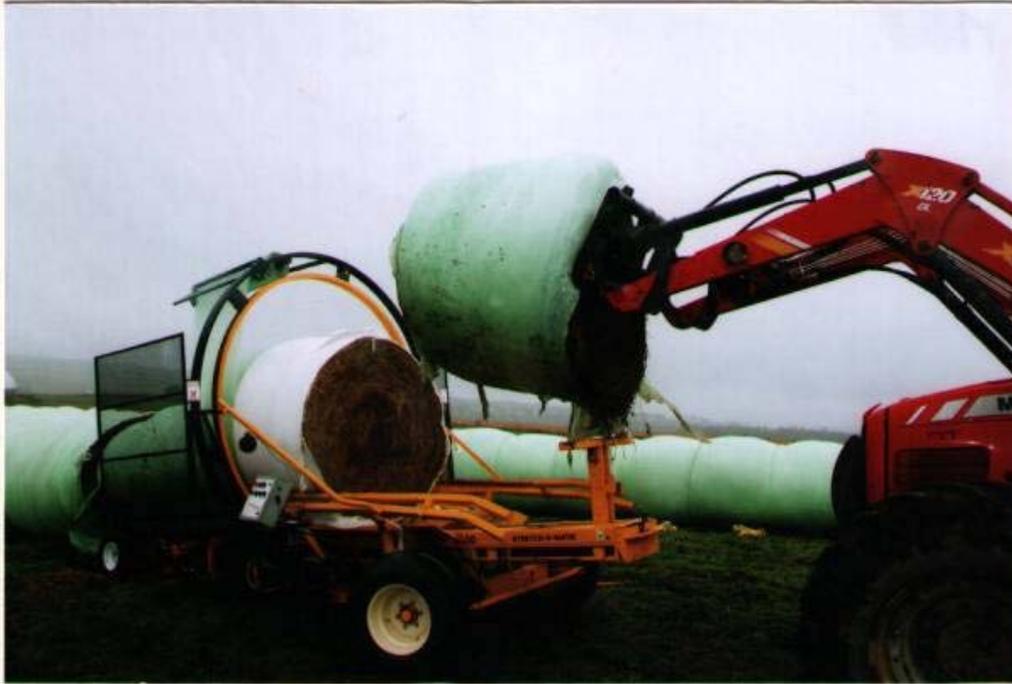
Photo 17 : Essai d'enrobage lors de notre mandat
