## **RAPPORT D'ENQUÊTE**

**Accident survenu à un ouvrier agricole  
le 24 février 2009 à l'entreprise 6017550 Canada inc.  
[Ferme Double G]  
150, 8<sup>ème</sup> concession à Clarendon  
Comté de Pontiac**

**Direction régionale de l'Outaouais**

**Date du rapport : 21 octobre 2009**

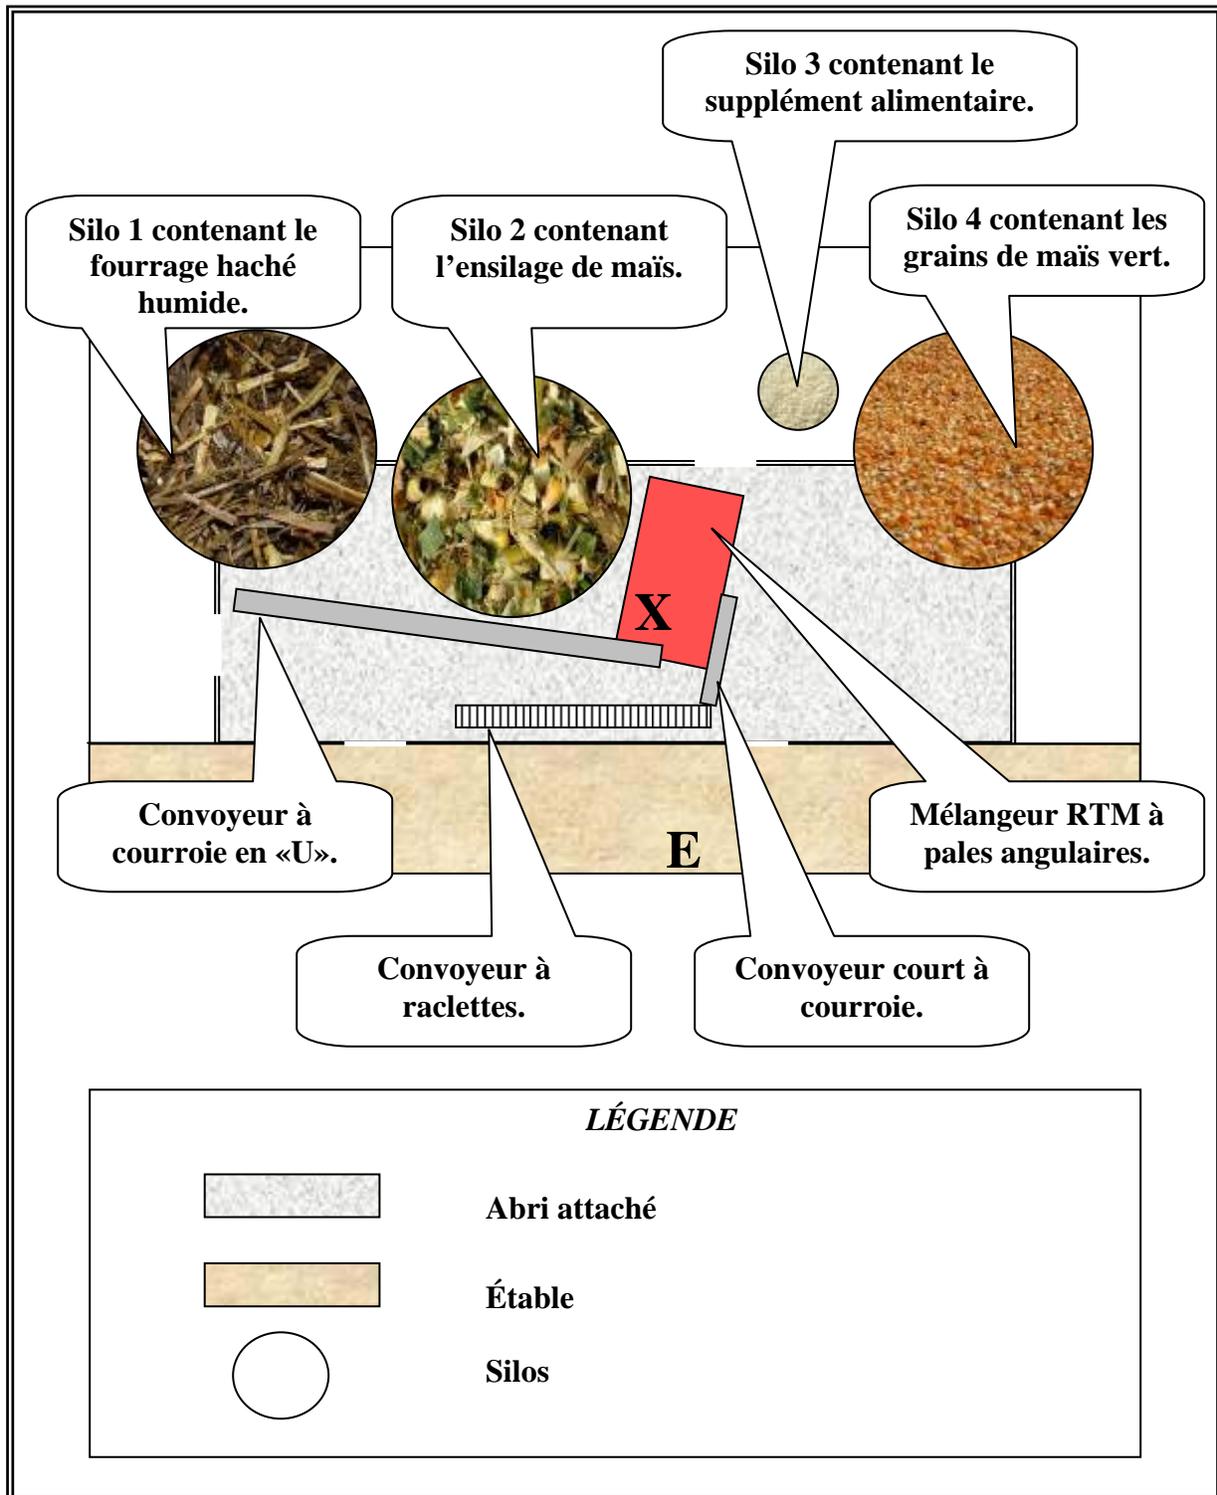
**Croquis 2 – Vue en plan de l’abri attaché et localisation approximative des silos et des machines servant au transport et au mélange des ingrédients.**

1. Plusieurs machines servant au transport ou au mélange de la nourriture des vaches laitières sont présentes dans l'abri attaché.
2. Le X montre l'endroit où Monsieur D est tombé dans la cuve du mélangeur RTM.
3. Le E montre l'emplacement approximatif de Monsieur C dans l'étable au moment où il entend crier la victime de l'accident [section 4.1 – chronologie].

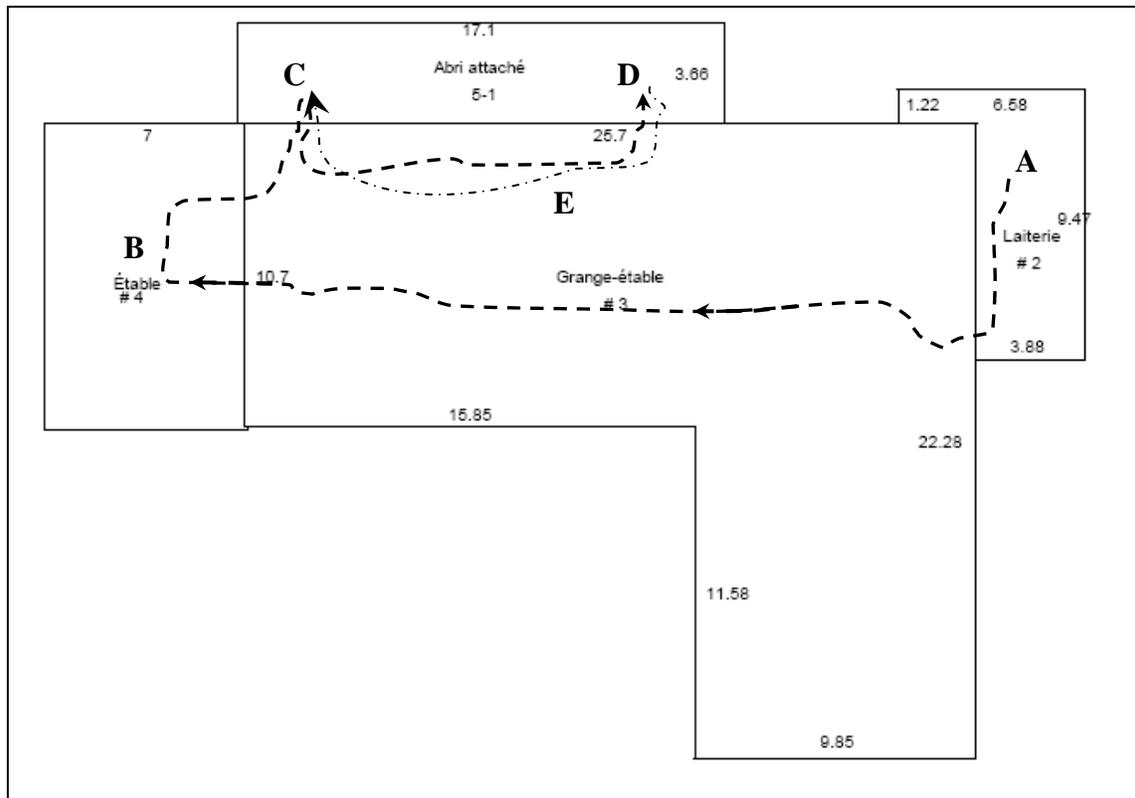
**Croquis 4 – Parcours de Monsieur D avant l'accident**

- 1 Monsieur D est dans le bureau de la laiterie [point A] en compagnie de Monsieur B.
- 2 Monsieur D se rend à la botte de paille [point B]. Il ramasse une épaisseur de paille et l'emporte à proximité du tambour de queue du convoyeur à courroie en «U» [point C].
- 3 Il quitte cet endroit pour se rendre au mélangeur RTM et au panneau de contrôle de la balance électronique [point D].
- 4 Monsieur D amorce l'insertion de l'ensilage de maïs dans le mélangeur RTM. Pour cette opération, les pales du mélangeur doivent tourner pour éviter les bourrages et pour distribuer l'ingrédient dans l'ensemble du mélangeur.

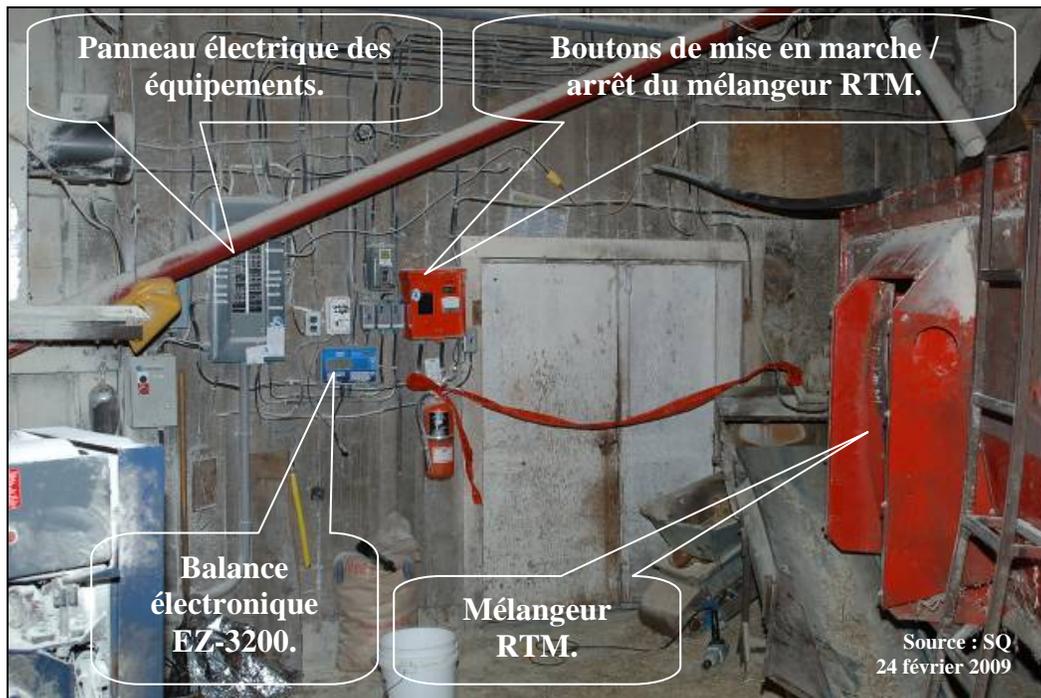
**Photo 7 – Boutons de mise en marche / arrêt du mélangeur RTM et balance EZ-3200**

Le mélangeur est actionné par un moteur électrique de 5 HP. Le bouton de mise en marche ou à l'arrêt du mélangeur est situé dans l'abri attaché tel qu'il est possible de le voir sur la photo suivante.

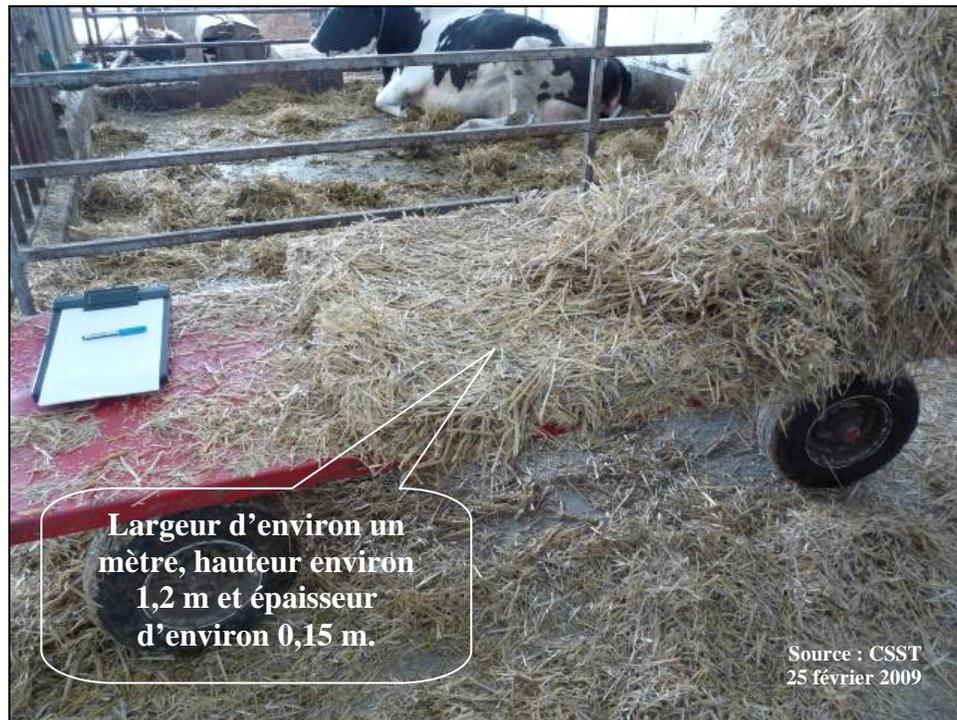
**Photo 9 – Botte de paille carrée**

La paille est un nouvel ingrédient utilisé depuis environ un mois. Elle est emportée dans l'étable sous la forme de botte de paille carrée telle que montrée sur la photo 9. L'ouvrier doit prendre la quantité désirée et l'emporter dans l'abri attaché près du tambour de queue du convoyeur à courroie en «U» [section 4.1 – chronologie].

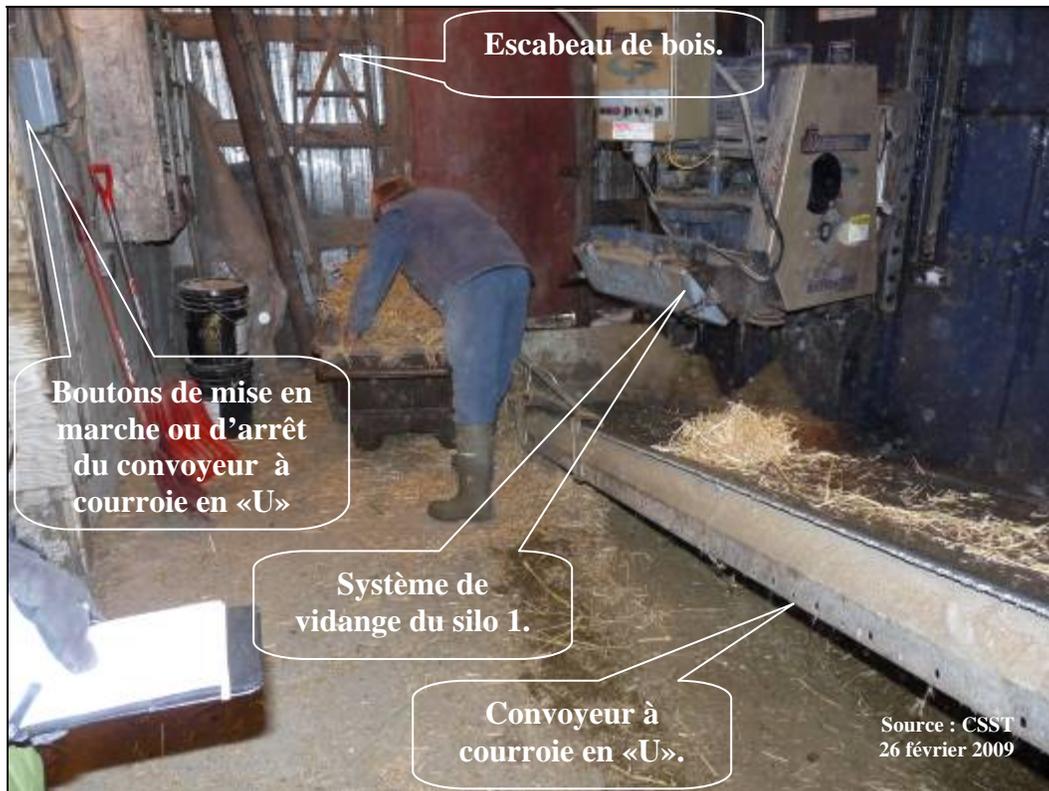
**Photo 11 – Démonstration de fragmentation et d'insertion de la paille dans la cuve du mélangeur RTM via la courroie en «U» du convoyeur.**

La paille quant à elle, est un nouveau matériau inséré dans la recette alimentaire depuis un peu plus d'un mois. Les dimensions de la quantité de paille insérée [environ cinq kilogrammes] sont d'environ un mètre de hauteur par 1,2 mètre de largeur par 0,15 m d'épaisseur. Cette quantité doit être fragmentée manuellement avant d'être déposée sur la courroie en «U» du convoyeur [photo 11].

Bien qu'un escabeau et une échelle sont disponibles dans l'abri attaché à moins de cinq mètres du bourrage [photos 10 et 11], l'ouvrier agricole monte sur la courroie du convoyeur. Une trace de pas laissée dans le fourrage haché humide est constatée par le sergent détective Patrys Brown de la Sûreté
