RAPPORT D'ENQUÊTE
Copie dépersonnalisée

**Accident mortel survenu le 24 mai 2012 à un travailleur
de l'entreprise Compagnie d'arbres
Patrick F. Downey inc.,
Au 4545, route 108 est à Cookshire-Eaton.**

Direction régionale de l'Estrie

Date du rapport : 1^{er} novembre 2012

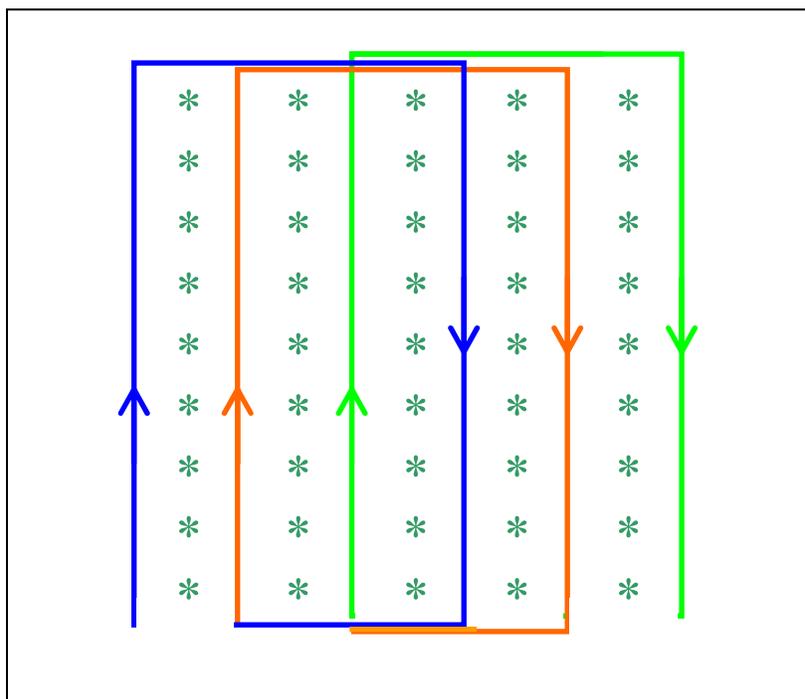
Le jour de l'accident, le travailleur s'affaire à épandre de l'herbicide dans le but d'éliminer les mauvaises herbes dans une plantation de sapins ayant été plantés l'automne précédent. L'épandage est effectué dans les allées situées entre les rangs de jeunes sapins. Un herbicide non sélectif (Roundup®) est utilisé à cette fin. L'épandage se fait en passages successifs sous forme de boucles, permettant ainsi au tracteur de tourner sans jamais avoir à reculer ou à effectuer de virage trop serré. Un seul passage est requis entre chaque rang.

Figure 1 : Schéma du principe d'épandage en boucles. (Source CSST)

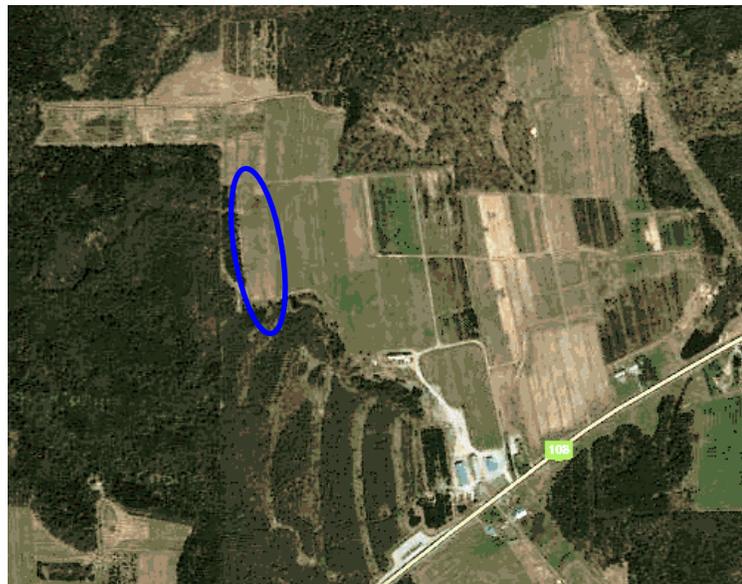
Par la suite, M. C se dirige vers la zone à l'ouest de la terre, où se trouve l'autre section à traiter. Il débute l'épandage par la première rangée d'arbustes plantés du côté est de ce secteur en se dirigeant vers le sud de la parcelle. Lors de cette première boucle, il contourne le monticule par la droite (côté est). Il entame ensuite sa deuxième boucle en passant entre la première et la deuxième rangée de sapins, puis s'enligne dans la rangée adjacente à celle déjà traitée en se tournant au bout du champ. Arrivé vis-à-vis le monticule, il décide de passer sur le flanc de celui-ci, en ligne droite. C'est alors que, au moment où le tracteur est déjà incliné sur sa gauche, la roue avant droite heurte une motte de terre. Le tracteur bascule alors sur sa gauche et fait chuter M. C au sol. Le tracteur effectue ainsi trois quarts de tonneau et arrête sur son côté droit. La victime se retrouve coincée sous la roue arrière du tracteur placée sur son thorax.

Photo 4 : Emplacement à l'ouest de la terre à traiter en fin d'avant-midi. (Source Google)
