RAPPORT D'ENQUÊTE

**Accident mortel survenu à Monsieur « A »
de l'entreprise Jean-Pierre Ouellet
le 11 décembre 2013
sur le chemin forestier situé
au 154 route Grande-Ligne Sud à Saint-Cyprien**

Date du rapport : 5 mai 2014

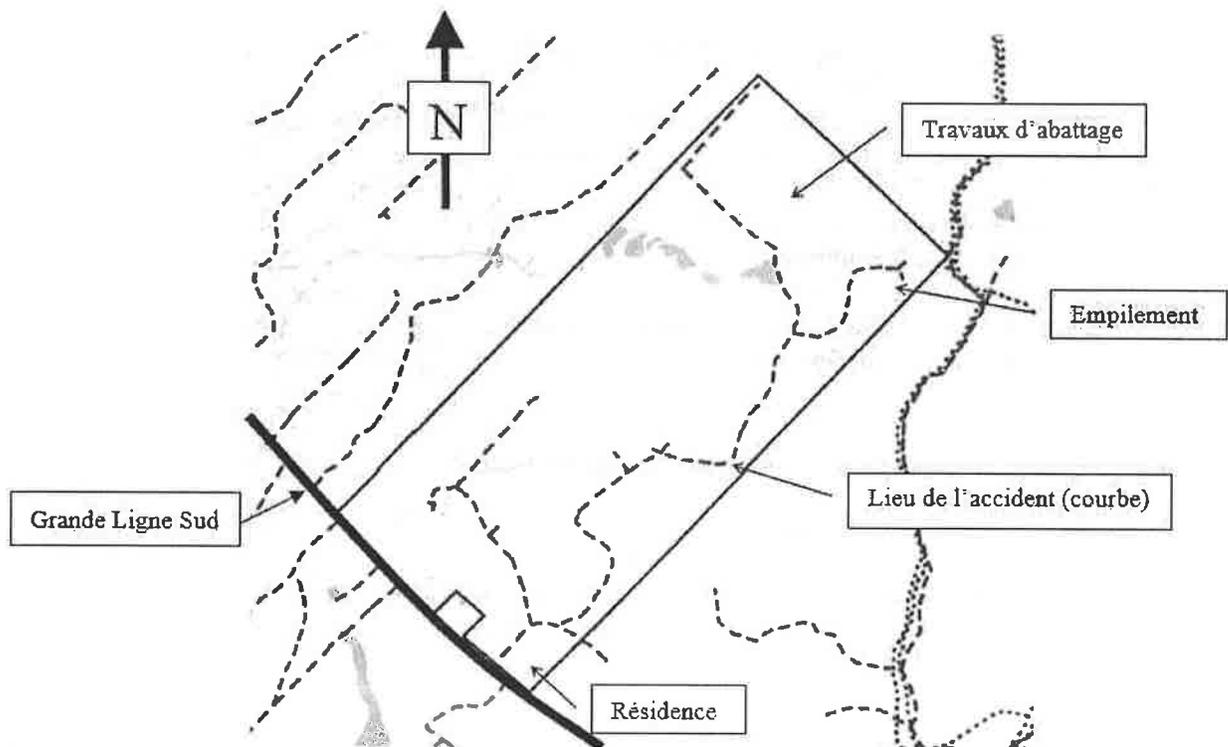
Plan 1 : lieu approximatif de l'accident

Les travaux forestiers ont lieu sur un regroupement de trois lots privés, dont la superficie totale est d'environ 144 hectares (ha). Les lots sont situés au 154 route Grande-Ligne Sud à Saint-Cyprien et appartiennent à monsieur « F ». Des travaux d'abattage sont en cours à l'extrémité nord-est du lot (plan 1 et annexe B, plan 2).

L'accident survient dans une courbe se trouvant à plus ou moins 1,3 kilomètre (km) de la route Grande-Ligne Sud. Un fossé est présent à l'extérieur de la courbe.
