**RAPPORT
D'ENQUÊTE**

**Accident mortel survenu à un administrateur
le 26 janvier 2015 à l'entreprise 8329800 Canada Inc.
1151, chemin des Rapides à Val-des-Monts**

Date du rapport : 5 juin 2015

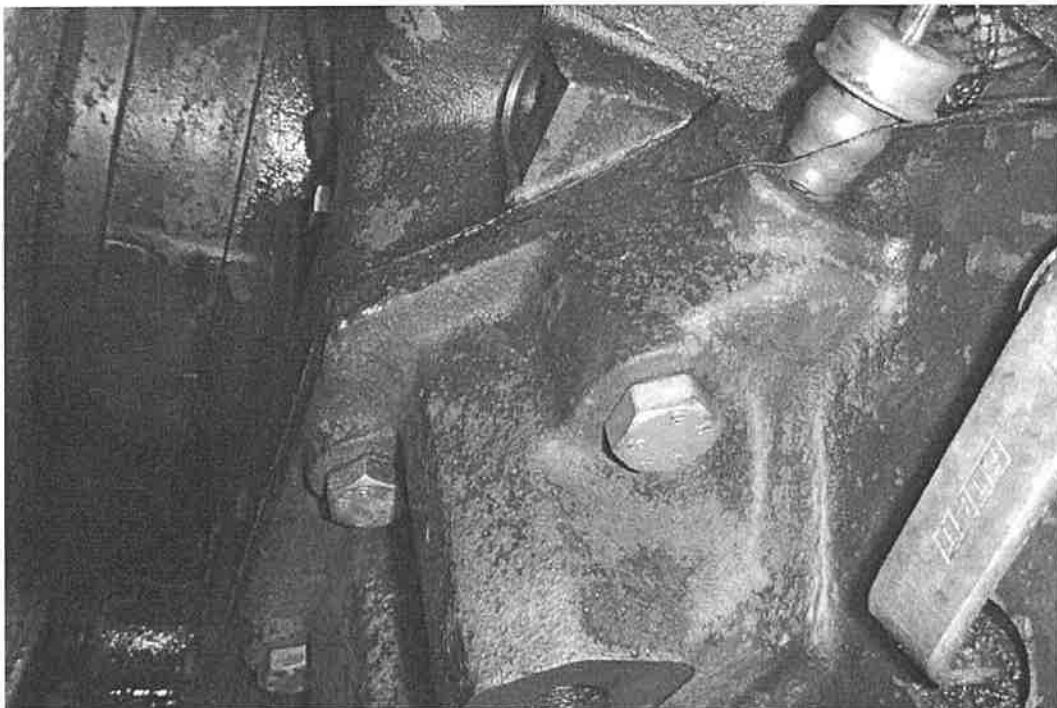
À l'arrière du véhicule, on retrouve une prise de force (photo #15). Son boîtier protecteur en métal est endommagé sur son côté inférieur gauche (photos #16 et #17). Par ailleurs, nous avons noté que, sur le pourtour du boîtier de la prise de force arrière (photo #18), la présence d'un joint d'étanchéité non d'origine (photo #19). Ceci indique vraisemblablement que le boîtier de la prise de force arrière a déjà été déposé par le passé.

Photo 18 :Vue générale du pourtour du boîtier de la prise de force arrière.

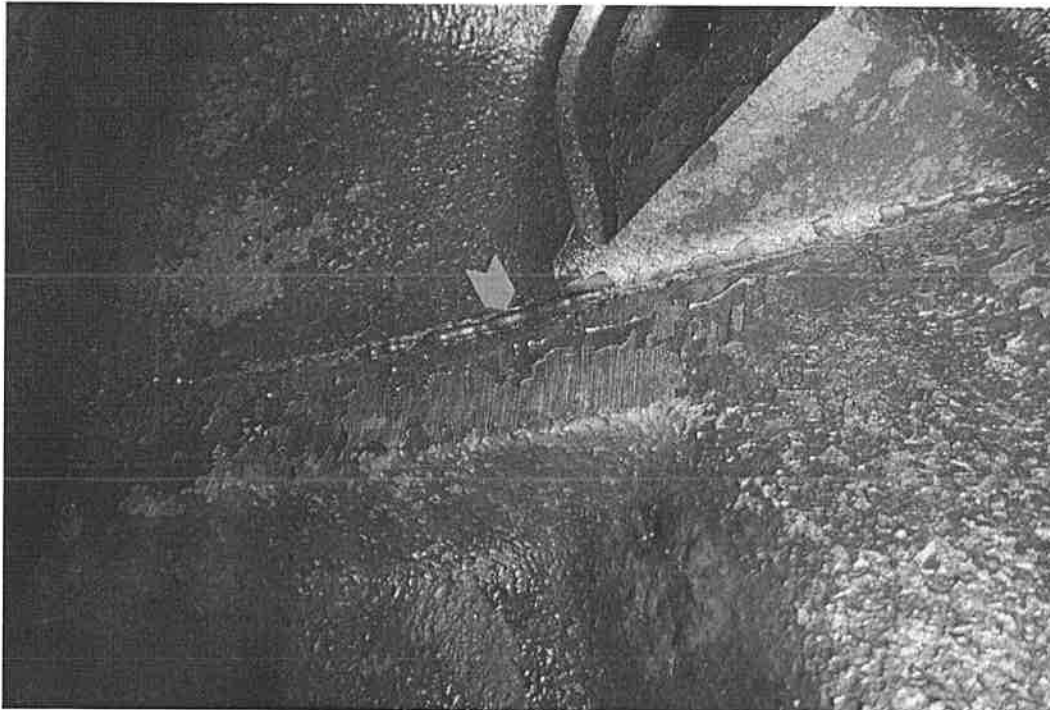
Photo 19 : Vue rapprochée de la photo précédente, montrant la présence d'un joint d'étanchéité non d'origine.

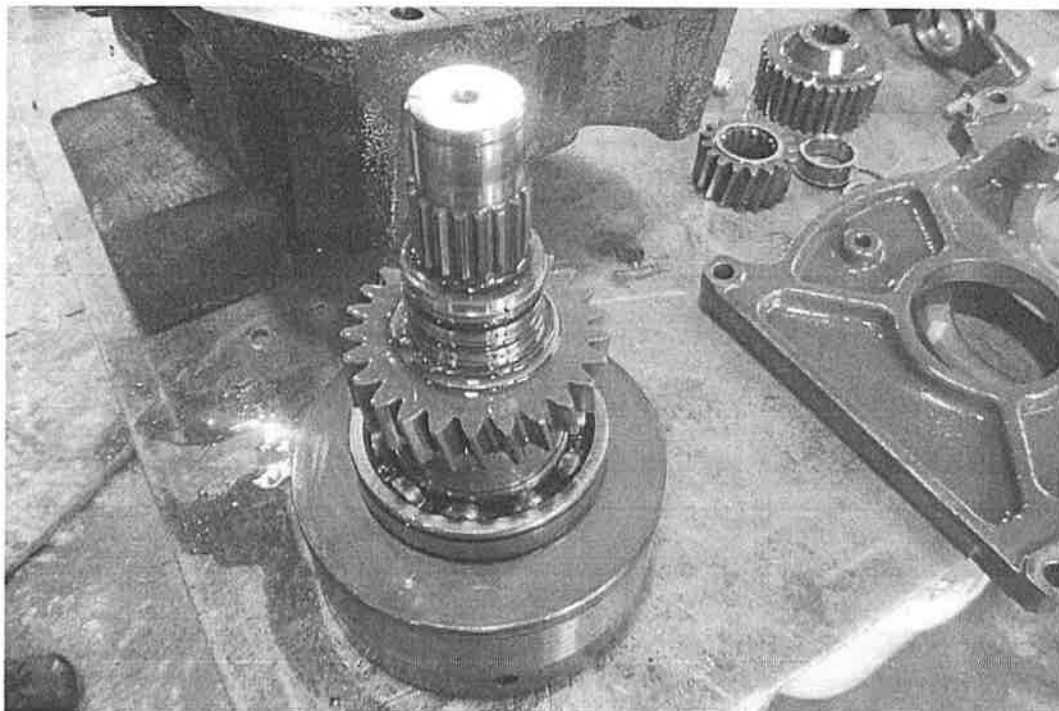
Nous avons vérifié que l'arbre de sortie de l'embrayage de la prise de force arrière est en bon état, ses roulements et engrenages n'étant pas endommagés (photo #65). Nous avons également vérifié que les passages d'huile sont en bon état et non obstrués (photo #66). Dans un dernier temps, nous avons procédé à la dépose du ressort de l'embrayage de la prise de force arrière (photo #67). Ceci a permis d'exposer plus avant le disque de pression de l'embrayage (photo #68). Le joint d'étanchéité de l'arbre intérieur de l'embrayage (photo #69), ainsi que celui du disque de pression (photo #70), sont en bon état. Finalement, on note que le ressort de l'embrayage est en bon état et n'est pas cassé ou écrasé (photo #71).

Photo 65 : Vue générale de l'arbre de sortie de l'embrayage de la prise de force arrière, montrant que les engrenages et roulements sont en bon état.

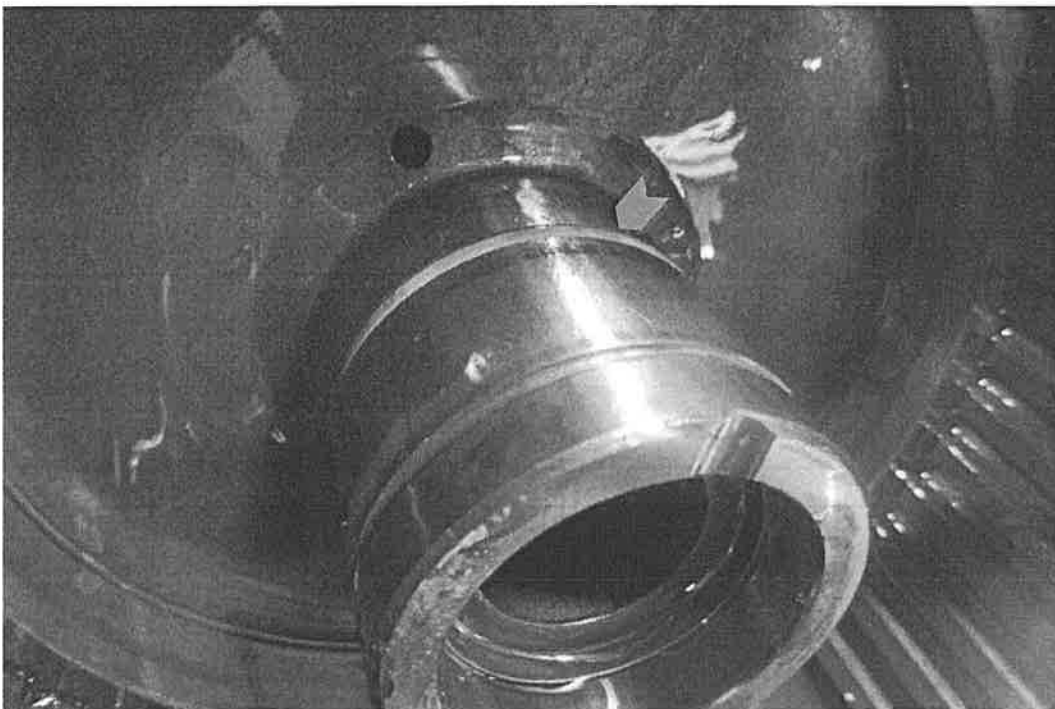
Photo 69 : Vue rapprochée de la photo précédente, montrant que le joint d'étanchéité de l'arbre intérieur de l'embrayage est en bon état.
