## **RAPPORT D'ENQUÊTE**

**Accident mortel survenu à un travailleur le 18 mars 2015  
de l'entreprise 9118-5694 Québec inc. (Entreprises ARM)  
au site d'abattage situé au croisement de la route 201  
et du chemin du Fief à Rigaud**

**Date du rapport : 17 novembre 2015**

RAP1036684

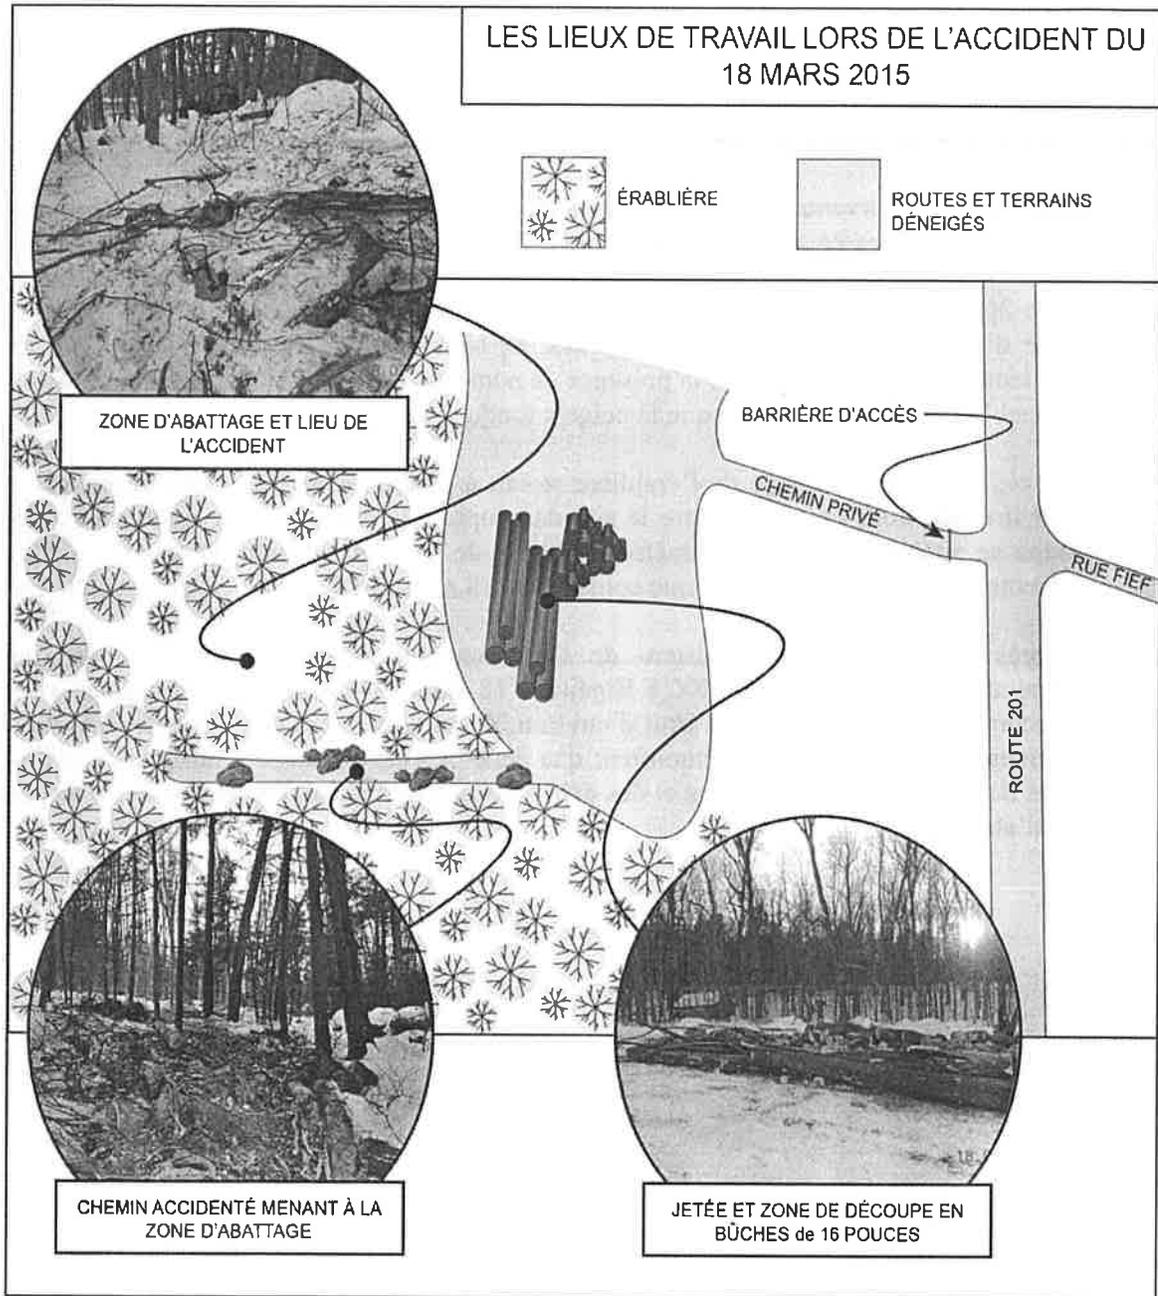
**Photo 2:** Lieux de travail au moment de l'accident (source: CSST)

L'accès à la zone de coupe de l'érablière se fait à pied ou à bord du débardeur à câbles utilisé pour tirer les troncs d'arbres entre le site de coupe et la jetée. Le jour de l'accident, le site de coupe se situait à environ 122 mètres (400 pi) de la jetée, au haut de la colline. La photo 2 présente les lieux de travail, tels que constatés le 18 mars 2015.

D'après les archives du ministère de l'Environnement du Gouvernement du Canada, la température moyenne était de -9°C à Rigaud le 18 mars 2015 et il n'y avait aucune précipitation. L'accumulation de neige au sol était d'environ 25 cm. Les traces de pas observées dans la neige au niveau du site d'abattage démontrent que celle-ci s'est enfoncée à plusieurs endroits sous le poids de l'abatteur. Des branches et des débris de coupe jonchent également le sol aux abords du site d'abattage.

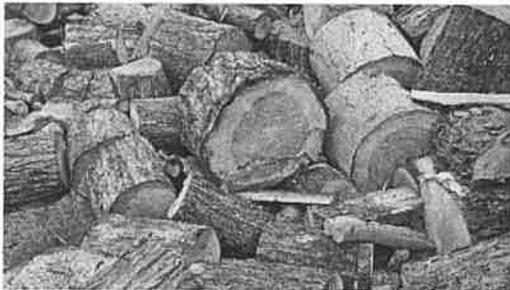
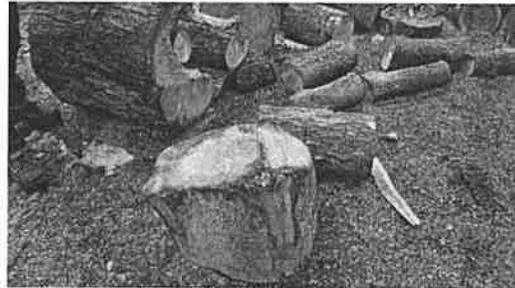
À mon arrivée sur le chantier, je peux voir un amoncellement de bûches de 16 pouces<sup>1</sup> (40 cm) ainsi qu'un petit empilement de troncs d'érable rouge<sup>2</sup>. Je peux voir sur les billes de pieds que les techniques sécuritaires d'abattage ne sont pas respectées.

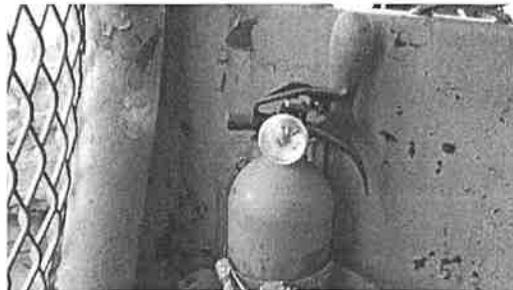
On retrouve des chaînes sur les pneus avant. Côté conducteur, elles sont bien installées. Côté passager, une surlongueur de chaîne due à l'usure du pneu est rattachée à un autre maillon. Elle pend légèrement. De grosses branches pourraient s'y coincer, tourner avec la roue et frapper l'opérateur du débardeur ou des gens à proximité. À

l'intérieur, j'y retrouve un extincteur chimique (vide) et une lime 7/32 (5.5 mm) avec poignée, sans porte-lime. Je n'y vois aucune trousse de premiers secours.

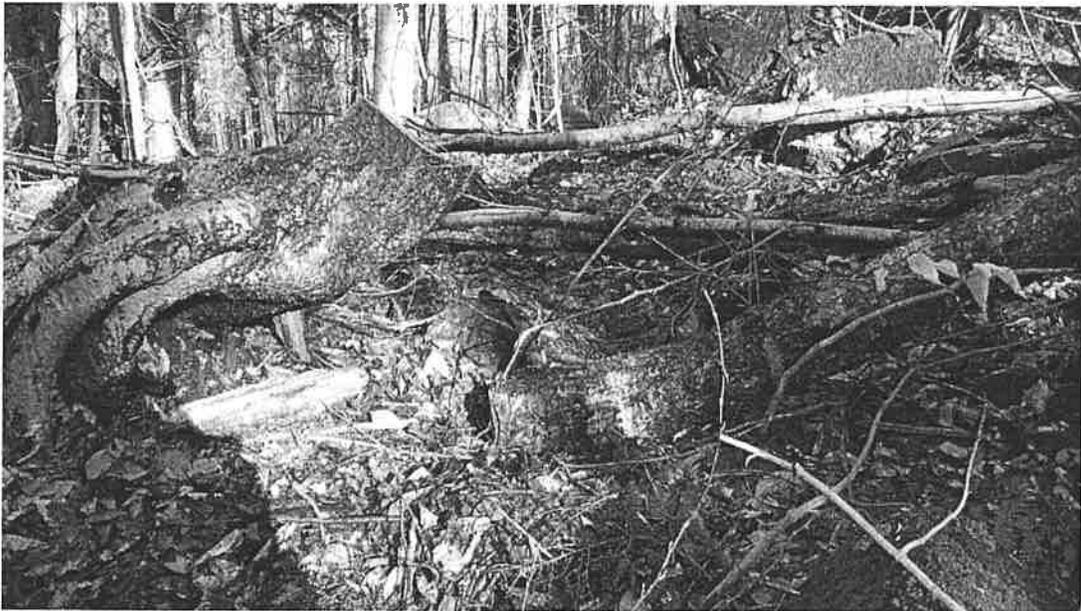
Après le départ de Monsieur [A] (opérateur du débardeur) avec le débardeur à câble, Monsieur [B] a abattu et ébranché un érable. Ensuite, puisque le bouleau jaune a poussé avec une inclinaison importante en direction de l'érable rouge, il a préféré abattre ce dernier en premier afin de libérer le chemin du bouleau jaune pour qu'il ne se branche pas durant sa chute dans ou vers l'érable rouge.

Cela lui évitait aussi d'avoir à travailler sous le bouleau jaune. L'érable rouge s'est malheureusement encroué dans un autre érable et n'a pu être rendu au sol.

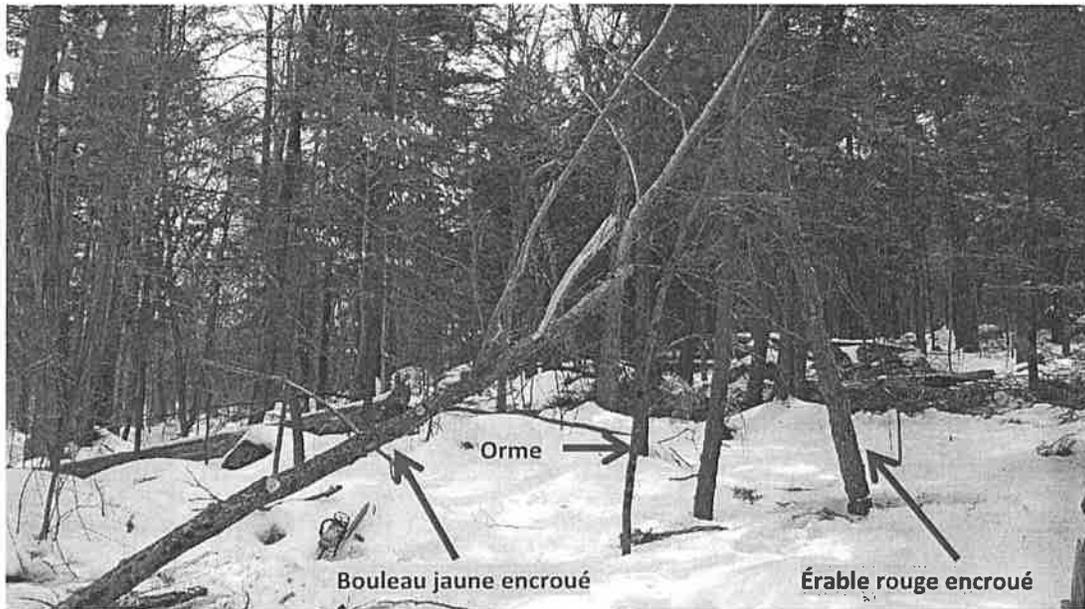
Par la suite, Monsieur [B] a abattu le bouleau en direction de l'érable rouge branché. Ce dernier s'est pris dans un orme et son tronc est resté sur la souche.

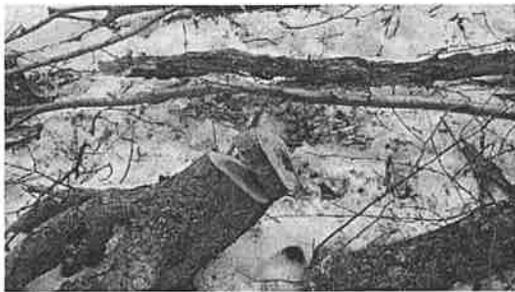
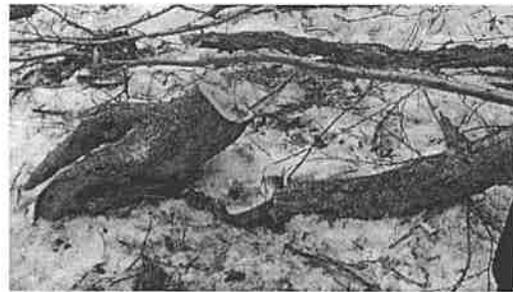
À ce moment, M. [B] a tronçonné un rondin de 4 pouces (10 cm) dans l'espoir que la tête du bouleau se rende au sol lorsque le pied de celui-ci aurait chuté au bas de sa souche. Ce qui ne s'est pas produit.

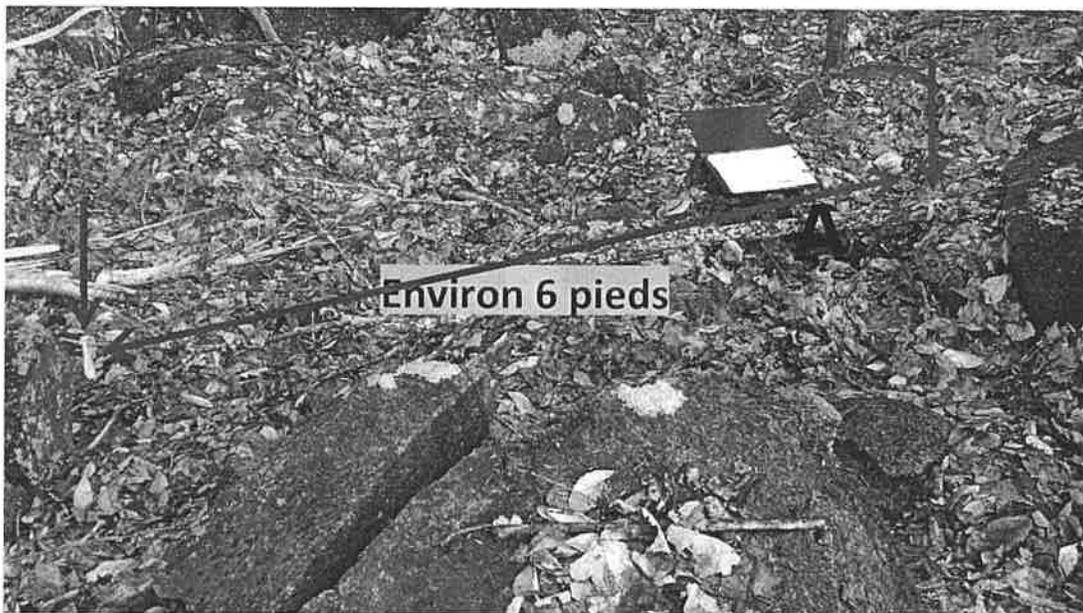
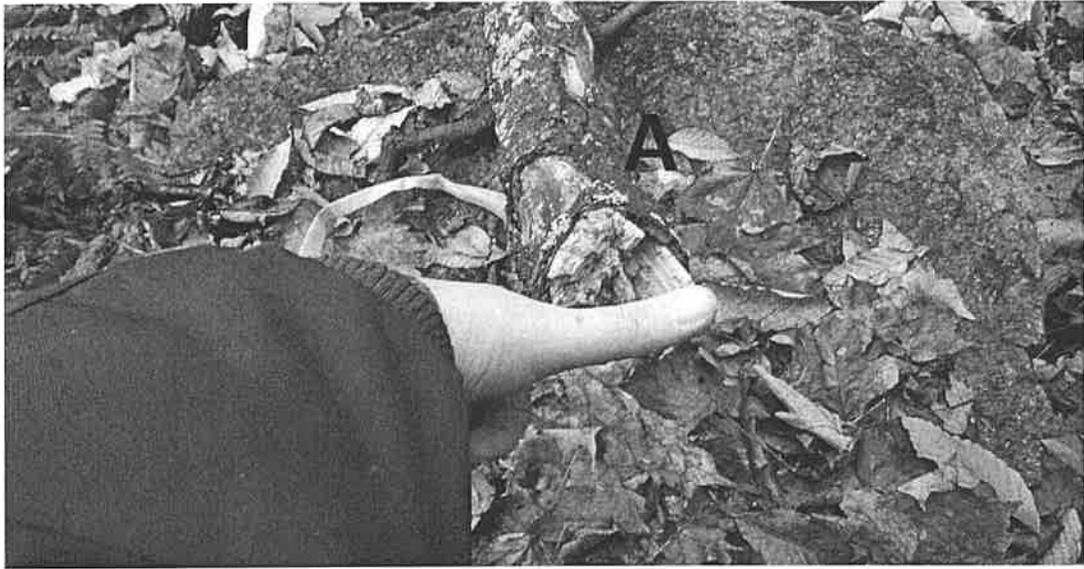
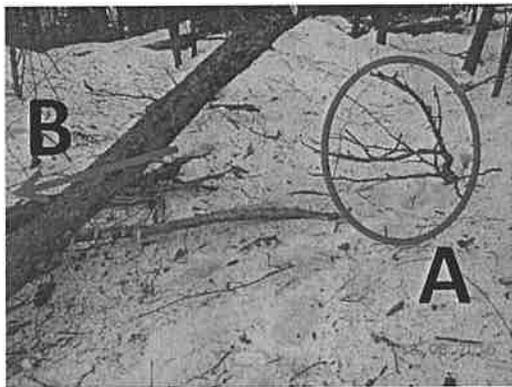
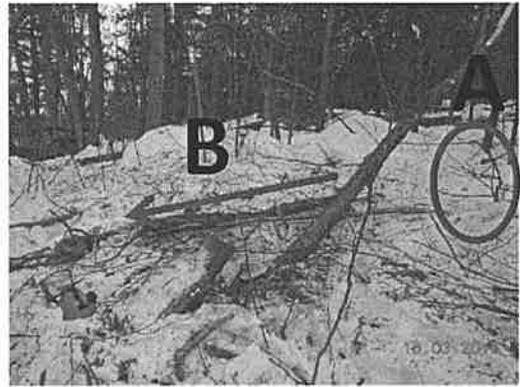
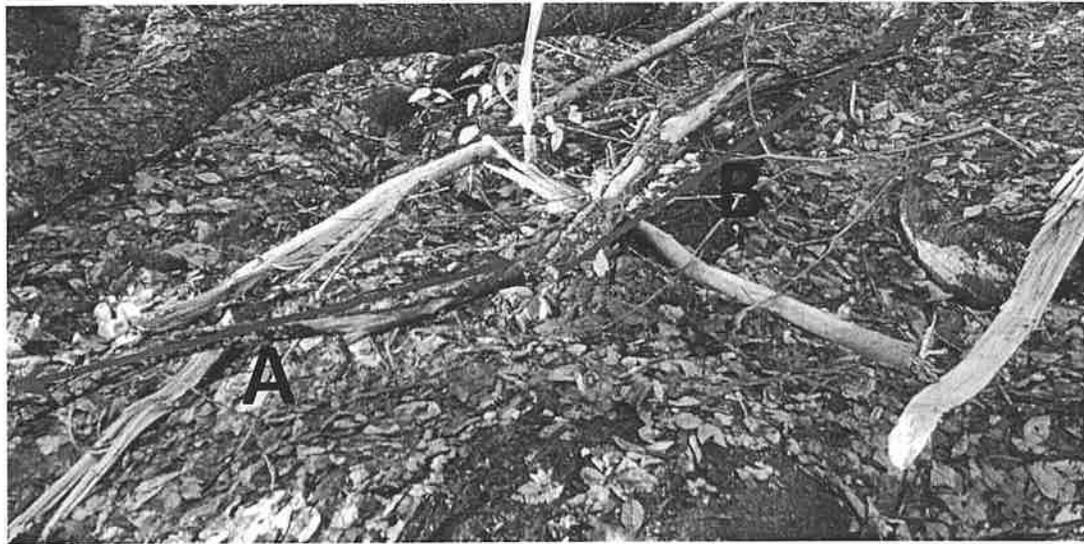
En effet, une branche d'érable de 6 pieds (1,83 m) de longueur et de 2 pouces (5 cm) de diamètre apparaissait sur les photos du sentier où M. Séguin se trouvait pour couper les deux branches du bouleau jaune. Cette branche provenait de la tête d'un érable qui a été abattu au voyage précédent.

Cette branche s'est cassée en deux parties. La première apparait sur la photo à côté du bouleau jaune et on y retrouve du sang sur le gros bout de celle-ci. Au fin bout de cette dernière était attachée la branche qui aurait possiblement frappée M. [B]. Je ne peux établir avec exactitude d'où elle serait tombée mais c'est un danger bien réel.

Je suis en mesure d'écarter la possibilité que la branche soit tombée directement sur la scie car je n'ai vu aucune trace de coupe sur cette branche qui prouverait cela. Si tel avait été le cas, il y aurait eu au moins une trace laissée par la chaîne de la scie en rotation.

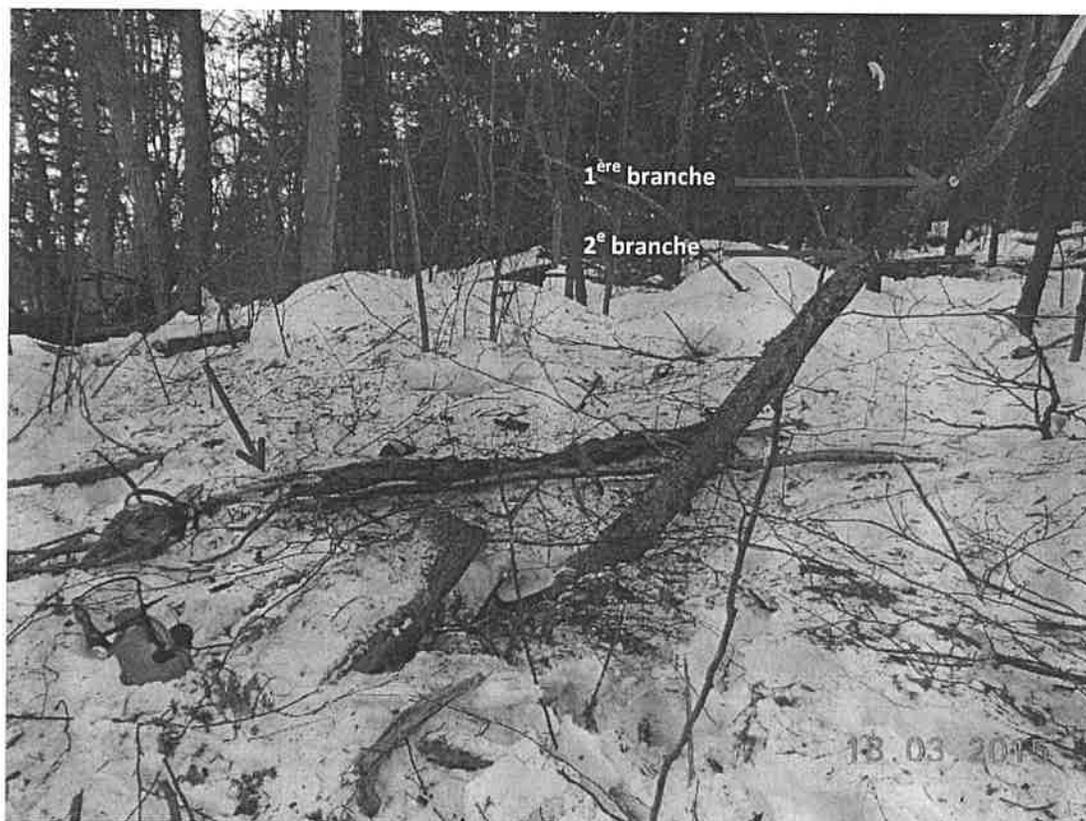
Dès lors, se sachant blessé mais ignorant à quel niveau, il a arrêté sa scie et il s'est dirigé vers une grosse branche d'érable sèche qui était au sol près de la souche du bouleau et il s'est assis dessus.

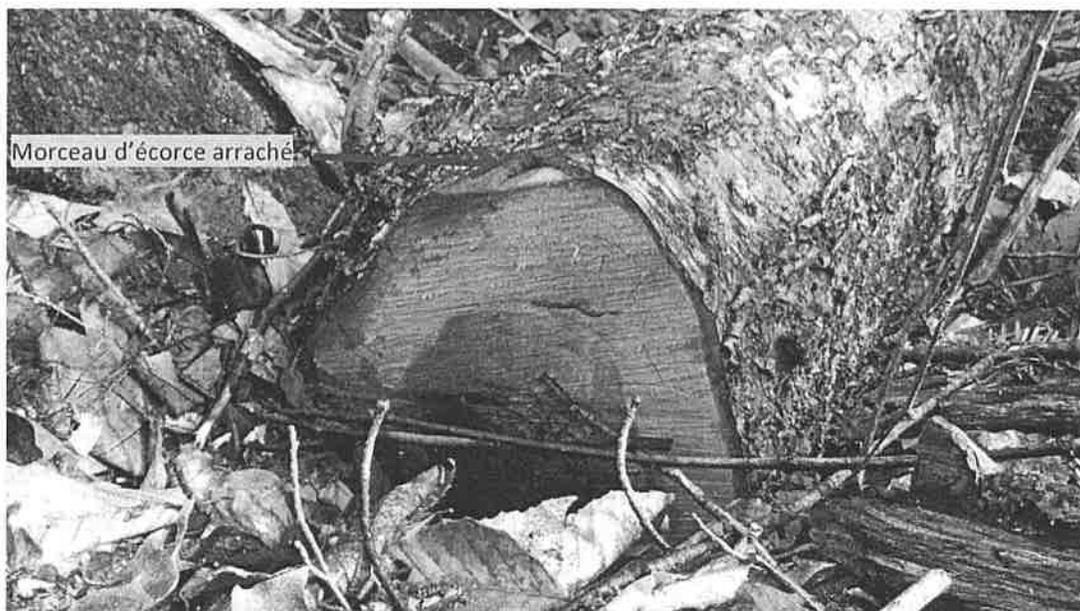
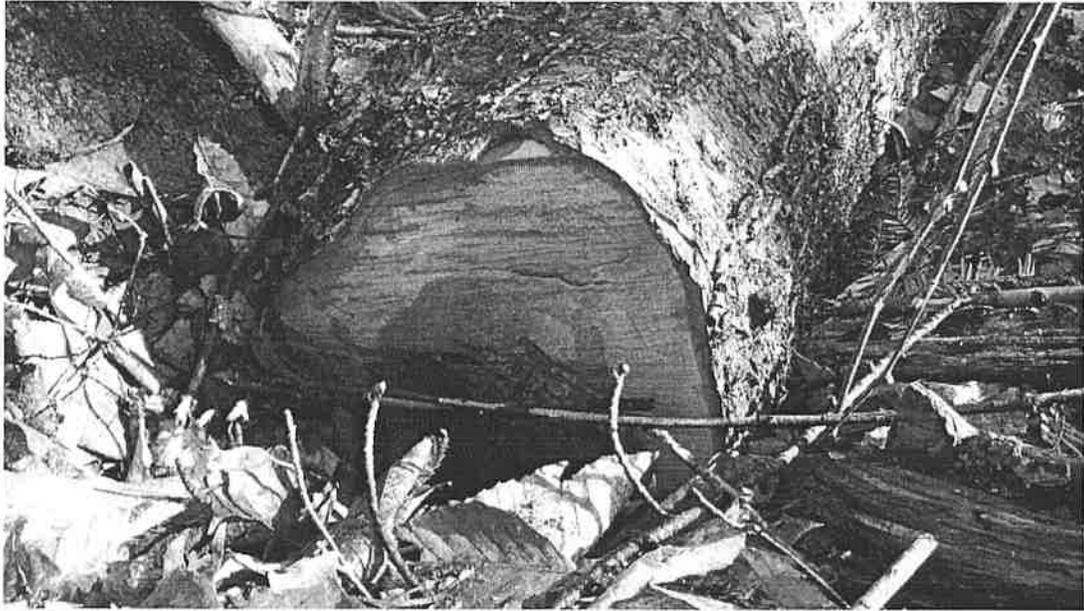
Autre chose dont je suis sûr, l'accident n'est pas survenu à la souche du bouleau lors de la coupe du rondin de 4 pouces (10 cm). Le petit morceau d'écorce arraché montre que le bouleau est descendu aisément vers le sol. La coupe a été faite d'un trait, de la zone de tension vers celle de compression comme le montrent les stries sur la bille de pied.

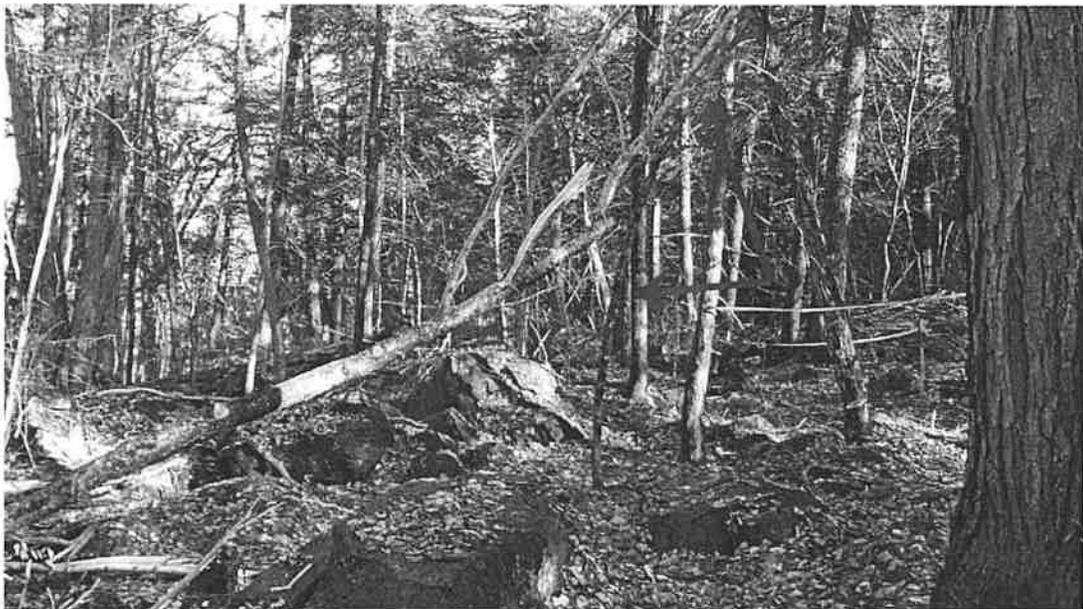
Enfin, la position finale de la bille de pied au sol par rapport à la souche m'indique qu'il y avait une faible pression de l'arbre sur la souche, son poids était simplement soutenu par la tige sur laquelle il était branché. S'il y avait eu une grande pression sur la souche, en coupant le rondin, la tige aurait glissé en direction ou jusqu'à sa souche. Ce n'est pas le cas.
