RAPPORT D'ENQUÊTE**Direction régionale du Bas-Saint-Laurent**

**Accident mortel survenu à un travailleur
de l'entreprise Érablière Daniel Bélanger inc., le 8 juillet 2015
sur un lot privé situé dans le rang Saint-Napoléon à Amqui**

Date du rapport : 2015-11-17

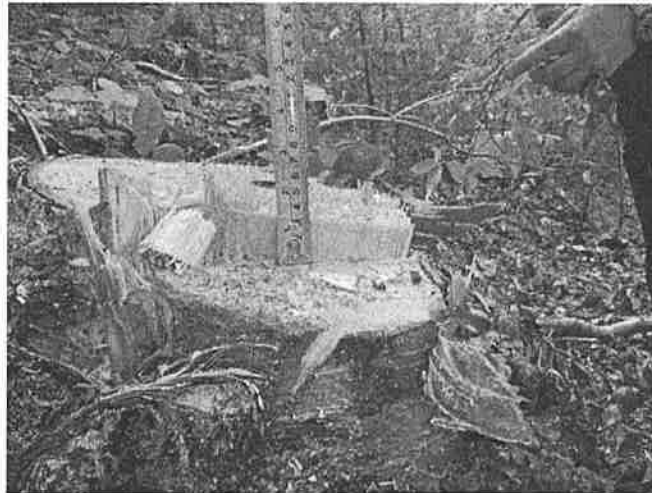
Photo 9: Souche avec charnière retrouvée sur le parterre de coupe
Source : Guide *Abattage manuel 2e Édition*

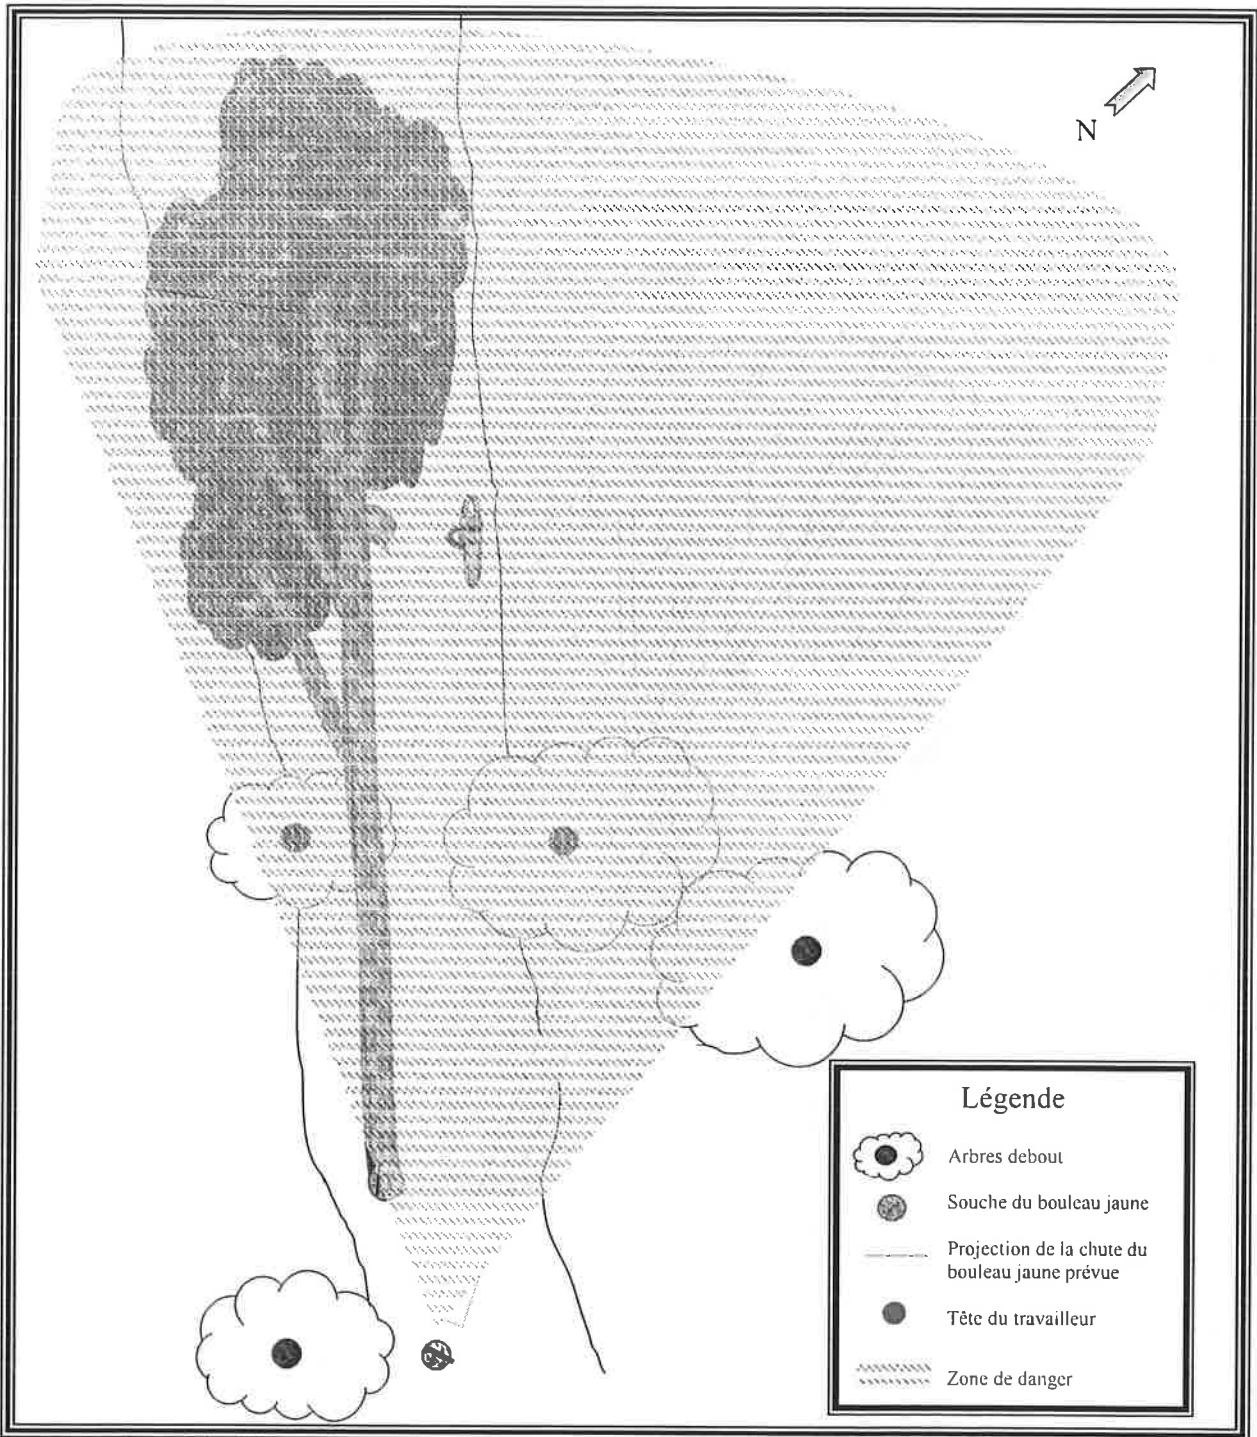
Croquis 2 : Illustration approximative de la zone de danger (vue en plan, non à l'échelle)

sa chute au moment où le travailleur se trouve dans le sentier de débardage, 14 m plus bas. Le bouleau jaune frappe le travailleur par l'arrière. La force de l'impact est suffisante pour causer le décès du travailleur.

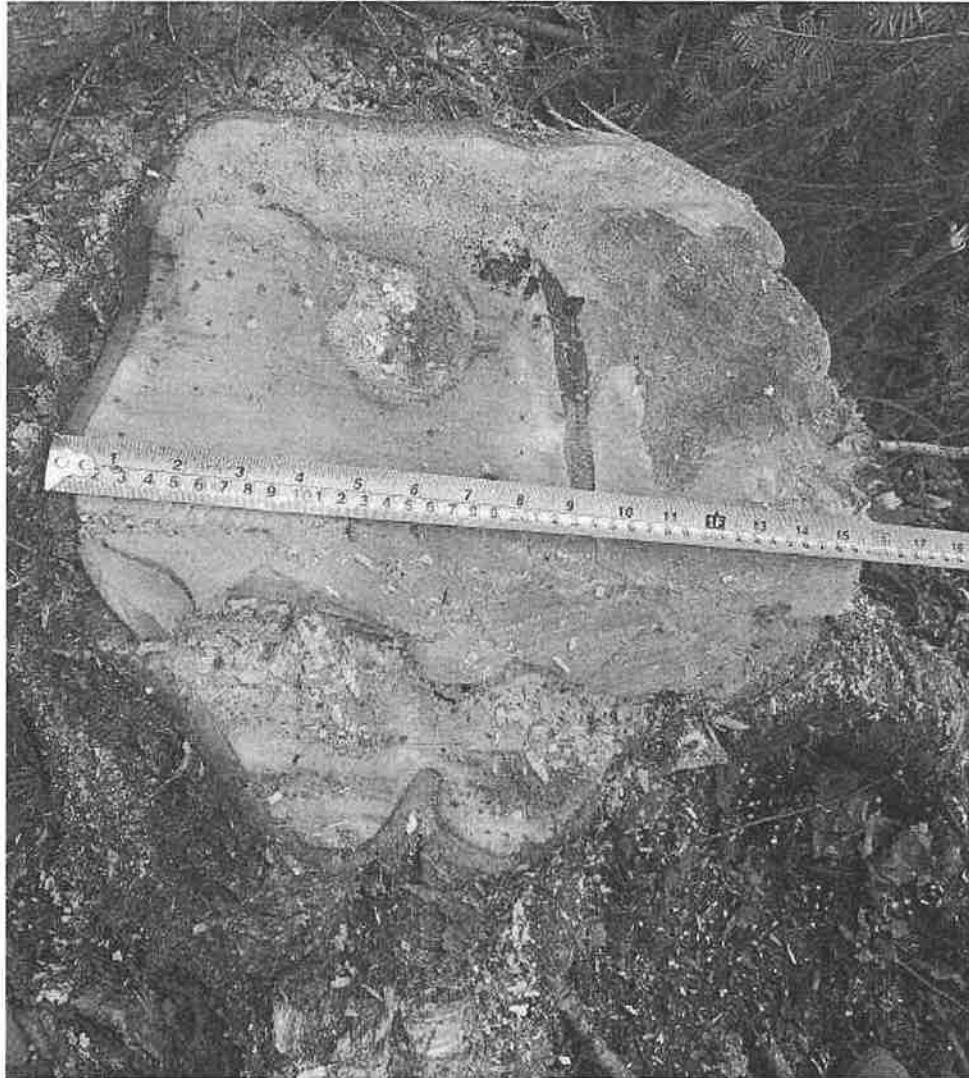
Photo 12: Souche du bouleau jaune

La souche du bouleau jaune est située en bordure du sentier de débardage. L'entaille directionnelle observée sur la souche dirige le bouleau jaune vers le nord, entre deux arbres (érable et bouleau) distancés de 3,3 m situés environ 6,5 m plus bas, de l'autre côté du sentier de débardage (Annexe B, Croquis 1).
