EN004100**RAPPORT D'ENQUÊTE**

**Accident mortel survenu le 30 juillet 2015 à un travailleur
de l'entreprise Ferme Sigi inc.
située au 435, 5^e Rang Nord à Saint-Victor**

Date du rapport : 2 juin 2016

RAP1068373

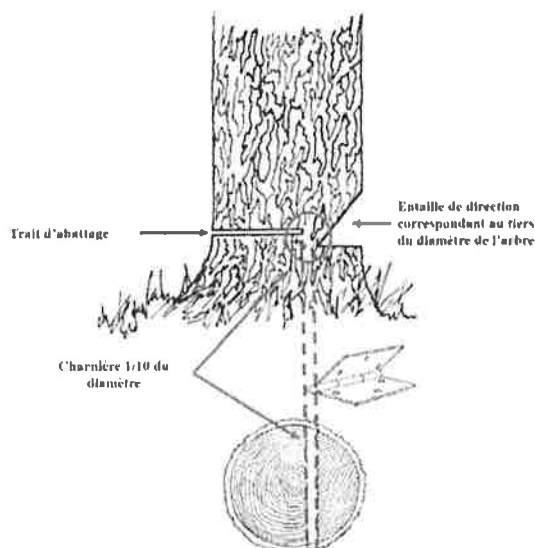
La charnière est obtenue à partir de trois traits de scie : les deux premiers constituent l'entaille de direction et le troisième le trait d'abattage

Pour réaliser l'abattage, la personne devra appliquer de bonnes techniques d'abattage afin de contrôler la chute de l'arbre qui est abattu. La technique d'abattage directionnel fournit des mesures très précises pour faire une charnière qui oriente la chute de l'arbre là où on le désire. Ainsi, l'entaille de direction constituée de 2 traits de scie, doit se pratiquer sur tous les arbres d'un diamètre supérieur ou égal à 15 cm. Son angle doit être d'au moins 45° (peut aller jusqu'à 120° dans les pentes abruptes) et sa profondeur correspondre à 1/3 du diamètre de l'arbre. Un troisième trait de scie, celui de l'abattage, doit être exécuté à l'opposé de l'entaille de direction, à au moins 2,5 cm au-dessus du point de rencontre des 2 premiers. L'épaisseur de la charnière elle-même (partie de l'arbre non sciée entre le trait d'abattage et le fond de l'entaille) doit équivaloir à 1/10 du diamètre de l'arbre et dépend de l'essence de l'arbre et de la résistance du bois.
